PASANTÍA COMO AUXILIAR DE INTERVENTORÍA A LA CONSTRUCCIÓN DE  
LA ESTACIÓN DE POLICÍA DEL MUNICIPIO DE CHIMA DEPARTAMENTO  
SANTANDER

Trabajo de grado en la modalidad de pasantía para optar al Título de: Ingeniero  
Civil

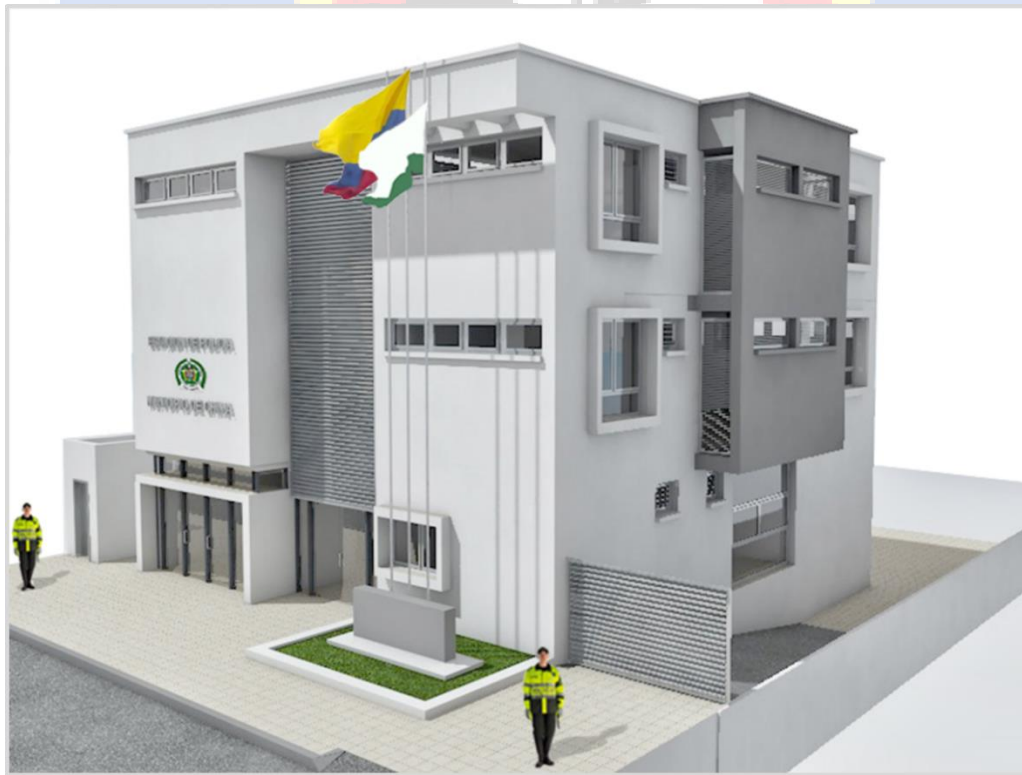
Imagen 4. Estación de policía Chima departamento Santander.

El proyecto tiene como objeto la construcción de una estación de policía, con un área cubierta de 679,08 metros cuadrados y área de construcción descubierta de 286,55 metros cuadrados, para un total de 965,63 metros cuadrados. Se utilizará un sistema estructural, el cual será en pórtico contara con tres niveles de placa de entre pisos, donde se desarrollará todo el componente arquitectónico y estructural.

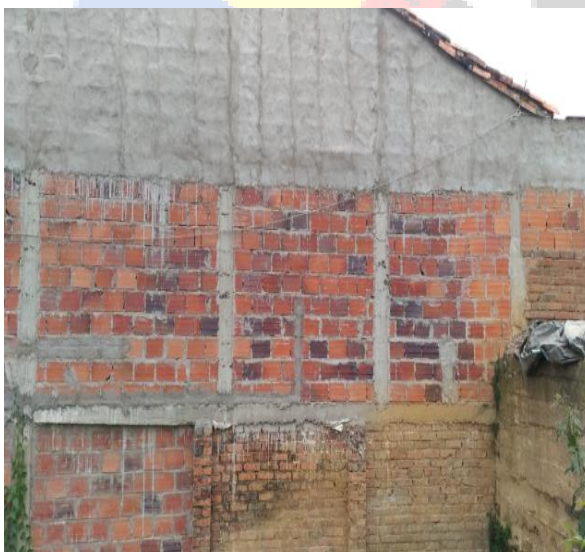
Imagen 5. Calle 5b # 5.66 Chima.

En las siguientes imágenes se pueden observar algunas de las afectaciones encontradas en las estructuras colindantes al proyecto.

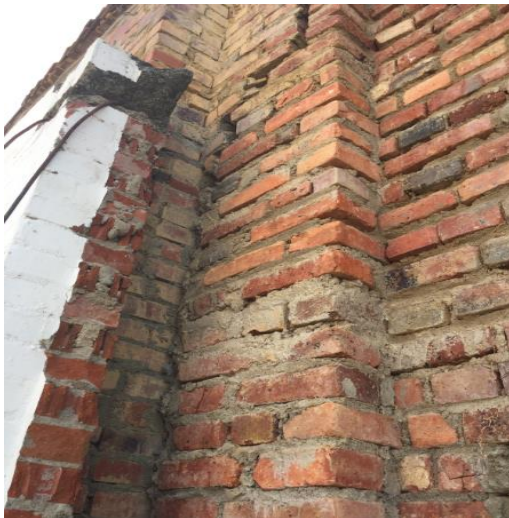
Imagen 7. Calle 5b # 5.24 Chima.

Se realiza acompañamiento junto al Ingeniero residente de obra, en la elaboración de actas de vecindad en el cual se identifica el estado actual de las estructuras colindantes a la obra, serían cuatro casas localizadas en la parte lateral izquierda, lateral derecha y sobre la vía de la calle 5b para conexión de alcantarillado, realizando el respectivo registro fotográfico, cuya finalidad es amparar cualquier daño o deterioro que se cause en los inmuebles, durante y después de la ejecución del proyecto. (Ver Anexo D)

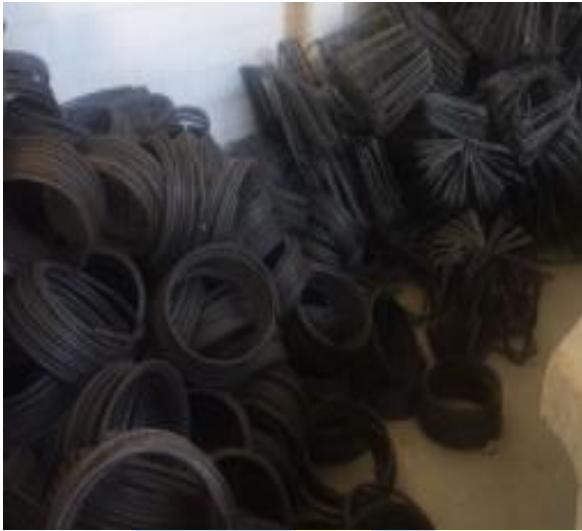
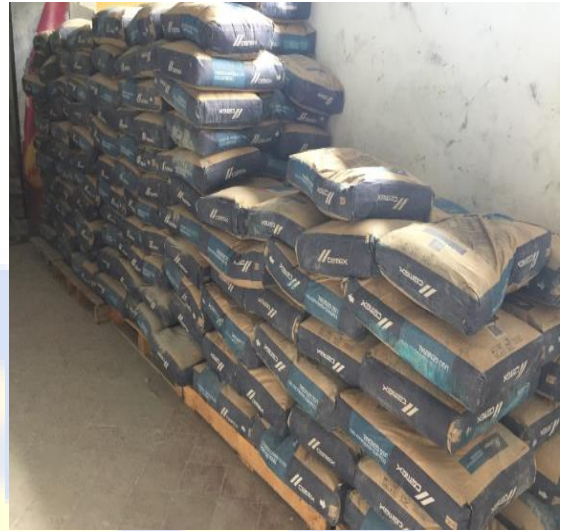
El manejo de los materiales se realiza de acuerdo con las recomendaciones de los fabricantes, verificando el buen almacenamiento de este y control de calidad.

Imagen 13. Bodega material.

Imagen 14. Bodega material.

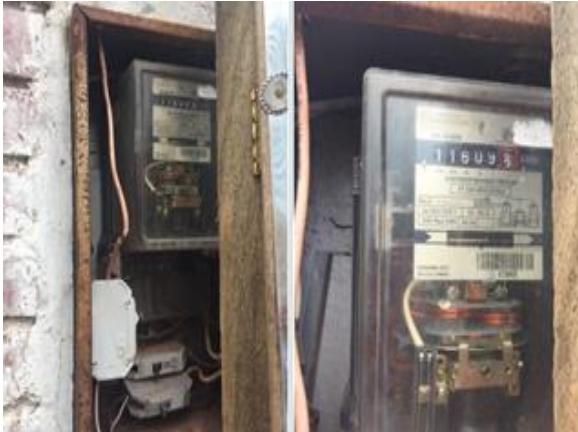
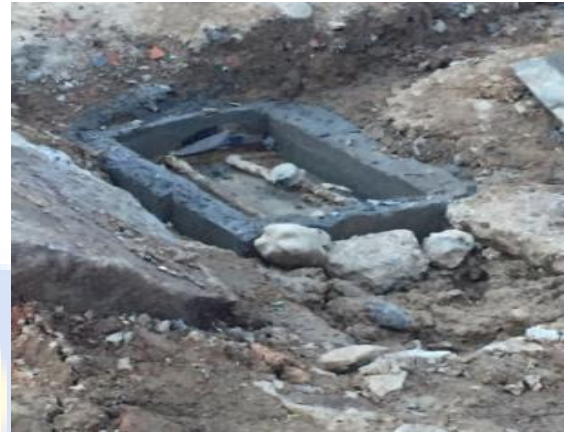
Imagen 15. Instalacion provisional.

Se desarrolla revisión de diseños, memorias hidráulicas, eléctricas e instalaciones en sitio, para verificar las buenas prácticas para la normatividad de instalaciones hidráulicas y eléctricas vigentes.

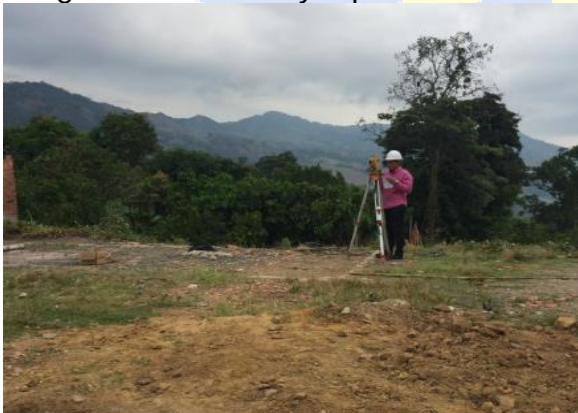
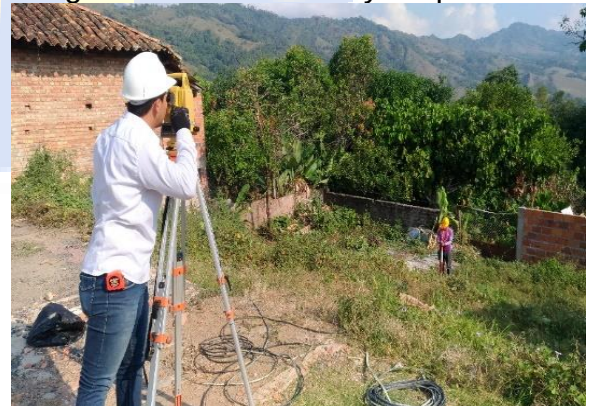
Imagen 17. Trazado y replanteo.

Igualmente se constatan las medidas, según cota 0 de terreno. Se calculó cantidad según area (Ver Anexo L).

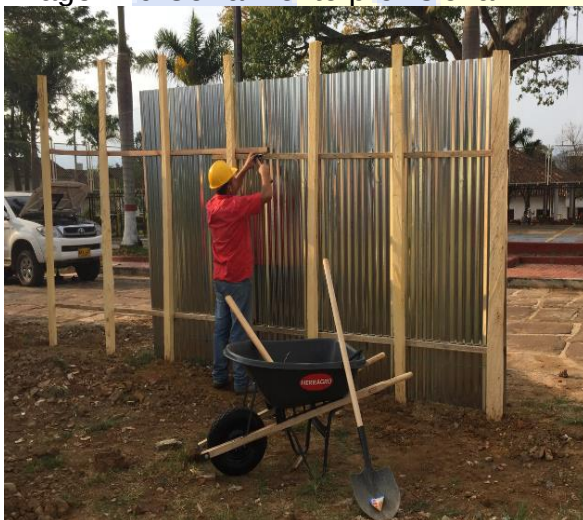
Imagen 19. Cerramiento provisional.

Se calculo cantidad según ml. (Ver Anexo L).

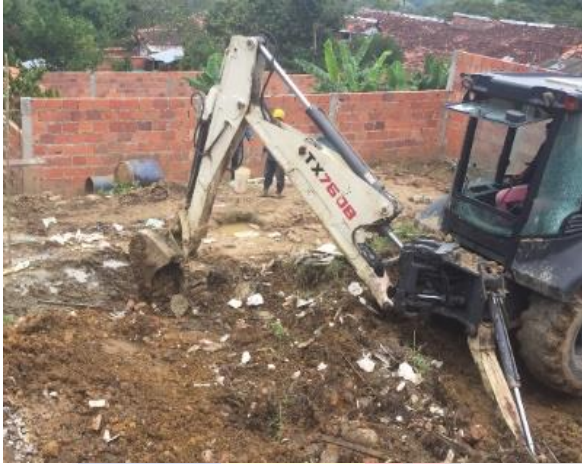
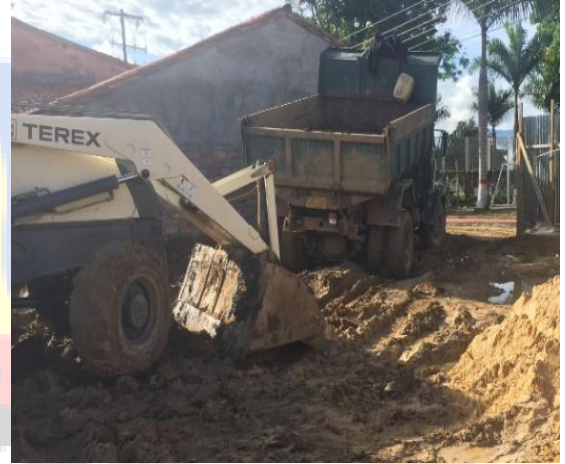
Imagen 23. Acarreo y retiro de material.

Se hace verificación de los requisitos mínimos para el traslado de los escombros y sobrantes a su disposición final, sitio autorizado por las autoridades competentes para la respectiva descarga.

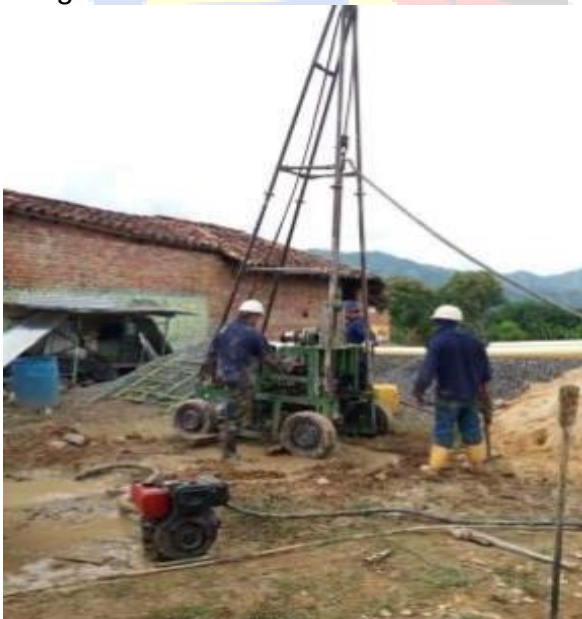
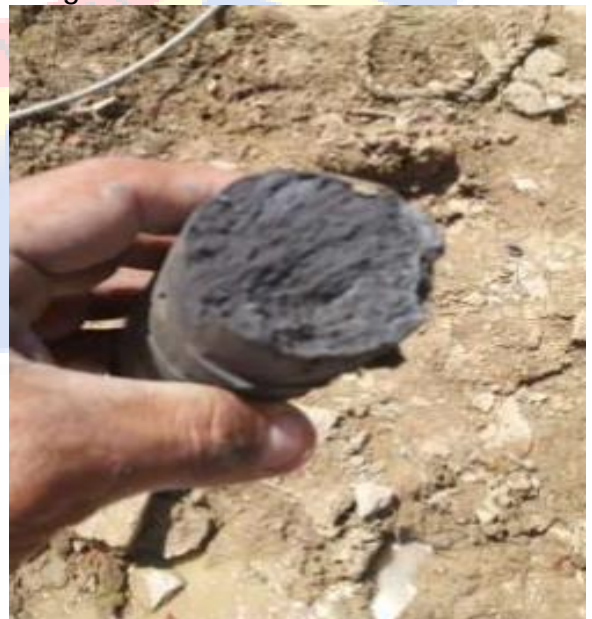
Fuente :Autor  
Imagen 25. Sondeo 1.

Los resultados fueron entregados a interventoria para su verificación donde se comprueba la capacidad por carga y la capacidad por fuste de los pilotes.

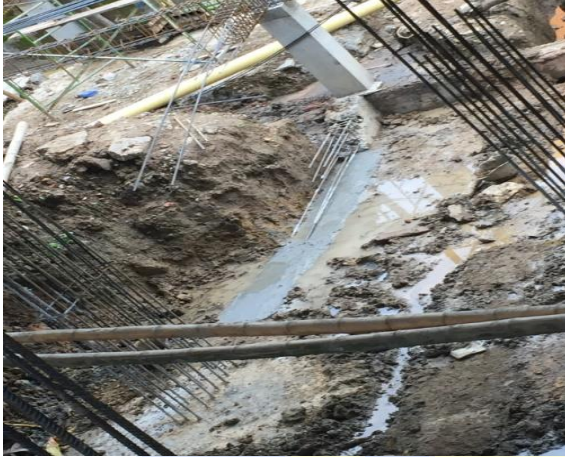
Imagen 53.Solado vigas tanque.

Se verifica el proceso constructivo del tanque subterráneo en concreto reforzado de 27,5 Mp. Se ejecutarán de acuerdo con las dimensiones, detalles y especificaciones de resistencia consignados en los planos estructurales. (Ver Anexo L)

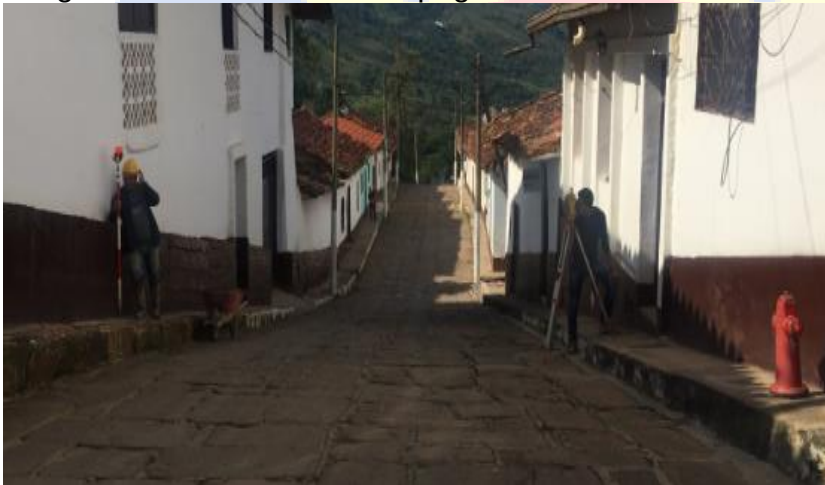
Imagen 59. Levantamiento topografico calle 5b conexión alcantarillado.

Se efectúa trazado de la línea de alcantarillado por la calle 5b, debido a que en los diseños iniciales se encontraba en la calle 6, pero por motivos de servidumbre no se pudo realizar, para lo cual se realiza nuevo levantamiento para dicha conexión esto con la condición de que los planos sean aprobados por consultoría.

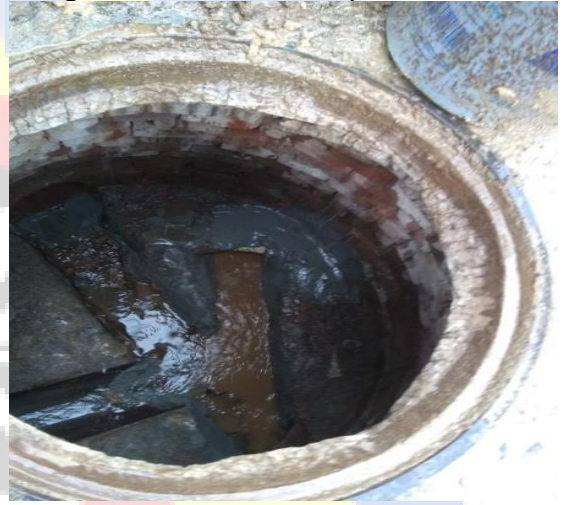
Se ejecuta conexión a pozo existente verificando dirección de cañuela y flujo de el agua.

Imagen 67. Conexión a pozo.

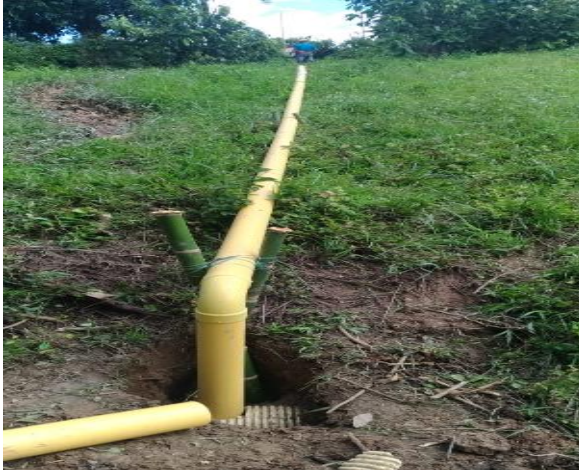
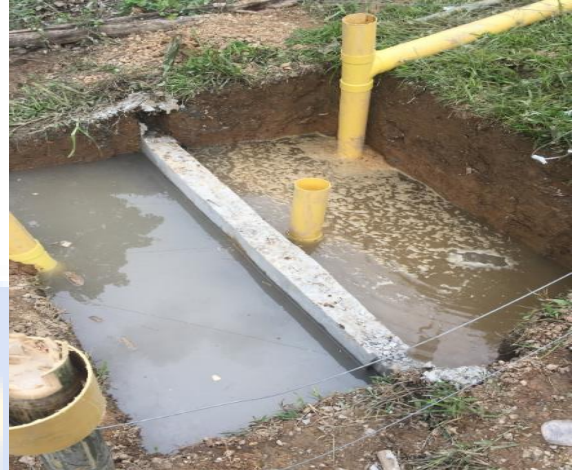
Debido a que el proyecto en su ejecución ha causados impactos negativos a la naturaleza, esto producto del equipo de excavación el cual trabaja con agua y lodos bentoniticos, estos desechos son depositados en el alcantarillado del municipio para lo cual se utilizaron dos desarenadores para quitar partículas aceitosas y granulares para no afectar el manejo de aguas de la respectiva entidad.

Imagen 68. Manejo de aguas.
