DIAGNÓSTICO Y PREDISEÑO DE LA ESTABILIZACIÓN DE UN TALUD  
PERTENECIENTE AL ESCENARIO DEPORTIVO DEL BARRIO NACIONES UNIDAS  
DE LA LOCALIDAD DE CIUDAD BOLÍVAR-BOGOTÁ D.C.

UNIVERSIDAD SANTO TOMÁS  
DIVISIÓN DE INGENIERÍAS  
FACULTAD DE INGENIERÍA CIVIL  
BOGOTÁ D.C

TRABAJO DE GRADO PARA OPTAR AL TÍTULO DE  
INGENIERO CIVIL

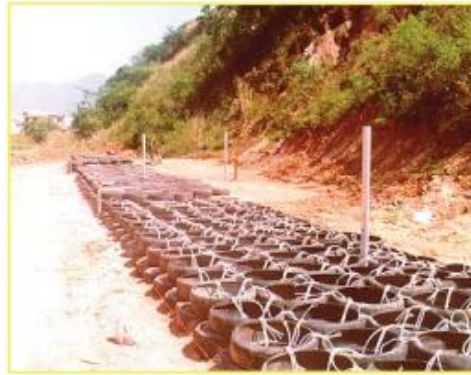
**Ilustración 3. Amarre de Neumáticos**

conseguir una superficie uniforme y lograr una efectiva respuesta de contención de los neumáticos.

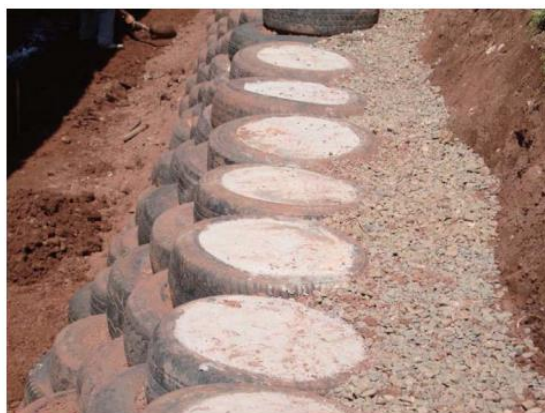
**Ilustración 7.** *Muro Terminado Tegucigalpa, Honduras*

Cuando el muro ya estaba terminado, como se muestra en la ilustración 7, se analizó que por medio del mortero que se utilizó se podía evitar la filtración de agua por el material, así como por dentro de las llantas. De otra parte, para dar soporte y una mayor rigidez se rellenaron los neumáticos con rocas de un tamaño considerable, así cuando se presenta la temporada de lluvia se podía evitar la pérdida de material granular y la estabilización. Con una duración de construcción desde el mes de julio del 2010, hasta el mes de agosto del mismo año, con una geometría del muro de contención de 2 metros de alto y 22 metros de longitud, en donde el número de participantes fue de 391 personas de la misma comunidad y con una reutilización de 240 llantas, distribuidas en el punto más alto de 9 filas y en el punto más bajo con 6 filas de diámetros de 7 cm hasta 50 cm (Horigome, 2010).

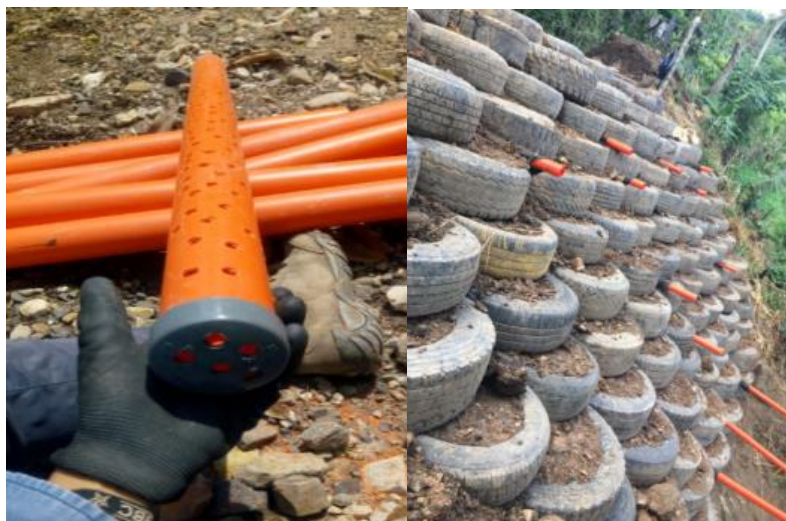
**Ilustración 10.** *Diseño de filtros e instalación en el muro*

Al tener un material granular en la zona de construcción se accedieron a el diseño de un drenaje en el muro el cual consta de 11 filtros de 2 pulgadas, los cuales 8 se encuentran ubicados a 1 metro y 3 de ellos a 2 metro como se evidencia en la ilustración 10, el tubo debe estar rodeado con geotextil para permitir el paso del agua y no ser interrumpida por el taponamiento del

material (Ospina et al., 2019). Con el propósito de ayudar a conducir las aguas filtrantes por la lluvia o la humedad del terreno.

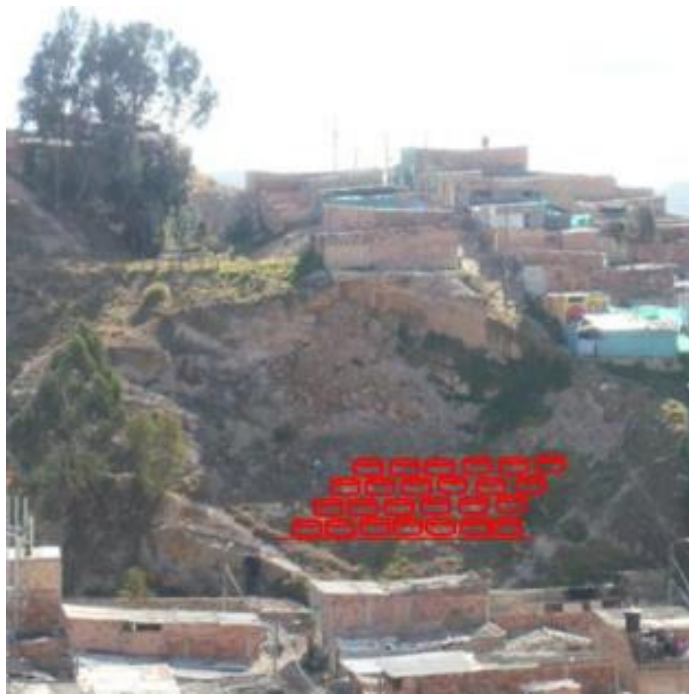
**Ilustración 11.** *Bosquejo Vista Panorámica del Muro de Llantas*

Por medio de diferentes visitas realizaron el bosquejo de lo que sería la implementación de la estabilidad del talud por medio del uso de neumáticos como materiales de contención como se evidencia en la ilustración 11. Una zona apropiada para maquinaria y el armado del muro por parte de la comunidad.

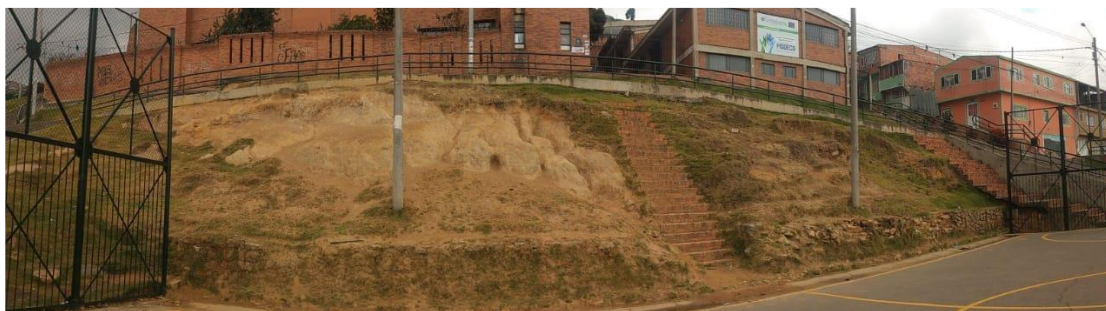
**Ilustración 12.** *Zona de Estudio*

hombre, entre otras), a causa de esto, se ha clasificado los terrenos de la localidad en zonas de baja, media y alto riesgo de deslizamientos (IDIGER, 2019). En el barrio Naciones Unidas, se encuentra un talud perteneciente al escenario deportivo que, por falta de la cobertura vegetal, frecuencia de las lluvias y de daños en la estructura de contención, tal como se evidencia en la ilustración 12, se ha generado un proceso de erosión y desprendimiento del material, poniendo en riesgo las estructuras cercanas, la salud y la seguridad de la comunidad que habita y convive en este espacio público.

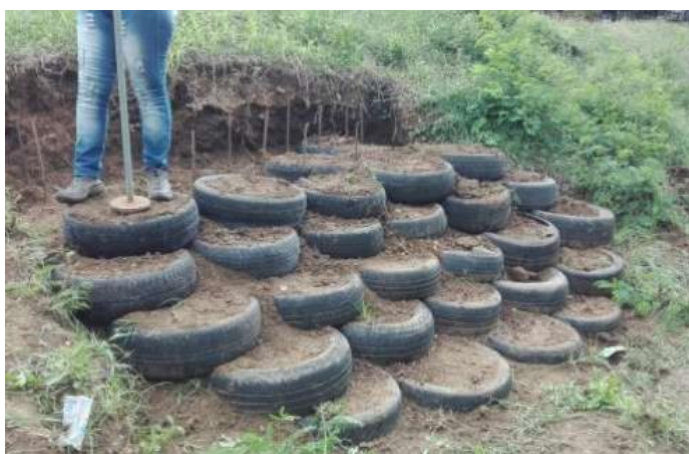
**Ilustración 13.** *Muro de Gravedad con Llantas*

De igual manera, las regiones centroamericanas son propensas al fenómeno de remoción en masa (deslizamientos, derrumbes o desprendimientos), implicando grandes costos para la comunidad afectada; de allí que la metodología de muros de contención con neumáticos ha sido considerada como una forma de estabilización viable, económica, práctica y sostenible; como se evidencia en la ilustración 13, ella ha sido utilizada por diferentes comunidades de bajos recursos, al ser un proceso que no requiere una costosa mano de obra calificada o maquinaria especializada, además de ser una alternativa ambiental que permite reutilizar los neumáticos que son desechados y abandonados por la misma comunidad (Guía de la Construcción del muro de contención, 2010). Uno de los casos más representativos de esta metodología es el muro de contención en el barrio La Paz- Floridablanca, departamento de Santander, logrando por medio de esta obra mitigar los deslizamientos, agrietamiento y protección de 90 viviendas, instalando, la propia comunidad, 300 llantas como una medida de precaución invernal (Castro Ariza , 2016).

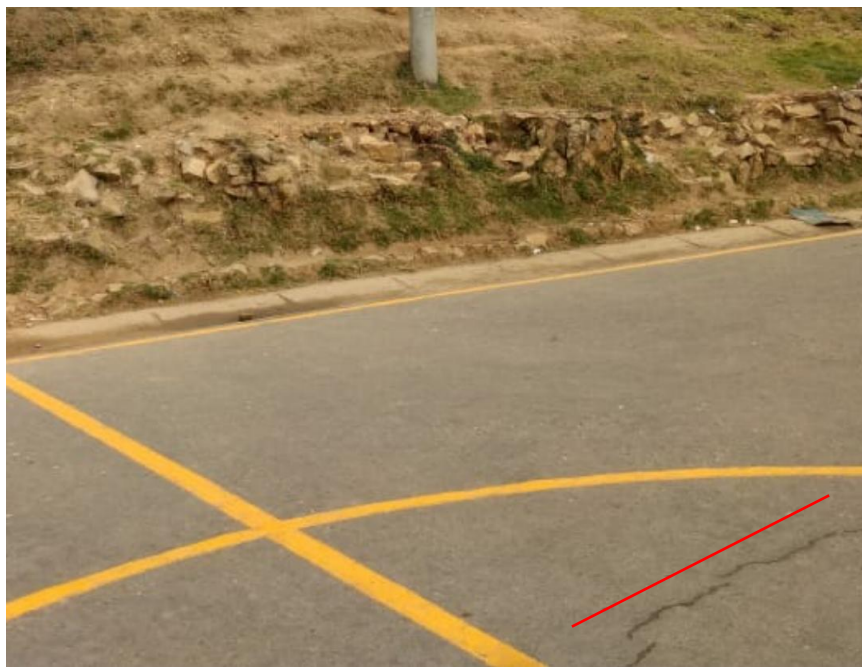
**Ilustración 26.** *Grietas del Escenario Deportivo*

El procedimiento que se implementó para realizar el retro análisis del terreno fue el siguiente: Se inició con la identificación de la superficie de falla, teniendo en cuenta que en la visita de campo se evidenciaron ondulaciones y grietas en el escenario deportivo como se puede observar en la ilustración 26, posteriormente se realizó la modelación del terreno con los parámetros de laboratorio, ángulo de fricción  $14^\circ$  y una cohesión de 18 Kpa, generando un factor de seguridad de 1.47, como se puede evidenciar en la ilustración 27. Luego se analizó con la condición más crítica del nivel freático superficial indicando un factor de seguridad de 1.115 como se puede observar en la ilustración 28.

- ❖ La superficie de falla que se planteó, está relacionada a la evidencia in situ con la presencia de grietas y ondulaciones en el escenario deportivo, mostrando un deslizamiento superficial que al no ser intervenido puede convertirse en un deslizamiento rotacional o traslacional.

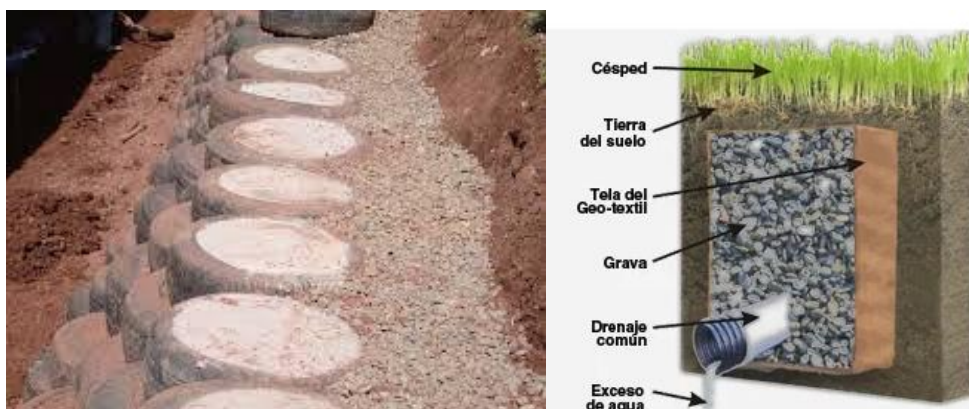
### **Ilustración 37. Drenes Franceses**

Para el drenaje superficial, la segunda alternativa que se planteó para este tipo de estabilización, es por medio del drenaje francés. Según (Suárez, 2009) estas constan de zanjas poco profundas, las cuales están rellenas de material granular cuyo propósito es la recolección de las escorrentías superficiales. El principal efecto es reducir los problemas de erosión y eventualmente, prevenir movimientos muy superficiales del terreno. A continuación, podemos observar en la ilustración 37 la implementación y eficiencia de esta alternativa.
