# **Impacto En El Espacio Público Y Malla Vial Que Ocasiona La Ejecución Del Plan Bicentenario En La Zona Del Centro Histórico De La Ciudad De Tunja – Boyacá Área De Interés: Calle 19 Entre Carreras 11 Y 12.**

**Autor: Angie Katherine Pérez Alfonso**  
**Asesor: Gerardo Ignacio Urrea Cáceres**

**Universidad Santo Tomas De Aquino**  
**Especialización En Gestión Territorial Y Avalúos**  
**Bogotá D.C.**  
**2022-II**

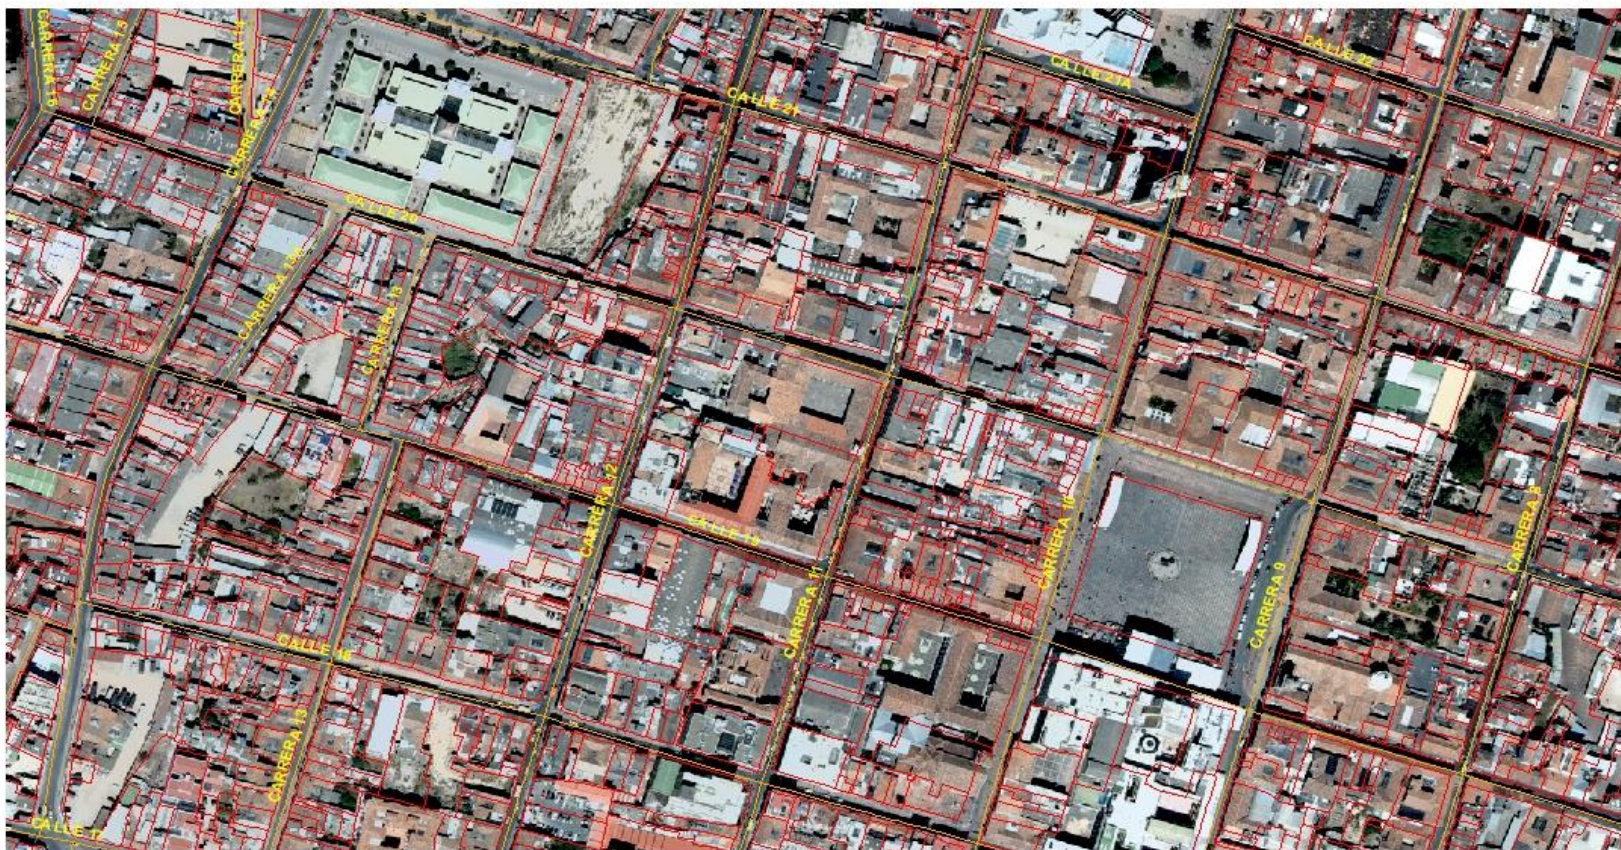
Ilustración 3 Zona de Estudio - con fondo de Ortofoto 2016

# ZONA DE ESTUDIO CALLE 19 ENTRE CARRERA 11 Y 12 TUNJA - BOYACÁ

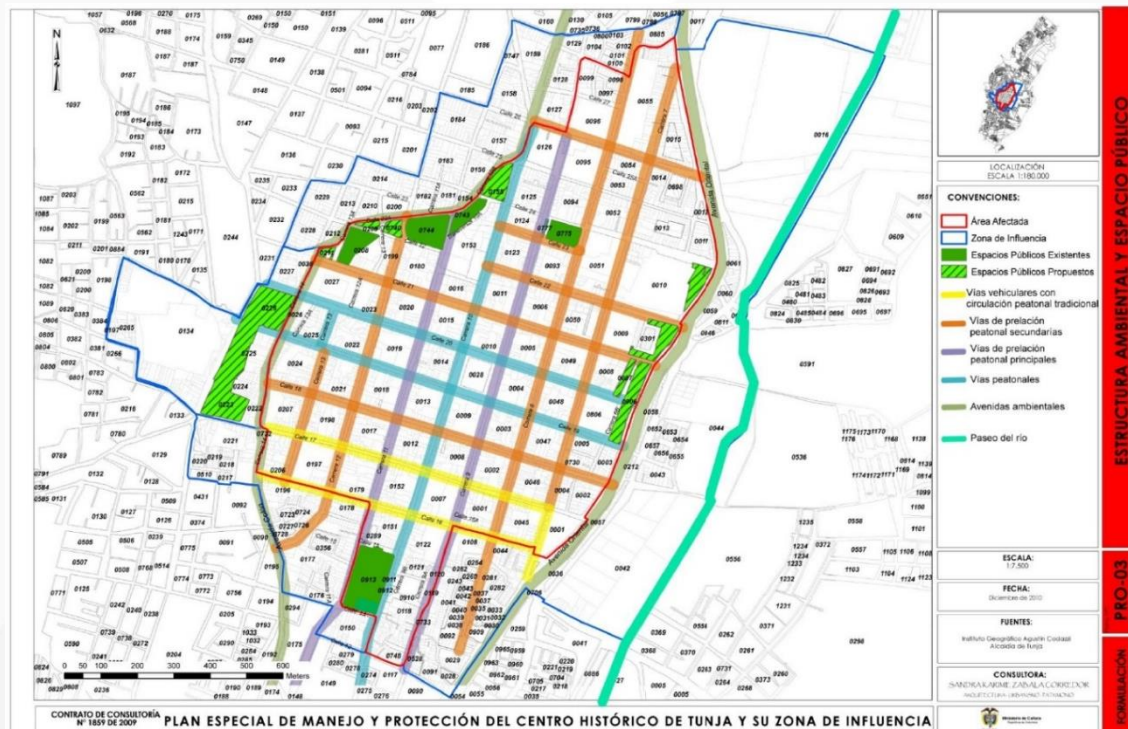
Ilustración 13 Mapa PEMP Estructura ambiental y espacio público – Fuente: PEMP Tunja.

Mapa 3 espacio público se pueden ver bien establecidas las calles 19 y 20 como calles reales principales que deben ser peatonalizadas, es decir vía peatonal y las carreras 9 y 11 con prelación al peatón.

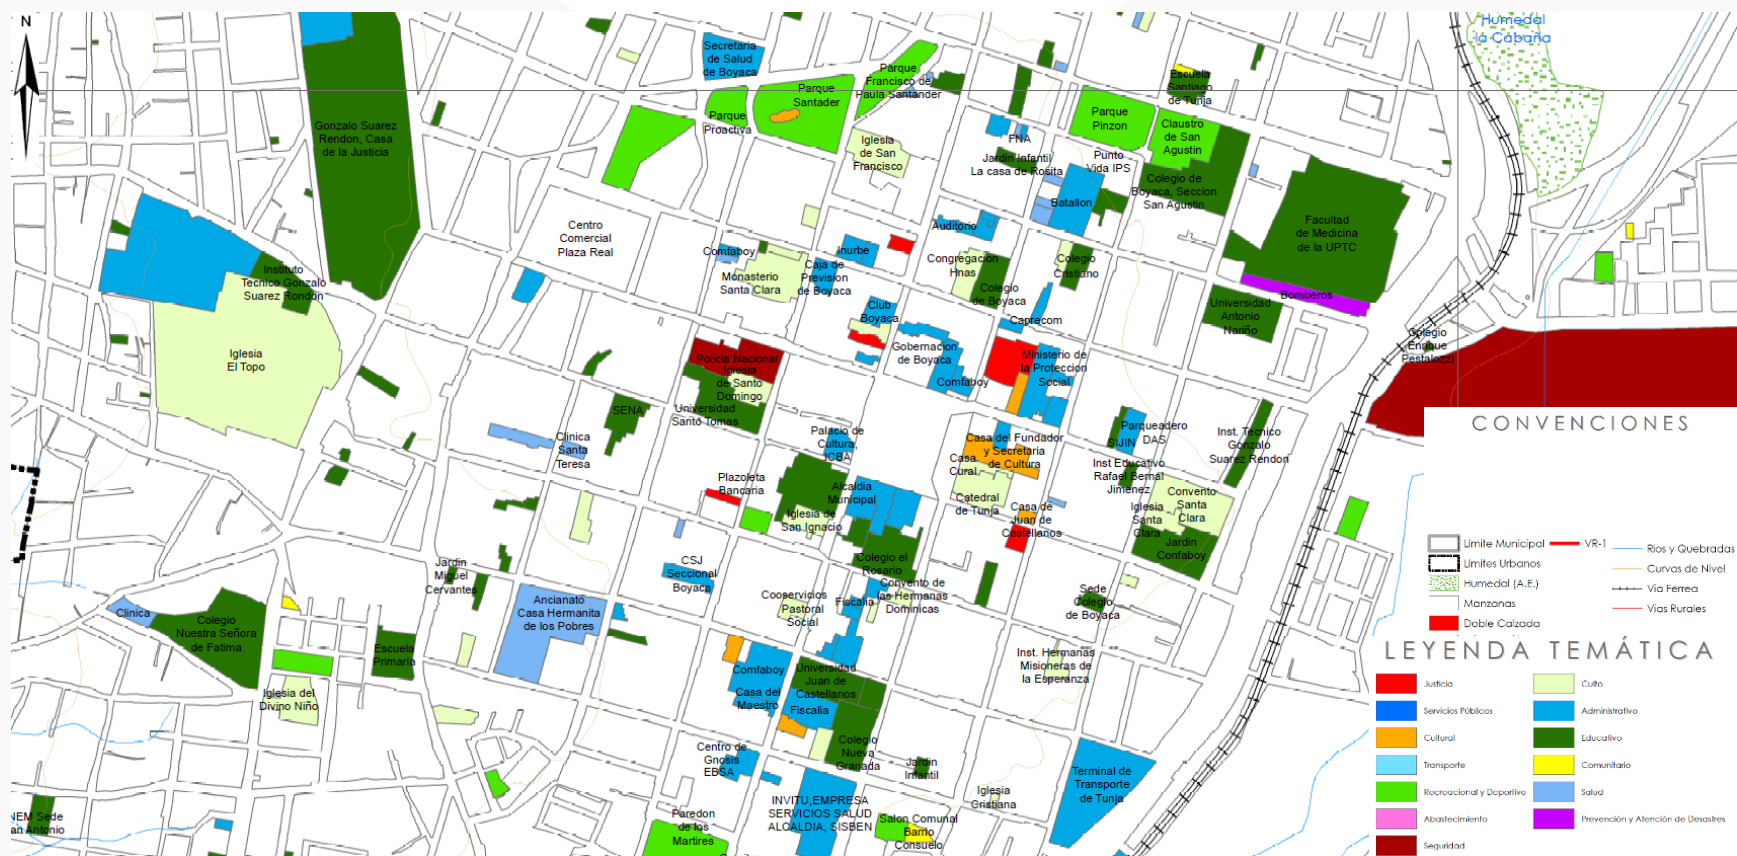
Ilustración 20 Mapa 13 Equipamientos - POT 2014 - Tunja - \* Imagen modificada para visualización

Mapa 13 Equipamientos: Por la calle 19 entre carrera 11 – 12 se recalcan los equipamientos, de la universidad santo tomas, Iglesia Santo Domingo, Centro estudiantil del SENA, Clínica Santa Teresa, Plazoleta Bancaria.

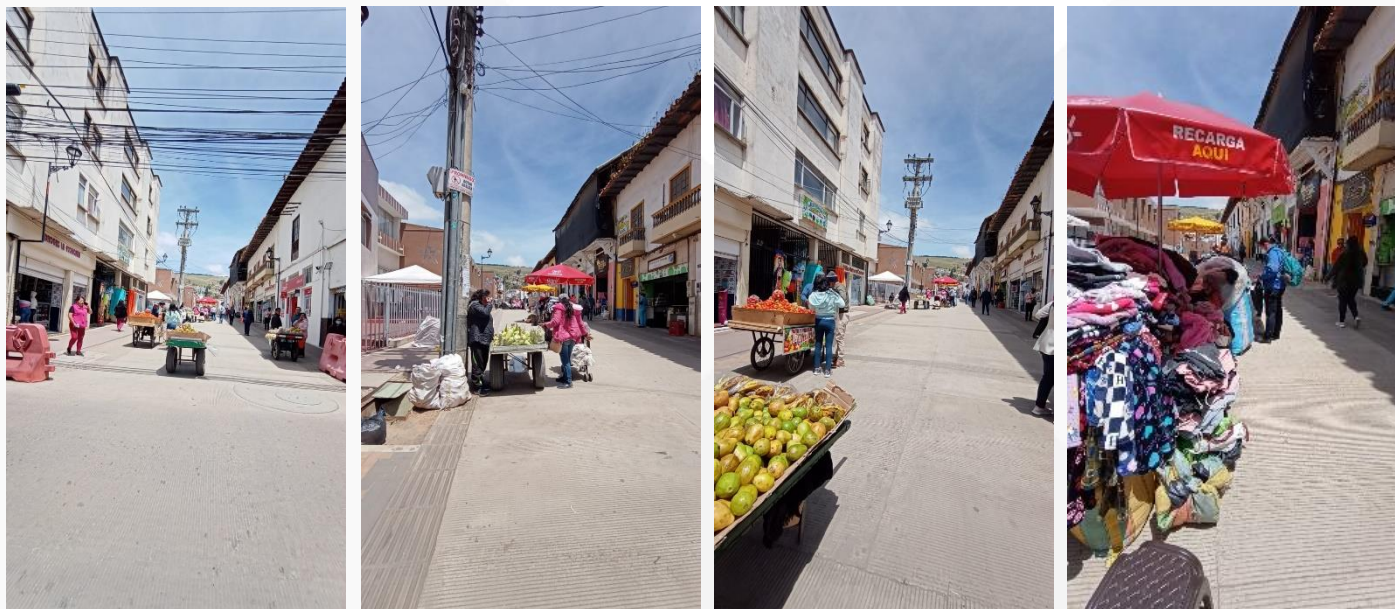
Ilustración 29 Mosaico Calle 19 carrera 12 - 11:00am - 07/2022 Fuente Propia.

Vendedores ambulantes ubicados mayormente en el eje central de la vía, abarcando cada uno una zona aproximadamente de 2.25m<sup>2</sup> (1.5mx1.5m) ubicando estantes, la mercancía, paraguas.

Este tipo de comerciantes se pueden clasificar como estacionarios constantes y puesto de venta móvil.
