EVALUACIÓN Y CARACTERIZACIÓN DEL MATERIAL FILTRANTE CERCANO A LA  
VEREDA LA CUMBRE EN VILLAVICENCIO – META Y OBRAS DE SUBDRENAJE PARA EL  
MEJORAMIENTO DE LA CAPACIDAD PORTANTE DEL SUELO PARA LA ESTRUCTURA DE  
PAVIMENTO EN PLACA HUELLA DE LA VÍA

UNIVERSIDAD SANTO TOMÁS  
FACULTAD DE INGENIERÍA CIVIL  
VILLAVICENCIO

2021

Documento final presentado como opción de grado para optar al título profesional de ingeniero  
civil

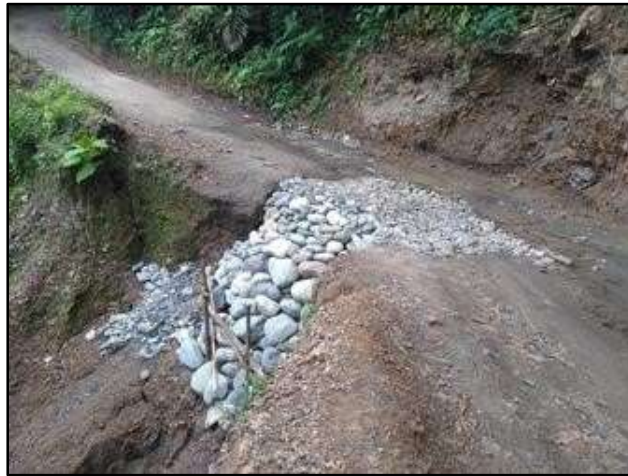
**Figura 1.** Punto crítico de la vía en estudio

Estas dificultades en la vía generalmente han sido enfrentadas por los habitantes de la vereda liderada por la junta de acción comunal del sector, y con recursos propios, con reparaciones insuficientes de los daños que se presentan; además de ser arreglos basados en la experiencia sin ningún estudio técnico por lo cual carecen de seguridad y poca vida útil.

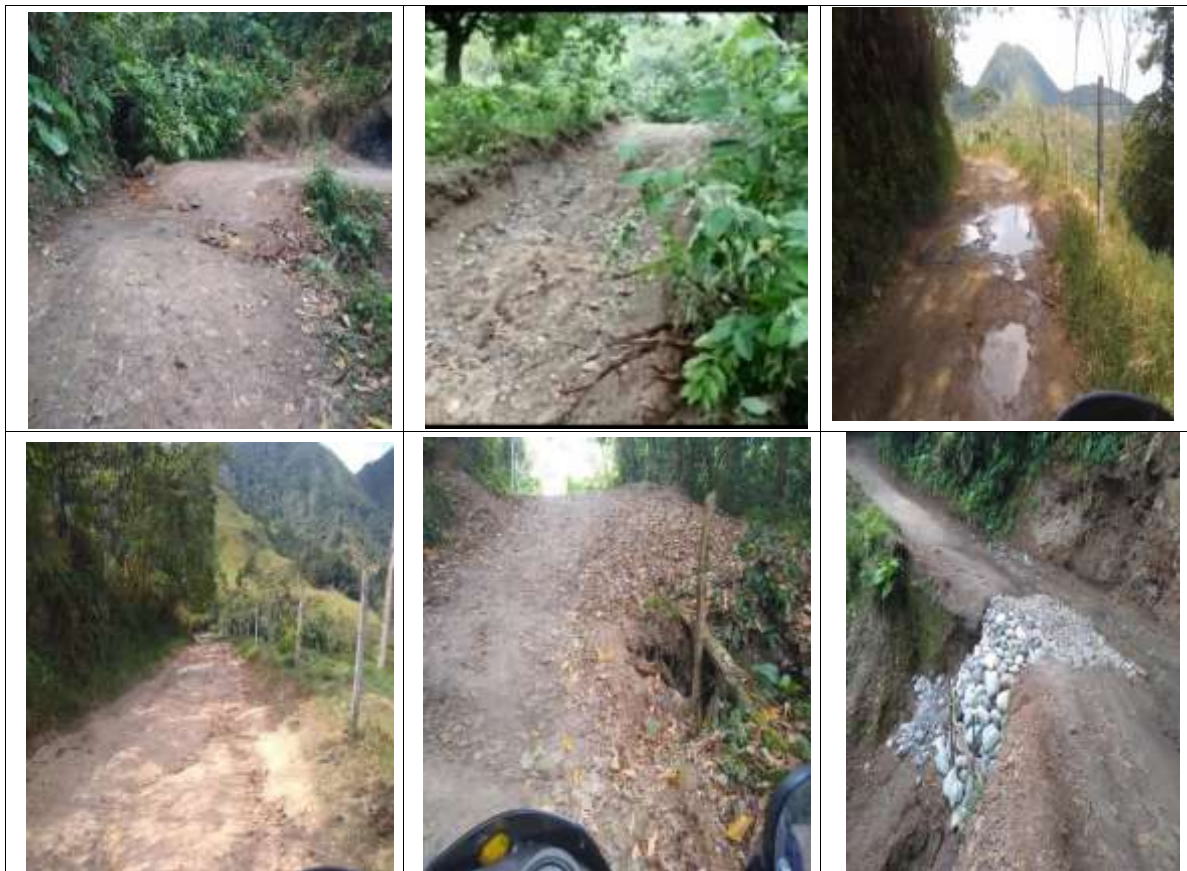
**Tabla 2.** Estado actual de la vía.

En la visita al sitio de estudio, se evidenció que la vía actualmente se encuentra en afirmado, con un ancho de calzada de 5 m, y una longitud aproximada de 1.5 km, adicionalmente no cuenta con obras de drenaje, las cuales son indispensables para evitar erosión y socavación en el talud. Tampoco cuenta con ningún tipo de señalización que den advertencias sobre los posibles riesgos que pueden sufrir las personas que se desplazan por la vía, también se detallan daños en la vía como hundimientos, pérdida de la bancada, deslizamiento del talud como se muestra en la Tabla 2.

*NOTA. Registro de los daños y afectaciones que se encontraron en la vía, en la visita técnica que se realizó a la zona de estudio.*

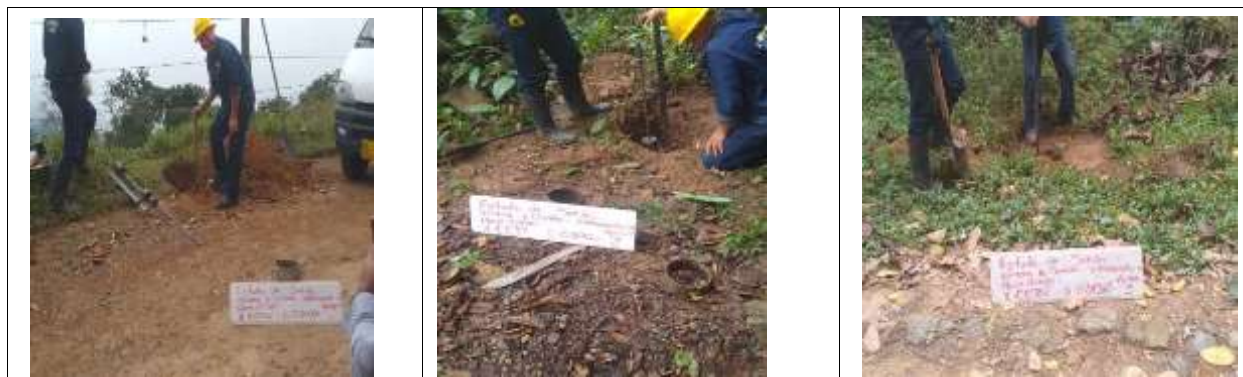
**Tabla 3.** Sectores de recolección de las muestras de suelo.

A partir de ello, se seleccionaron tres sectores a lo largo del tramo vial en estudio, se ubicaron las coordenadas geográficas de cada uno de ellos y se procedió a realizar los apiques los cuales contaron con una profundidad media de exploración de 1.50 metros por debajo de la rasante actual. Este proceso se puede evidenciar en la Tabla 3.

*NOTA. Evidencia fotográfica de la recolección de las muestras de suelo para cada uno de los tres apiques.*

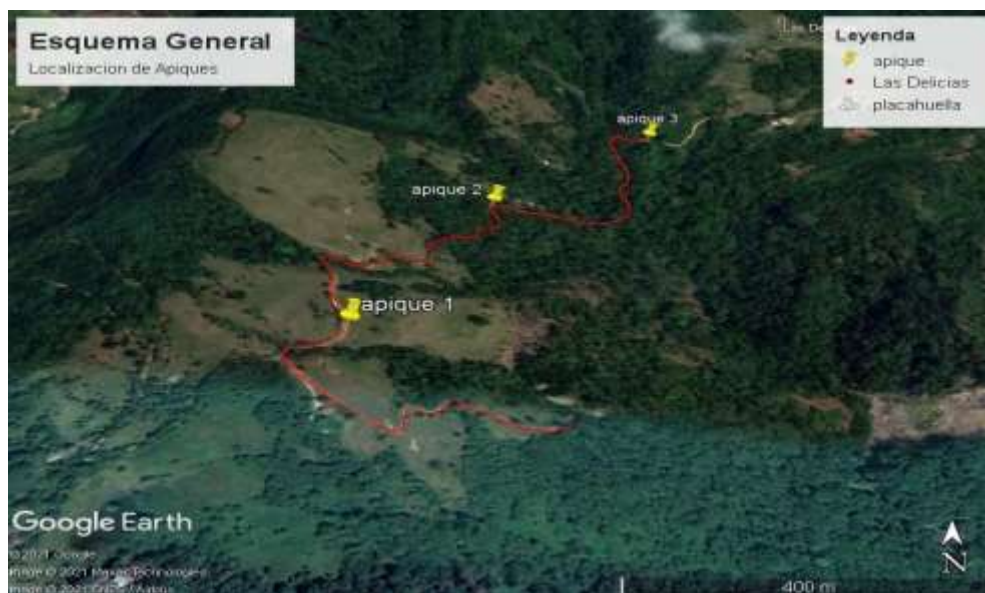
**Figura 9.** *Esquema general de la localización de los apiques.*

Teniendo las coordenadas de los puntos en los cuales se realizaron los apiques, se empleó el software Google Earth para realizar un esquema general de la localización de los apiques.

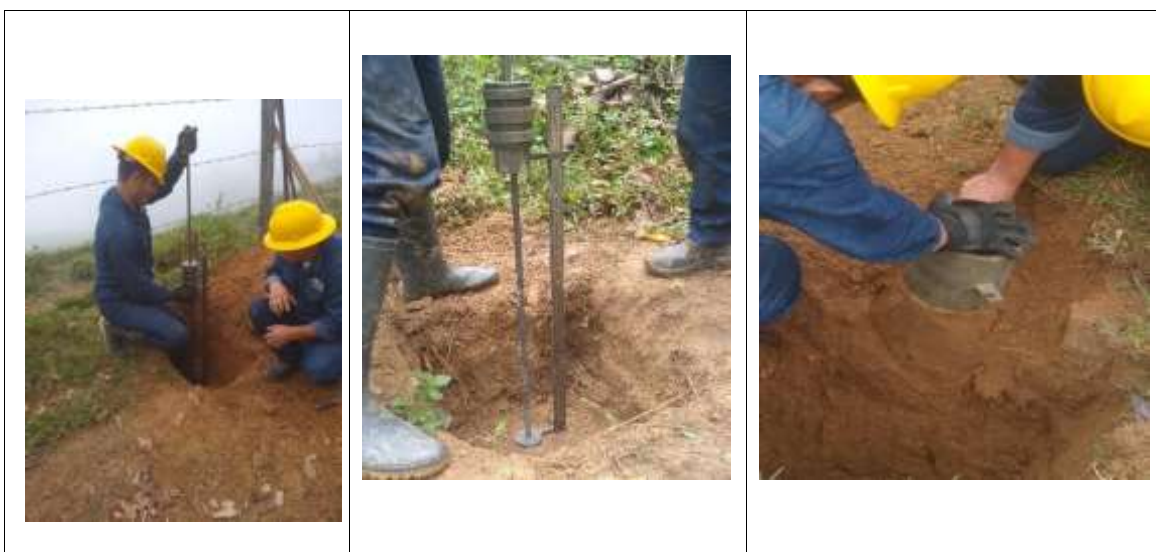
**Tabla 4.** Registro fotográfico de ensayo PDC.

*NOTA. Ensayo de penetrómetro dinámico de cono aplicado in situ, adicionalmente recolección de las muestras de suelo en moldes de CBR inalterados.*

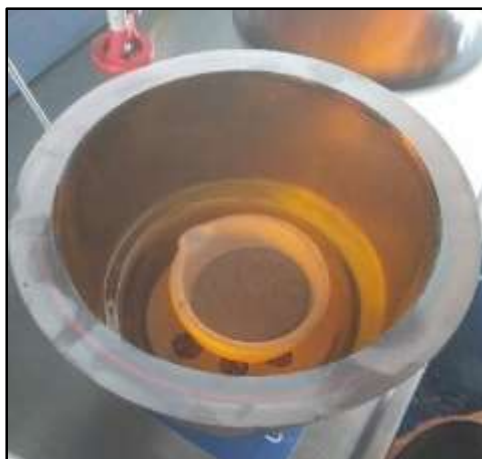
**Figura 15.** Muestra enfriándose en el desecador.

En el siguiente paso se tomó una muestra representativa de 100 g del material fino, es decir del tamiz N°8 hacia abajo, y se llevó al horno a una temperatura aproximada de 110 °C por un lapso de tiempo de media hora, y luego se puso en el desecador hasta que enfriara a temperatura ambiente como se puede ver en la Figura 15.

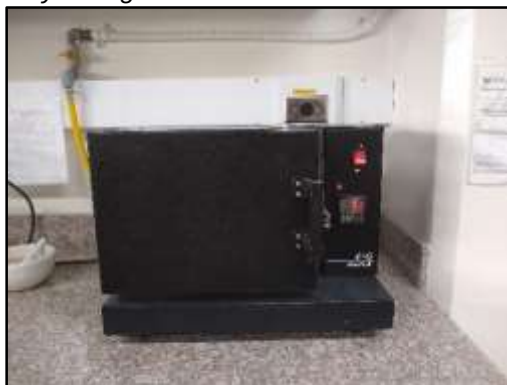
**Figura 16.** Horno a 375° en ensayo de ignición.

Luego de que se enfriara la muestra, se sacó una porción de 40 gr en un crisol previamente tarado, enseguida se llevó a la mufla a una temperatura de 375 °C por un lapso de 4 horas. Luego de esto se puso la muestra nuevamente en el desecador por 1 hora para finalmente obtener los resultados del ensayo.

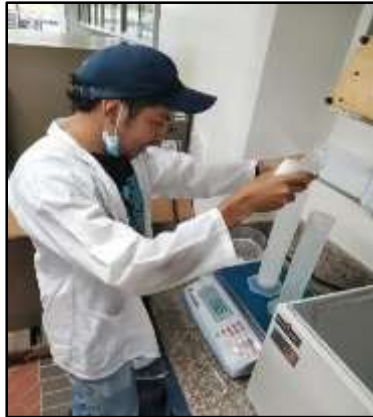
**Figura 17.** Preparación de la solución de sulfato de magnesio.

Ya que lo norma perdida de solidez (INV – E -220) nos recomendaba dos sulfatos diferentes para la realización del ensayo, se optó por usar el sulfato de magnesio, ya que empleando el sulfato de magnesio se asegura que los resultados son más notorios, por lo que se diluyeron 350 g del sulfato por cada litro de agua obteniendo así la proporción adecuada para el ensayo.

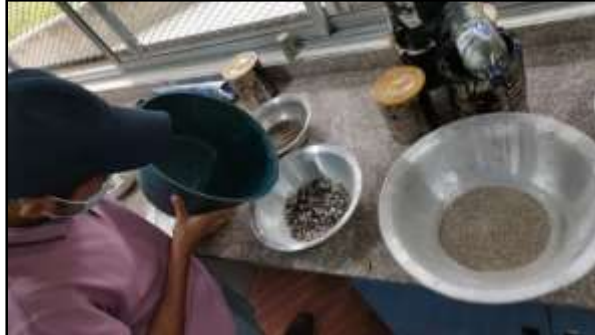
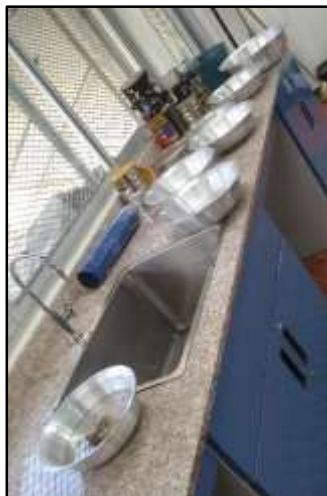
**Figura 18.** Vertimiento de la solución en cada una de las fracciones de la muestra.

Las muestras se sumergen en la solución de sulfato de magnesio durante un periodo de 16 horas de tal manera que, la solución cubra por completo las muestras en cada uno de los recipientes.

Posteriormente a la inmersión, se deja escurrir la muestra completamente, para luego, ser llevada al horno nuevamente a una temperatura de  $110^{\circ}\text{C}$ , hasta obtener masa constante y completamente seca. Una vez se ha secado la muestra se deja enfriar a temperatura ambiente, se toma el peso y se repite el procedimiento sumergiéndolas nuevamente en la solución como se había indicado anteriormente, cabe aclarar que para este ensayo se realizaron 5 ciclos que es lo mínimo recomendado por norma.

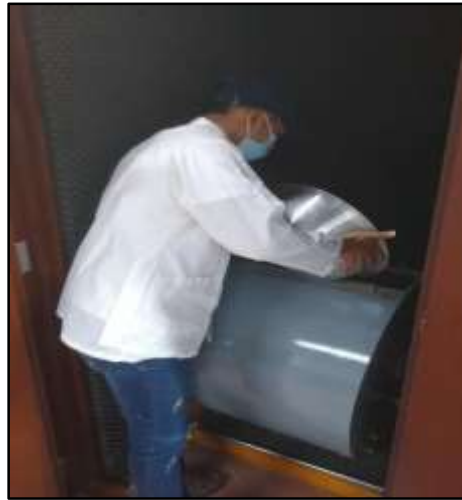
**Figura 22.** Puesta de la muestra en la máquina de los ángeles.

- La fracción fina que pasó, se tamizó utilizando el tamiz de 1.7 mm (No 12).
- El material más grueso que la abertura del tamiz de 1.7 mm se lavó, y se secó en el horno a una temperatura de 110° C hasta obtener masa constante y de esa manera determinar la masa.

La diferencia entre la masa inicial de la muestra seca y la masa del material seco retenido en el tamiz de 1.7 mm (No 12) luego del ensayo expresada como porcentaje de la masa inicial será el desgaste de la muestra.
