ASUNTO: Remisión respuesta solicitud complemento de peritaje y estudio de responsabilidad técnico, Proyecto VIA LLANO FLORES EN ELMUNICIPIO DE IMUES (NAR.)

Asunto: Complementación Peritaje y estudio de responsabilidad técnico, Proyecto vía Llano Flores en el municipio de Imues Nariño.

VÍA IMUES - LLANO DE FLORES

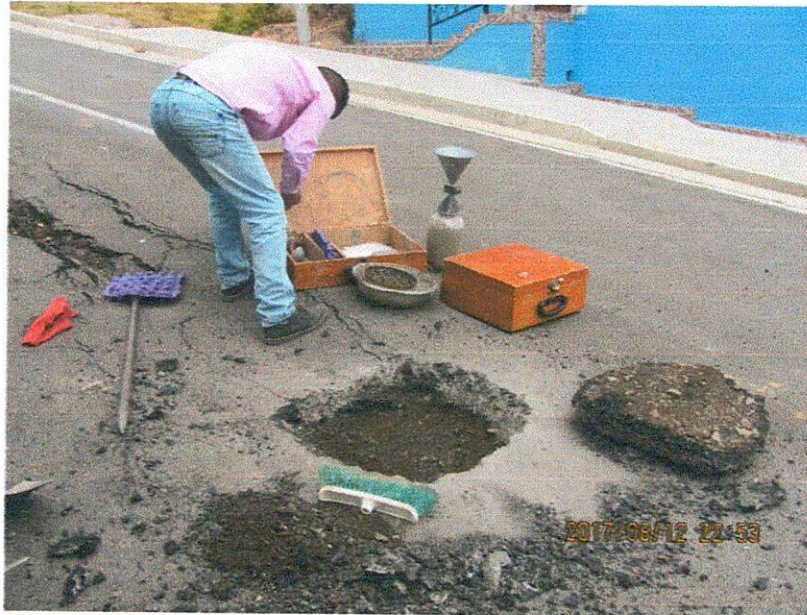
Apique # 1 frente a casa de Alicia Lucano.
Tramo inicial de la obra.

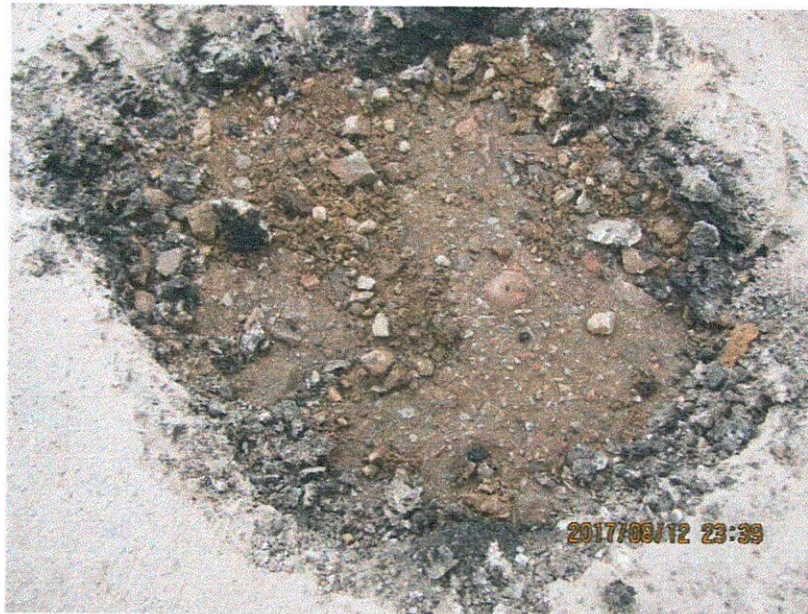
También podemos comprobar, por las granulometrías realizadas, que sí se presentó un lavado de los finos, naturalmente en las partes falladas fue casi total, con lo cual se corrobora la presunción inicial dada por la inspección visual en el transcurso de la primera visita.

Apique # 2 Tramo medio.
Se observa el escurrimiento y lavado de los agregados.

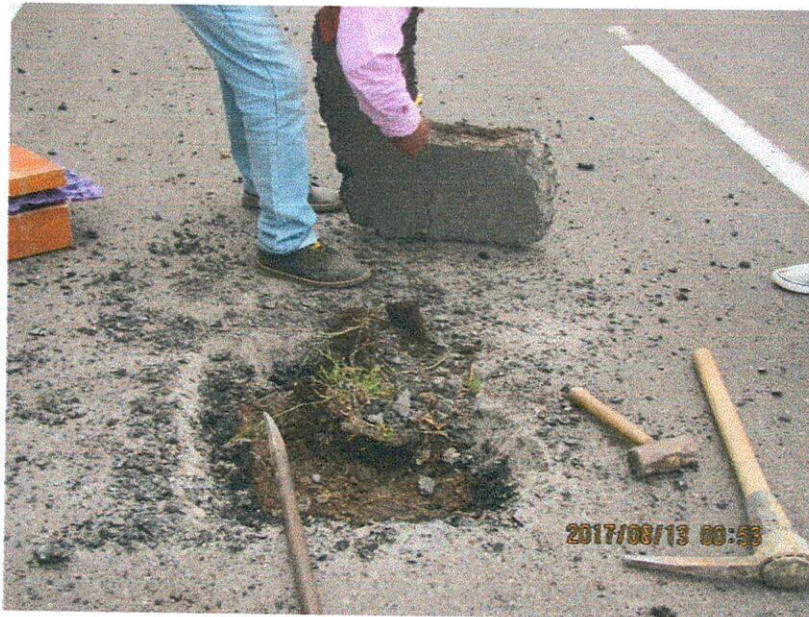
Apique # 3, Tramo final
A 206 metros del cruce con la vía Túquerres - Pedregal.

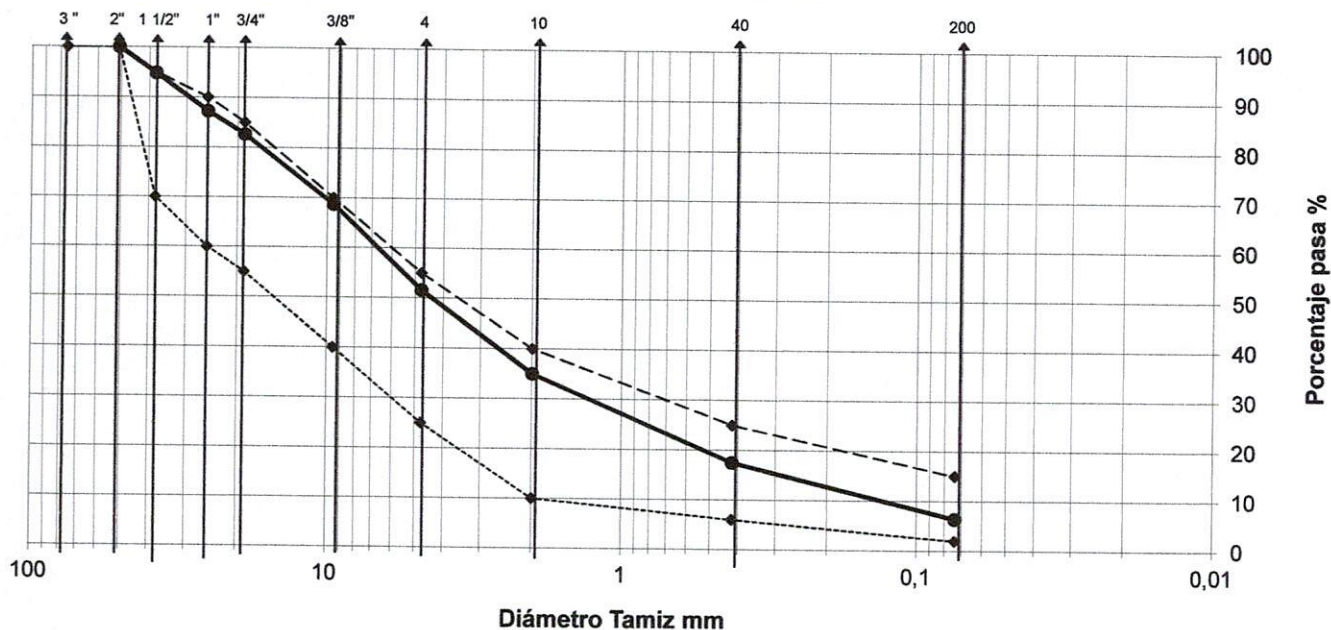
CURVA GRANULOMÉTRICA

Peso Seco Total	<u>9868,2</u> grs
Peso Seco muestra 3/8"	<u>1428,7</u> grs
Módulo de Finura	<u>2,63</u>
Coefficiente Uniformidad (Cu)	<u>50,00</u>
Diámetro efectivo	<u>0,14</u> mm
Límite Líquido %	NL
Límite Plástico %	NP
Índice de Plasticidad %	0,00

Muestra 2 - mata de cabuya en la curva

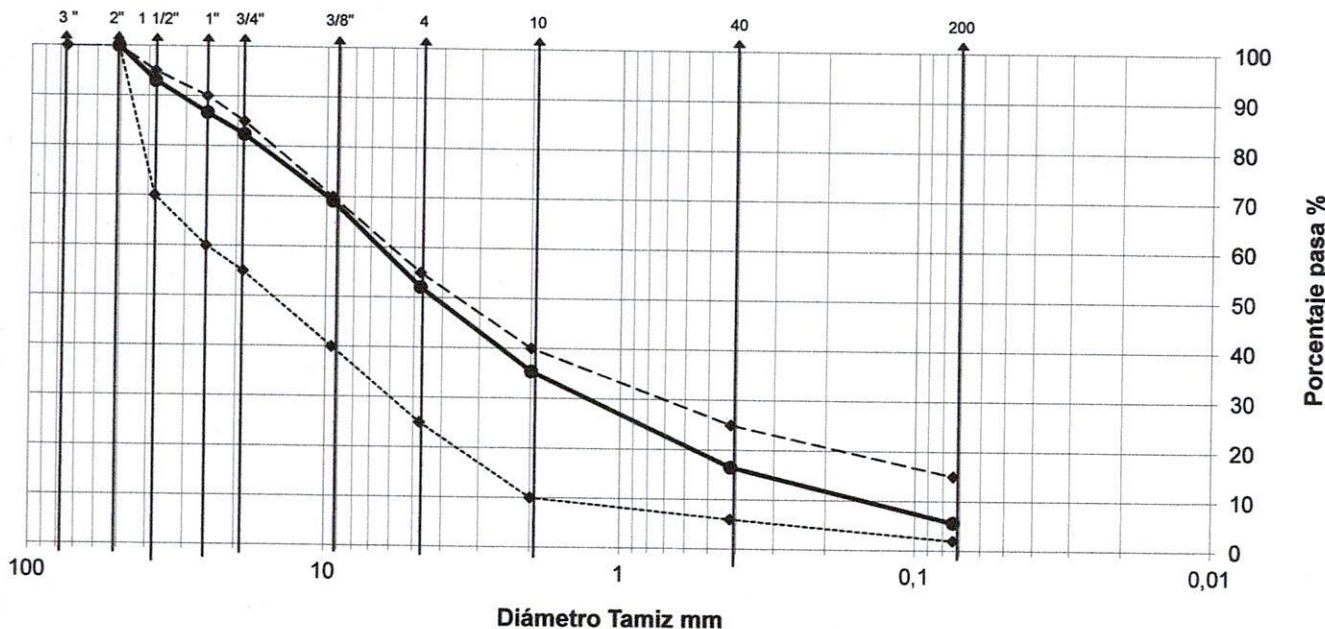
CURVA GRANULOMÉTRICA

Peso Seco Total	<u>9266,9</u> grs
Peso Seco muestra 3/8"	<u>1116,9</u> grs
Módulo de Finura	<u>2,65</u>
Coefficiente Uniformidad (Cu)	<u>44,11</u>
Diámetro efectivo	<u>0,17</u> mm
Límite Líquido %	= 19,68
Límite Plástico %	= 17,88
Índice de Plasticidad %	1,80

Muestra 3 - a 206 m lineales de la intersección Vía a Túquerres

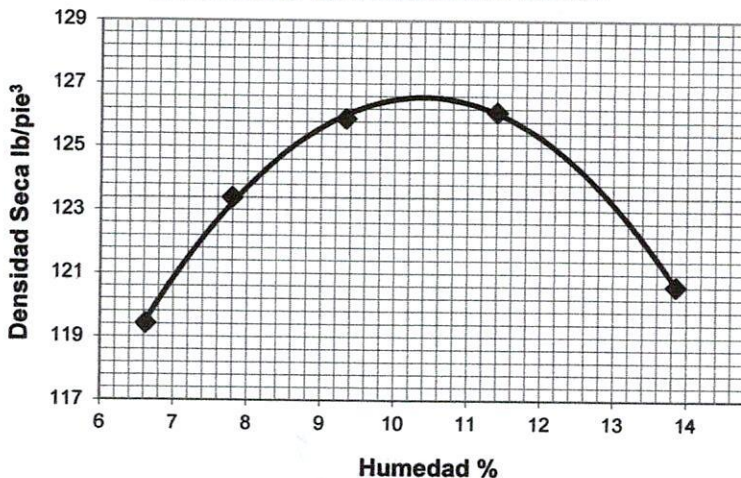
HUMEDAD vs. DENSIDAD SECA

DENSIDAD MÁXIMA 126,6 lb/pie³

HUMEDAD ÓPTIMA 10,40 %

D.M. = 126,6 x 0.016033 = 2,029 gr/cm³

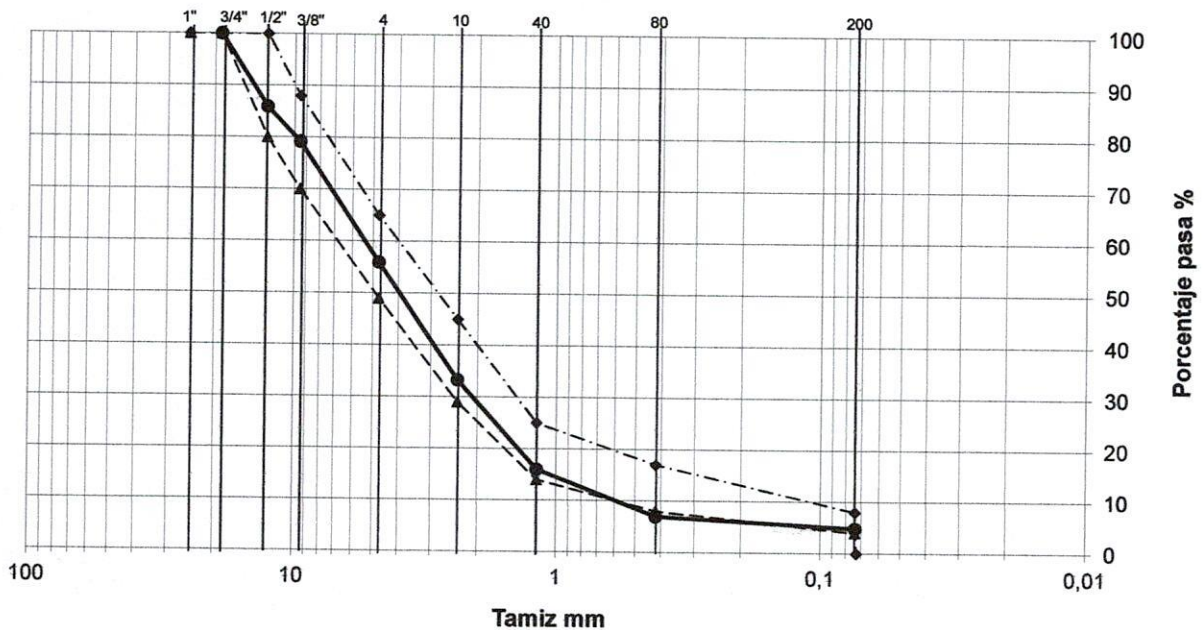
CURVA GRANULOMÉTRICA

Peso Concreto Asfáltico	992,3 gr
Peso seco total	926,8 gr
Contenido de Asfalto	7,07 %

Temperatura de compactación — °C _____
MDC-2 _____
Frente a casa de Alicia Lucano: _____
