**Diseño de un Centro de Atención Integral para Enfermos de Hansen en el Municipio de  
Contratación, Santander**

**Trabajo de grado para optar el título de Arquitecto**

**Universidad Santo Tomás, Bucaramanga**

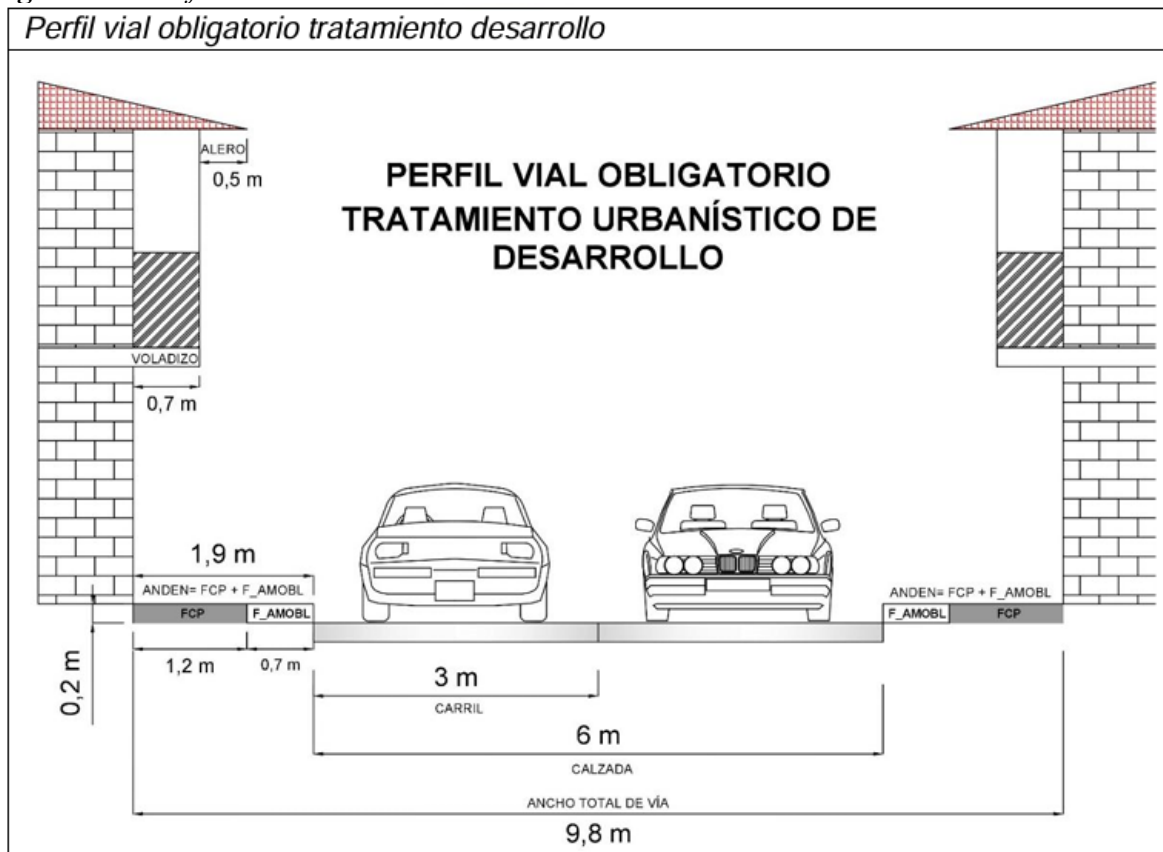
**Figura 5.2.** Perfil vial

ANDEN = FCP + F\_AMOBL = 1,9 metros.

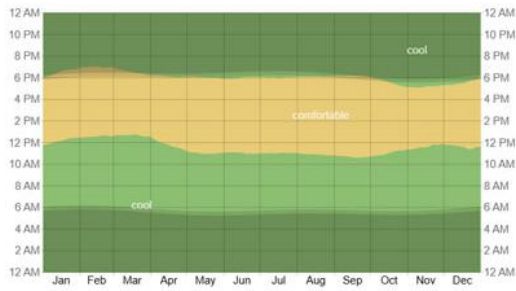
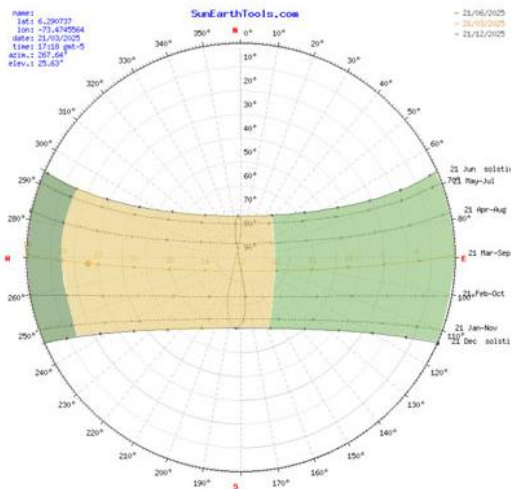
### CONTRATACION, SANTANDER

La incidencia solar se analiza principalmente el comportamiento de los ángulos azimut y latitud durante el solsticio de verano y de invierno sobre las 9:00 AM y 3:00 PM dando como resultado:

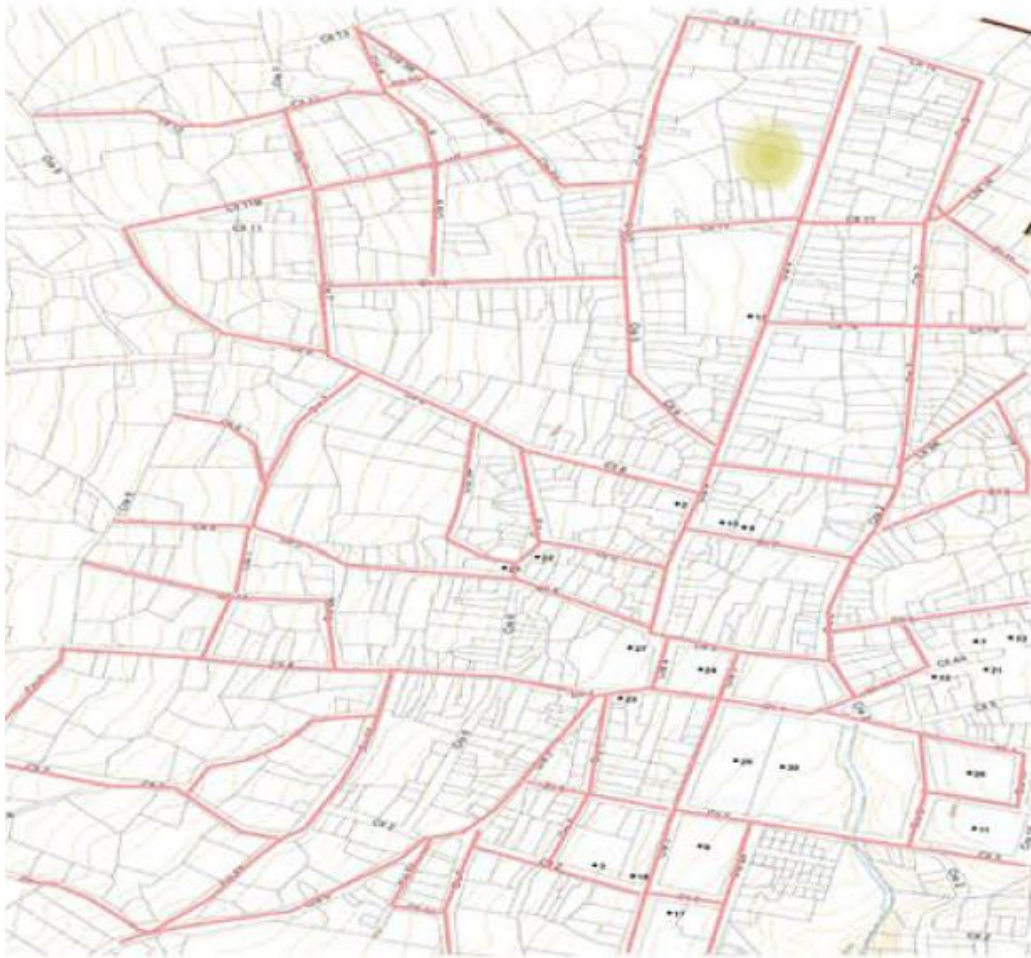
**Figura 7.2.** *accesibilidad peatonal*

En el municipio de contratación, todas las calles están habilitadas para el tránsito peatonal, ya que es un municipio de poco tráfico por ende el flujo peatonal no se verá afectado.

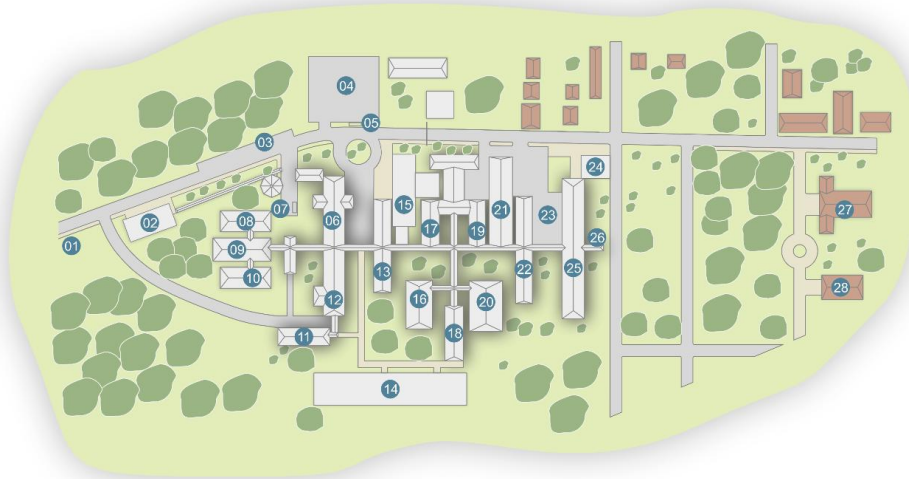
**Figura 8.2.** Zonificación Instituto Lauro de Souza Lima

Subtítulo			
01	Prohibido	08	Unidad de internación B
02	Edificio de Oftalmología	09	Centro Quirúrgico
03	Aparcamiento de ambulancias	10	Unidad de internación A
04	Estacionamiento para pacientes	11	Laboratorio de Microbiología
05	Parada de autobús	12	Laboratorios, Rayos X y Farmacia
06	Paciente externo	13	Sección de Comunicación
07	Remolques de bocadillos	14	Biblioteca y Auditorio
15	Refectorio	16	Taller de ortopedia
17	MISMO	18	Psicología y Neurofisiología
19	Sección de Personal	20	TO y fisioterapia
21	Edificio de investigación	22	Junta
23	Estacionamiento para empleados	24	SBECA
25	Geriatría	26	Capilla
27	Museo	28	Iglesia Nuestra Señora de los Dolores

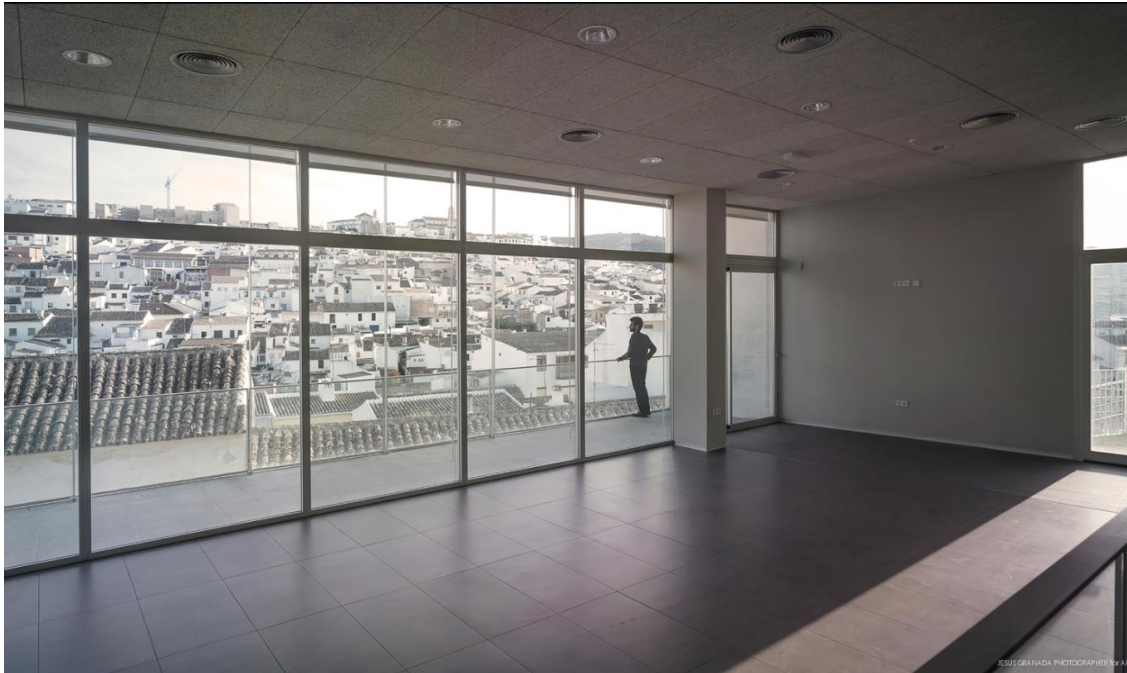
**Figura 8.12.** *Imagen interior Centro de Atención Personas 3ª edad / Francisco Gómez Díaz + Baum Lab*

- Volumetría: predominan formas simples y geométricas, con volúmenes claros que delimitan funciones específicas.
- Espacios amplios y luminosos: se prioriza la entrada de luz natural, con grandes ventanales y patios interiores que favorecen la ventilación cruzada.
- Conexión fluida: la disposición del edificio promueve recorridos sencillos y accesibles, evitando barreras arquitectónicas y favoreciendo la orientación.

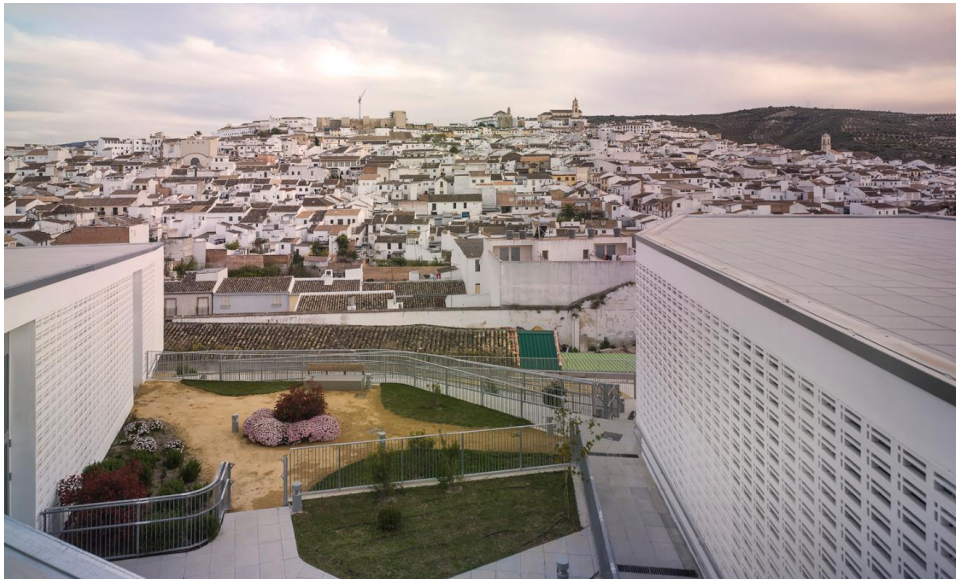
**Figura 8.13.** *Imágenes Centro de Atención Personas 3ª edad / Francisco Gómez Díaz + Baum Lab*

- Integración paisajística: el edificio se enmarca en un diseño que respeta y mejora el entorno natural, creando áreas verdes accesibles para los usuarios.
- Transición interior-exterior: uso de terrazas, porches y patios que conectan los espacios interiores con el entorno.
- Urbanismo inclusivo: facilita la conexión con la comunidad, siendo un espacio abierto para la interacción social.

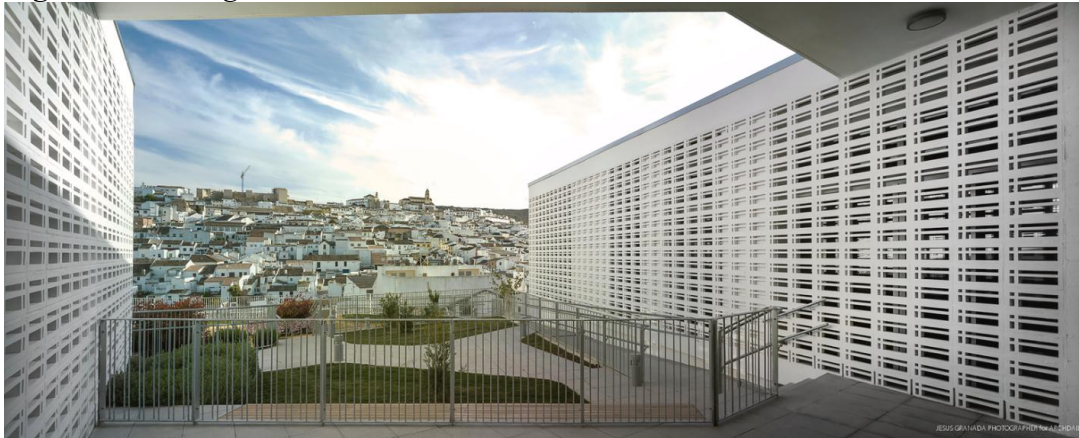
**Figura 8.14.** imagen Centro de Atención Personas 3ª edad / Francisco Gómez Díaz + Baum Lab

- Habitaciones privadas aseguran intimidad y confort.
- Ergonomía y accesibilidad: Espacios diseñados con pasamanos, rampas y señalización adecuada para personas con movilidad reducida.
- Confort psicológico: Colores suaves, iluminación adecuada y materiales naturales que generan un ambiente relajante.
