ZONIFICACIÓN SUSCEPTIBILIDAD DE AMENAZA POR MOVIMIENTOS EN MASA E  
INUNDACIONES EN LA MICROCUENCA LA PATILLA

UNIVERSIDAD SANTO TOMÁS  
FACULTAD DE CIENCIAS AMBIENTALES  
MAESTRÍA EN GESTIÓN DE CUENCAS HIDROGRÁFICAS BOGOTÁ

Proyecto de Grado presentado para optar al título de Magíster en Gestión de Cuencas  
Hidrográficas

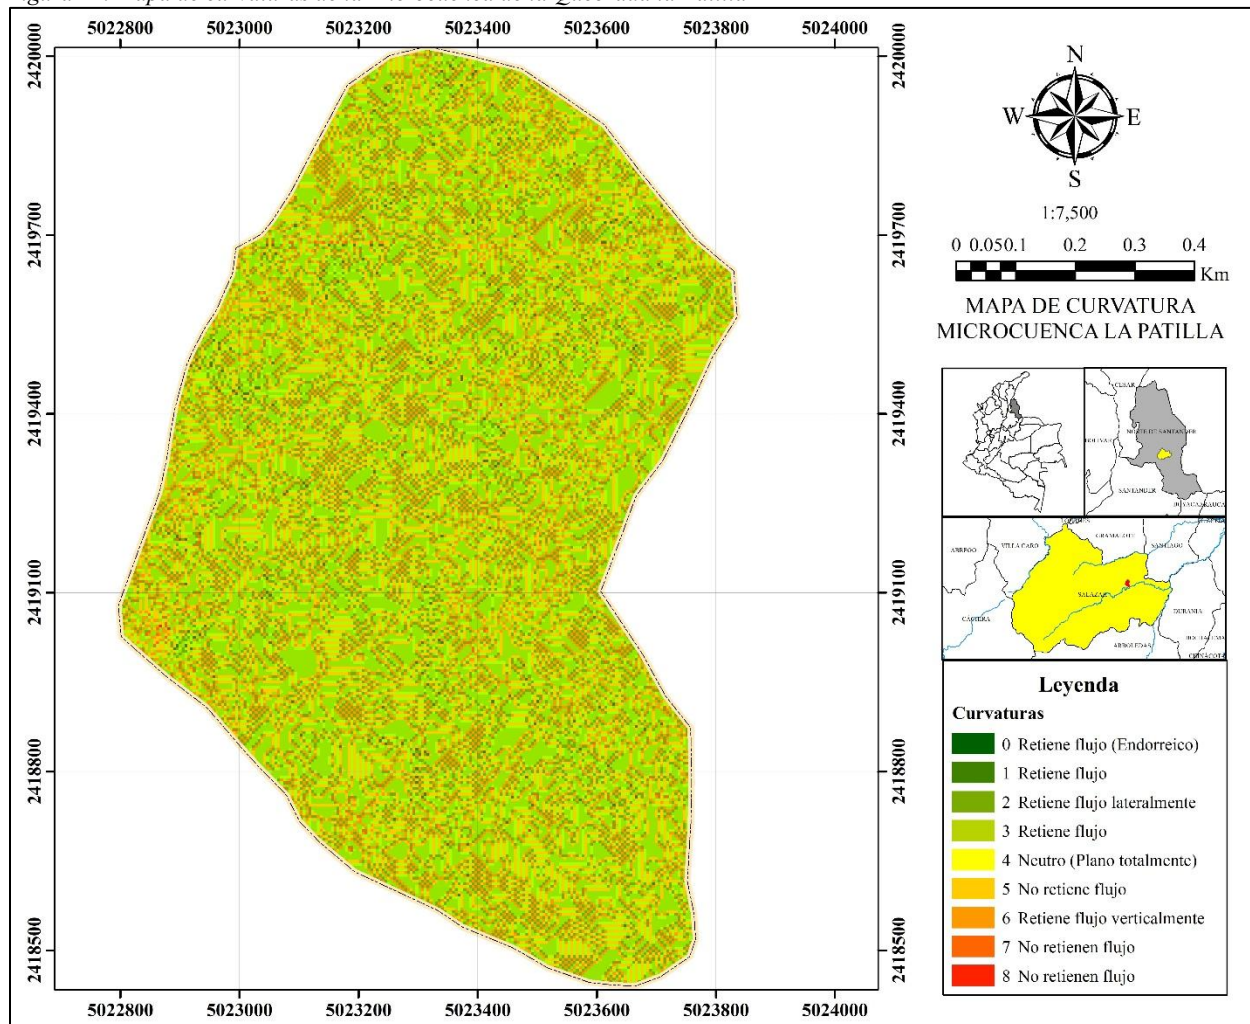
Figura 21. Mapa de curvaturas de la Microcuenca de la Quebrada la Patilla

La siguiente curvatura predominante es la "Retiene flujo lateralmente, pero diverge verticalmente" (rango 2), con un 16,37% del área (17,51 Ha). Esta curvatura describe zonas donde el flujo de agua se retiene lateralmente, pero no se acumula verticalmente, lo que puede generar un flujo más lateral en áreas con pendientes moderadas.

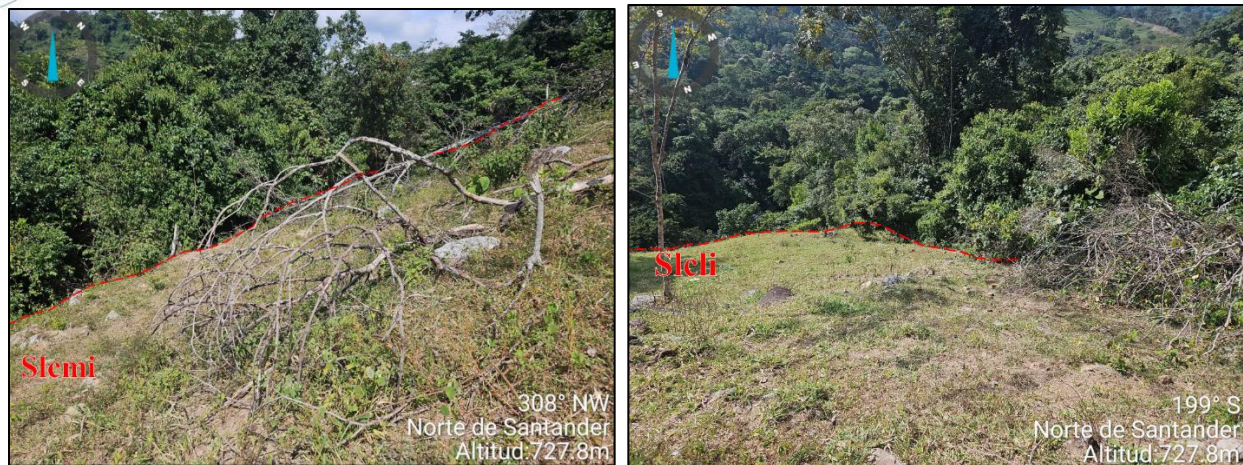
Figura 27. Elementos Geomorfológicos del Ambiente Estructural

Las ***laderas estructurales fuertemente inclinadas (Slefi)***, con pendientes mayores a  $30^\circ$ , presentan mayor estabilidad relativa pero pueden experimentar erosión acelerada y fallas debido a su alta pendiente y exposición a factores externos. Se localizan en zonas cercanas al parteaguas de la microcuenca, reflejando un relieve abrupto.

Las ***laderas estructurales moderadamente inclinadas (Slemi)***, con pendientes entre  $15^\circ$  y  $30^\circ$ , son comunes en las zonas intermedias de la microcuenca, donde actúan como unidades de transición entre áreas de alta pendiente y zonas más suaves, con una mayor susceptibilidad a la erosión

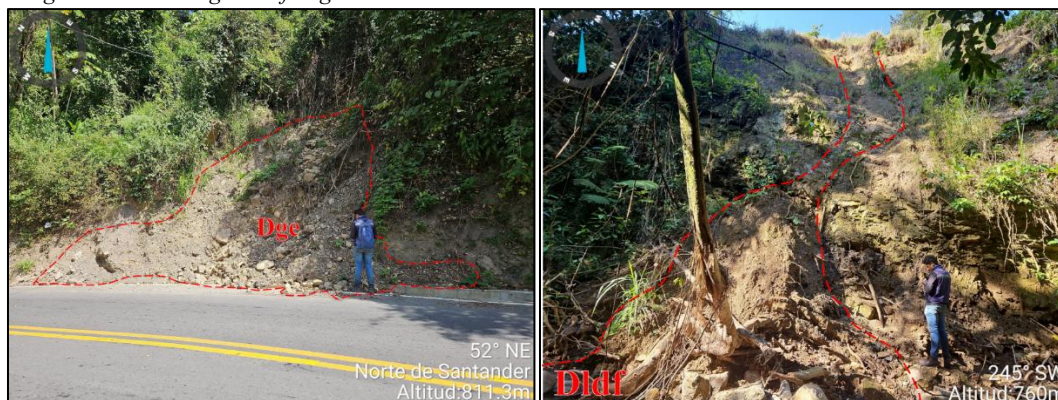
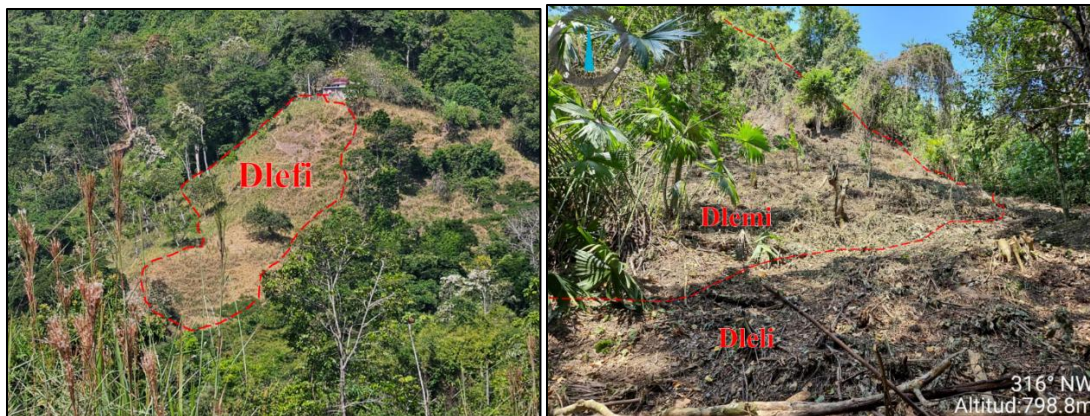
Figura 29. Algunos elementos geomorfológicos del Área

Los elementos de ***Glacis de erosión (Dge)***, son superficies similares a los glacis de acumulación, pero formadas por la escorrentía superficial intensa, especialmente en áreas con vegetación degradada o suelos expuestos. Estos glacis se desarrollan en zonas donde la erosión regresiva y el carcavamiento son activos, como en la vía Santiago–Salazar y en el cauce principal de la quebrada La Patilla.

Los elementos de **Ladera ondulada (Dlo)**, son superficies con pendientes suaves, que se desarrollan en zonas donde predominan suelos residuales o coluviales. Estas laderas presentan una morfología alomada y se asocian a procesos de erosión difusa y sedimentación coluvial, siendo comunes en las partes intermedias del relieve.

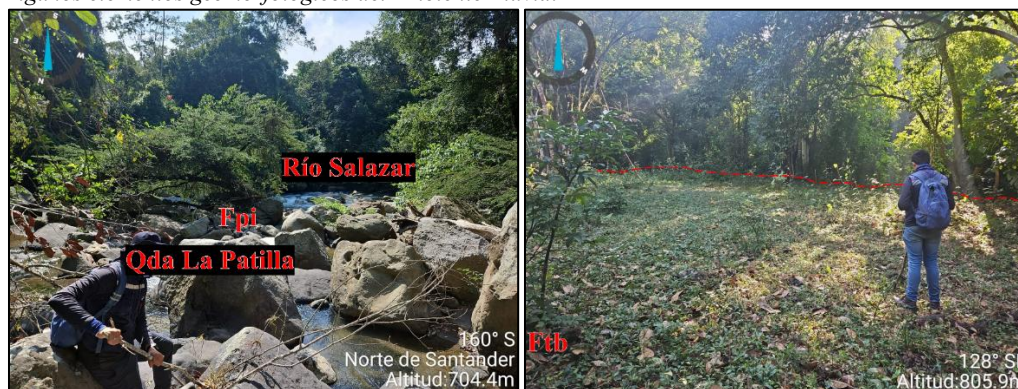
Figura 31. Algunos elementos geomorfológicos del Ambiente Fluvial

El elemento **Cauce aluvial intermitente (Fcai)**, son canales que solo transportan agua durante episodios de precipitación intensa. Se encuentran en quebradas menores y drenajes secundarios, principalmente en áreas de alta pendiente. Su dinámica efímera se activa durante lluvias fuertes, y su distribución está relacionada con la escorrentía superficial y procesos erosivos en zonas con vegetación degradada.

El elemento **Terraza aluvial baja (Ftb)**, son superficies elongadas y planas situadas cerca del lecho fluvial, pero lo suficientemente elevadas como para no ser inundadas frecuentemente. Estas terrazas representan antiguos cauces abandonados y están formadas por sedimentos aluviales recientes. Son importantes para el almacenamiento de sedimentos durante caudales medios y se reactivan ocasionalmente en eventos de crecidas extraordinarias.

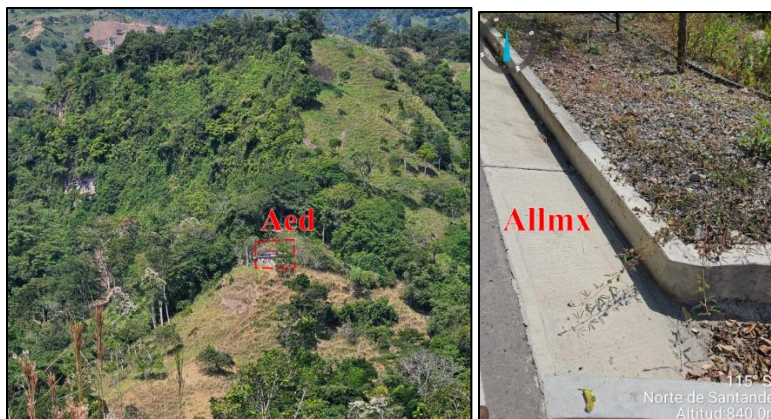
Figura 33. Algunos Elementos geomorfológicos del Ambiente Antrópico

El Elemento **Edificación (Aed)**, son superficies ocupadas por estructuras construidas, como viviendas rurales, fincas agropecuarias e instalaciones productivas. Se localizan principalmente en zonas accesibles desde vías principales y secundarias, generalmente sobre terrenos previamente modificados. Aunque su presencia es limitada, alteran significativamente el relieve natural, afectando la escorrentía y la estabilidad del suelo.

El Elemento **Vía (Av)**, se refiere a la infraestructura de transporte terrestre, como la carretera Santiago-Salazar y vías secundarias, que constituyen un factor importante en la transformación del paisaje. Estas vías modifican la topografía natural mediante corte, relleno y compactación del suelo, lo que afecta la escorrentía, fragmenta el territorio y puede acelerar procesos de erosión y transporte de sedimentos.

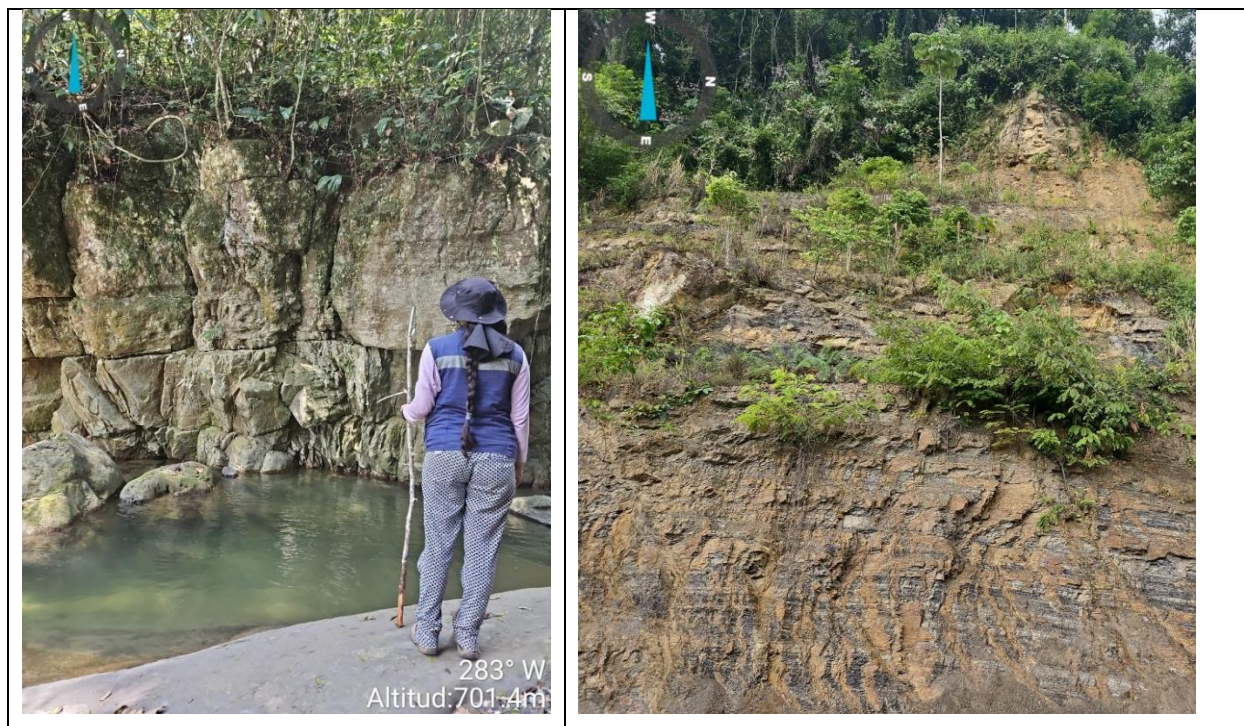
Figura 37. Unidad Litoestratigráfica Formación Cogollo

La Formación Cogollo se encuentra en contacto con la Formación La Luna, siendo esta última el contacto suprayacente de la primera. Su edad corresponde al Cenomaniano del Cretácico Superior, basada en la presencia de fósiles como Plicatula, Exogyra, Trigonía, Cordita y Ostrea. Aunque no se pudo determinar con exactitud el espesor de la formación en el área de estudio, se sabe que varía entre 225 y 218 metros en los anticlinales de Tibú y Socuavó, y alcanza un espesor de 175 metros en el anticlinal de Río de Oro (Notestein & Bowler, 1944)

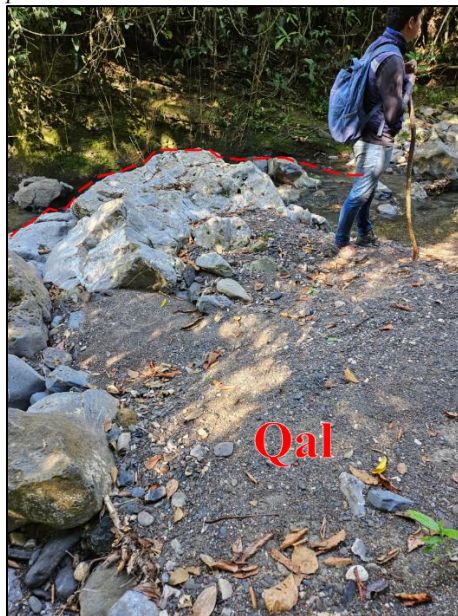
Los depósitos aluviales en la microcuenca de la Quebrada La Patilla son predominantemente clásticos, compuestos por bloques, gravas y guijarros angulosos con baja esfericidad, acompañados de una matriz fina de tonalidad café. Estos materiales polimícticos incluyen fragmentos de rocas sedimentarias y calcáreas fracturadas. La variabilidad de estos depósitos se refleja en las zonas de alta y baja energía del sistema fluvial, destacando la presencia de grandes bloques calcáreos en la parte media y baja de la microcuenca, los cuales provienen principalmente de la Formación La Luna y se acumulan en áreas de baja pendiente debido a la reducción de la energía del flujo durante crecidas.

*Figura 39. Unidad Lito estratigráfica Depósito Aluvial*

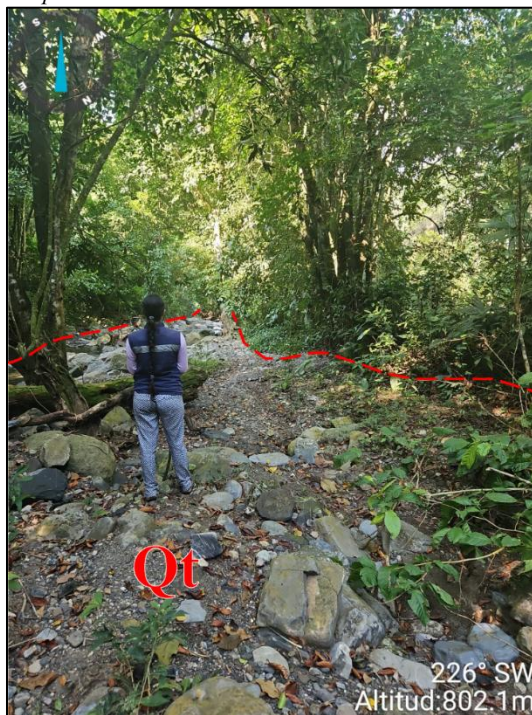
*Figura 40. Unidad Lito estratigráfica Depósito de Terraza*

Los depósitos de terraza aluvial en la microcuenca de la Quebrada La Patilla son acumulaciones estratificadas de materiales finos, como limos, arcillas y arenas finas, que se forman en zonas de baja pendiente adyacentes al cauce, donde el flujo de agua pierde velocidad. Estos sedimentos tienen una tonalidad café a pardo-grisácea y están compuestos por fragmentos polimícticos, incluyendo rocas sedimentarias como lutitas y arenitas, y componentes calcáreos derivados de la Formación La Luna. Estos depósitos reflejan un proceso de sedimentación fluvial en fases de estabilidad relativa del cauce.

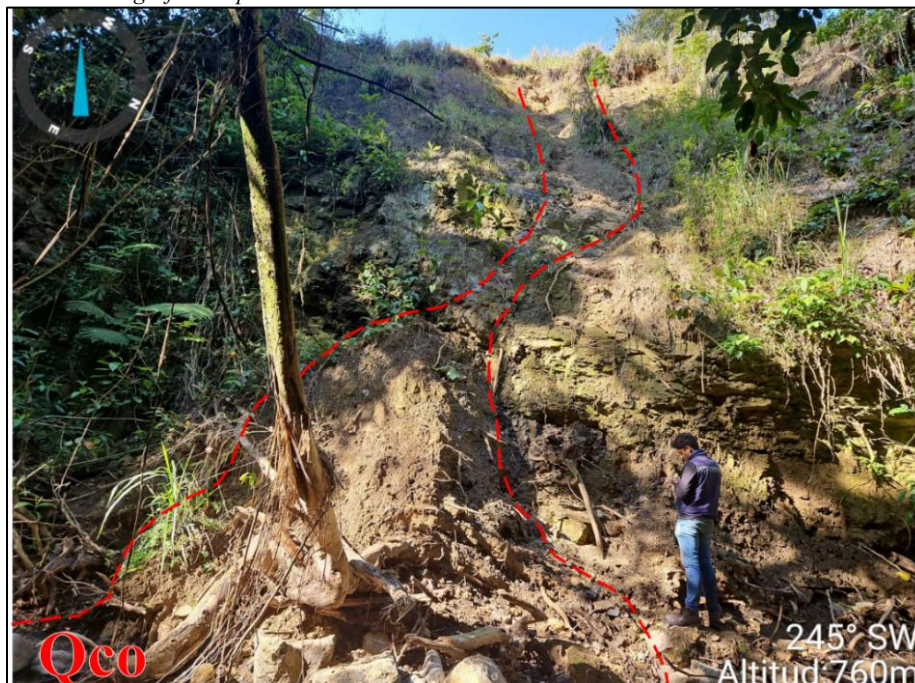
Figura 41. Unidad Lito estratigráfica Depósito Coluvial Activo

Los depósitos cuaternarios coluviales activos (Qco) en la microcuenca de la Quebrada La Patilla consisten en una mezcla de materiales finos, como lodos, y bloques angulosos de calizas y chert, que se encuentran en las pendientes pronunciadas. Estos depósitos se originan por la erosión gravitacional, que transporta materiales desde las áreas altas hacia zonas más bajas, como a lo largo de la carretera Santiago-Salazar. Se observa la presencia de lodolitas disgregadas de la Formación Cogollo, fragmentos de calizas y guijarros, que al ser arrastrados por flujos superficiales, se acumulan en las zonas de baja pendiente, especialmente en las áreas de transición entre laderas y valles.

Por lo tanto, este tipo de materiales en la microcuenca refleja una constante dinámica de transporte de materiales debido a la erosión que afecta a las zonas de ladera, donde los bloques de rocas más duras y resistentes se fragmentan y se desplazan hacia las zonas más bajas bajo la influencia de procesos gravitacionales.

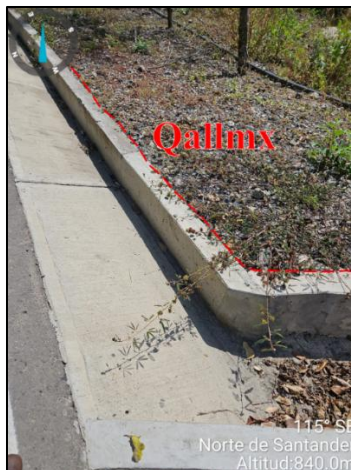
rellenos alteran las propiedades físicas y químicas del suelo original, lo que puede afectar la escorrentía, infiltración de agua y el comportamiento geotécnico del terreno

Figura 42. Unidad Lito estratigráfica Depósito de lleno mixto

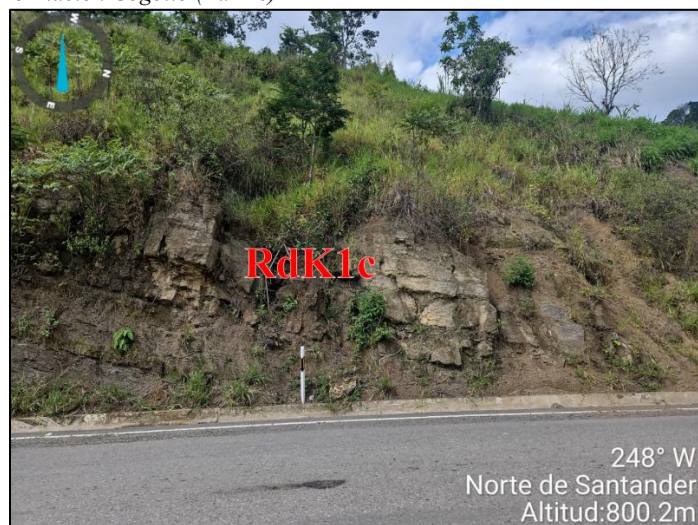
La roca dura de la Formación Cogollo presenta una composición calcárea más consolidada, con un rango de resistencia a la compresión estimado entre 50 y 100 MPa (ya que se requiere más de un golpe del martillo para fracturarla), clasificándola como una roca dura (R4 en la clasificación ISRM). Esta unidad geológica tiene una textura masiva con pocas fracturas visibles, lo que indica una baja permeabilidad y una alta estabilidad estructural. Aunque es difícil de fracturar con el martillo, la roca puede presentar discontinuidades a lo largo de los planos de estratificación, lo que podría generar amenazas de movimientos en masa o fractura en zonas de corte.

Figura 45. Roca dura de la Formación Cogollo (RdK1c)

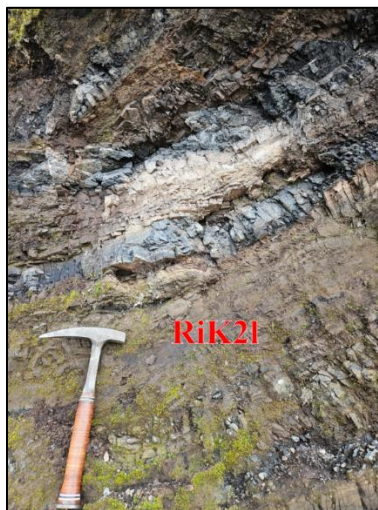
La roca intermedia de la Formación La Luna es una roca calcárea más densa y compacta, que presenta una resistencia a la compresión de entre 25 y 50 MPa (ya que con un golpe fuerte del martillo puede fracturarse, sin embargo, con la navaja no puede tallarse). Su estructura masiva y fuerte unión entre partículas le confiere una mayor resistencia en comparación con otras formaciones intermedias. Esta roca es moderadamente resistente a los esfuerzos de compresión, pero sus fracturas pueden ser más complejas debido a su origen sedimentario y la presencia de diaclasas internas.

Figura 46. Roca intermedia de la Formación La Luna (RiK2l)

Su resistencia es adecuada para proyectos de infraestructura de menor escala, aunque, como en las unidades anteriores, se deben tomar en cuenta las discontinuidades estructurales y la meteorización superficial que podría afectar la estabilidad a largo plazo en terrenos húmedos o sujetos a movimientos sísmicos.

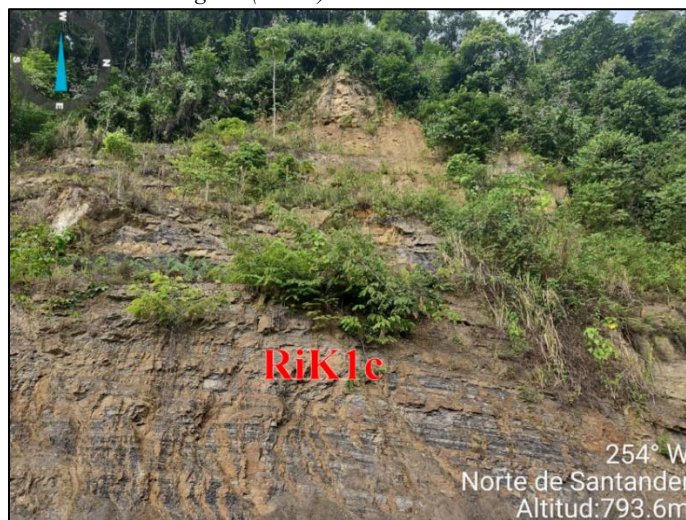
Figura 47. Roca intermedia de la Formación Cogollo (RiK1c)

La roca intermedia tiene un comportamiento geotécnico estable, pero debe ser monitoreada por su propensión a la deformación en áreas con alta carga estructural. A nivel de campo, los bloques de roca son generalmente fracturables bajo presión, y las discontinuidades pueden ser estrechas y no muy profundas.

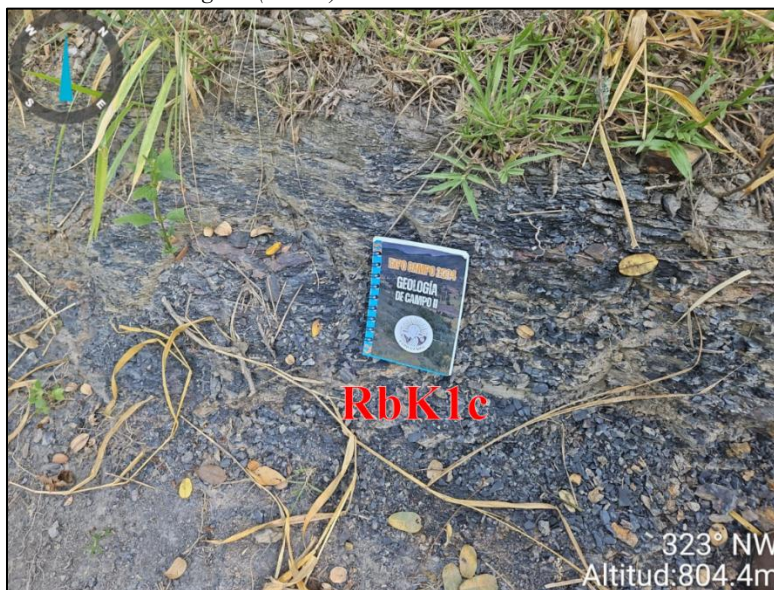
*Figura 49. Roca blanda de la Formación Cogollo (RbK1c)*

Su estructura es cizallada y presenta una fábrica relictas que ha sido parcialmente alterada, aunque aún conserva algunas características de estratificación. Debido a su baja resistencia y su alta propensión a la fragmentación, esta unidad es adecuada para usos donde no se requiera una alta resistencia.

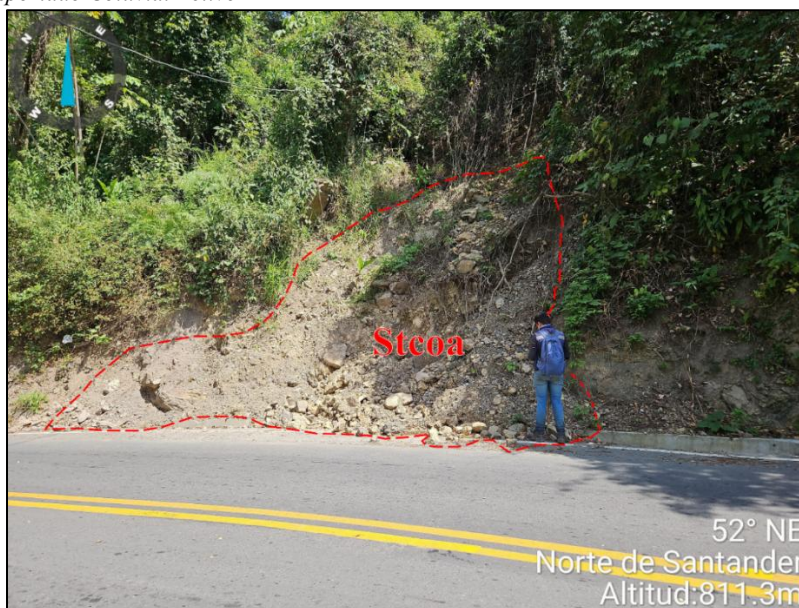
El suelo transportado coluvial activo (Stcoa) se forma a partir de sedimentos transportados y depositados por procesos gravitacionales en laderas empinadas. Este suelo tiene una granulometría variable, predominando bloques de rocas calcáreas fracturadas, guijarros y materiales finos como limos y arcillas, transportados por deslizamientos y movimientos en masa. En campo, presenta alta heterogeneidad, con fragmentos grandes de roca intercalados con materiales finos, lo que genera una estructura inestable y difícil de compactar. Este suelo tiene resistencia moderada a la deformación, pero es altamente susceptible a movimientos en masa y erosión, especialmente en áreas con pendientes pronunciadas, debido a su baja cohesión y susceptibilidad a la movilidad bajo condiciones de alta humedad o lluvias intensas.

Figura 51. Suelo Transportado Coluvial Activo

A nivel de campo, este suelo es difícil de excavar y requiere el uso de herramientas pesadas para la excavación.

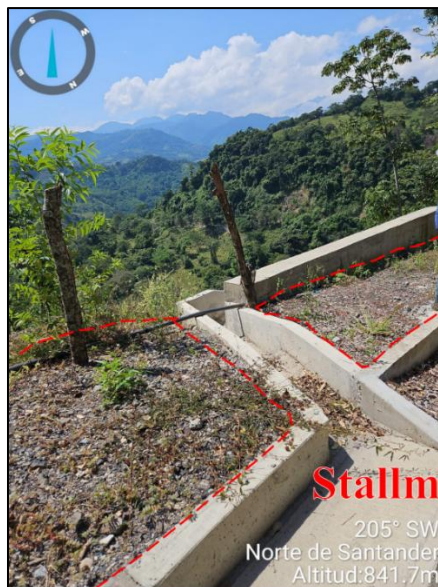
Figura 52. Suelo Transportado Antropico de Lleno Mixto

de mayor tamaño, el suelo puede mostrar una resistencia considerable, mientras que, en áreas con sedimentos más finos o materiales de relleno no consolidados, la resistencia puede ser menor y susceptible a la erosión. A nivel de campo, estos suelos pueden ser penetrados con una pala o un pico, dependiendo de la heterogeneidad del relleno, y se presentan con una textura variable, ya que la mezcla de materiales da como resultado una estructura irregular y discontinua.

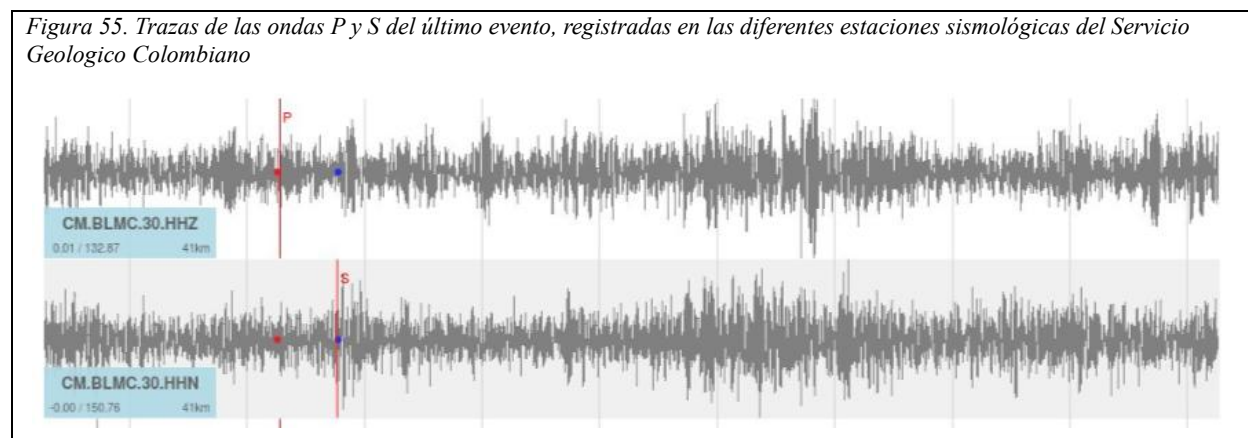
Posteriormente, con las trazas del sismo, se logra evidenciar las ondas P (primarias) y S (secundarias) detectadas por los sismógrafos de las estaciones. Por ejemplo, en la primera traza de la *Figura 55*, (CM.BLMC.30.HHZ) se evidencia un patrón típico de un sismo con una onda inicial P, seguida de una onda secundaria (S). Donde la onda P, siendo la primera en llegar, es más rápida que la onda S

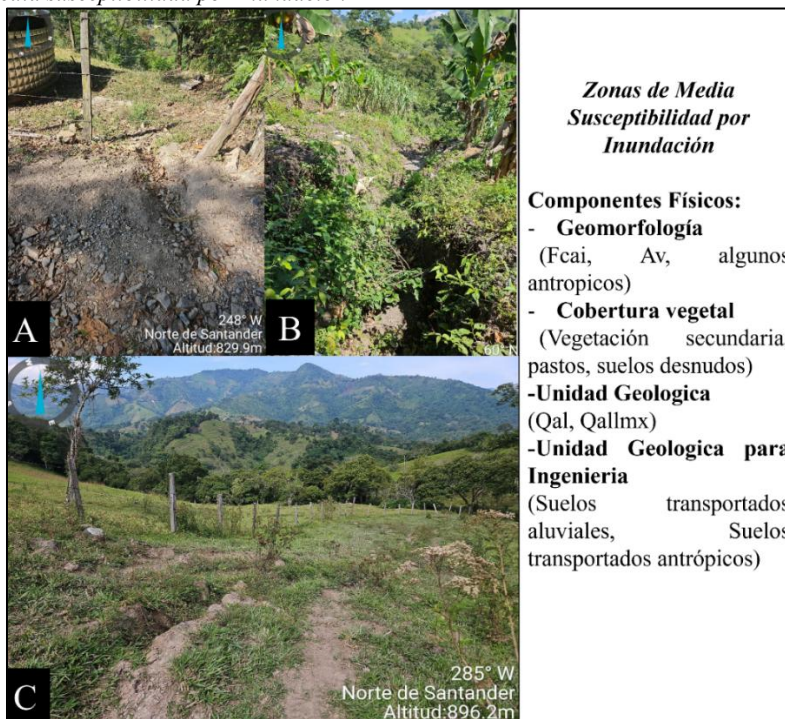
Figura 72. Zonas de Media susceptibilidad por Inundacion

a la erosión superficial, lo que aumenta la posibilidad de inundaciones. Aunque la vegetación ayuda a la infiltración del agua, su capacidad puede ser superada durante lluvias prolongadas, causando la acumulación de agua en áreas bajas.

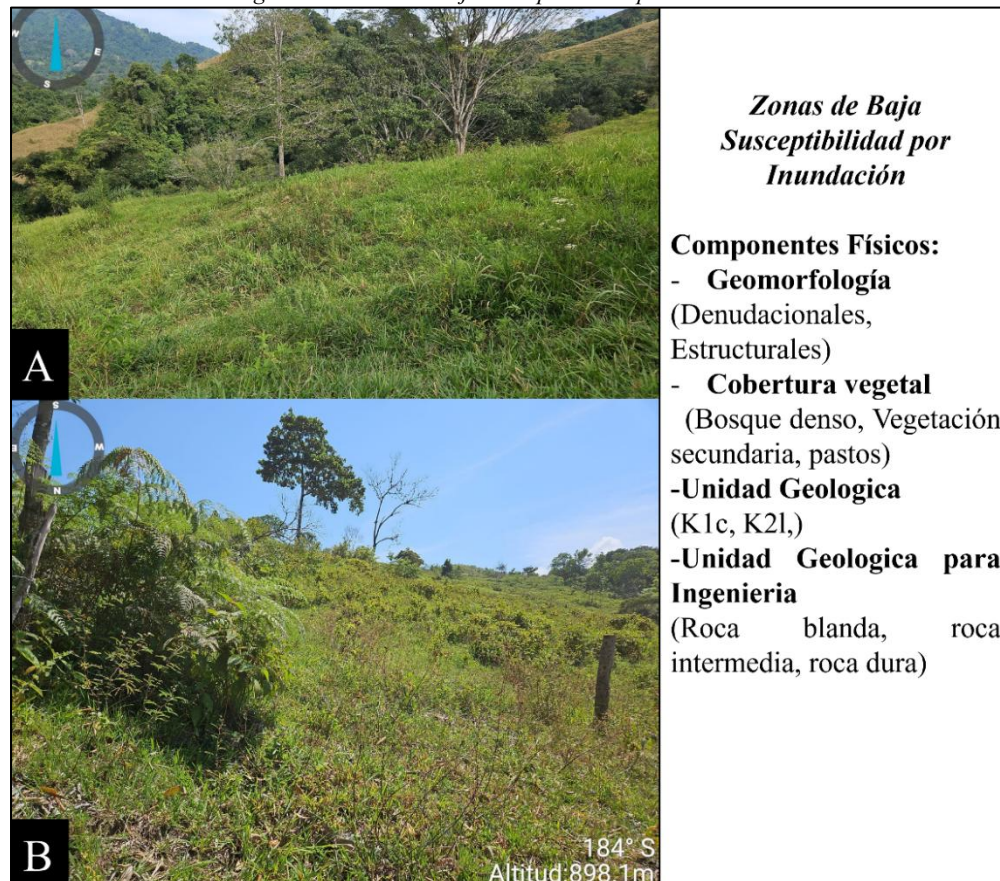
Figura 73. Zonas de Baja susceptibilidad por Inundación

Como se puede evidenciar en la Figura 73, Las zonas de baja susceptibilidad a inundaciones en la microcuenca de la Quebrada La Patilla se caracterizan por pendientes moderadas que facilitan el flujo rápido del agua sin acumulación. En la imagen A, una ladera moderadamente inclinada, cubierta por pastos y vegetación secundaria, permite la infiltración del agua y estabiliza el suelo, reduciendo la escorrentía y la erosión. La combinación de la pendiente y la vegetación contribuye a un flujo eficiente, disminuyendo el riesgo de inundaciones. En la imagen B, el bosque denso y la vegetación secundaria también ayudan a absorber el agua, mientras que la pendiente asegura que el agua se mueva rápidamente, incluso en episodios de lluvia intensa. Además, la alta permeabilidad del suelo y las características geomorfológicas favorecen el drenaje natural, reduciendo aún más la probabilidad de inundaciones
