ESTUDIO DE PREFACTIBILIDAD EN EL ANÁLISIS DE ESTABILIDAD DE UN TALUD
BAJO CONDICIONES CRÍTICAS DE HUMEDAD.

CRISTIAN ANDRÉS BARÓN ARIAS

UNIVERSIDAD SANTO TOMÁS- SECCIONAL TUNJA

ESP. GEOTECNIA VIAL Y PAVIMENTOS

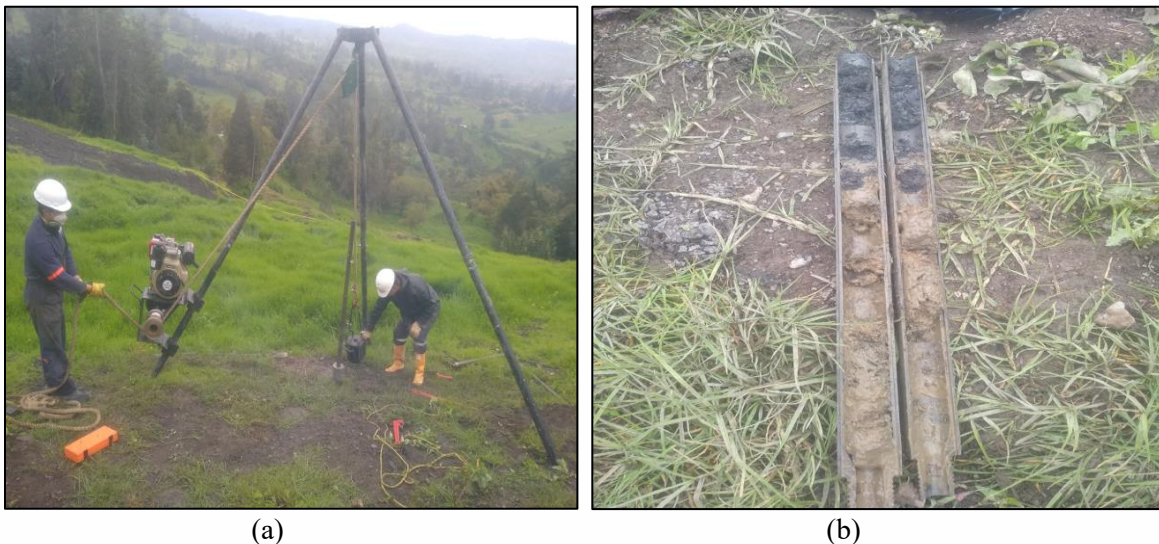
Ejecución Sondeo 1

Nota: En el cuerpo del talud se efectuó un sondeo 1 donde se lograron identificar los cambios de estrato y la profundidad a la cual se está produciendo el deslizamiento.

La extracción de muestras fue ejecutada de forma semi-mecánica con muestreador tipo shelby y cuchara partida, ejecutándose dos sondeos: uno en la pata y otro en el cuerpo del talud. Las profundidades correspondieron a 4.60 m y 8.60 m respectivamente; dichas magnitudes dependieron de la localización de la superficie de falla y de la ubicación del nivel freático.

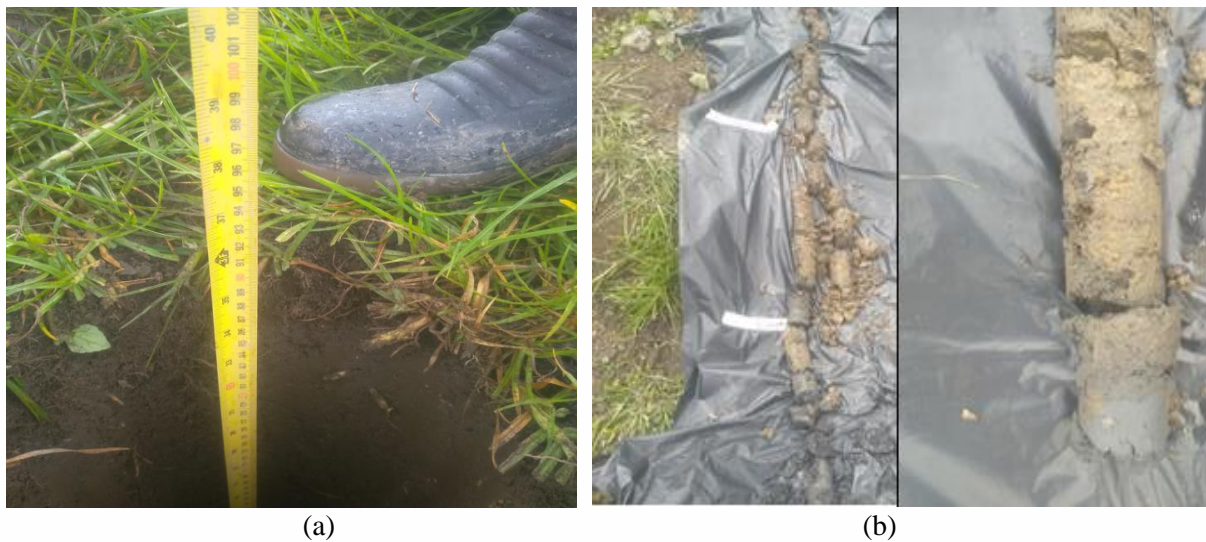
Perfil Sondeo 1

Nota: El perfil encontrado en campo para la identificación de la superficie de falla.

- (a) Se muestra la profundidad que se tenía de material orgánico o capa vegetal.
- (b) Se evidencian muestras alteradas que facilitaron la construcción del perfil del suelo in situ, con el objetivo de identificar la zona de falla. El material identificado hasta los 3.40 m corresponde a arenas arcillosas con un color marrón y una consistencia blanda.

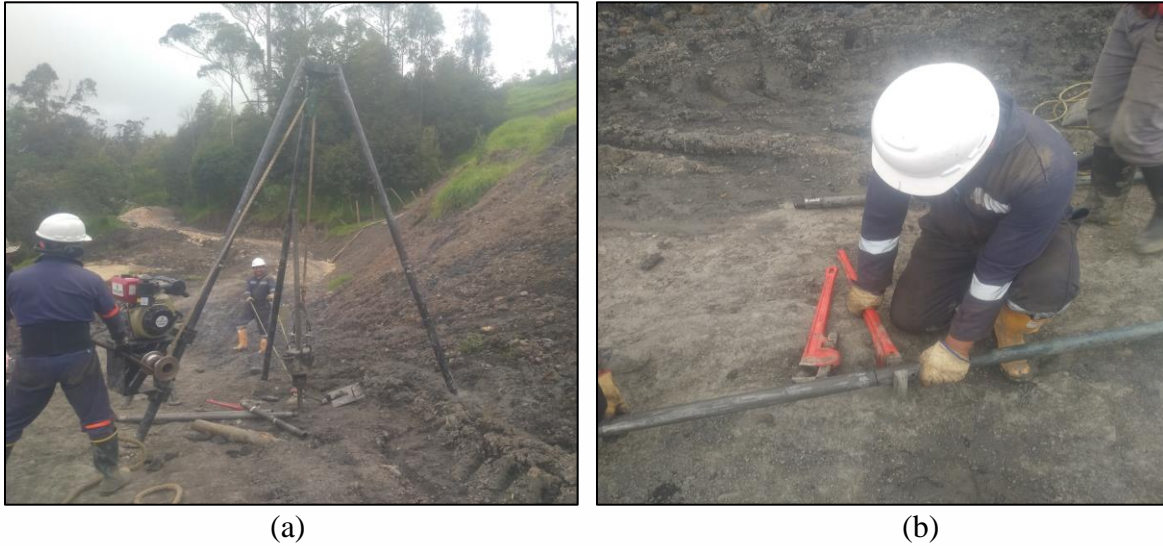
Ejecución Sondeo 2

Nota: En el pie del talud se efectuó un sondeo 2 donde se lograron identificar los cambios de estrato y la profundidad a la cual se está produciendo el deslizamiento.

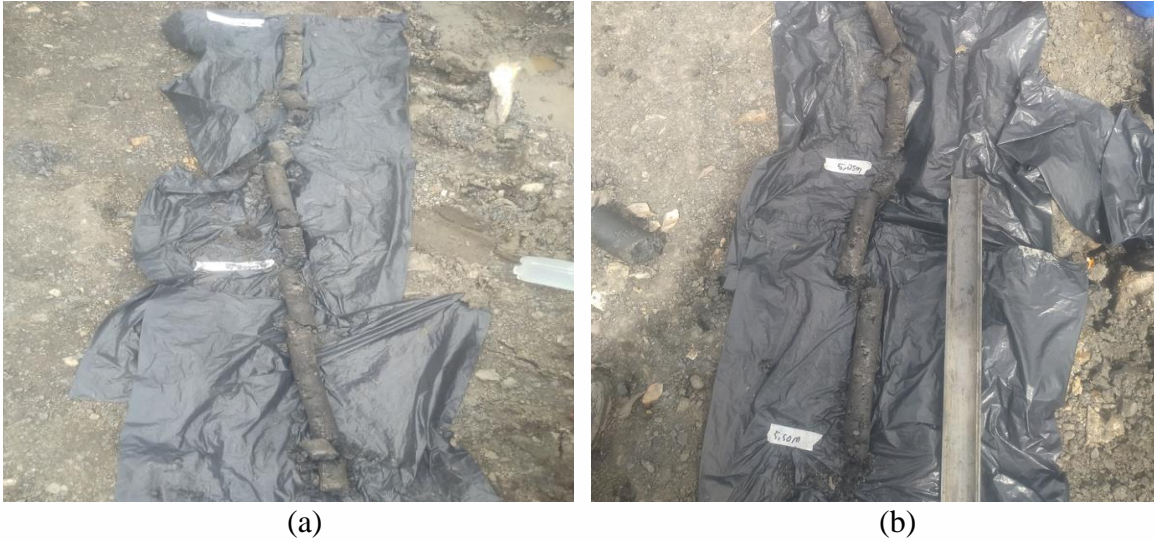
Perfil Sondeo 2

Nota: En la ejecución del sondeo 2, se evidencio caracteristicamente un material con una unica tonalidad.

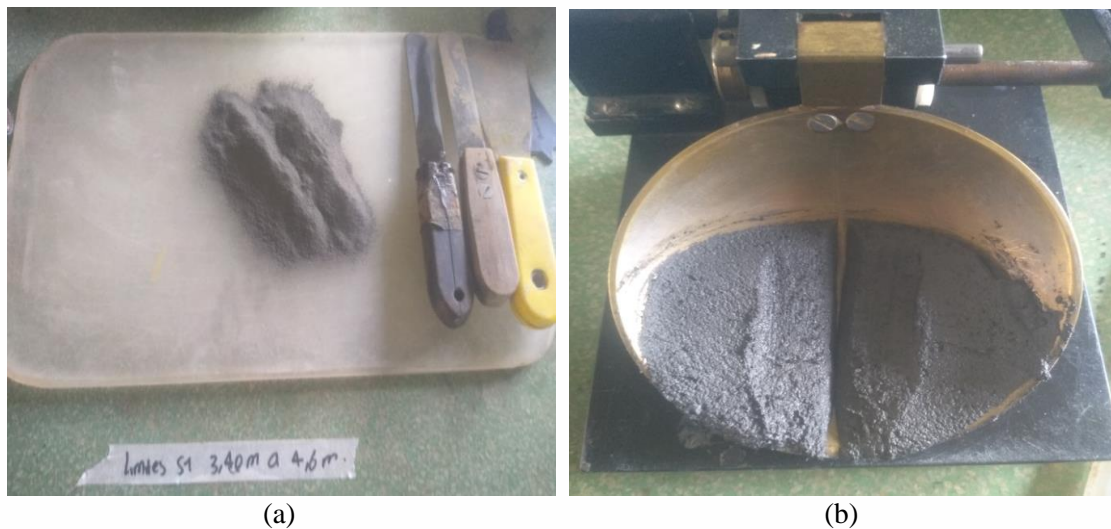
Ensayo de Límites de Consistencia

Nota: Los ensayos de límites de consistencia fueron ejecutados en ambos sondeos a diferentes niveles. En el sondeo 1 se realizaron análisis a 1.8 m y 4.2 m de profundidad, mientras que en el sondeo 2 se efectuaron mediciones a 2.3 m, 4 m, 5.5 m y 6.5 m. La selección de estos intervalos permite evaluar cómo varía la consistencia del suelo conforme aumenta la profundidad de exploración.

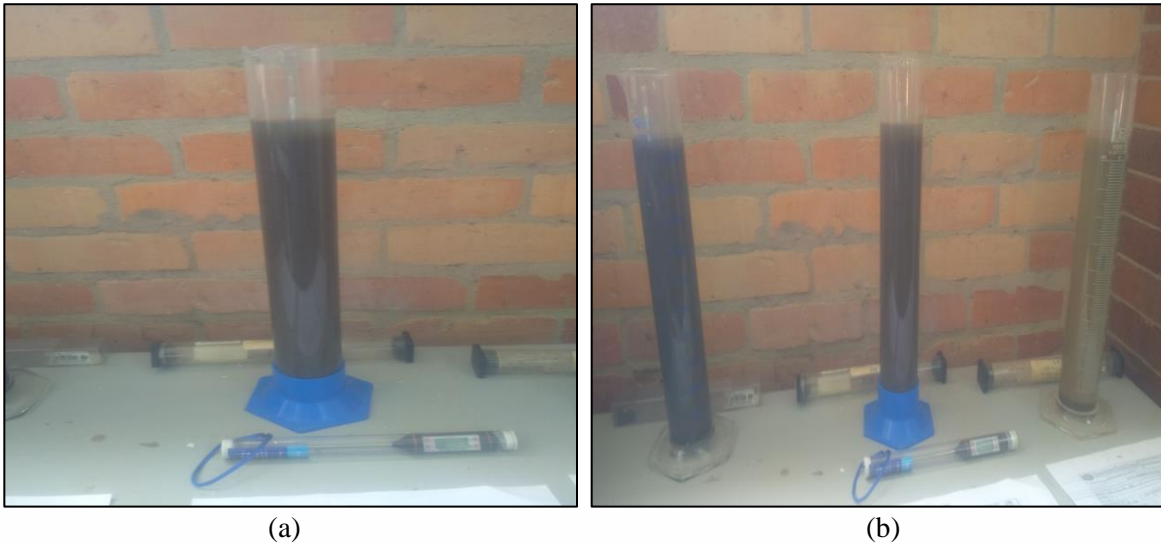
Ensayo de Hidrometría

Nota: La figura muestra la ejecución del ensayo de hidrometría para 3 de las muestras alteradas, extraídas de la exploración geotécnica.

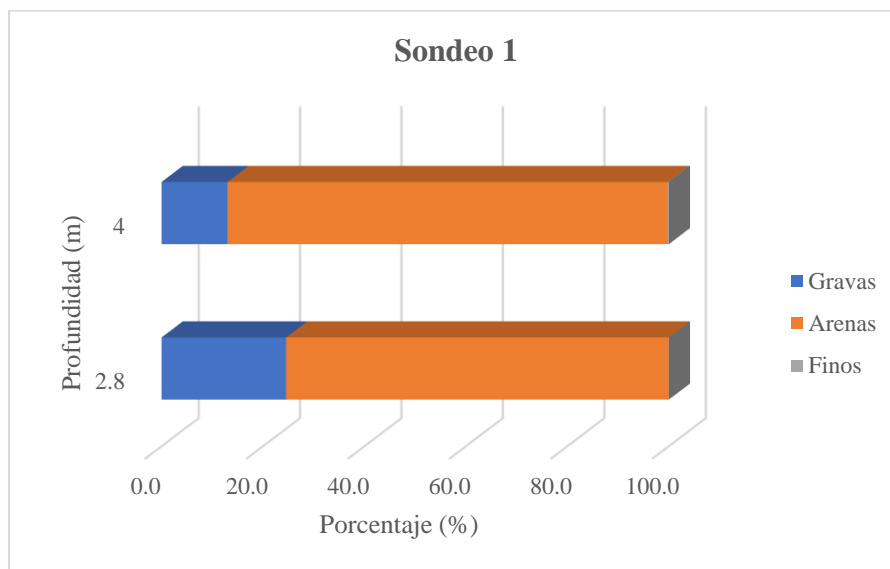
Distribución Granulométrica Sondeo 1

Nota: En el sondeo 1, a lo largo de toda la profundidad prevalecen las arenas con un porcentaje alto respecto a los otros materiales.

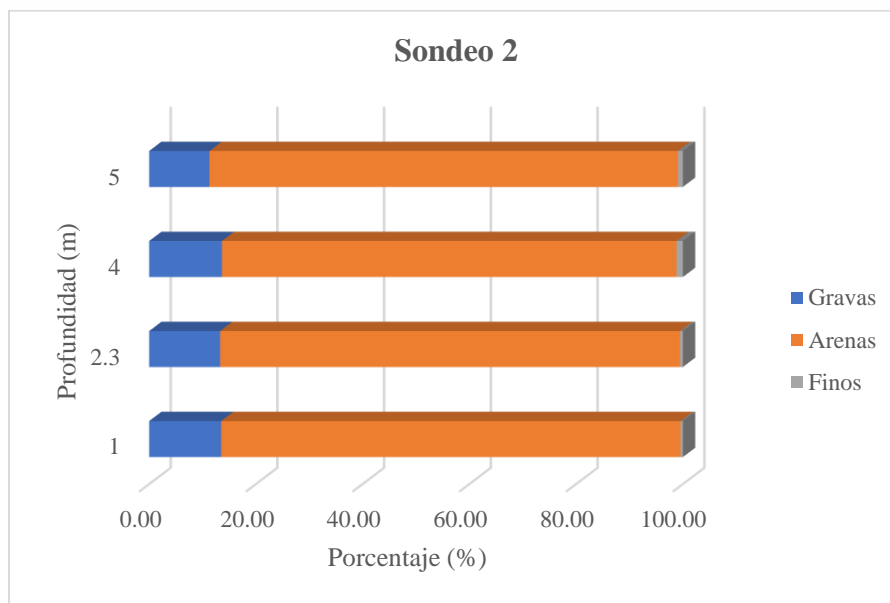
Distribución Granulométrica Sondeo 2

Nota: En el sondeo 2, a lo largo de toda la profundidad prevalecen las arenas con un porcentaje alto respecto a los otros materiales.

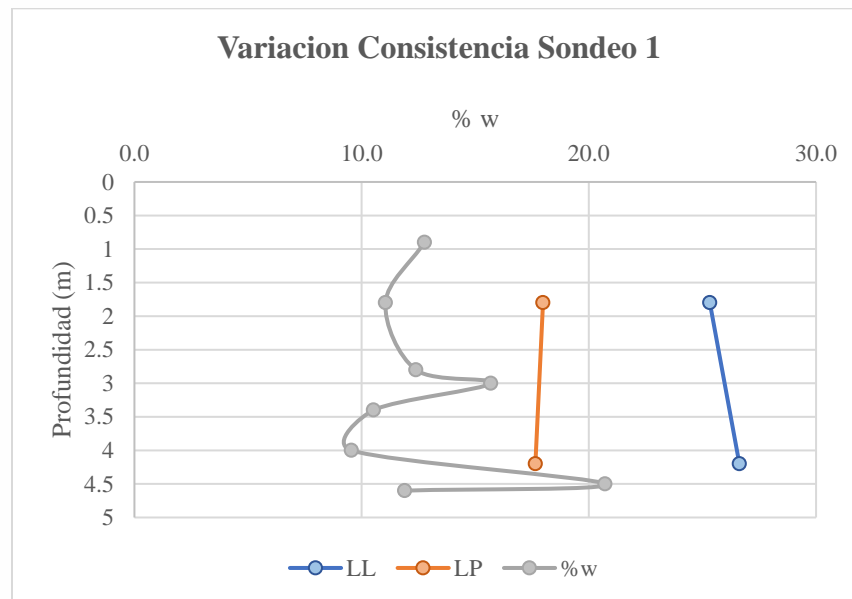
Consistencia del Suelo Sondeo 1

Nota: Se muestran los cambios en la humedad del material a lo largo del sondeo 1, evidenciándose a su vez el cambio en la consistencia.

El contenido de humedad se mantiene por debajo del límite plástico hasta una profundidad de 4.2 m, lo que indica que el material presenta una consistencia semisólida. Sin embargo, a partir de los 4.5 m de profundidad, se observa un cambio significativo en el comportamiento del suelo, pasando a una consistencia plástica (Figura 31). Este cambio abrupto en las condiciones de humedad indican una zona de debilidad potencial donde podría localizarse la superficie de falla.

La transición de un estado semisólido a plástico representa un aumento evidente de la presión de poros y la relación de vacíos que a su vez genera disminución considerable en la resistencia al corte del material. Considerando este análisis, se puede inferir que la superficie de falla crítica del talud, en el sondeo 1, probablemente se desarrolla a una profundidad aproximada entre 4.2 y 4.5 m, donde ocurre esta transición de consistencia. Esta zona representa un plano de debilidad donde las fuerzas cortantes pueden superar la resistencia del material.

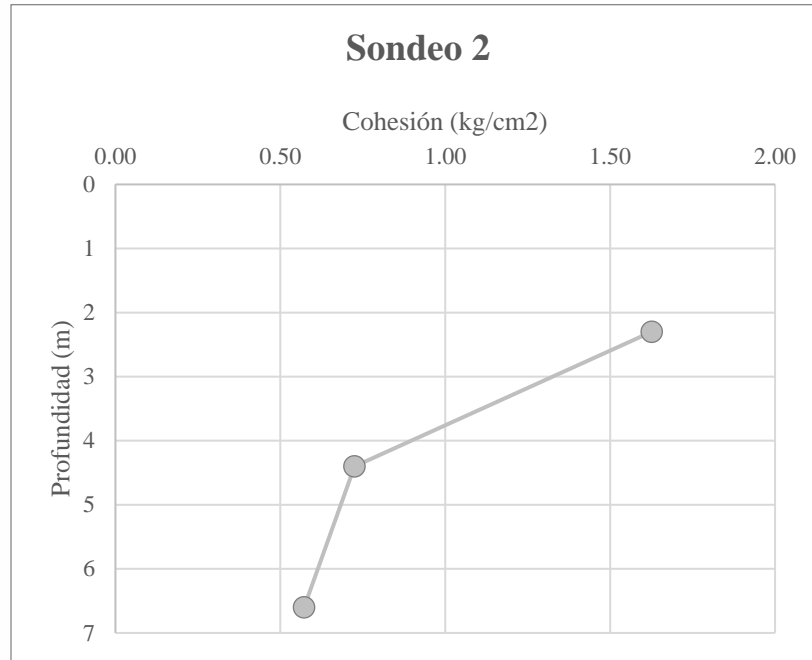
Variación de la Cohesión

Nota: Se observa un aumento de la cohesión a mayor profundidad.

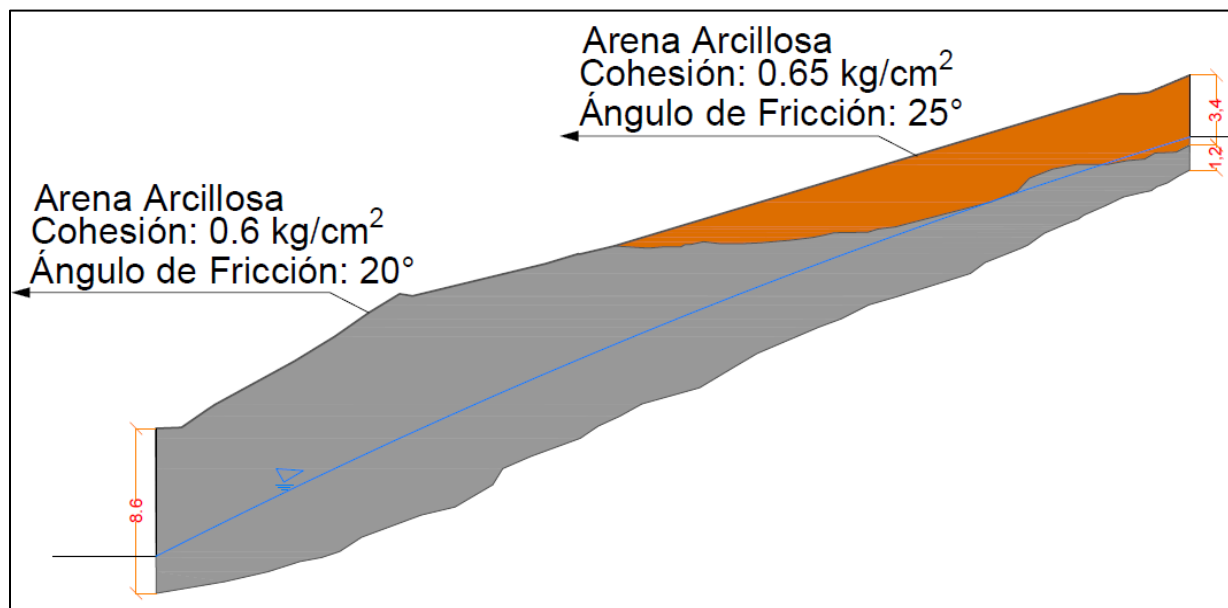
Perfil Geotécnico del Talud en Análisis

Nota: Para el talud en estudio, se observa el predominio de materiales granulares. La estratigrafía revela una composición heterogénea en la que se presentan dos tonalidades para un mismo material.

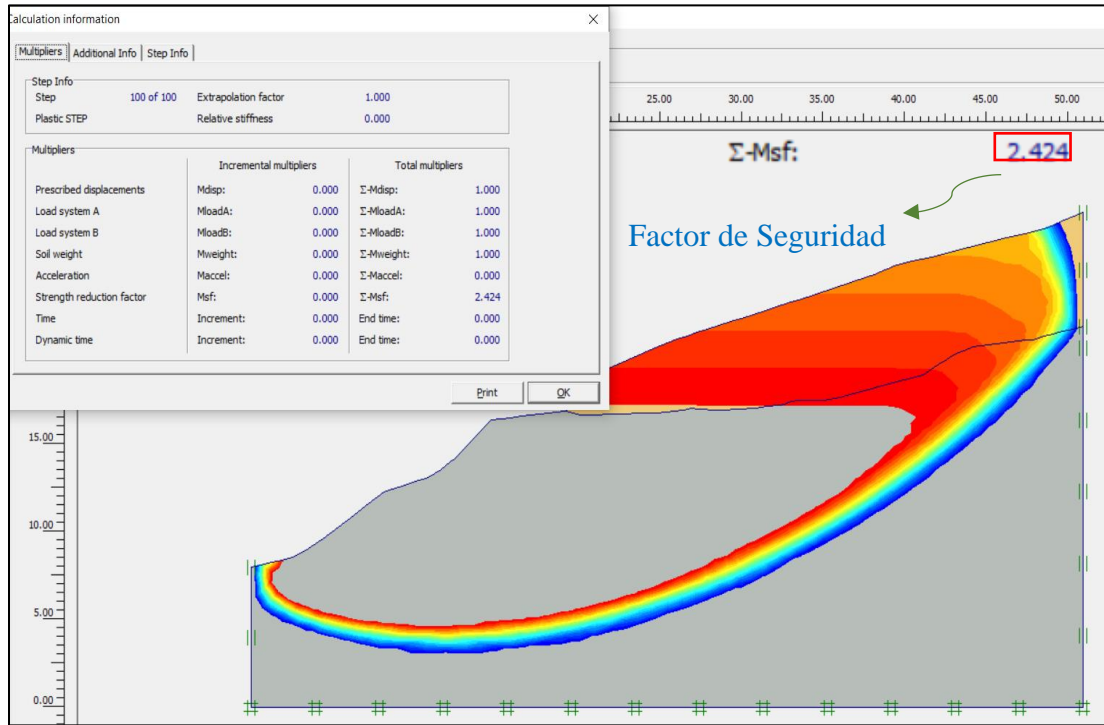
Estabilidad Global Mediante Elementos finitos- Sección 2 (Terreno)

Nota: El factor de seguridad para la sección 2 analizada mediante el método de elementos finitos, presenta variación respecto a lo encontrado con el método de equilibrio limite.

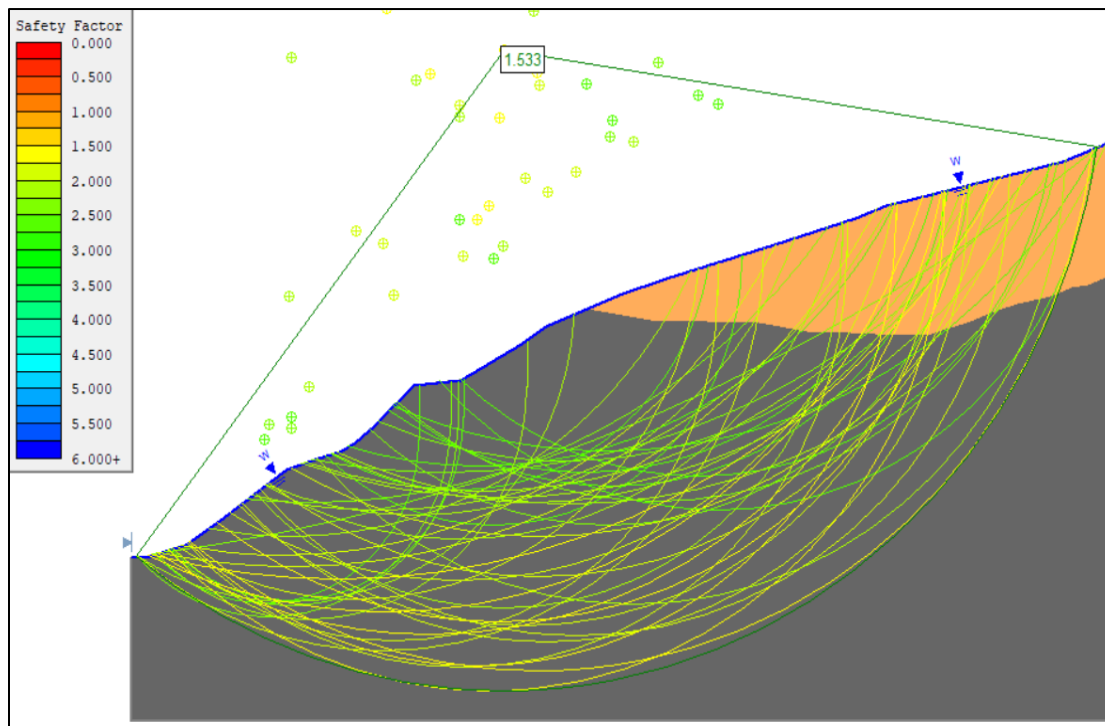
Estabilidad Global mediante Equilibrio Límite- Sección 2 (Condiciones de Saturación)- Slide

Nota: A nivel global se presenta una reducción considerable del factor de seguridad. Esto indica que el agua genera un gran impacto en esta parte del talud. [Imagen generada con Slide].

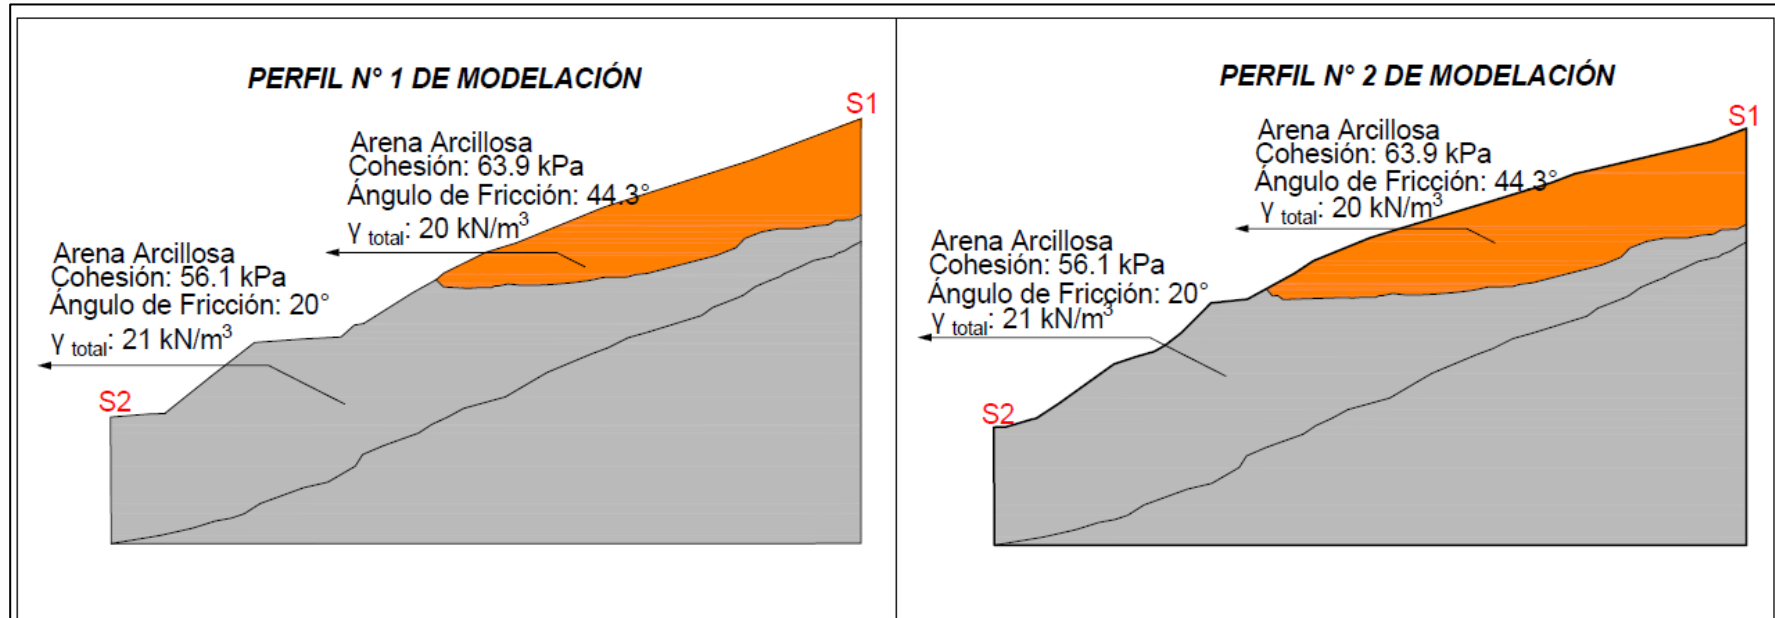
PERFILES GEOTÉCNICOS PARA MODELACIÓN

1. A partir del perfil realizado con los sondeos, se llevó a cabo una interpolación para las secciones de máxima pendiente donde se contemplaron los mismos materiales
2. Después de las profundidades exploradas, se asumió que el material es el mismo, esto para poder realizar el proceso de modelación de la mejor manera.
3. Las variables usadas para la modelación corresponden a las halladas a través de la investigación en laboratorio.
4. Las secciones objeto de análisis, están determinadas por los sondeos ejecutados (S1 y S2)
