**APLICACIÓN DE TEMÁTICA EN INGENIERÍA CIVIL
DIAGNÓSTICO DE LA RED DE ALCANTARILLADO SANITARIO DEL MUNICIPIO
DE SAN JOSÉ DEL GUAVIARE – GUAVIARE**

Documento final presentado como opción de grado para optar al título profesional de ingeniero civil

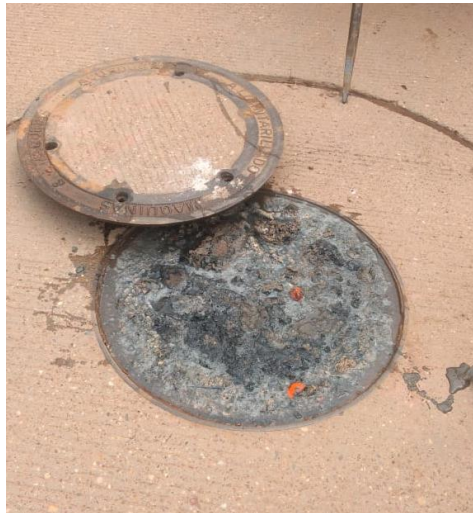
Existen algunas estructuras que han sido afectadas por los malos procesos constructivos y/o mantenimiento, tales como: pozos de inspección que presentan hundimiento y, por ende, obstrucción en la tubería. Según inspecciones realizadas por la empresa prestadora del servicio – EMPOAGUAS ESP, le red presenta un porcentaje estimado del 40% colmatación que no permite el transporte adecuado de las aguas servidas presentando puntos vertimiento en las zonas más bajas (Barrio el Mosquito, Barrio el Triunfo, Barrio el Modelo, Barrio Primero de Octubre; entre otros). [2]

Figura 1. Colmatación pozo de inspección 551, Barrio el Modelo
Fuente: Autor

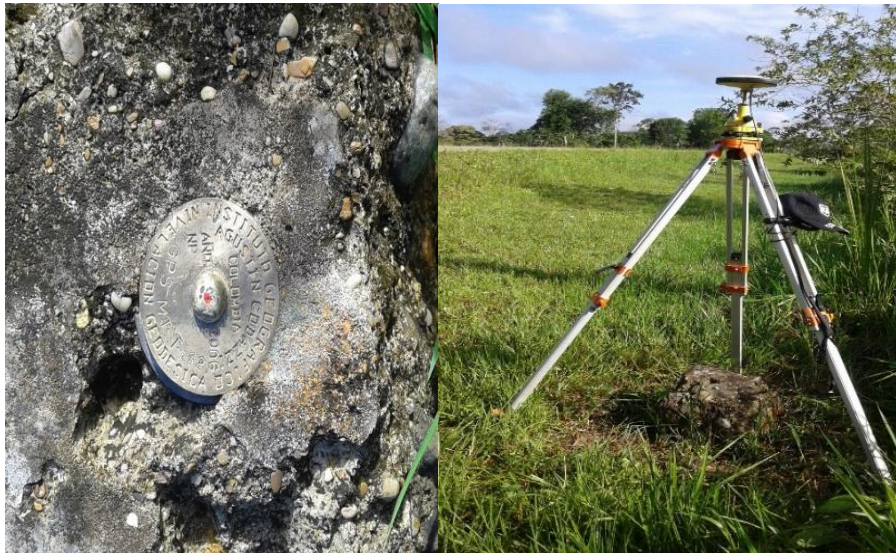
Figura 4 Ubicación punto geodésico

Nos desplazamos en busca del punto geodésico MT-T-62 en la periferia de Puerto Concordia sobre la vía que conduce a la ciudad de Villavicencio - Meta, desde el cual nos enlazamos al sistema de referencia local a la red geodésica del IGAC, el cual se encontró con sus bordes picados y en medio de la maleza como se muestra en las siguientes imágenes.

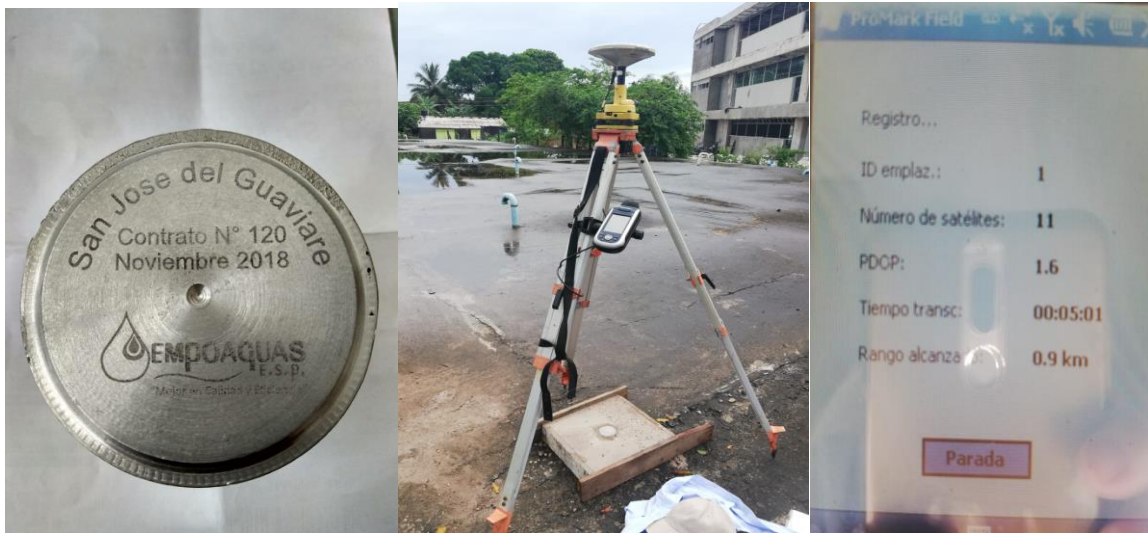
Figura 5. Estación de topografía
Fuente: Autor

Materialización de puntos de control GPS BASE: La materialización de un punto (GPS BASE) se llevó a cabo incrustando en el tanque de almacenamiento de agua dentro de las instalaciones de la empresa EMPOAGUAS una placa de 7 cm en

aluminio en el hormigón para recubrirlas con más hormigón. La placa está debidamente marcada con información básica del proyecto.

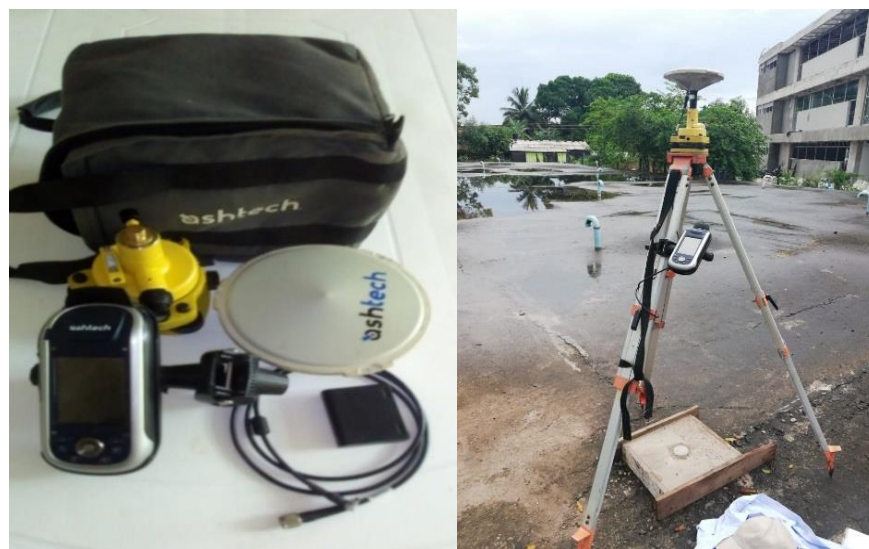
Figura 6 GPS Base EMPOAGUAS E.S.P
Fuente: Levantamiento topográfico

GPS diferencial base
Marca: ASTECH
Modelo MOVIL MAPPER 100
Frecuencia L1

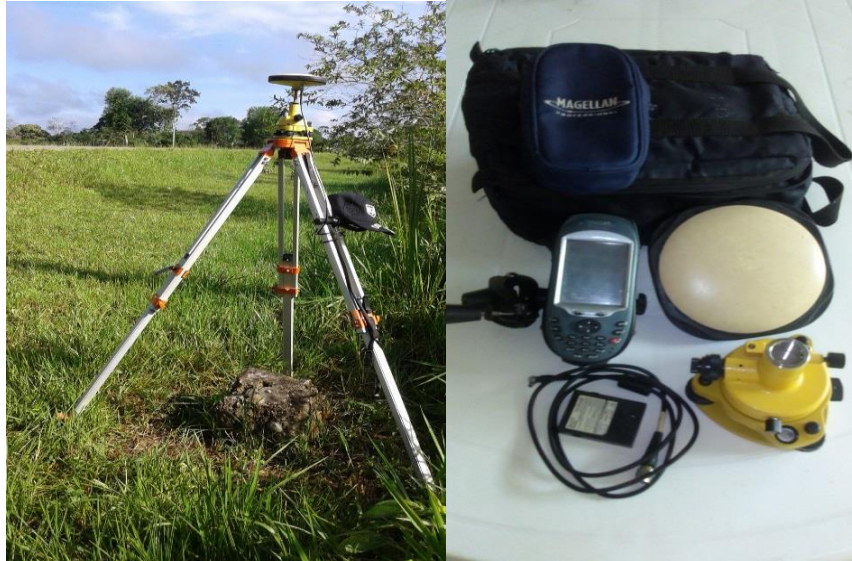
Figura 7 GPS Diferencial base MT-T-62
Fuente: Levantamiento topográfico

- GPS diferencial base
Marca: ASTECH
Modelo MOVIL MAPPER 100
Frecuencia L1

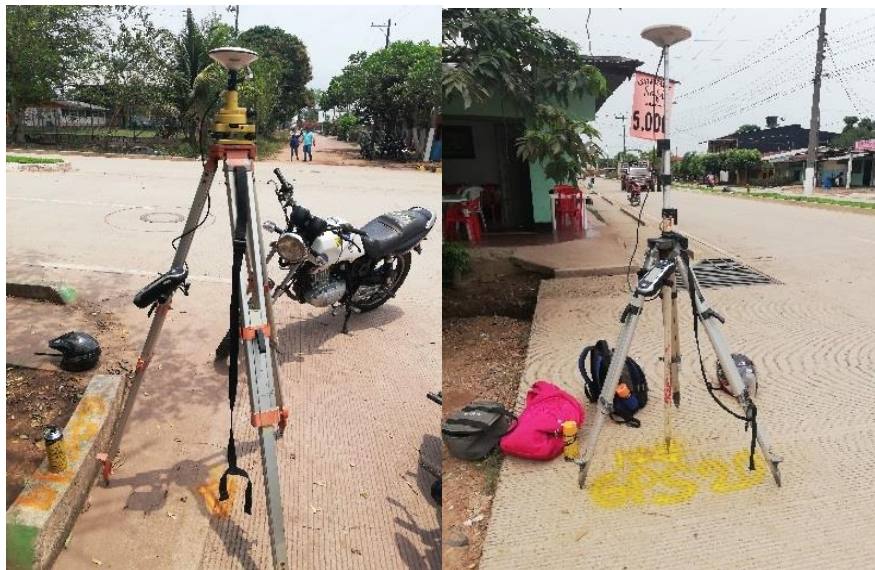
Figura 8 GPS poligonación Cra. 19 Barrio el Modelo
Fuente: Levantamiento topográfico

Poligonación: Para el levantamiento de los pozos de alcantarillado se realiza una poligonal orientación acimutal a partir de 2 puntos materializados, los cuales fueron los puntos de partida de una poligonal abierta controlada con el método de ceros atrás.

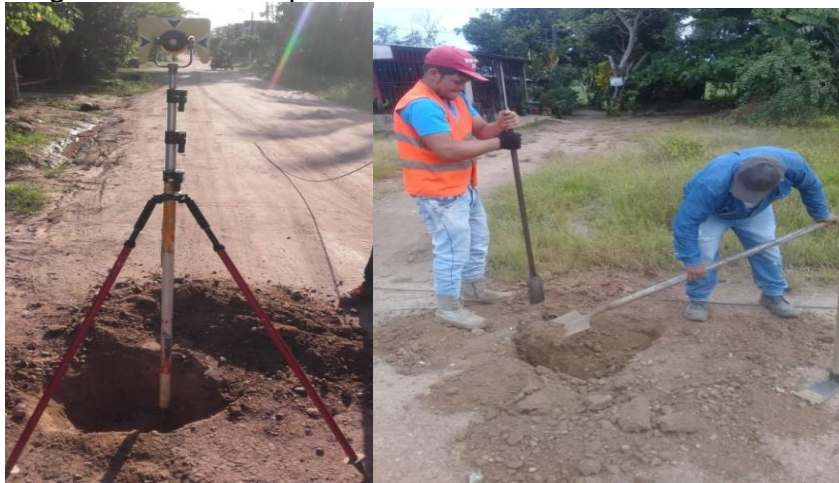
Figura 9. Evidencia toma de información
Fuente: Autor

Ubicación: En el momento de la inspección de cada pozo, se presentaron inconvenientes con el acceso al mismo, debido a que en algunos casos se superaba los 50 cm de profundidad respecto a la rasante, obligando a la utilización de equipo pesado para lograr hacer descapote del mismo.

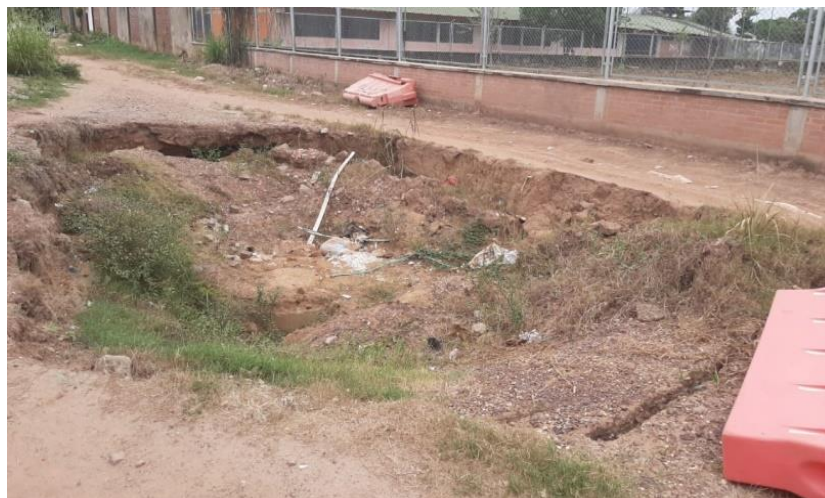
En la inspección se encontraron tres hundimientos significativos de las recámaras ubicados en los barrios La granja, Modelo y 20 de julio.

Figura 10. Pozo 760 Cra 19A Barrio El Modelo

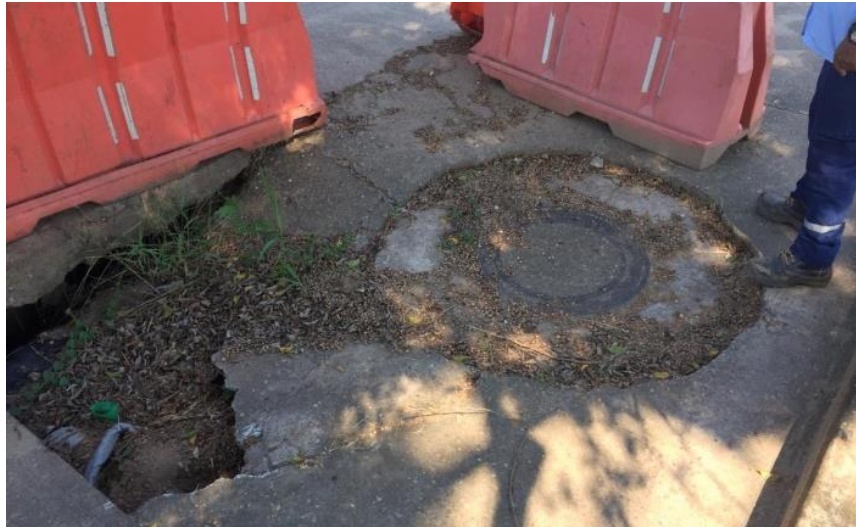
Figura 11. Pozo 479 Transversal 20 Barrio 20 de Julio
Fuente: Autor

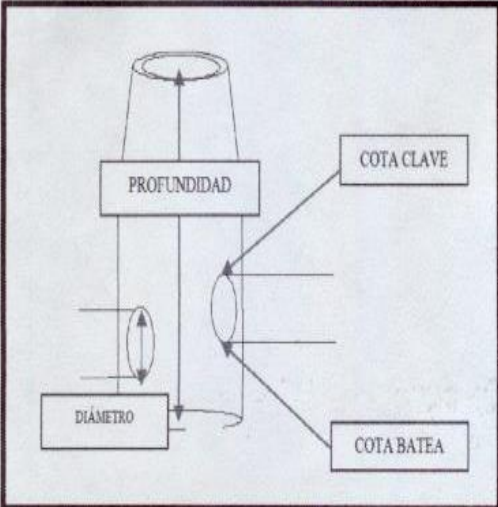
Figura 12. Ficha técnica
Fuente: Levantamiento topográfico

OBSERVACIONES colmatado hasta la mitad Pozo inicial	
Top: Jhon Luwing Sanchez

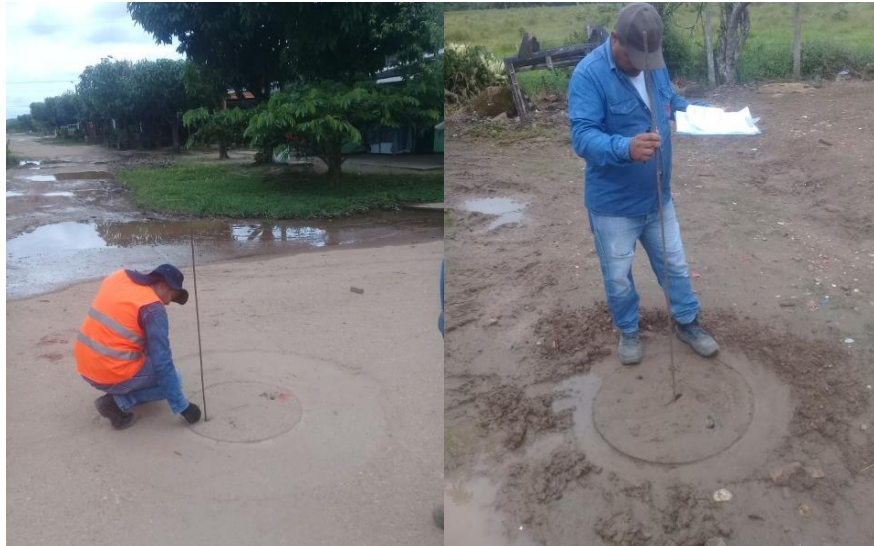
Figura 13. Toma de información
Fuente: Autor

Colmatación: La mayoría del sistema presenta colmatación impidiendo la recopilación de información, debido a que era imposible ver los diferentes componentes de los pozos, en otros casos se encontraron pozos sin tapa y los cuales habían sido rellenados con material de excavación.

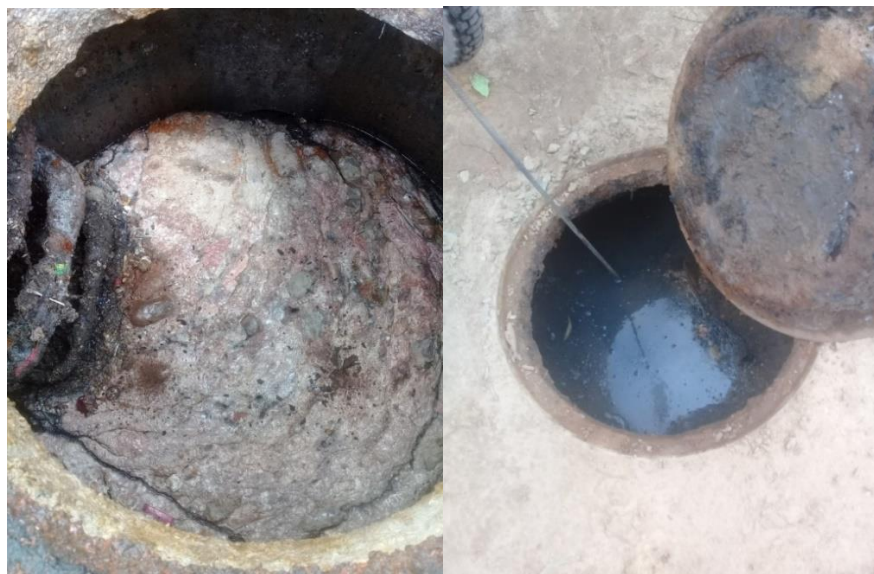
Figura 14. Estado actual de los pozos
Fuente: Autor

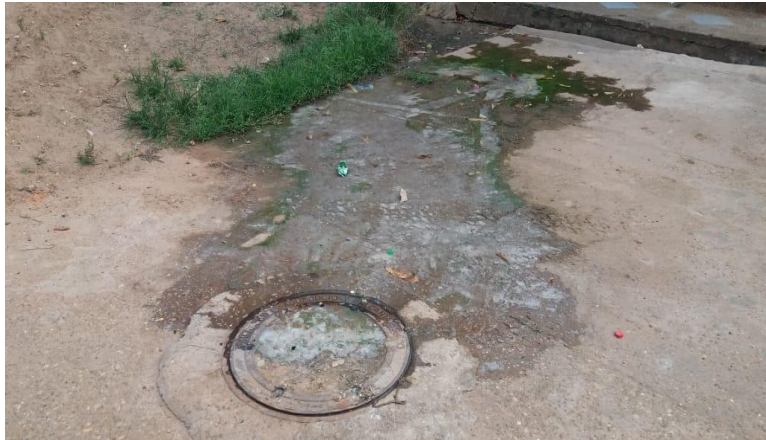
Vertimientos de aguas servidas: En los sectores San Jorge, El mosquito, Primero de Octubre y La Granja se presentan vertimientos y reboses de aguas negras generando molestias a la comunidad.

Figura 15. Pozo rebosado barrio La Granja

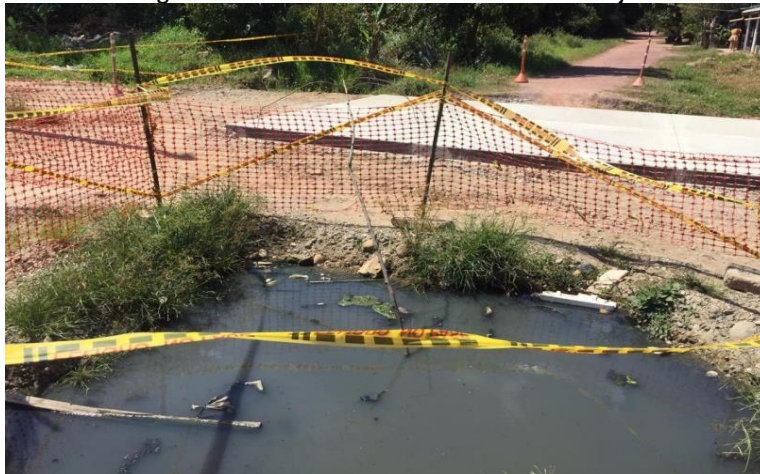
Figura 16. Vertimiento barrio San Jorge
Fuente: Autor

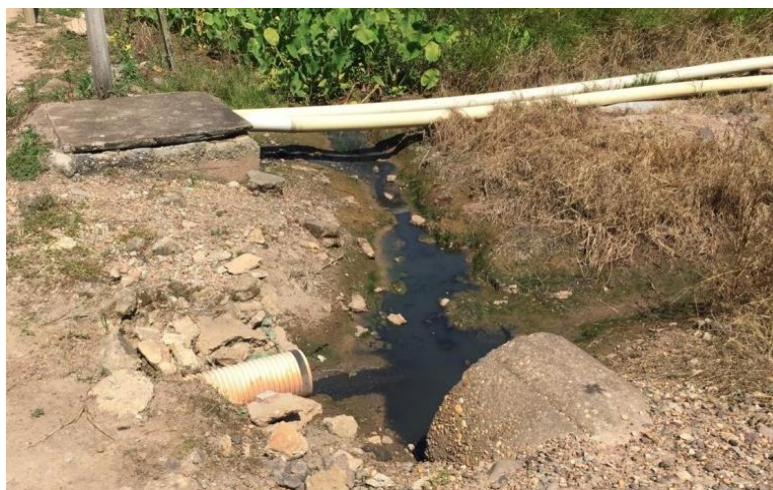
El punto más crítico se encuentra ubicado en el barrio San Jorge ya que no se encuentra con un sistema de recolección, por ello los ciudadanos instalaron tuberías de descarga hacia un Terreno baldío.

Figura 17. Descarga en terreno baldío barrio San Jorge
Fuente: Autor

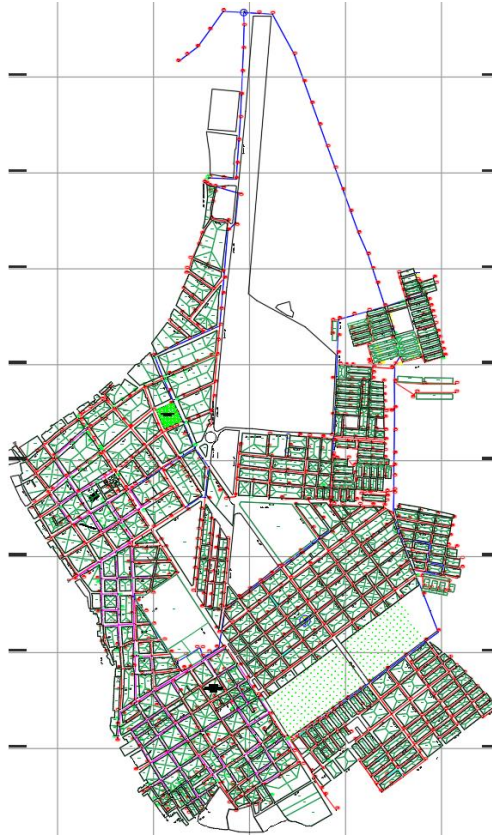
Figura 18. Plano alcantarillado

Con respecto a los planos, el levantamiento topográfico y la información del municipio, se procede a la ubicación de los 1194 pozos de inspección y sus respectivos 1139 tramos, respetando el sentido asignado de los flujos y el área aferente de cada tramo.

Tomando como referencia el plano suministrado en el levantamiento topografía, permitiendo una ubicación más fácil y ligera de todos los pozos existentes

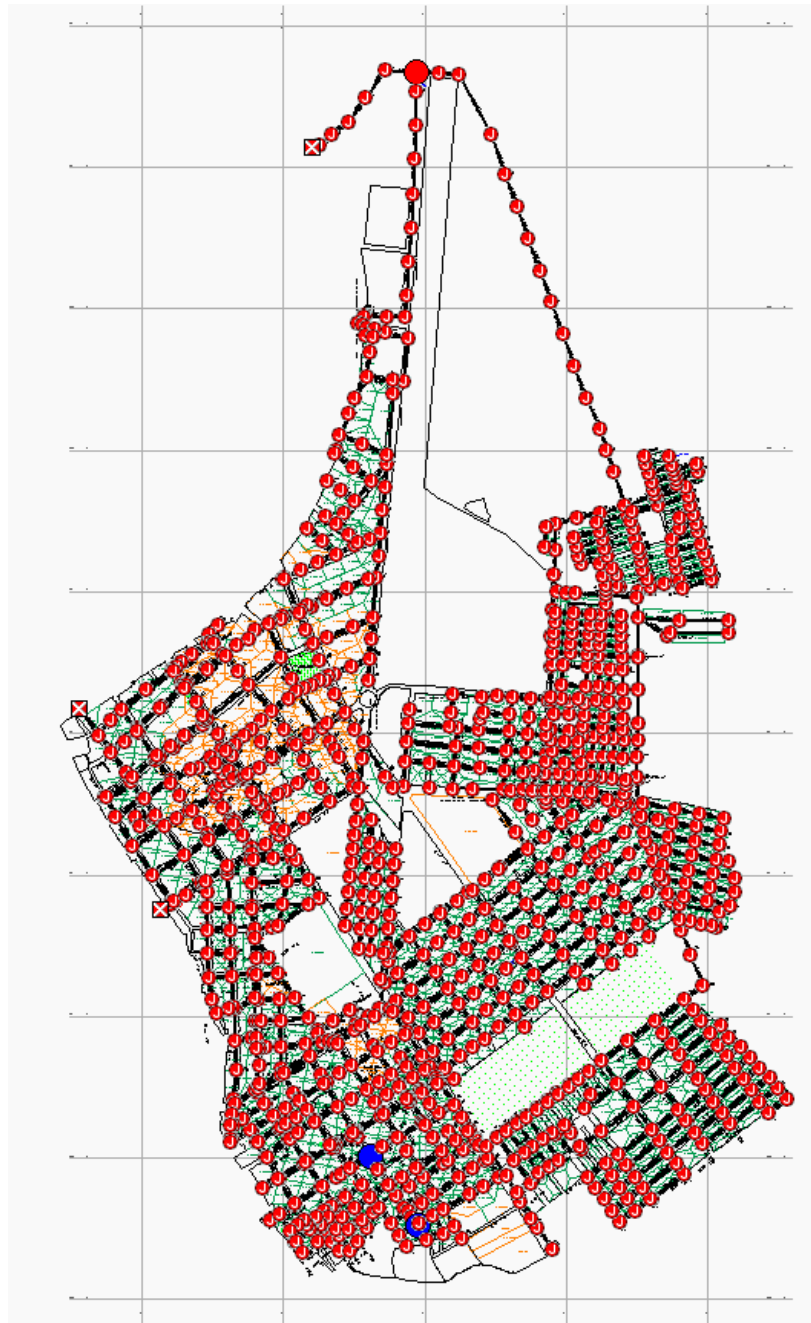
Figura 21. Modelación de la red
Fuente: Autor

Para determinar el comportamiento hidrológico del sistema, una vez esté estructurada la red en el software, comprobamos los resultados obtenidos con los datos suministrados en los pasos anteriores y adjunto en el ANEXO 2 “Tramos”.

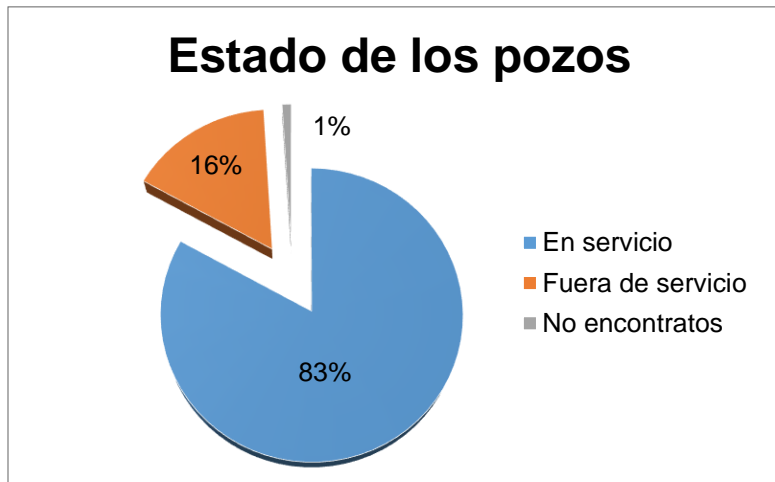
Número de pozos		%
En servicio	990	83
Fuera de servicio	190	16
No encontrados	14	1
Pozos totales	1194	100

Figura 22. Estado de los pozos

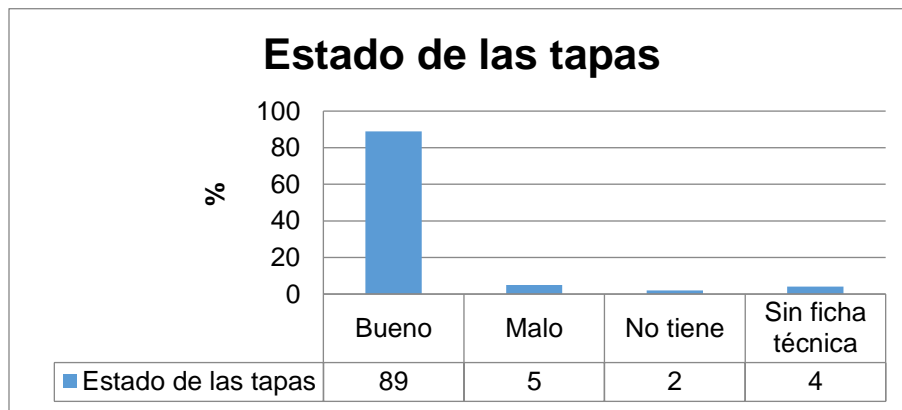
Estado de Tapas		%
Bueno	1068	89
Malo	64	5
No tiene	14	2
Sin ficha técnica	48	4
Tapas totales	1194	100

Figura 24. % estado de las tapas

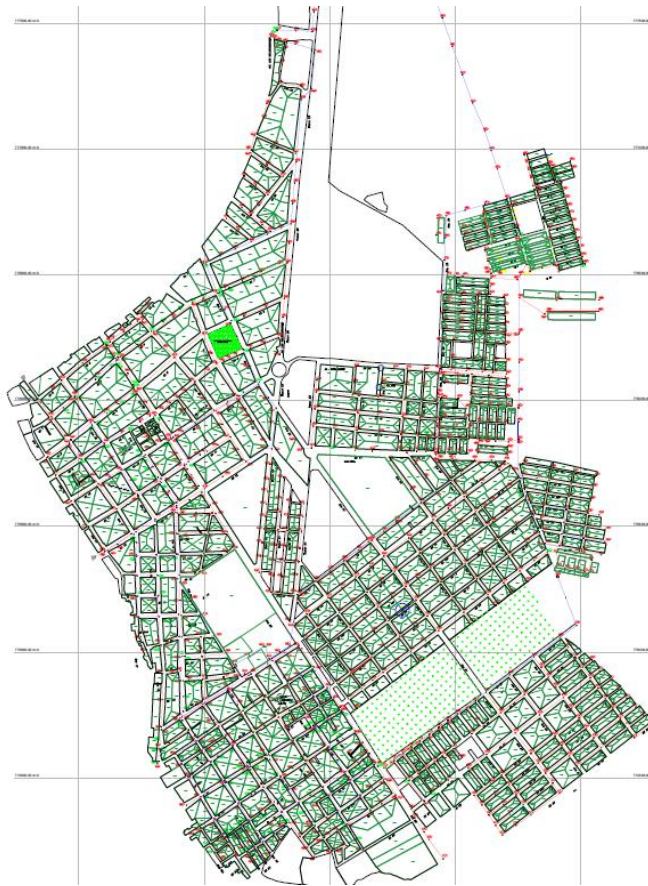
En la corroboración de datos, se observa que aproximadamente el 24% de los tramos no cumple con la normativa según el RAS 2000 y resolución 0330, que estipula la profundidad mínima de las tuberías de alcantarillado sanitario en vías, esta no debe ser inferior a 1.2 metros para así evitar que el flujo vehicular afecte de forma directa el comportamiento mecánico de la tubería.

La siguiente figura muestra la estructura hidráulica actual de municipio de San José del Guaviare con todas las modificaciones según la normativa vigente.

Figura 25. Red alcantarillado sanitario

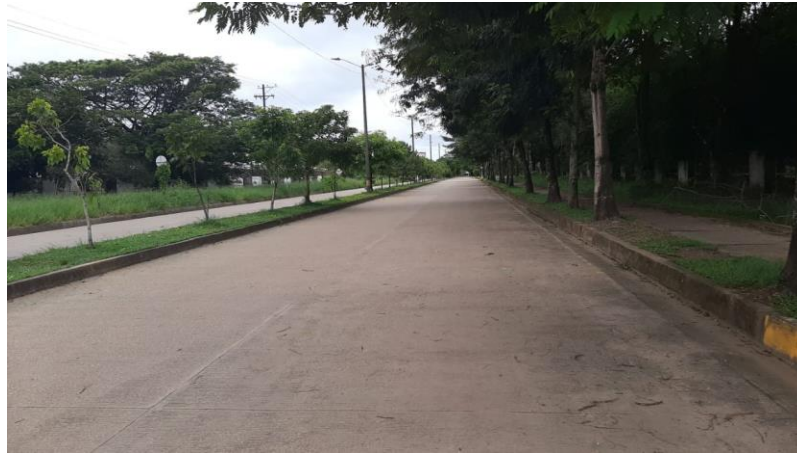
Figura 28. Barrio Villa ngela
Fuente: Autor

Se analiza este tramo por sugerencia de la empresa prestadora de servicios EMPOAGUAS ESP por supuesta filtracion de agua servida, la cual, genera afectaciones en el terreno presentando fallas en las losas de concreto.

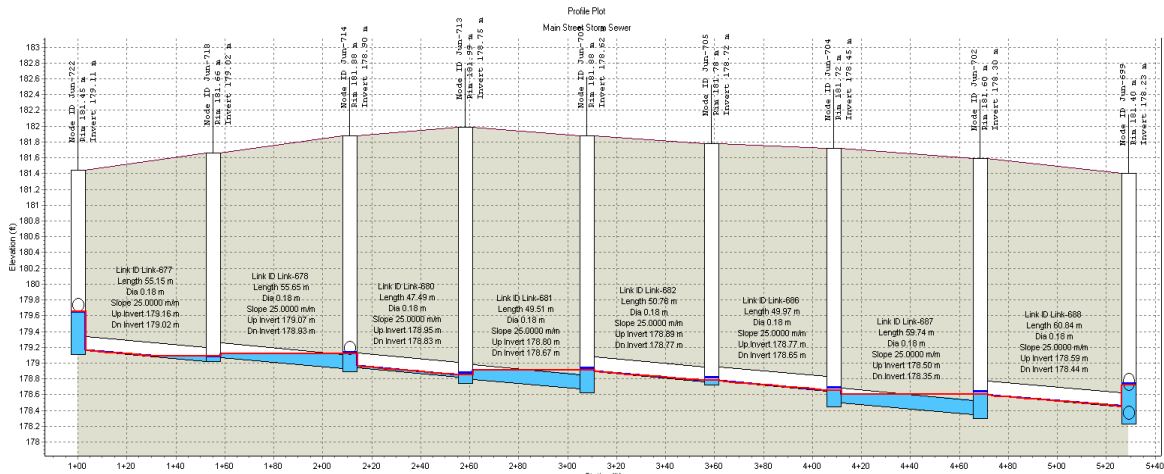
Figura 29. Perfil tramo 722 al 699 Barrio Villa ngela
Fuente: Storm and Sanitary

La figura 29 permite evidenciar el comportamiento del flujo dentro de los pozos y las tuberías, este tramo cuenta con una longitud de 429,11 metros, una S_{prom} : 0.25% Diámetro de 8 pulgadas. Cuenta con un $Q_{m\acute{a}x}$: 0.0030 m^3/s y $V_{m\acute{a}xProm}$: 0.41 m/s.

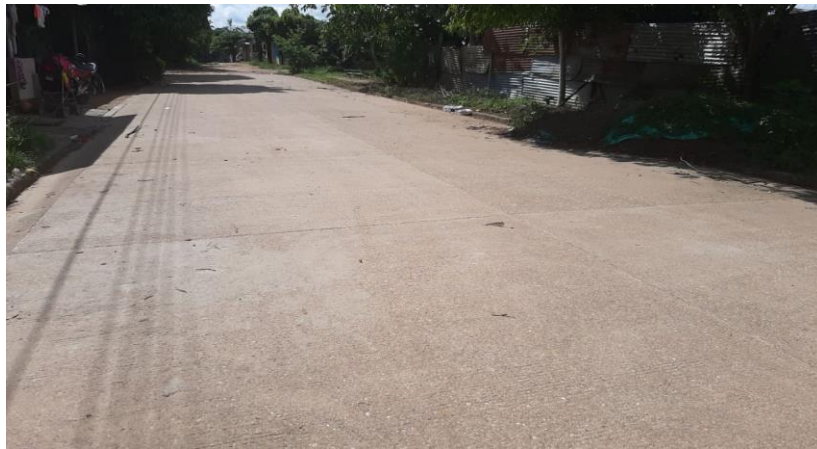
Figura 30. Tramo Barrio Primero de Mayo
Fuente: Autor

El barrio primero de Mayo fue seleccionado por ser un sector residencial y formar parte del tramo de tuberías que reemplazó el sistema antiguo sin arrastres de solidos que existía. Tiene tuberías de PVC con diámetro de 8", S_{prom} : 0.05%, $Q_{m\acute{a}x}$: 0,009 m^3/s , $V_{m\acute{a}xProm}$: 0.24 m/s.

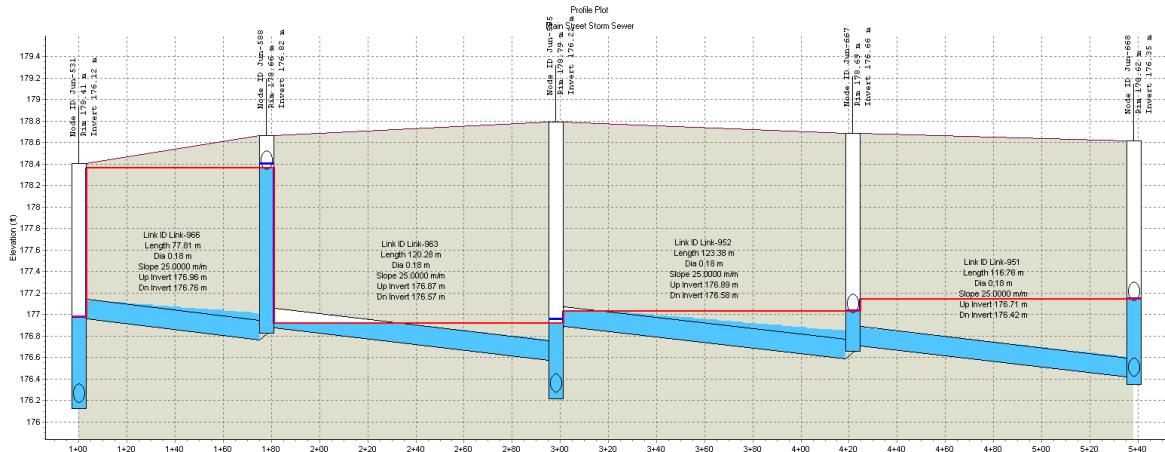
Figura 32. Perfil de tramo 531 a 668 barrió El Porvenir
Fuente: Storm and Sanitary

En este tramo se encuentra uno de los principales problemas y quejas de ciudadanía, debido a que sus recamaras presentan rebose y por ende un foco de malos olores. Su tubería supera su capacidad máxima y la red se encuentra completamente colmatada.

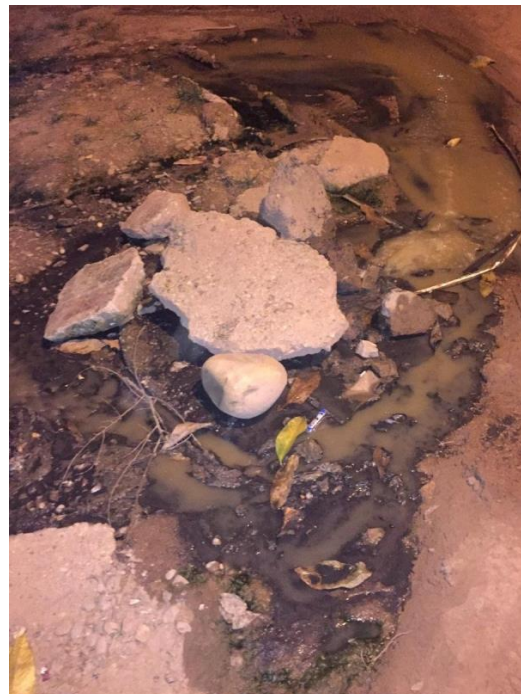
Figura 33. Rebose Cámara
Fuente: Autor

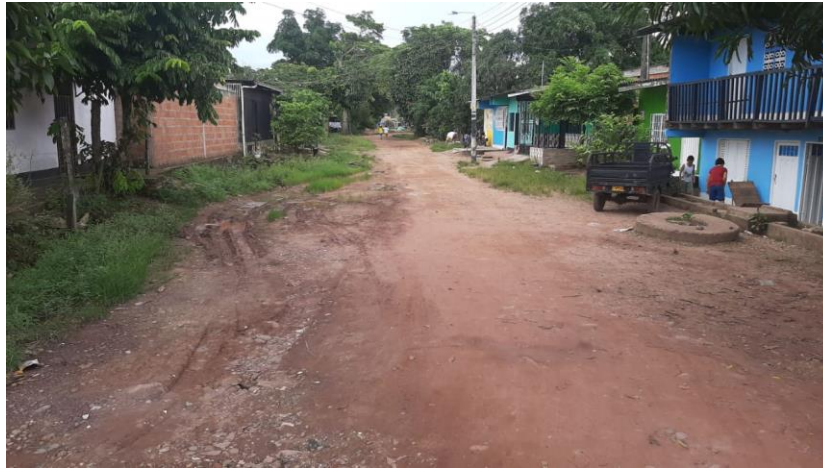
Figura 34. Tramo barrio El Porvenir
Fuente: Autor

El mencionado tramo cuenta con las siguientes características:
