**Estrategias de Restauración y Adaptación Funcional a Viviendas Coloniales Ubicadas en el  
Centro Histórico de Bogotá para Uso Cultural.**

**UNIVERSIDAD SANTO TOMÁS**  
Maestría en Patología de la Construcción  
Bogotá D.C - Colombia

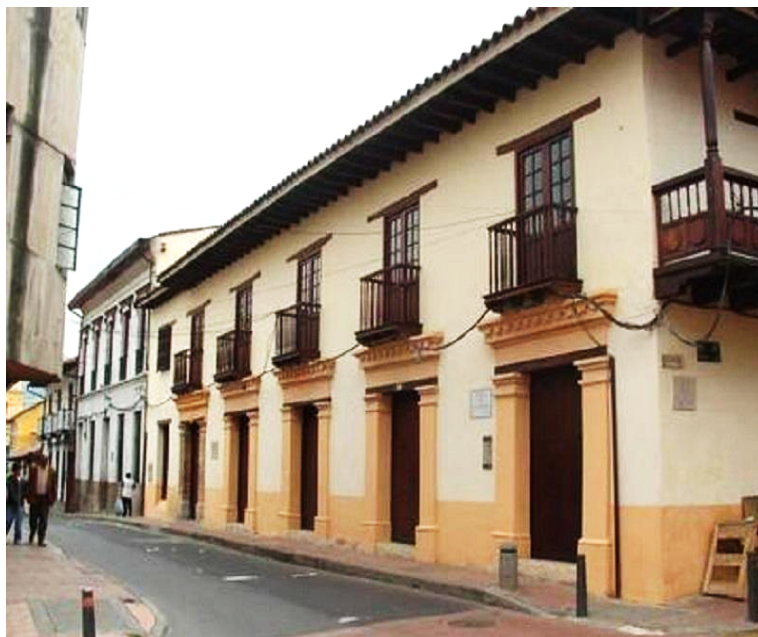
**Imagen 2.** *Fachada principal inmueble Casa Sámano*

El proceso de restauración de la Casa Sámano ha respetado sus elementos y materiales originales, priorizando criterios de conservación como la autenticidad material, la reversibilidad de las intervenciones y la compatibilidad de usos, su adecuación funcional ha permitido integrar el valor arquitectónico del inmueble con una oferta cultural, garantizando su preservación, sostenibilidad y apropiación por parte de la ciudadanía.

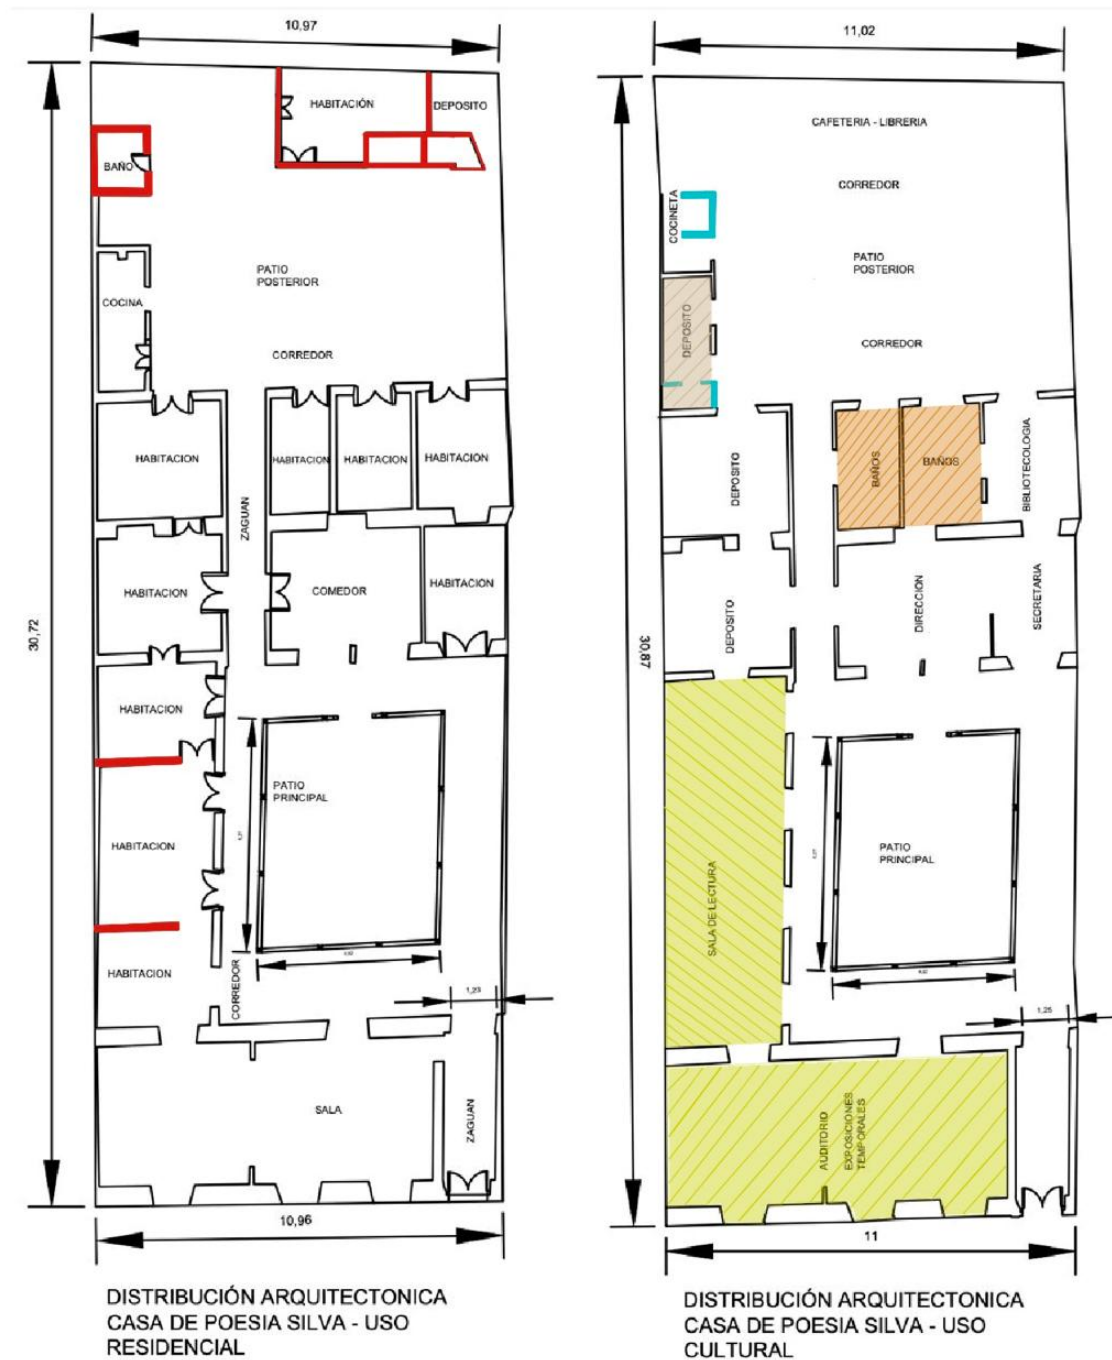
**Imagen 12.***Distribución arquitectónica Casa de Poesía Silva*

A continuación, se presenta la planimetría correspondiente al inmueble Casa de Poesía Silva, según sus usos previos y actuales, acotando las intervenciones y adaptaciones requeridas para su uso cultural.

Asimismo, se identifican intervenciones en las redes hidrosanitarias, señaladas en color naranja, que corresponden a la actualización y redistribución de los servicios de agua y saneamiento, necesarios para el cumplimiento de normativas actuales de salubridad. Finalmente, en color rojo se marcan los muros removidos, cambios que obedecen a la necesidad de generar mayor fluidez espacial y accesibilidad, manteniendo la compatibilidad con el valor arquitectónico y tipológico del inmueble.

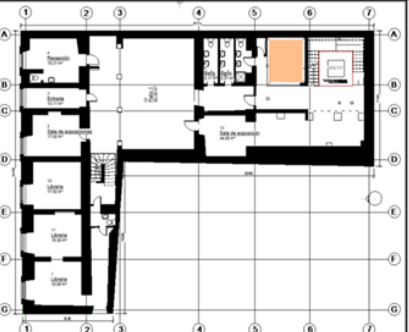
- Humedad ascendente localizada en el zócalo de piedra y la base de algunos muros portantes: este fenómeno se manifiesta principalmente a través del oscurecimiento del material, desprendimiento puntual de morteros de cal y aparición de manchas superficiales, síntomas propios del ascenso capilar de la humedad desde el terreno. Aunque no se evidencia un deterioro estructural grave, esta condición debe ser controlada para evitar un progreso que afecte la resistencia de los muros a mediano y largo plazo.

| CASA SAMANO | | UNIVERSIDAD SANTO TOMAS<br>PRIMER CLAUSTRO UNIVERSITARIO DE COLOMBIA | | ACREDITACIÓN<br>INSTITUCIONES<br>DE ALTA CALIDAD<br>EN LA EDUCACIÓN | | | | | | | |
|---|--|---|---|---|---|---|---|---|--|---|---|
| OBSERVACIONES:<br>Se observó humedad ascendente o humedad por capilaridad en la sección del patio auxiliar debido a que es una sección abierta al agua lluvia y esta se acumula en esa sección de la casa. | | | | | | | | | | | |
