Anexo 3. Señalización horizontal

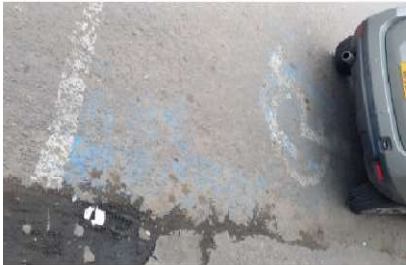
ESTACIONAMIENTO PARA PERSONAS CON DISCAPACIDAD (<i>carrera 2 entre calle 7 y 8</i>)			
Coordenadas: 4° 48' 40,35" N 74° 21' 21,32" O

ESTADO		
	Bueno	Regular	Malo
			X
	OBSERVACIONES		
La señal necesita reparación urgente pues no es visible

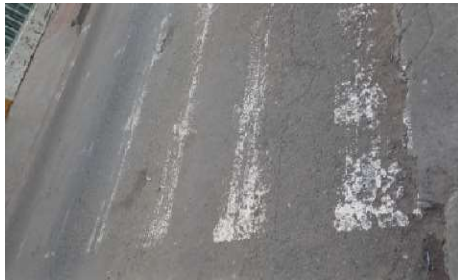
CRUCE SENDERO PEATONAL (*carrera 4 entre calle 7 y 8*)

La señal necesita mantenimiento debido a que es poco visible por su deterioro.

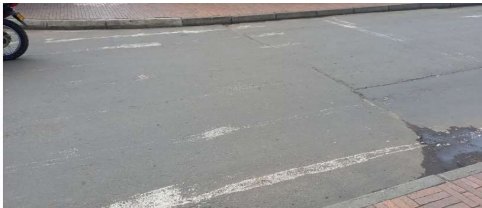
CRUCE SENDERO PEATONAL (*calle 8 entre carrera 4 y 4A*)

La señal no cumple con su función y requiere reparación urgente

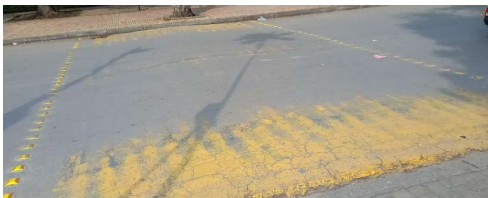
REDUCTOR DE VELOCIDAD (*calle 5 entre carrera 8A y 9*)

La señal necesita repación urgente pues no es visible
