ANÁLISIS DE PATOLOGÍA A LAS INSTALACIONES HIDRÁULICAS DE LA
ESTRUCTURA # 3 EN LA CÁRCEL LA PICOTA UBICADA EN LA CIUDAD DE
BOGOTÁ.

UNIVERSIDAD SANTO TOMAS, BOGOTÁ
VICERRECTORÍA DE UNIVERSIDAD ABIERTA Y A DISTANCIA
CONSTRUCCIÓN EN ARQUITECTURA E INGENIERÍA

PROYECTO DE GRADO

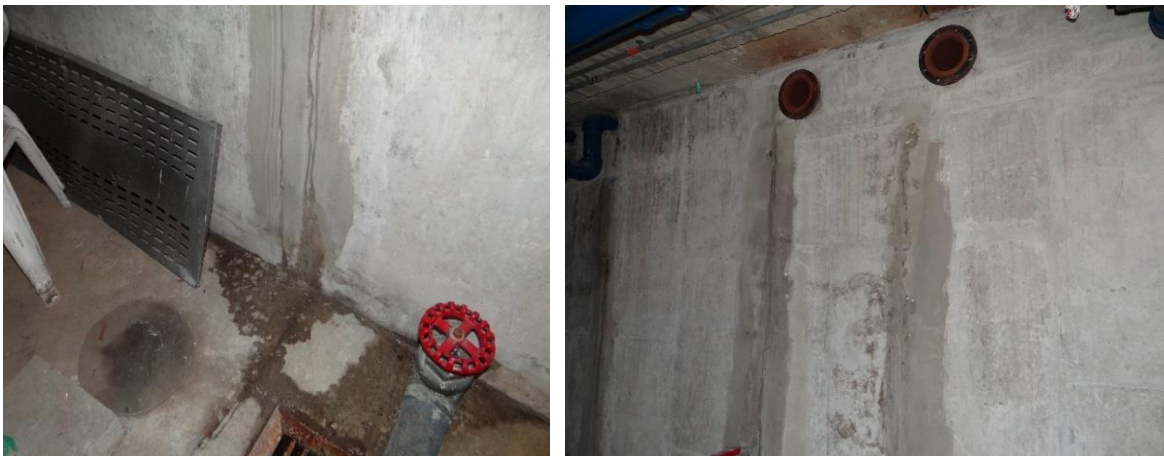
Figura 3. Tanque Almacenamiento de Agua.

Se dreno el tanque principal con el objeto de limpiar toda su superficie interna de igual forma sacar los sedimentos de barro y otros que se solidifican cuando el agua se pone en reposo ya que no se bombea hasta que el tanque este lleno, después del drenaje y su respectiva limpieza con compresores a presión 1000m³ por segundo se entra a revisar si hay filtraciones en las paredes del tanque, observando que clase de mantenimiento se debe realizar, ya sea

preventivo y correctivo con el fin de minimizar su deterioro, corrigiendo igualmente las fallas que este viene presentando.

Realizar mantenimiento correctivo de forma inmediata al tanque de almacenamiento de agua para evitar daños mayores.

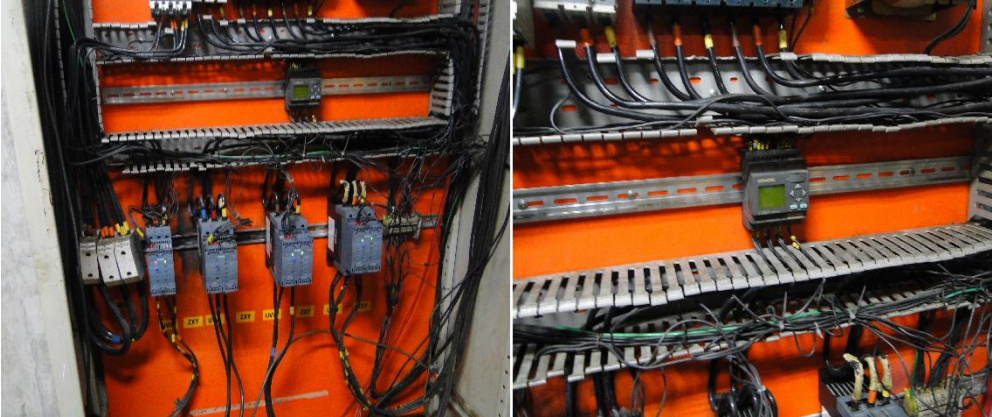
Figura 4. Sistema de Control Eléctrico.

Se hace trabajo de campo el cuarto del sistema de control eléctrico y se evidencia que presenta mala manipulación ya que el sistema no funciona automáticamente por las siguientes características.

Se presenta desorden en el cableado.

El sistema es puesto en funcionamiento de forma manual.

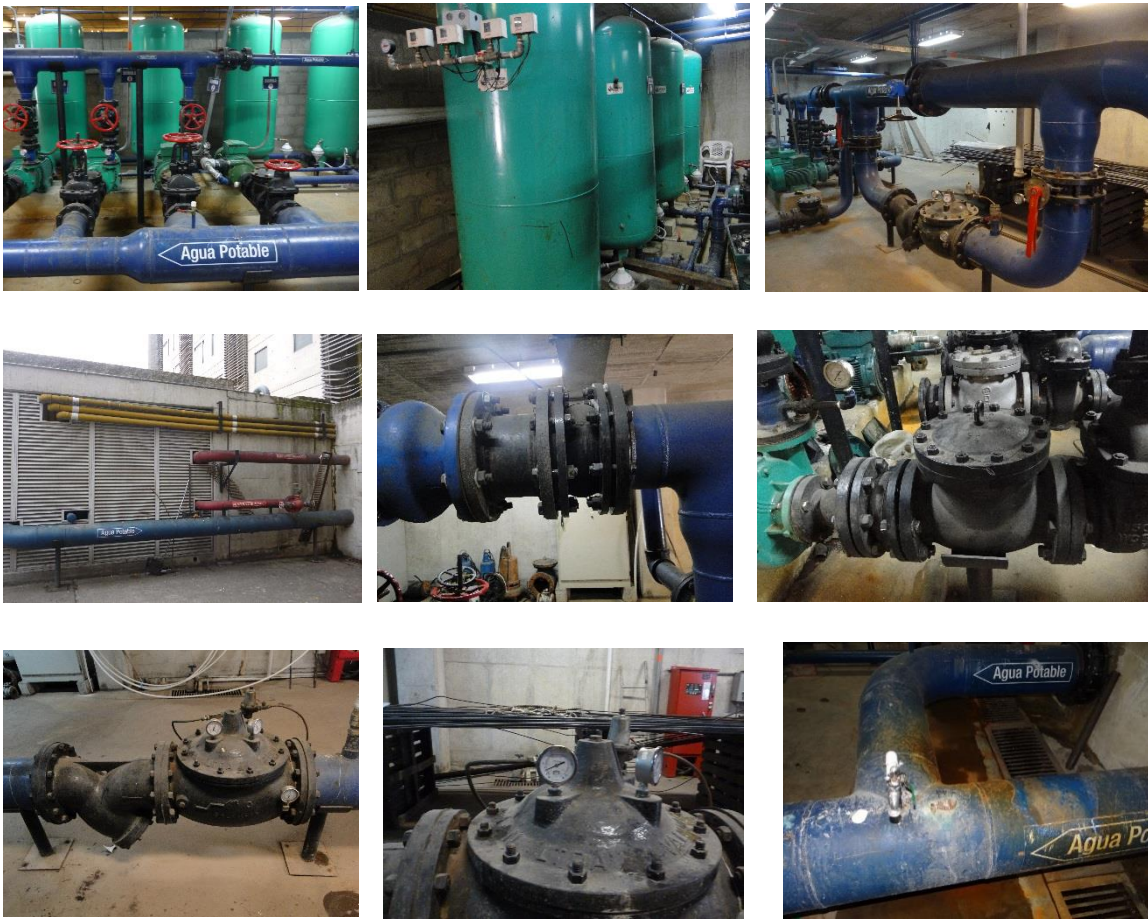
Figura 5. Cuarto de Moto Bombas.

Se observa en el sistema en serie de las motobombas y los sistemas de hidroflos mínimas fugas de agua, el no cierre de cheques cortina dejando el ingreso de aire a la tubería, presentan fallas 2 motobombas por falta de mantenimiento, el diafragma o regulador de presión en su manómetro no muestra la respectiva presión, algunos registros no sellan y en un 30 % de la tubería se encuentra con oxido y corrosión.

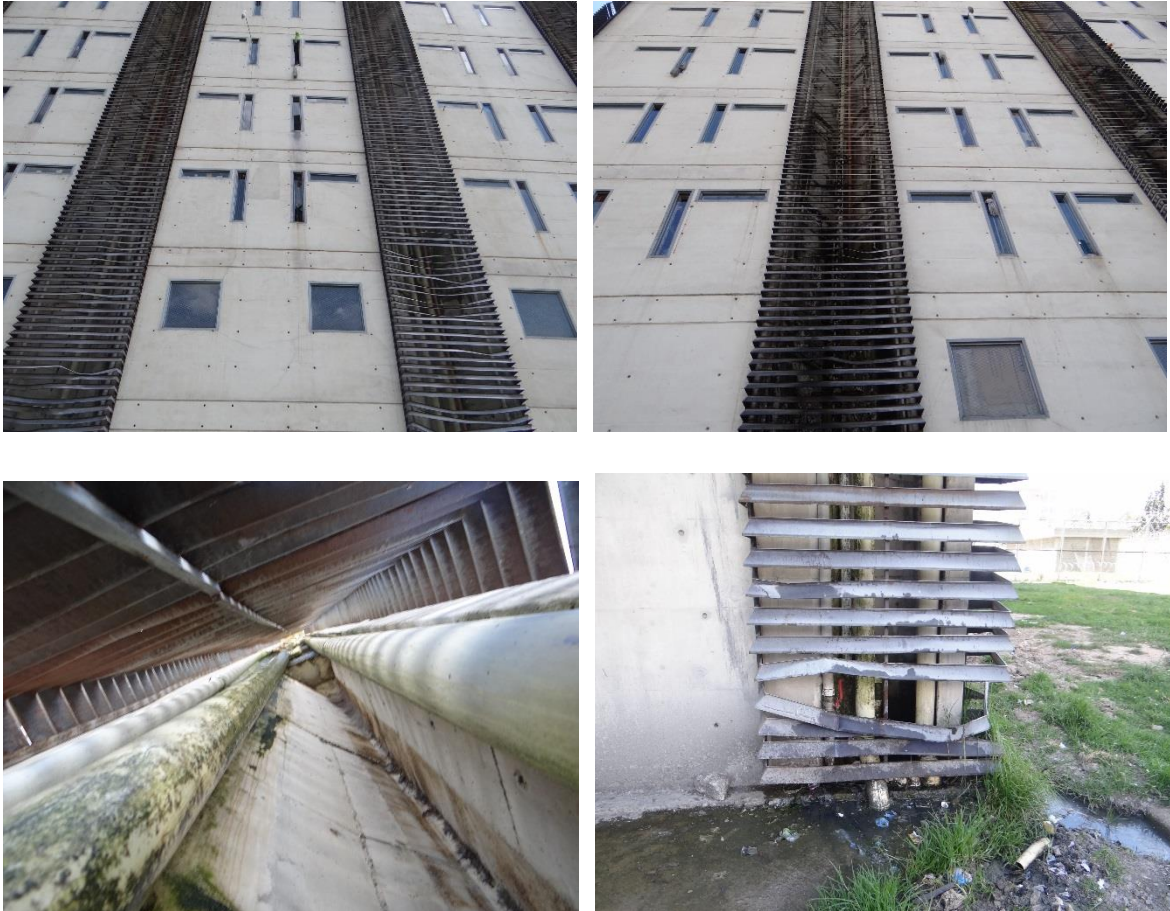
Figura 6. Ductos Verticales Interior y Exterior.

Al realizar el recorrido por los ductos verticales evidenciando que estos poseen una altura aproximada de 30 metros, se detalla que por los mismos se encuentra la tubería de agua potable, donde en el pie del ducto sale una Tee de 4" y se distribuyen dos ramales reducidos a 2", como de aguas servidas con una tubería de 4". A demás se observa que la tubería no cuenta con adecuados anclajes, no presenta un recubrimiento epoxico, fugas en accesorios y uniones, sustancias contaminantes, deterioro de la estructura metálica exterior.

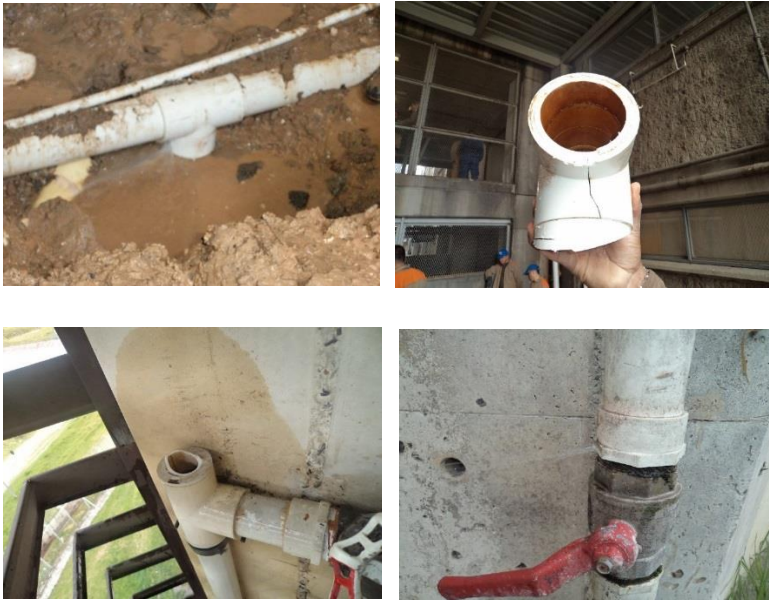
Figura 8. Fallas y Rupturas por Presión.

En las imágenes se observa que al realizar pruebas de presión de 100 a 135 psi las tuberías presentan ruptura tanto en los accesorios como en las uniones y cuerpos de la tubería. Evidenciando que la calidad del material es deficiente y no es acorde para el sistema hidráulico, esta presenta en muchos de sus tramos una marca que no se encuentra reconocida como también en sus accesorios (TIGRE). En la figura de la Tee de 4" su resistencia a la presión debería ser mayor y no haber ocasionado ruptura a la presión que está ejerciendo el líquido.

- Cambio de tubería de presión y aguas servidas.
- Recubrimiento epoxico adecuado a la tubería de los ductos verticales.
- Mantenimiento correctivo en el sistema de motobombas y sistema control eléctrico.
- Sellamiento e impermeabilización del tanque de almacenamiento de agua.
- Capacitación a personal encargado sobre el adecuado funcionamiento del sistema hidráulico.
- Implementar los elementos y materiales adecuados como las válvulas reguladoras de presión en cada piso.
