**Estudio de patología del Pabellón Santa Teresa y Manrique del Hospital de San José  
(Monumento Nacional)**

Universidad Santo Tomás de Aquino

UNIVERSIDAD SANTO TOMÁS DE AQUINO  
Decanatura de división de educación abierta y a distancia  
Bogotá  
2019

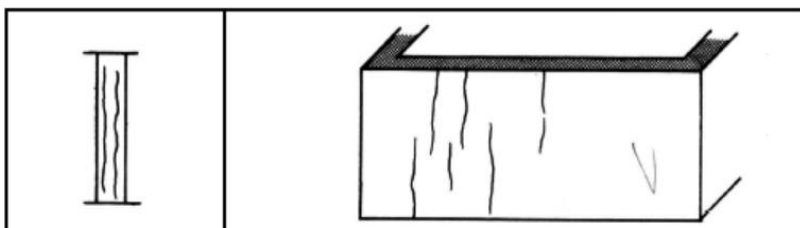
- Grietas verticales proximas

Causas: Haber sobrepasado la capacidad portante del muro a compresion por aplastamiento del material de agarre.

Solucion: apuntalamiento inmediato, sustitucion del elemento

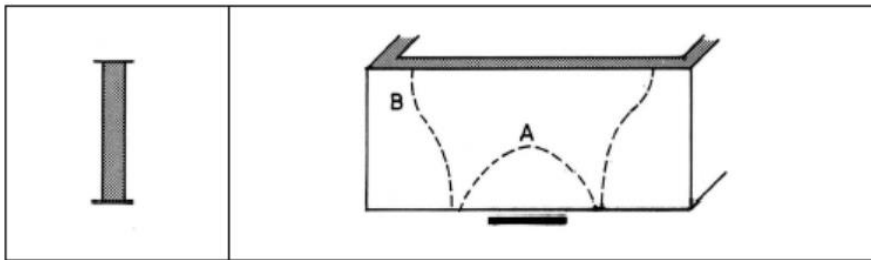
- Grietas de tipo A y de tipo B (asentamientos zonas pequeñas): Tipo A primeros síntomas, Tipo B cuando el proceso de deformación es muy avanzado.

Causas: Asentamientos centrales de zonas pequeñas

Solución: Prueba de testigos, grieta activa se sustituye el elemento, grieta pasiva se repara.

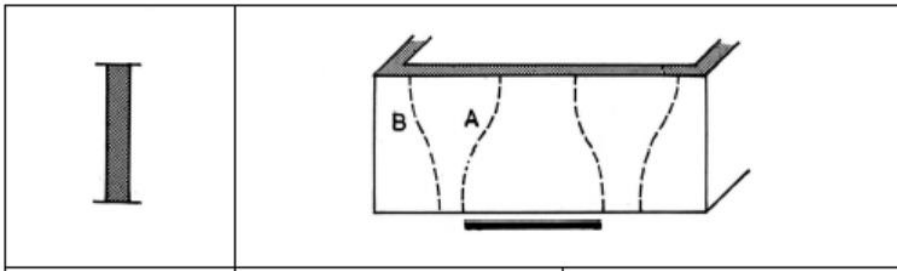
- Grieta de tipo A y de tipo B (asentamientos zonas grandes): Tipo A primeros síntomas, Tipo B cuando el proceso de deformación es muy avanzado.

Causas: Asentamientos centrales de zonas grandes

Solución: Pruebas de testigos, grieta activa se sustituye el elemento, grieta pasiva se repara.

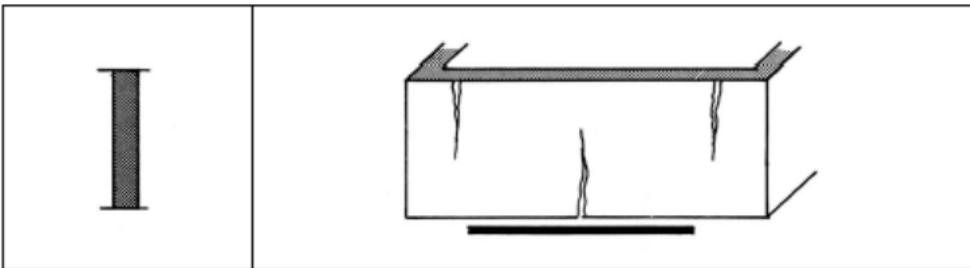
- Grietas verticales poco frecuentes en longitudes de muros muy grandes.

Causas: por asentamientos centrales muy grandes

Solución: Pruebas de testigos, grieta activa se sustituye el elemento, grieta pasiva se repara.

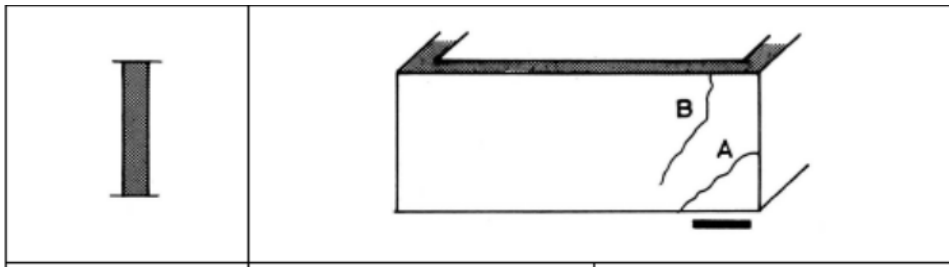
- Grietas de tipo A y de tipo B en extremos

Causas: Asentamientos extremos pequeños

Solución: Pruebas de testigos, grieta activa se sustituye el elemento, grieta pasiva se repara.

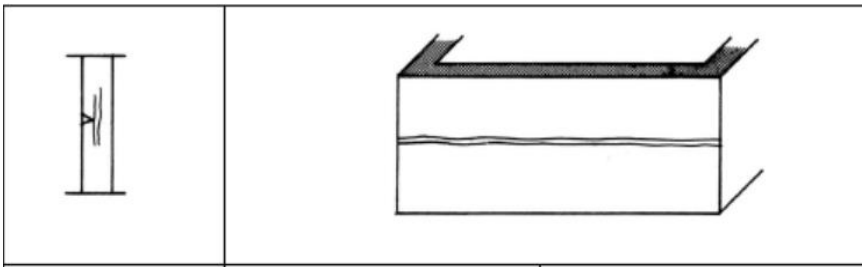
- Grietas horizontales de tracción

Causas: Se ha sobrepasado la capacidad portante del muro a flexo compresión

Solución: Apuntalamiento inmediato, sustitución del elemento.

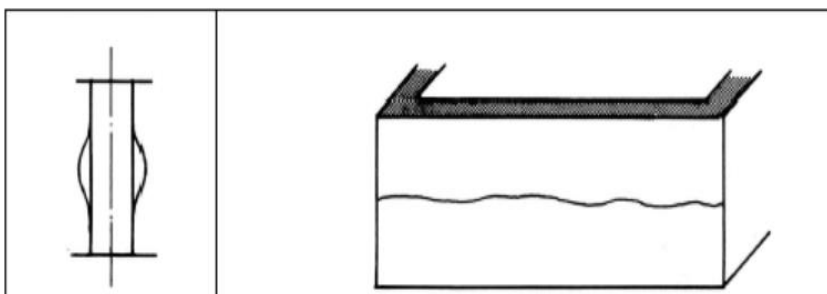
- Grietas horizontales y abombamiento simétrico.

Causas: Haberse sobrepasado la capacidad portante del muro a compresión

Solución: Apuntalamiento inmediato, sustitución del elemento.

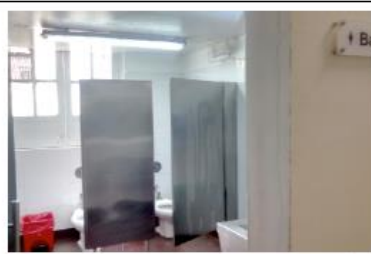
| ETAPA 1.1: LEVANTAMIENTO DE LESIONES | | | | | | UBICACIÓN AREA N° 109 | | | |
|---|---|---|---|---|---|---|---|---|---|
| <b>Zona Este</b><br><p>NO APLICA</p> | | | | <b>Zona Oeste</b><br> <p>Fotografía No. 109.3 O : Baño en buenas condiciones</p> | | | | | |
| <b>LESIONES OBSERVADAS:</b><br>El baño no presenta ningún tipo de lesión. | | | | | | | | | |

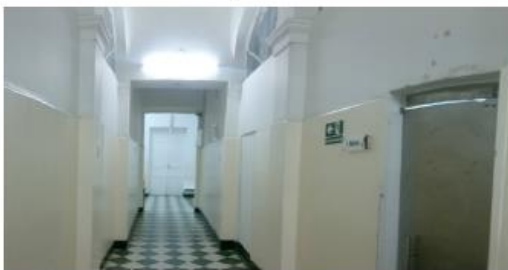
| ETAPA 3.1: LEVANTAMIENTO DE LESIONES | | | | | | UBICACIÓN AREA N° 108 | | |
|---|---|---|---|---|---|---|---|---|
| | | | Fotografía No. 108.1 S : Panorámica sentido Norte - Sur | | | | | |

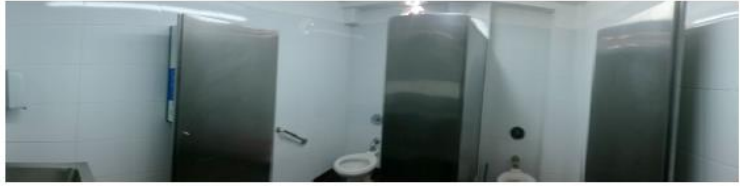
| ETAPA 3.1: LEVANTAMIENTO DE LESIONES | | | | | | UBICACIÓN AREA N° 107 | | | |
|---|---|---|---|---|---|---|---|---|---|
| Zona Este<br><br> <p>Fotografia No. 107.1 E : Desprendimiento de enchape</p> | | | | | | Zona Oeste<br><br> <p>Fotografia No. 107.2 O : Panoramica sentido Este - Oeste</p> | | | |
| <b>LESIONES OBSERVADAS:</b><br>En toda el area unicamente se evidencio el desprendimiento de enchape. El resto de elementos arquitectonicos y estructurales se encuentran en perfectar condiciones. | | | | | | | | | |

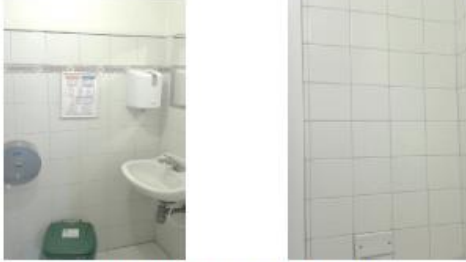
| ETAPA 3.1: LEVANTAMIENTO DE LESIONES | | | | | | UBICACIÓN AREA N° 106 | |
|---|---|---|---|---|---|---|---|
| <b>Zona Norte</b><br> <p>Fotografía No. 106.1 N : Cuarto de aseo en buen estado</p> | | | | <b>Zona Sur</b><br> <p>Fotografía No. 106.2 S : Baño en buen estado</p> | | | |
| <b>LESIONES OBSERVADAS:</b><br>No se encontro ningun tipo de lesion en pisos y muros de esta area. | | | | | | | |

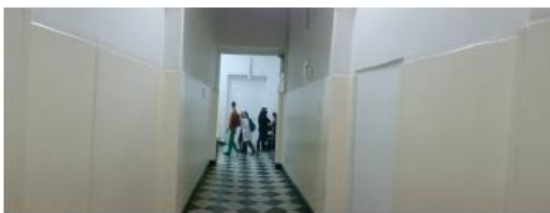
| ETAPA 3.1: LEVANTAMIENTO DE LESIONES | | | | | | UBICACIÓN AREA N° 105 | |
|---|---|---|---|---|---|---|---|
| Fotografia No. 105.1 S : Panorámica sentido Norte - Sur | | | | | | | |

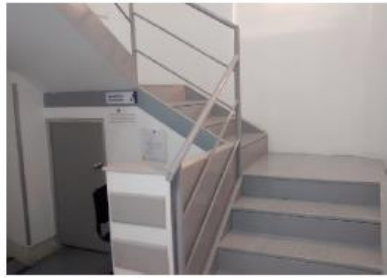
| ETAPA 3.1: LEVANTAMIENTO DE LESIONES | | | | | | UBICACIÓN AREA N° 101 | | |
|---|---|---|---|---|---|---|---|---|
| NO APLICA | | | | <p>Fotografia No. 101.1 S : Fotografia general del area</p> | | | | |
| <b>LESIONES OBSERVADAS:</b><br>No se encontraron lesiones. Esta area fue intervenida con la instalacion de elementos metalicos. | | | | | | | | |
