TIPOLOGIA ESTRUCTURAL EN LOS BARRIOS SANTA LUCIA, LOS HEROES Y  
LA URBANIZACION LA ESPERANZA DE LA CIUDAD DE TUNJA

UNIVERSIDAD SANTO TOMAS  
FACULTAD DE INGENIERIA CIVIL

2020

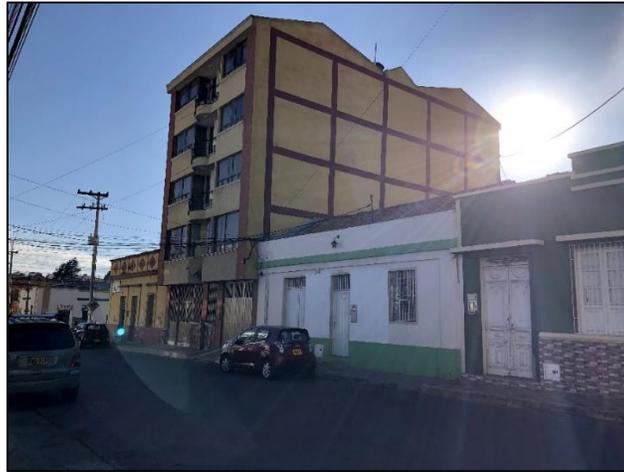
Fotografía 5 Diferencia de Alturas

Otro aspecto importante es que actualmente se derrumban edificaciones antiguas y se remplazan por construcciones altas que van a comportarse de forma individual, si se tiene un edificio de 5 pisos junto a una vivienda de dos o un solo piso, los pisos del edificio que coincidan con las viviendas mas bajas tendran un movimiento restringido mientras que los pisos de arriba se vuelven mas flexibles pudiendo moverse mas facilmente y podrian colapsar sobre las viviendas mas bajas (Martinez Cuevas, Sandra, 2014).

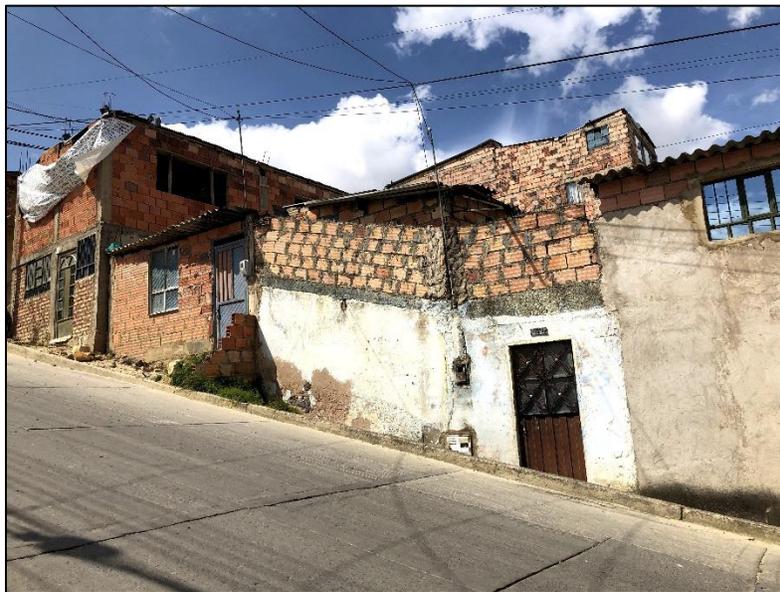
*Fotografía 6 Viviendas Manzana #8 entre calle 25 y carrera 15*

Dado que, la mayoría de edificaciones son anteriores a la existencia de la NSR-10 o la NSR-98, se encontraron viviendas incompletas, construidas en mamposteria no reforzada, prohibida en el decreto 1400 de 1984 para zonas de riesgo sismico intermedio y en su mayoría con una nocion de la construcción propia del dueño del predio, influenciada por factores como el año de construccion y la cantidad de presupuesto para construir.

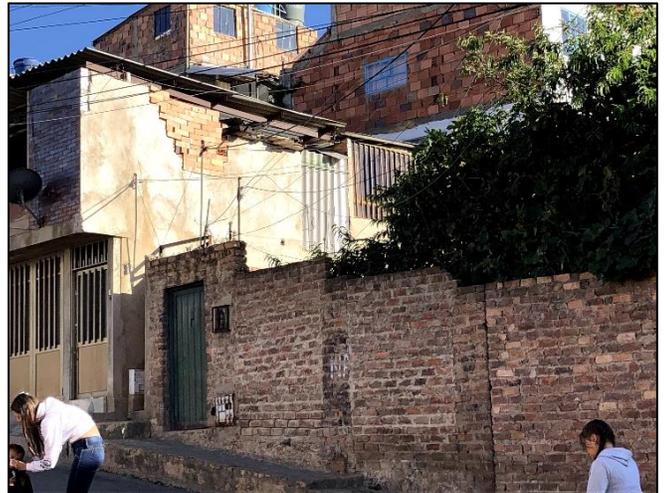
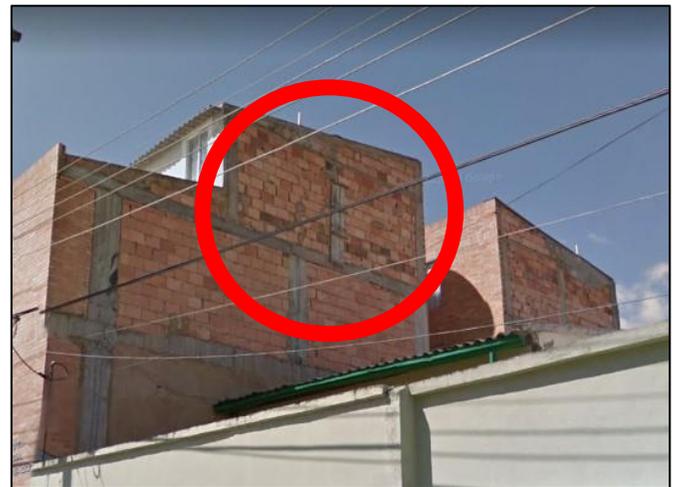
Fotografía 9 Pórticos en Concreto

En los sistemas aporticados que se encontraron se pudo evidenciar discontinuidades en elementos estructurales como columnas y muros atravesados

por tubería como se muestra en las fotografías anteriores, esto errores constructivos restan resistencia y generan irregularidades geométricas.

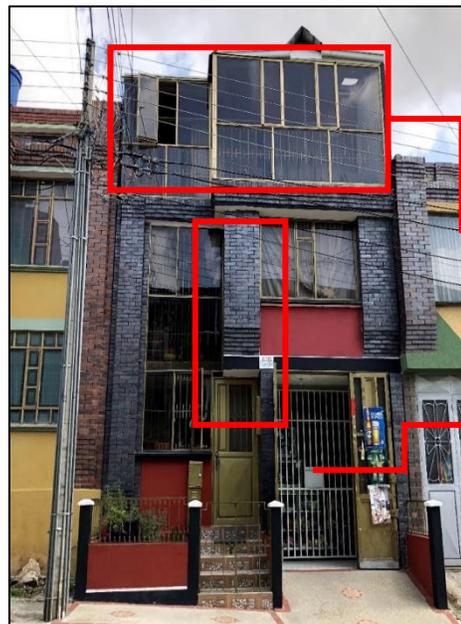
Fotografía 11 Vivienda ampliada Barrio Los Héroes

Elementos no estructurales susceptibles a colapso

Mala distribución de ventanas y puertas

Los cambios excesivos en la elevación de las edificaciones pueden generar pisos blandos, generado por la variación de las rigideces. Sin embargo, las viviendas analizadas no varían mucho en altura, pero algunos elementos resistentes no son continuos a lo largo de la edificación como se ve en la fotografía 11, generalmente se ven reducciones de área construida en los segundos y terceros pisos.

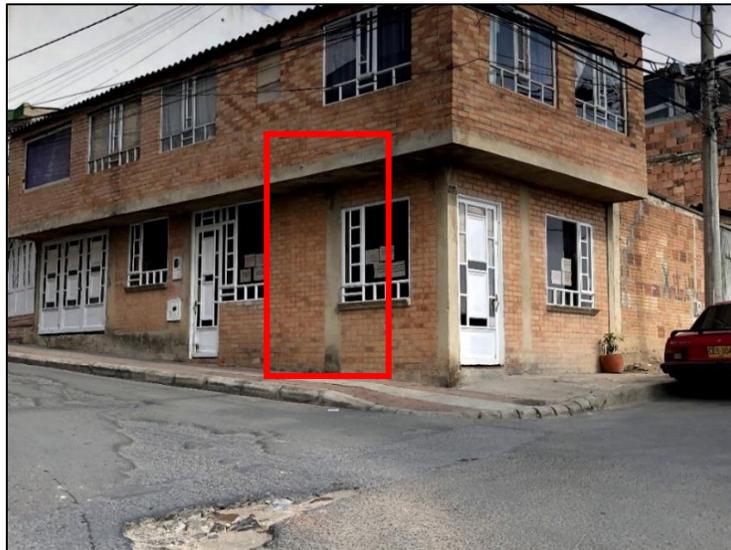
Fotografía 13 Columna Corta, discontinuidad de elementos estructurales

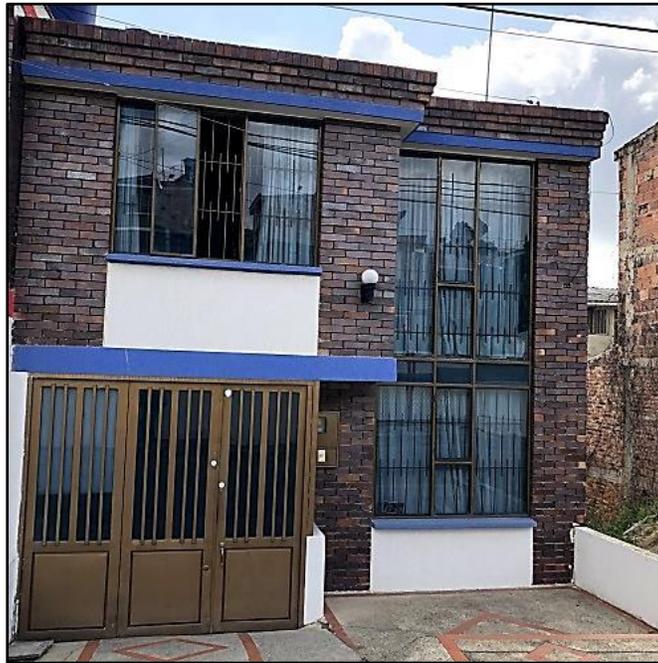
*Fotografía 16 Vivienda tipo Barrio Los Héroes*

deterioradas, con problemas de simetría y homogeneidad que afectan la vulnerabilidad de las edificaciones y el sistema constructivo no es el adecuado. Por esto se calificó con “C”.
