APOYO TÉCNICO EN LA SUPERVISIÓN DE UN PROYECTO VIAL EN
EJECUCIÓN POR PARTE DE LA SECRETARÍA DE INFRAESTRUCTURA PÚBLICA
DEL MUNICIPIO DE TUNJA-BOYACÁ

UNIVERSIDAD SANTO TOMÁS SECCIONAL TUNJA
FACULTAD DE INGENIERÍA CIVIL

PASANTÍA PARA OBTENER EL TÍTULO DE INGENIERO CIVIL

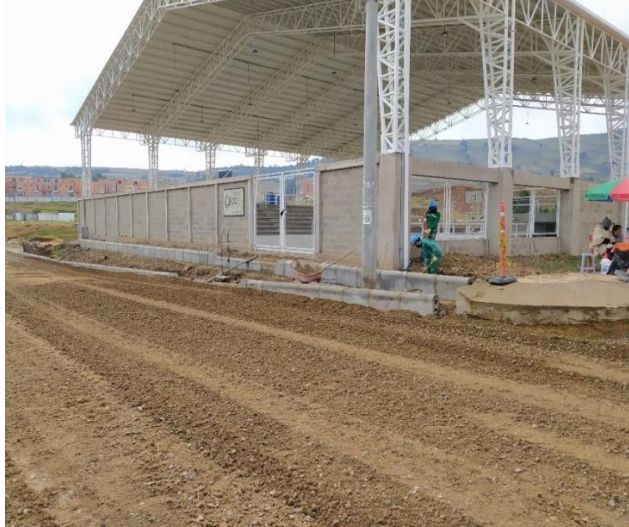
Fotografía 3. Vía en construcción, Tramo 3, La Florida.

De acuerdo al avance y desarrollo que se iba presentando en la obra, se realizó la supervisión y el acompañamiento respectivo de distintas actividades, registros fotográficos y descriptivos de cada una, apoyando e informando a interventoría cualquier proceso incorrecto que se presentara en la ejecución de las actividades de obra frente al cumplimiento de la normatividad. Igualmente se efectúa la misma función con los ensayos realizados en obra y medidas de cantidades de obra. En la fotografía 3 se observa la vía en construcción de tramo 3.

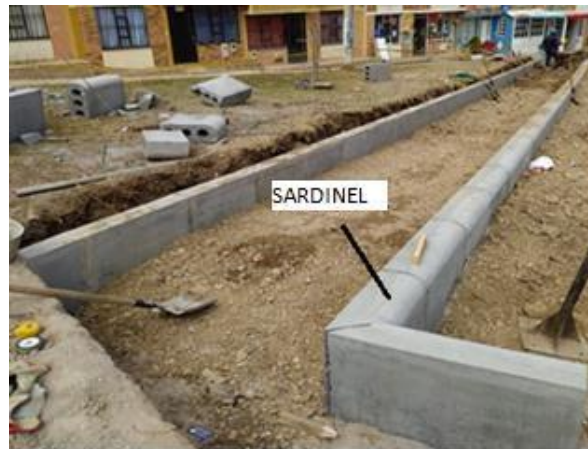
Fotografía 6. Instalación de sardineles

Para la instalación de los sardineles que son las referencias donde termina la vía y comienza el andén, se hacía una excavación lineal pertinente para luego colocar una capa de mortero de pega en la excavación, y sobre él, la adecuada instalación de los sardineles. La distancia entre cada sardinel instalado debía de ser de 0.5 cm aproximadamente en donde correspondía otra capa de mortero de pega para darle la resistencia y estabilidad adecuada como se muestra en la siguiente fotografía.

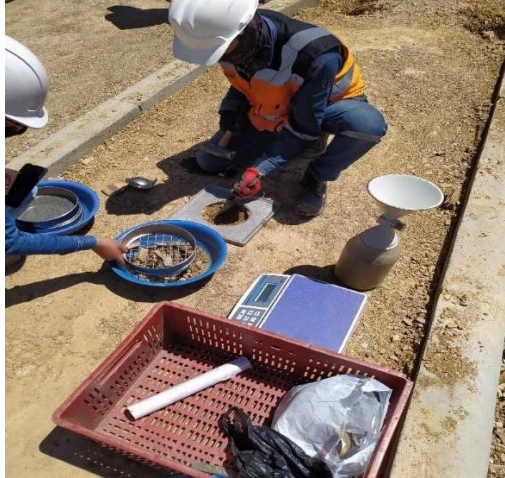
Fotografía 7. Ensayo de densidades para afirmado.

En la fotografía 7 se observa la toma del ensayo de cono de arena la cual se realiza para determinar la densidad en el terreno.

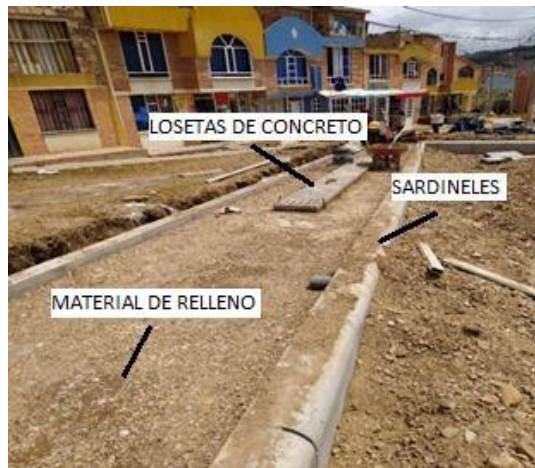
Fotografía 8. Relleno de afirmado y losetas de concreto.

La instalación de las losetas guías y de precaución elaboradas en concreto, diseñadas especialmente para personas discapacitadas, se instalaban con pega de mortero sobre la capa compactada de material granular de afirmado, con un espesor de 2cm aproximadamente y sobre él, la instalación de las losetas de concreto de 6 cm de espesor para el correcto alineamiento y nivelación que debían tener con las piezas de adoquín para la construcción final de los andenes. En la fotografía 8 se puede apreciar la construcción y los materiales que componen el andén.

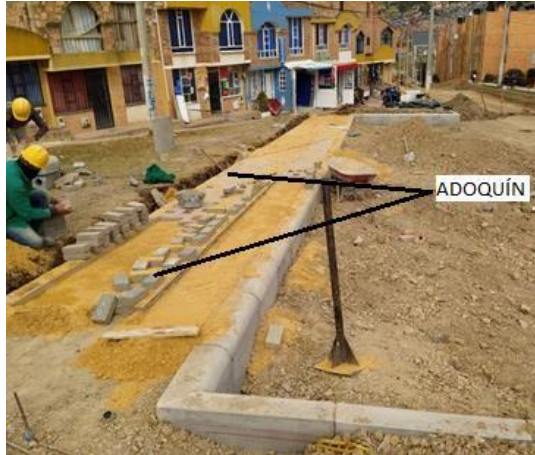
Fotografía 9. Instalación de adoquín y compactación de arena.

seguimiento, con registros fotográficos y descripción de las actividades ejecutadas, informando al interventor de obra cualquier inconveniente presentado donde no se cumpliera el debido proceso para la correcta ejecución y construcción de estas de acuerdo al manual de intervención de obra pública. En la fotografía 9 se puede apreciar la instalación de adoquín.

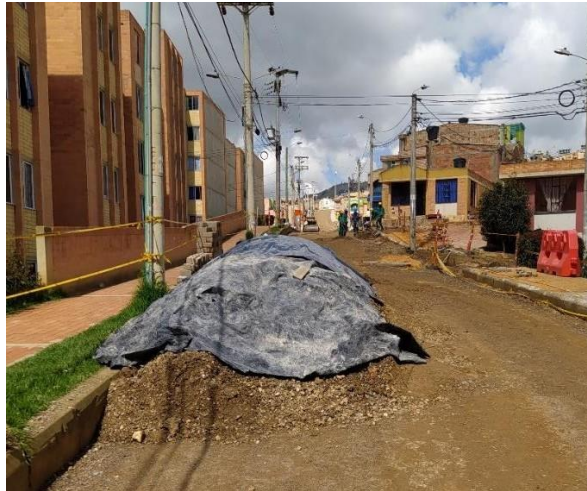
Fotografía 15. Acopio de material.

En la ilustración 16 se puede apreciar una de las formas en la cual el personal de construcción contratado cubría con plásticos los materiales de acopio en la obra.

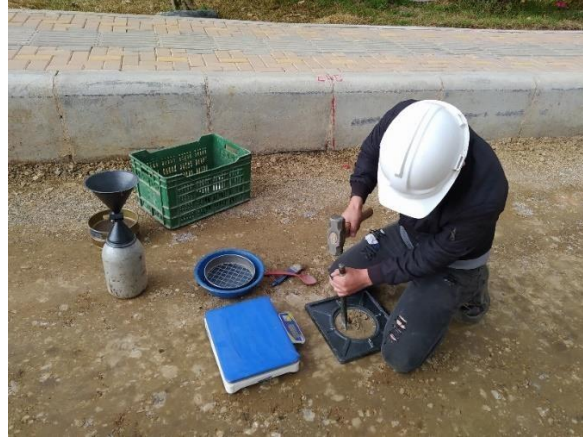
Fotografía 29. Ensayo de densidades para subbase.

En la fotografía 29 y fotografía 30 se observa la realización de los ensayos de densidad y peso unitario del suelo para la capa granular subbase y base.

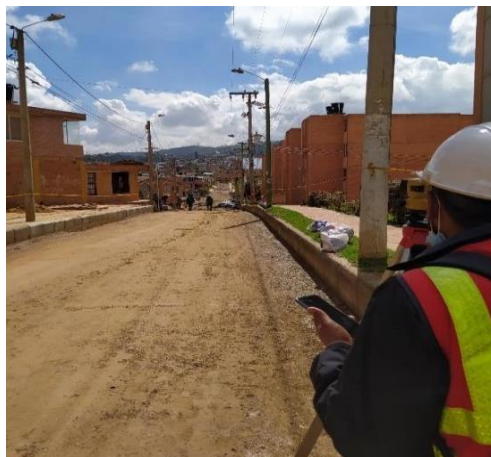
Fotografía 31. Chequeo de cotas en el terreno.

El chequeo de cotas consiste en la verificación de las cotas del terreno en los diferentes puntos de las abscisas de la vía; costado izquierdo, costado derecho y eje de la vía. Rectificando que cumplan con las cotas establecidas en los planos o diseños del proyecto. Haciendo uso de las tolerancias y variaciones ya antes mencionadas y estipuladas en la norma. En la siguiente fotografía se puede observar como se hacia el chequeo de cotas con el trípode y el nivel.

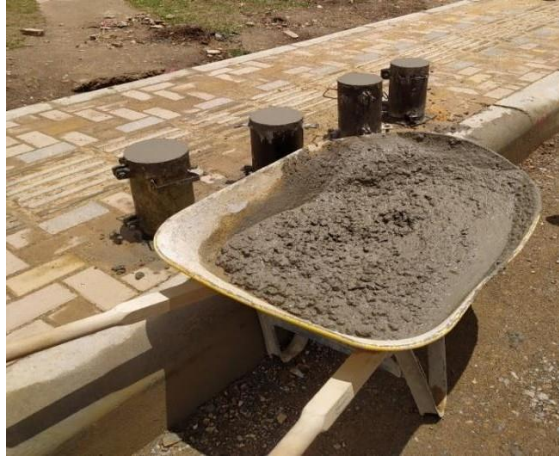
Fotografía 34. Cilindros de concreto.

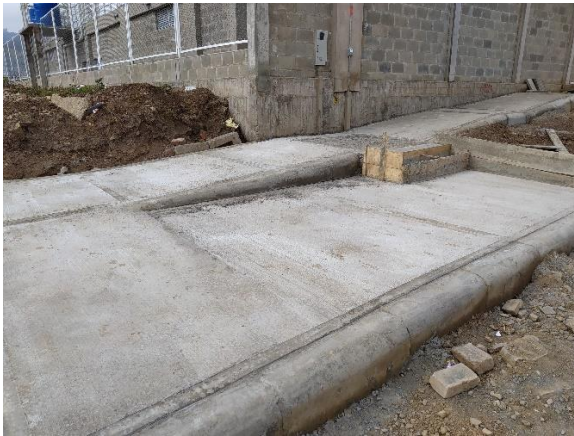
Fotografía 35. Rampas de acceso peatonal.

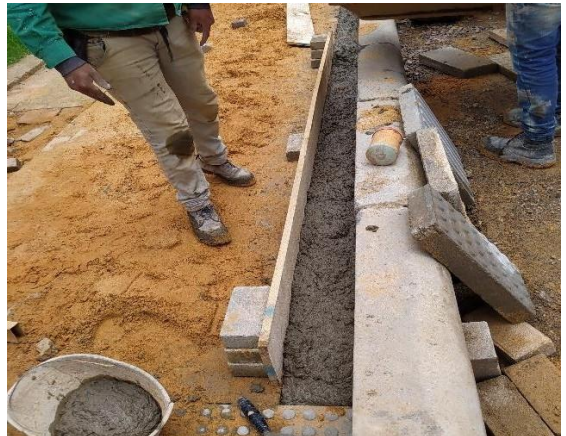
Fotografía 36. Bordillo.

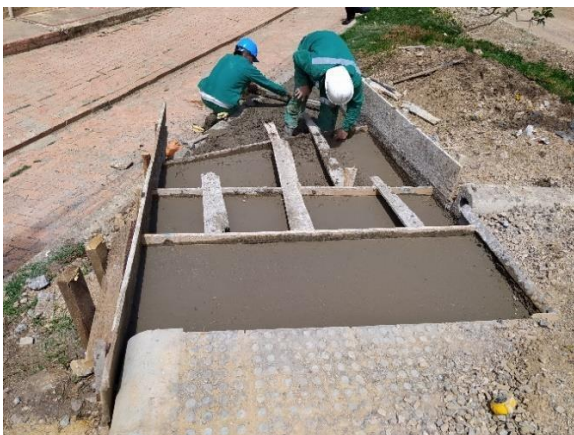
Fotografía 37. Escaleras

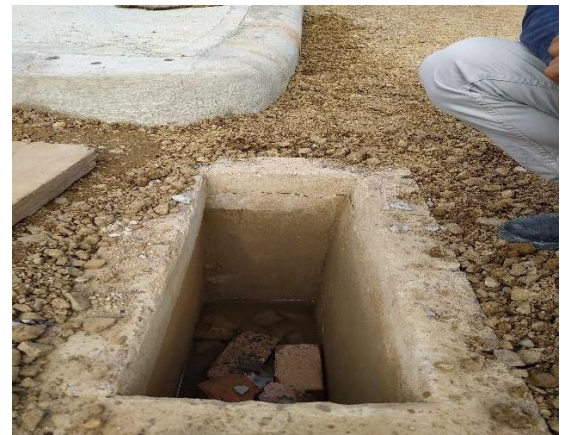
Fotografía 38. Sumidero.

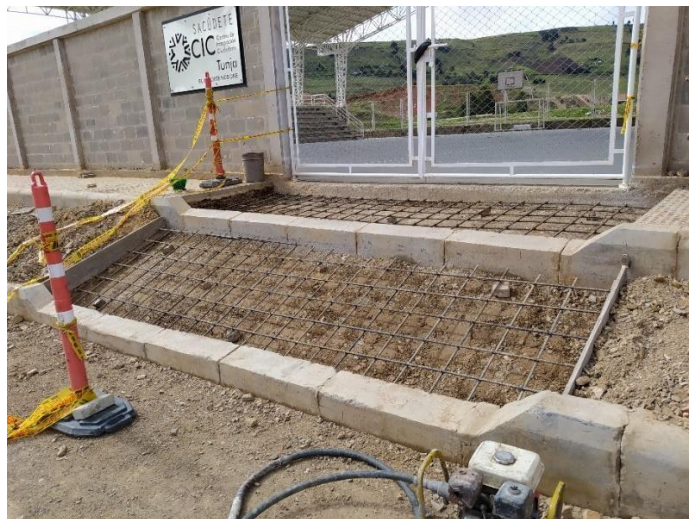
Fotografía 39. Acero de refuerzo para rampas.

TRAMO 3	
FECHA	viernes, 16 de abril de 2021
ABSISA	490-482
CARRIL	CD
ESTRUCTURA	2 RAMPA VEHICULAR
TIPO DE MEDICION	LONGITUD
RESULTADOS L (m)	62.99
VARILLA NO.	4
AREA TRASVERSAL	0.00
VOLUMEN	0.01
PESO(kg.m)	0.994
PESO	62.61
