ESTUDIO PATOLOGICO PARA LA REHABILITACION DEL BLOQUE 8 DE LA
AGRUPACIÓN DE VIVIENDA PIO XII UBICADO EN LA CALLE 6BIS N°79C-04 EN
LA CIUDAD DE BOGOTÁ

INGENIERO GABRIEL SANTIAGO SILVA VEGA

UNIVERSIDAD SANTO TOMAS - EDUCACON ABIERTA Y A DISTANCIA

ESPECIALIZACIÓN EN PATOLOGÍA DE LA CONSTRUCCIÓN

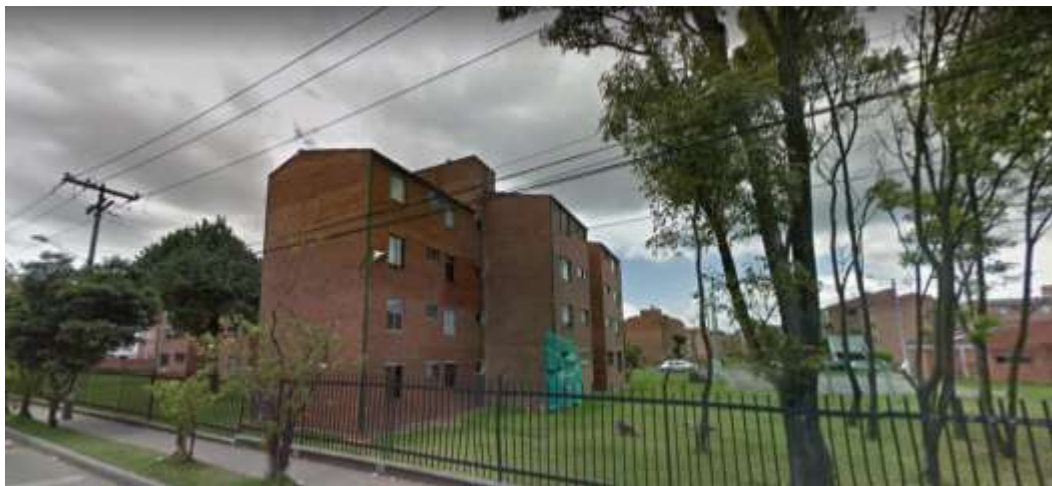
Figura 6

Fachada sur occidental

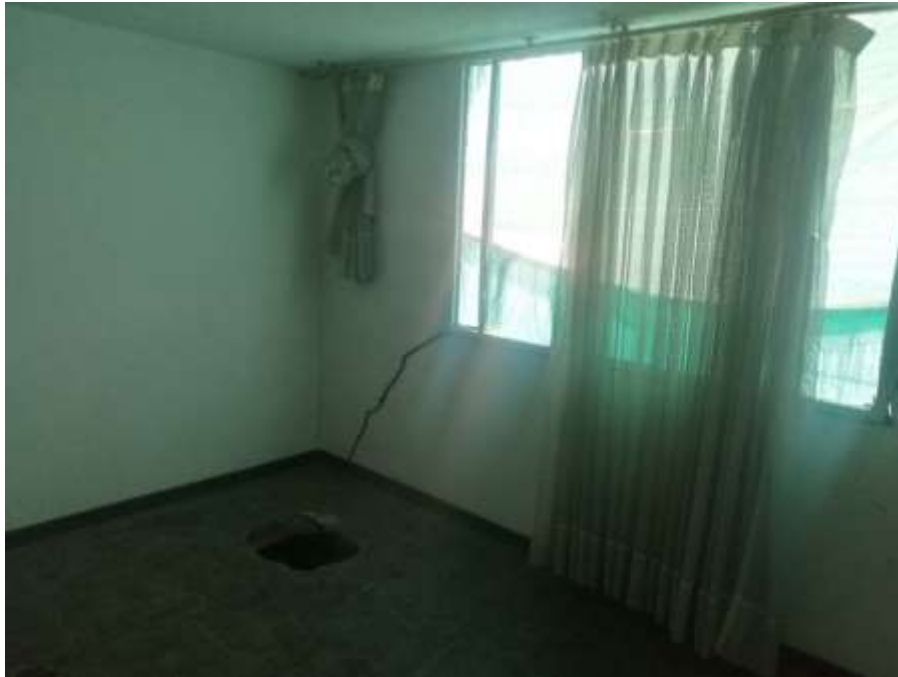
Ventana de la sala del apartamento 102 del interior 3 del bloque 8

En las dos fotos anteriores se ve una grieta diagonal, a 45 grados, que inicia en el piso del costado izquierdo y termina en el techo del derecho, característico de asentamientos diferenciales en donde el costado derecho de la ventana es el que baja.

Además, en la Figura 12 se aprecia una abertura en la losa de piso del apartamento 102, la cual se realizó días después de haberse presentado las grietas en la edificación con el fin de revisar el estado actual de la cimentación. La abertura es muy pequeña y no se logó acceder a esta, pero se evidenció que la placa de piso del primer piso de las unidades habitacionales centrales (102 y 103) son de tipo aérea, es decir que no está apoyada directamente contra el suelo sino que al encontrarse 56cm por encima del nivel de terreno, estas funcionan como si fueran elementos de un sistema de entrepiso.

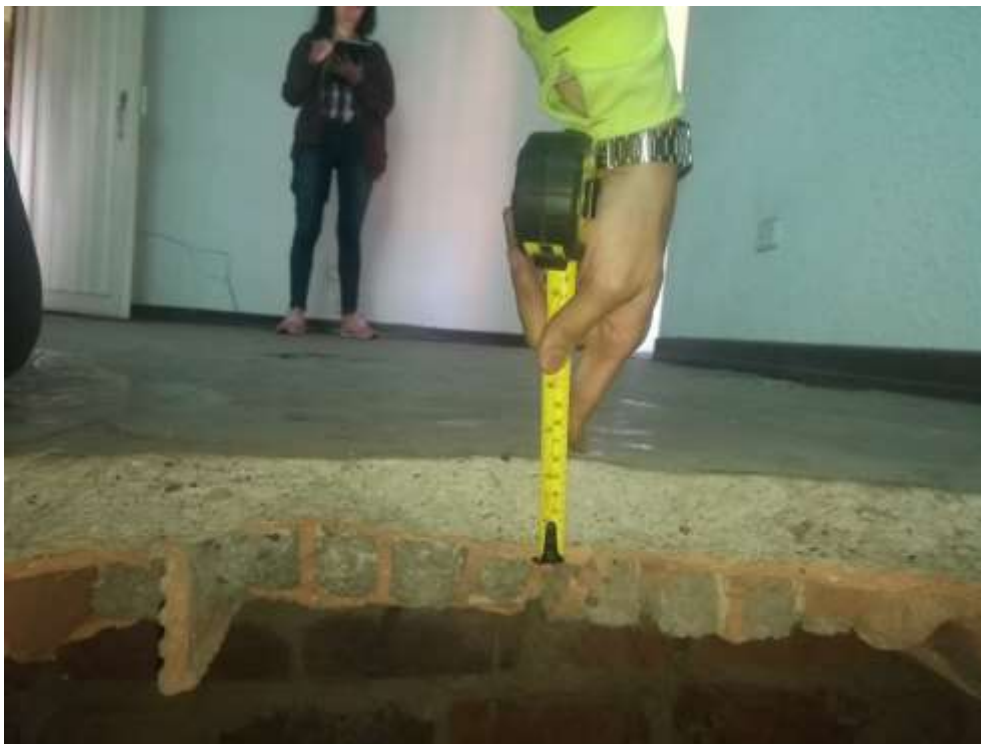
Figura 14

Sistema de placa de piso de primer piso

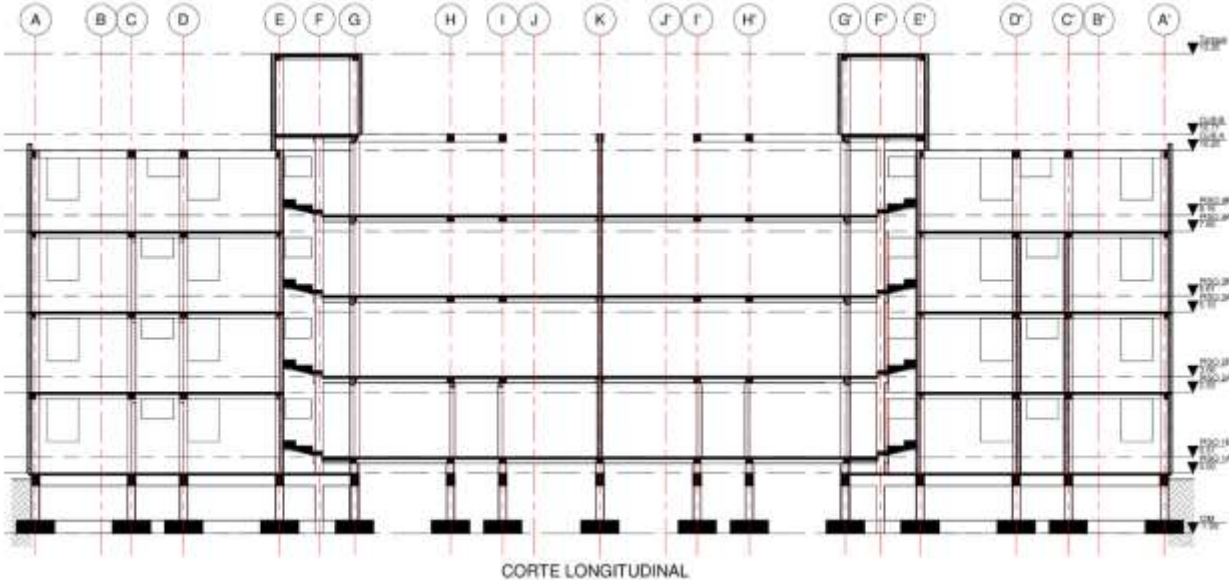
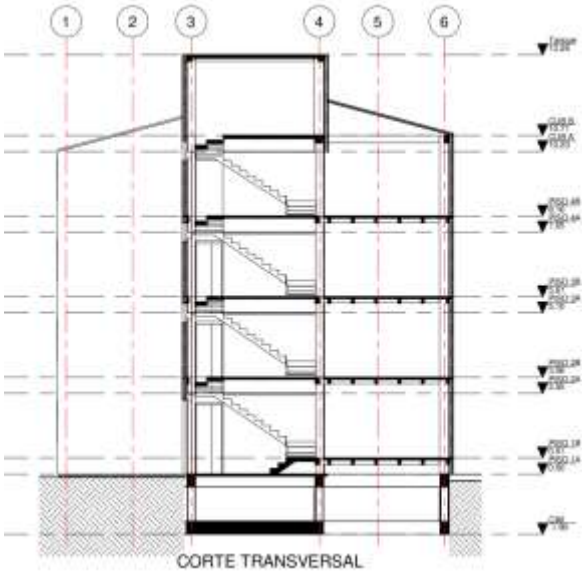
Tanto en las figuras 30y 31 se puede apreciar el desnivel estructural que hay en las unidades habitacionales centrales.

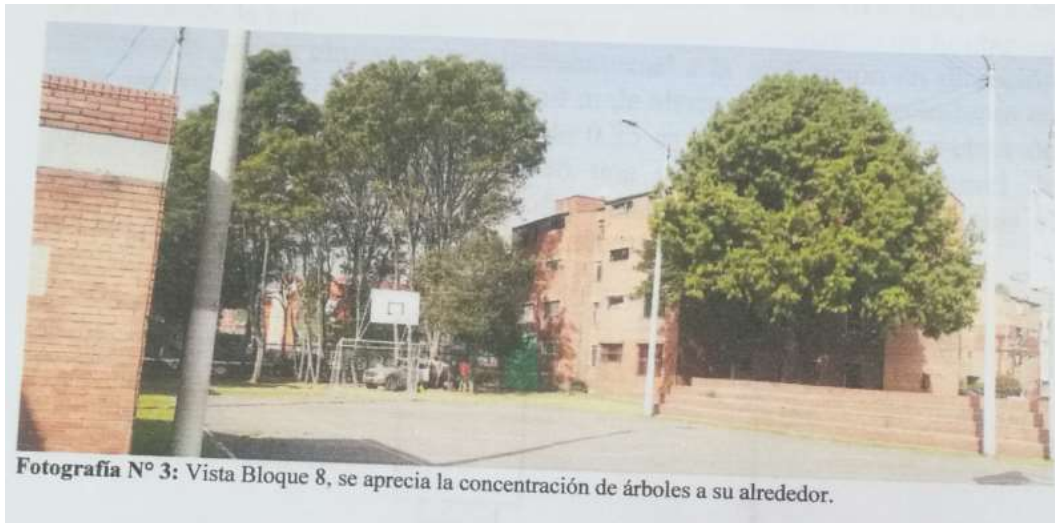
Figura 39

Al momento de presentarse el asentamiento diferencial a finales de 2015, se encontraba a su alrededor arboles de aproximadamente de mas de 20m de altura tal como se puede ver en registro fotográfico del estudio de suelos

Foto de la vegetación aledaña existente

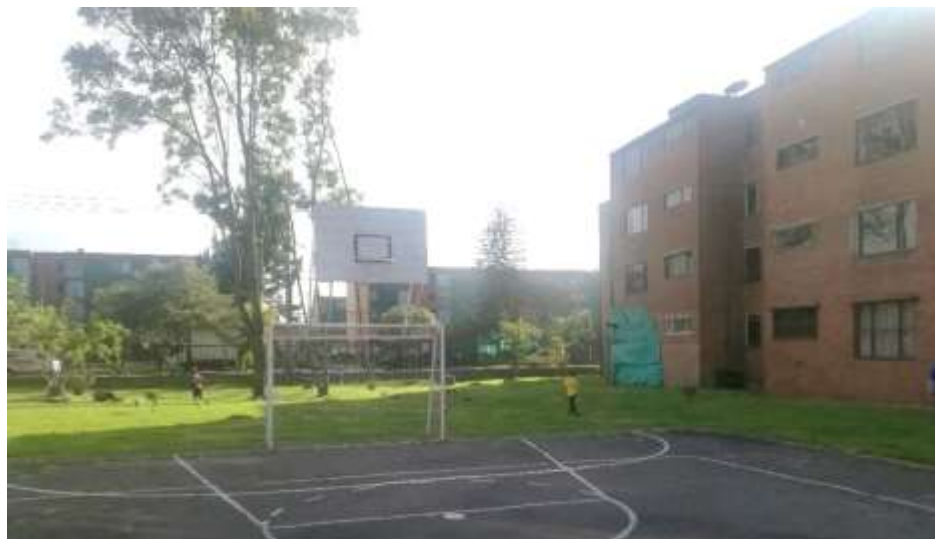
Figura 40

Foto que evidencia la vegetación actual en zona sur del bloque 8

De acuerdo con declaraciones por parte de la administración del conjunto, luego de la entrega del estudio de suelos, se realizó la poda y tala de gran parte de los arboles del costado sur del Bloque 8, deteniendo así los movimientos en el subsuelo y por consiguiente de la estructura.

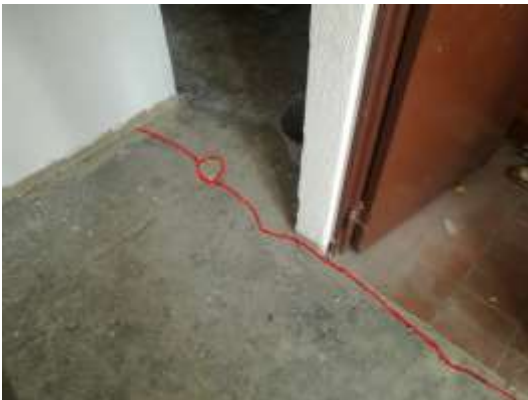
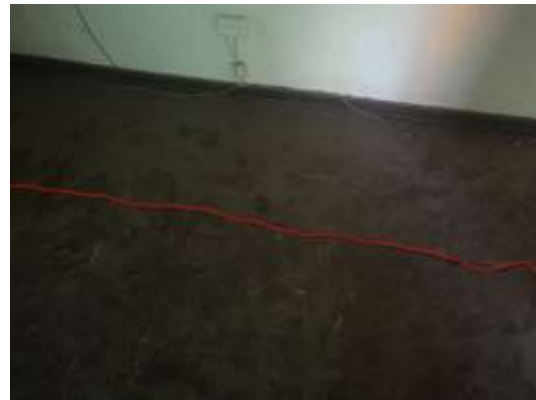
Figura 50

Registro fotográfico del piso 1 y piso 2 identificando las fisuras en los ejes H' y 4

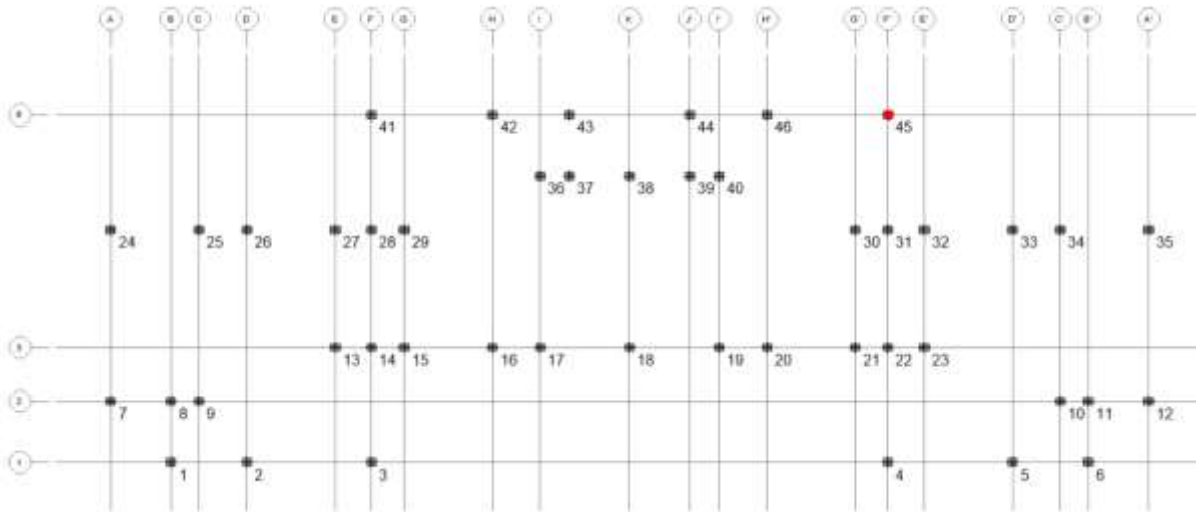
Figura 56

Modelo matemático – Planta Joint label de columnas estructurales

Nota. El nudo 45 corresponde a la columna que presentó el asentamiento diferencial

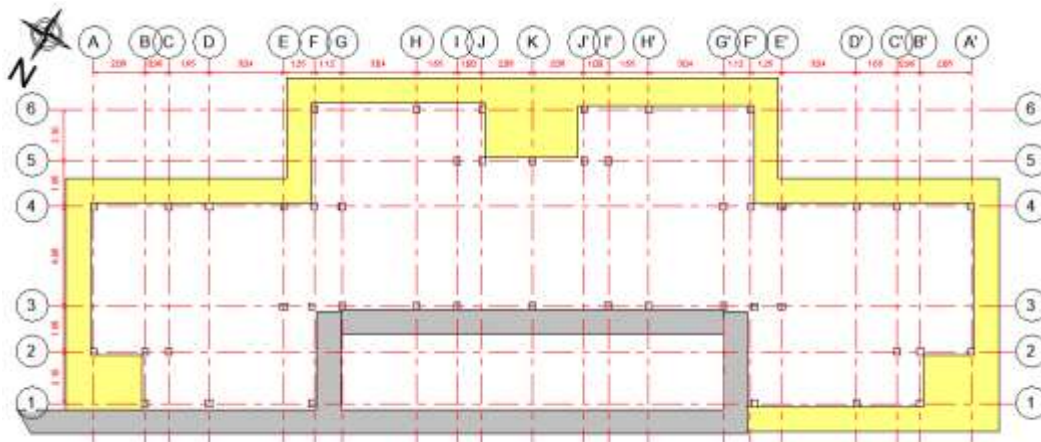
Figura 65

Planta implementación de andén perimetral

Cabe aclarar que, como se mencionó en la sección 6.3.9.2, la edificación ha tenido un comportamiento bastante estable ya que las grietas y fisuras presentadas a principios de 2016 se mantienen prácticamente iguales a las observadas en 2019 y 2020 por lo tanto la actividad enfocada en mitigar el impacto negativo en la patología identificada se limitará a la construcción de andenes perimetrales de acuerdo con el siguiente detalle.

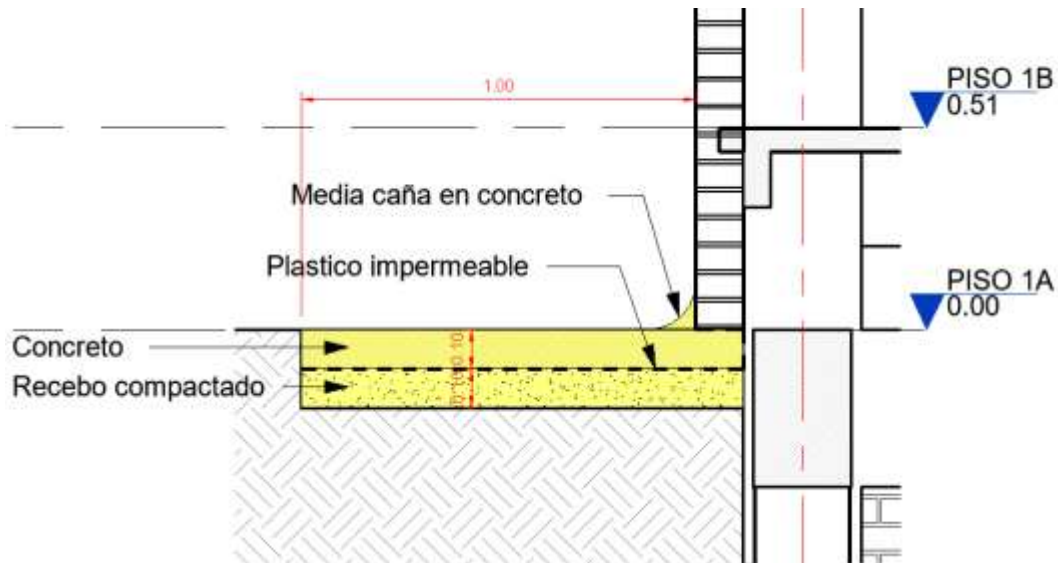
Figura 66

Detalle típico de andén perimetral propuesto

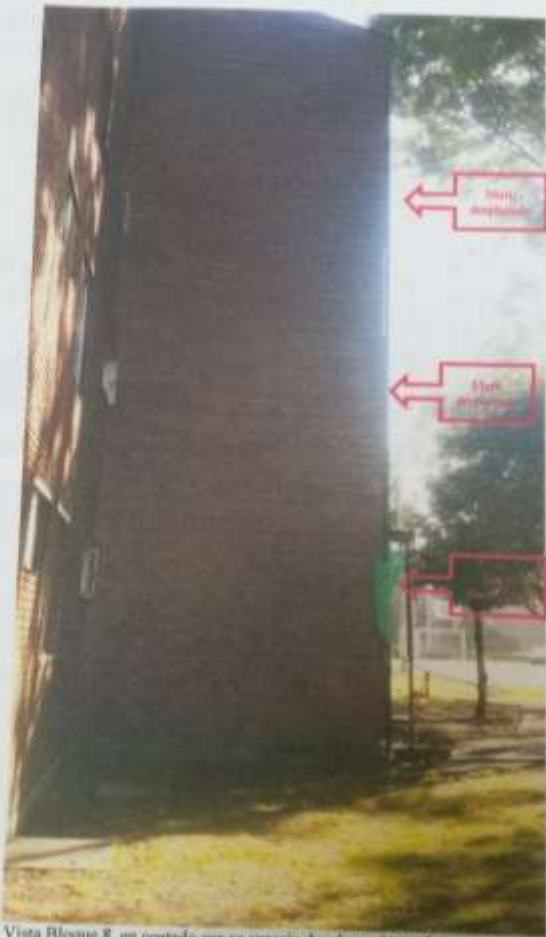
Fotografía N° 2: Vista Bloque 8, en costado sur se aprecia desplazamiento de muro.

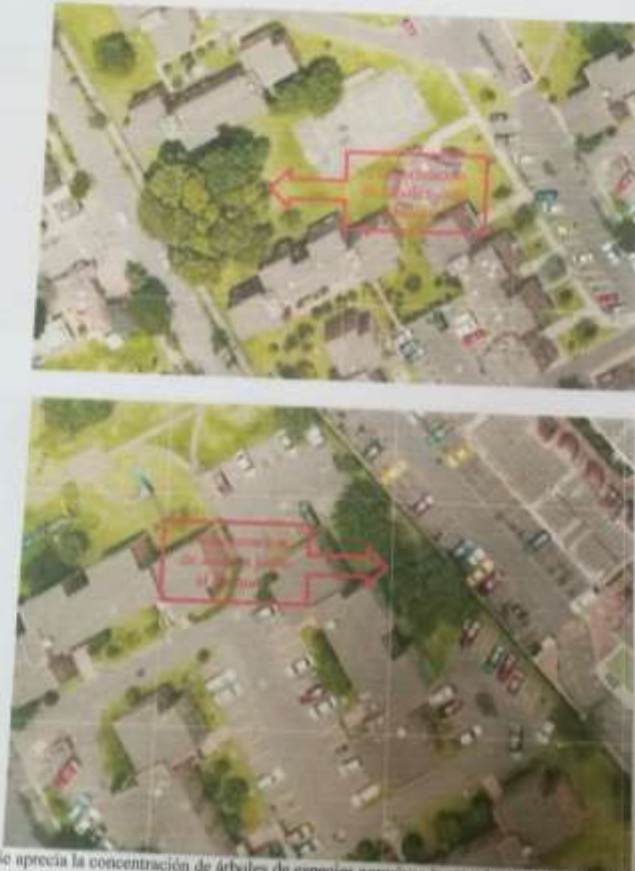
Figura 2: Se aprecia la concentración de árboles de especies agresivas junto a los bloques 8 y 5 (Tomado de Mapa Bogotá IDU)

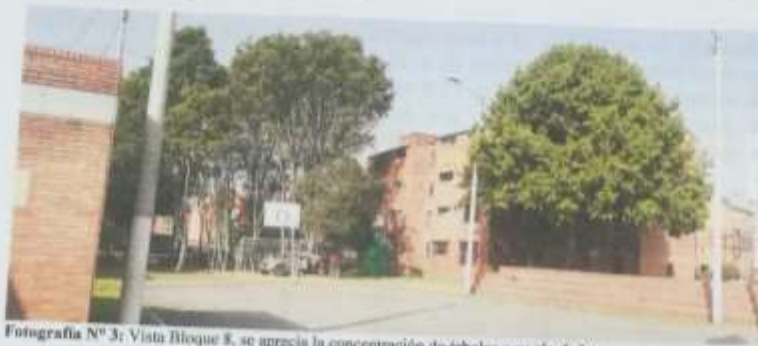
Fotografía N° 3: Vista Bloque 5, se aprecia la concentración de árboles a su alrededor.

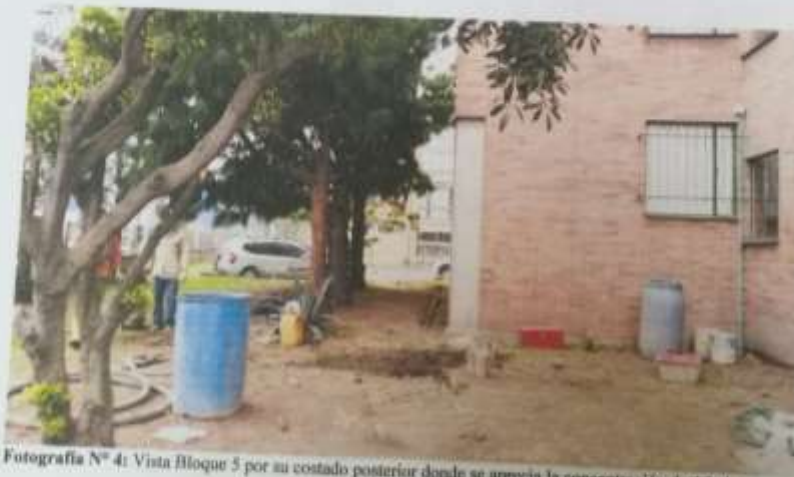
Fotografía N° 4: Vista Bloque 5 por su costado posterior donde se aprecia la concentración de árboles.

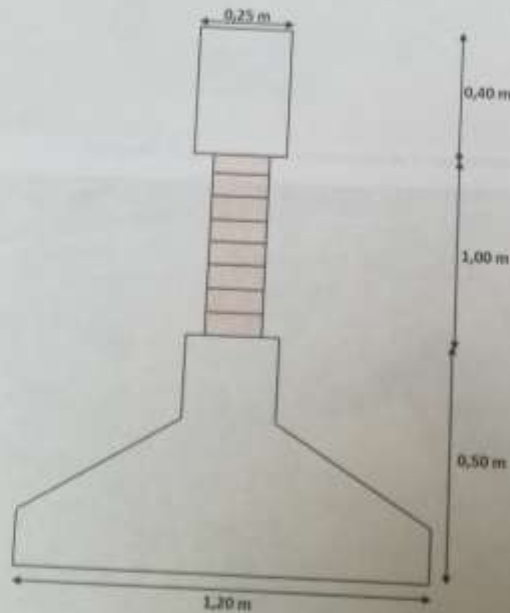
En la inspección de la cimentación se verificó el tipo y profundidad de la cimentación existente, al igual que sus dimensiones y estado; en el bloque 8 en la unión entre la torre occidental y central se encontró un sistema de fundación conformado por un cimiento corrido transversal a la edificación en dirección norte sur con de 1.20 m de ancho y 0.50 m de altura, con un sobrecimiento en ladrillo de 0.90 m y viga de amarre de 0.25 m de ancho y 0.40 metros de altura; en el otro sentido se encontró una viga de amarre. El nivel de cimentación es de 1.90 metros de profundidad. A continuación se aprecia el esquema y fotografía de la cimentación encontrada en la inspección.

Figura 3: Tipo de cimentación existente conformada por zapata corrida con viga de amarre.

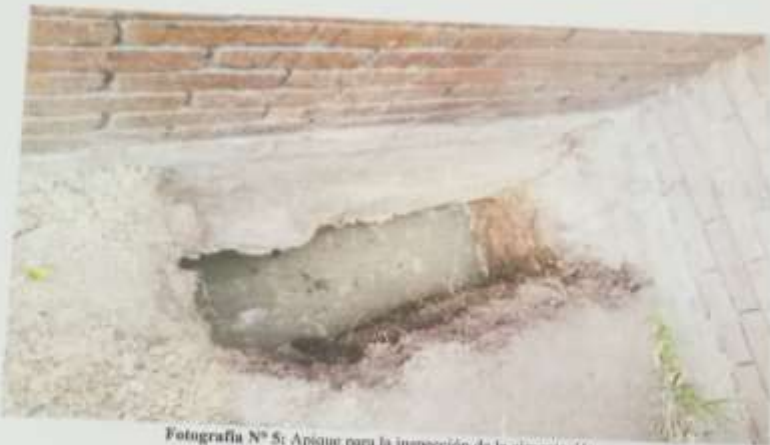
Fotografía N° 5: Apique para la inspección de la cimentación.

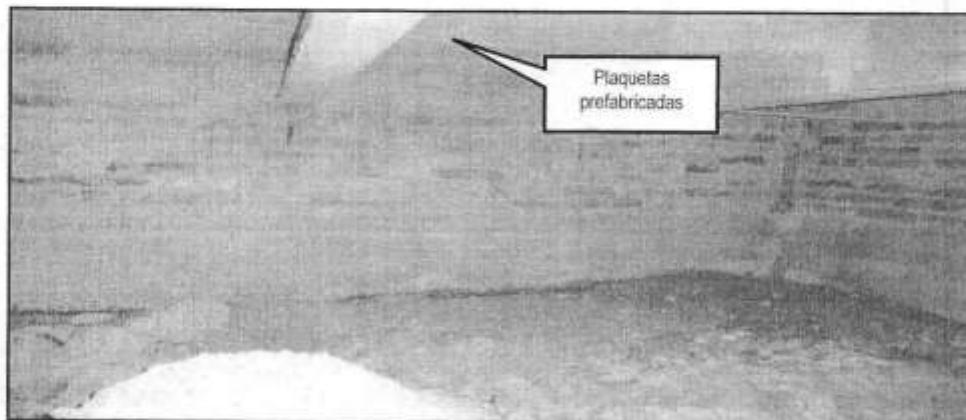
Fotografía 3. Vista general del sistema de cimentación y plaquetas prefabricadas de contrapiso, bajo los apartamentos del primer nivel del Conjunto Residencial Agrupación de vivienda Pío XII en el Sector Catastral Pío XII, de la Localidad de Kennedy.

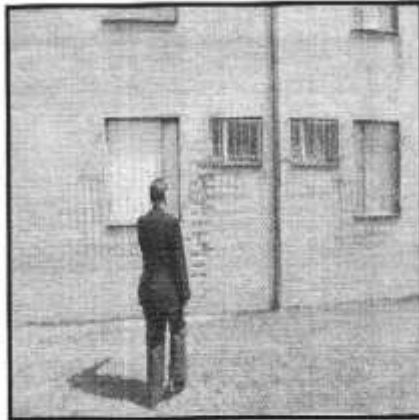
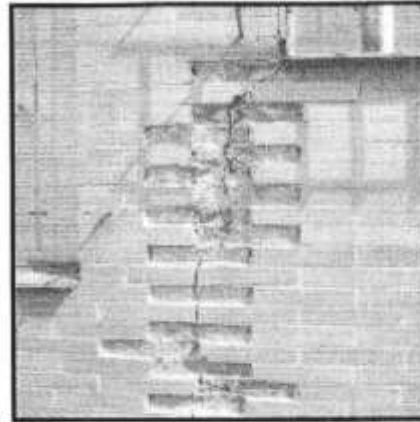
En la fachada nor-oriental del interior 8, perteneciente al bloque 2, se evidencia desprendimiento de los mampuestos en el primer nivel, en un tramo de altura aproximada a los 2m, que de acuerdo con la información suministrada por el administrador del conjunto, el desprendimiento se produjo a raíz del movimiento sísmico que se presentó el pasado 10 de Marzo de 2015 (Ver fotografías 4 y 5). En este interior, en el apartamento 102, se presentó en meses anteriores al día de la visita técnica, el colapso de una de las losas prefabricadas centrales de la sala, ante carga normales de servicio, quedando un orificio rectangular sobre esta losa, con un área correspondiente al área de plaqueta colapsada, para lo cual los propietarios del apartamento sobre pusieron planchones a la medida del orificio para permitir la circulación dentro de la sala (Ver fotografía 6). Las plaquetas prefabricadas alrededor de la plaqueta colapsada, presentan afectaciones relacionadas localizadas de tendencia longitudinal con aberturas hasta de 3mm en la cara que demarca el espesor de las mismas y con desgarramientos de la retícula de acero refuerzo en sus caras inferiores, quedando este refuerzo expuestas a los efectos del ambiente en este sector. (Ver fotografías 7 y 8). Dichas afectaciones comprometen la estabilidad de las plaquetas en este espacio, lo que produce la afectación en la funcionalidad de la sala en el apartamento.

Fotografías 4 y 5. Desprendimientos de mampuestos de la fachada del interior 8 del bloque II en del Conjunto Residencial Agrupación de vivienda Pio XII en el Sector Catastral Pio XII, de la Localidad de Kennedy

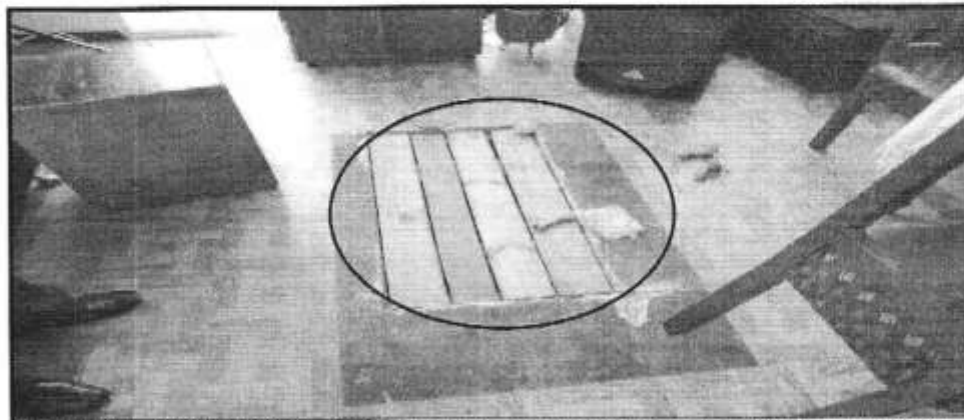
Fotografías 6. Colapso de la plaqueta central, en la losa de contrapiso, localizada el centro de la sola del apartamento 102, interior 8, Bloque 2, en Conjunto Residencial Agrupación de vivienda Pio XII del Sector Catastral Pio XII, en la Localidad de Kennedy

- A los propietarios y/o responsables del apartamento 102 interior 8, bloque 2 del Conjunto Residencial Agrupación de vivienda Pio XII, del predio de la Calle 6 B Bis 79 C - 04, en el Sector Catastral Pio XII, de la Localidad de Kennedy, adelantar el reemplazo y/o reforzamiento de las plaquetas que conforman el contrapiso de la sala y que presentan lesiones.

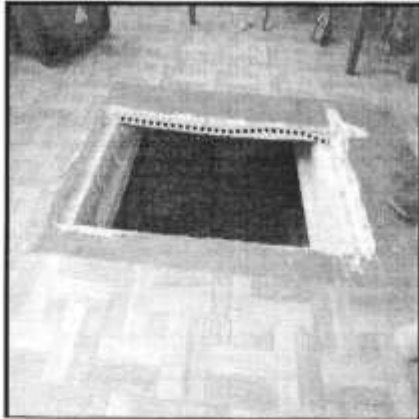
Fotografía 7. Fisuras de tendencia longitudinal en el espesor de las plaquetas prefabricadas alrededor de la plaqueta colapsada

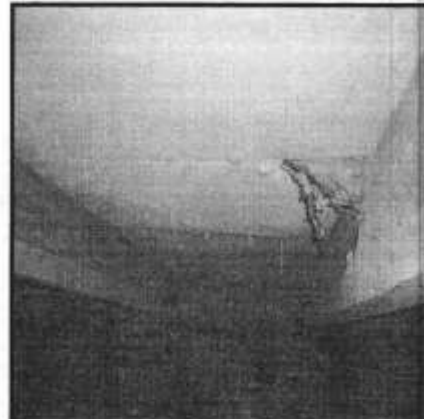
Fotografía 8. Reticula de refuerzo de las losas prefabricadas, en el sector de la sala del apartamento 102 del interior 8 del bloque 2.

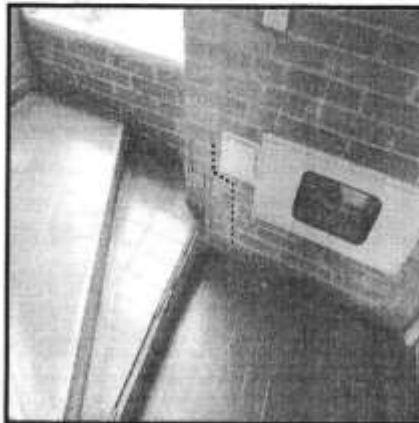
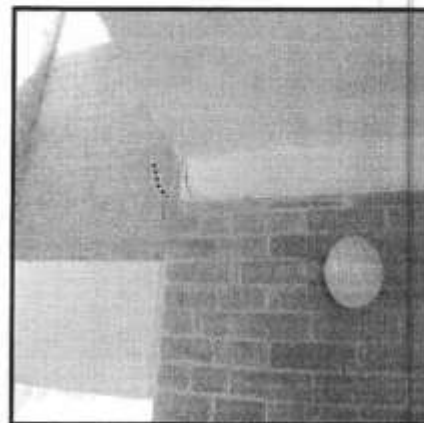
En el bloque 5, conformado por los interiores 7 y 5, se evidencian afectaciones en las áreas comunes relacionadas con fisuras de tendencia longitudinal, con aberturas hasta de 5mm, en los muros de mampostería simple que conforman los halles donde está ubicada la escalera (Ver fotografías 9 y 10). Al interior del apartamento 302, de este interior, se evidencian fisuras de tendencia diagonal en muros divisorios, con aberturas hasta de 2mm, que en algunos casos se refleja en el acabado de las dos caras de los muros, como por ejemplo en el muro localizado junto a la puerta de la entrada de este apartamento (Ver fotografías 11 y 12)

Fotografías 9 y 10. Fisuras en los muros de mampostería, que conforman las áreas comunes donde se encuentra la escalera en el interior 5 del bloque 5 en el Conjunto Residencial Agrupación de vivienda Pio XII.

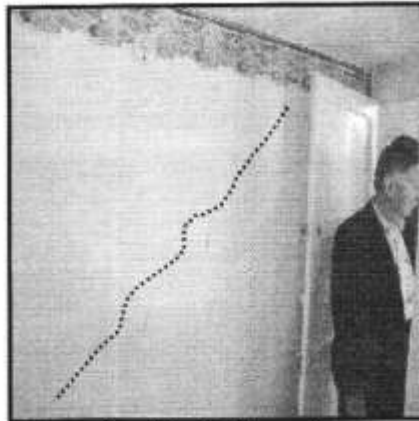
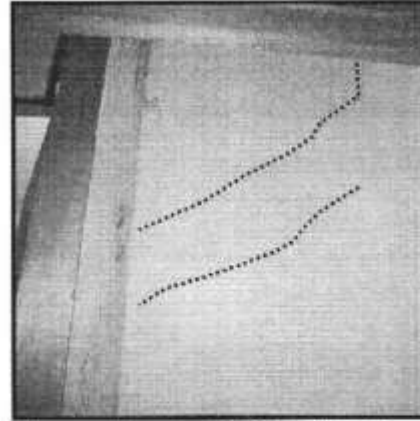
Fotografías 11 y 12. Muros divisorios que presentan fisuras de tendencia diagonal en el apartamento 302, Interior 5, bloque 5 en el Conjunto Residencial Agrupación de vivienda Pio XII.

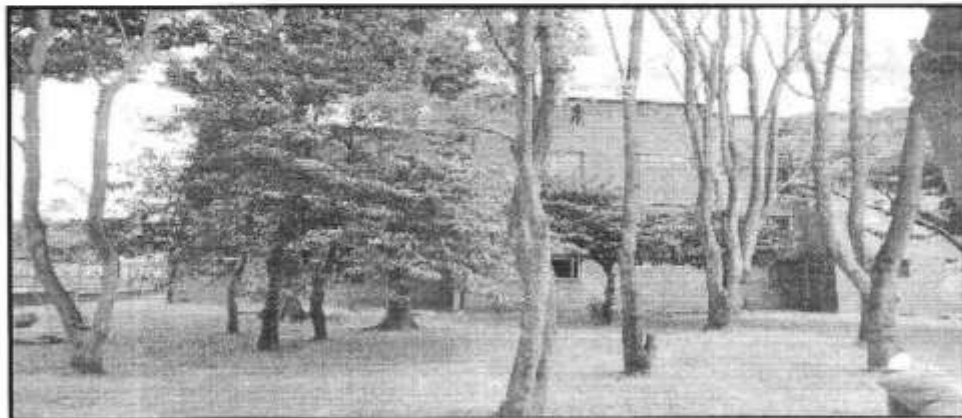
Fotografías 13. Individuos arbóreos en las cercanías del Bloque 8 en Conjunto Residencial Agrupación de vivienda Pio XII.

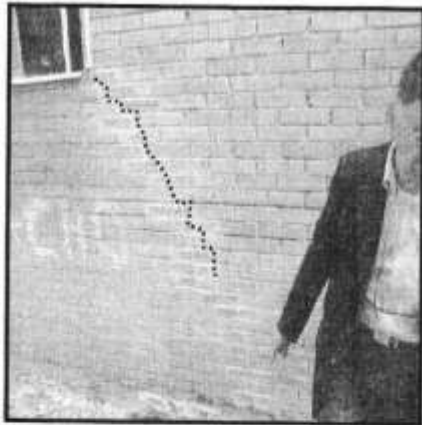
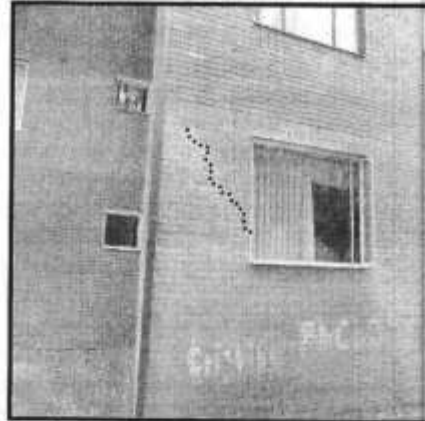
En el bloque 8, conformado por los interiores 1 y 3, el cual se encuentra en las cercanías sobre el costado sur, de una considerable cantidad de individuos arbóreos (Ver fotografía 13), se evidencian en el muro de fachada de este costado, en el primer nivel, fisuras en los mampuestos de tendencia escalonada en las cercanías de las ventanas de la habitaciones de los apartamentos, con aberturas aproximadas a los 5mm (Ver fotografías 14 y 15). La administración del conjunto realizó una regata sobre el terreno, en las cercanías de este bloque en este costado, e identificó una de las raíces de uno de los árboles cercanos, a una distancia menor a los 2m de la fachada del bloque (Ver Fotografía 15).

Fotografías 13 y 14. Fisuras en la fachada sur, de tendencia escalonada en el primer nivel del bloque 8, del Conjunto Residencial Agrupación de vivienda Pio XII.

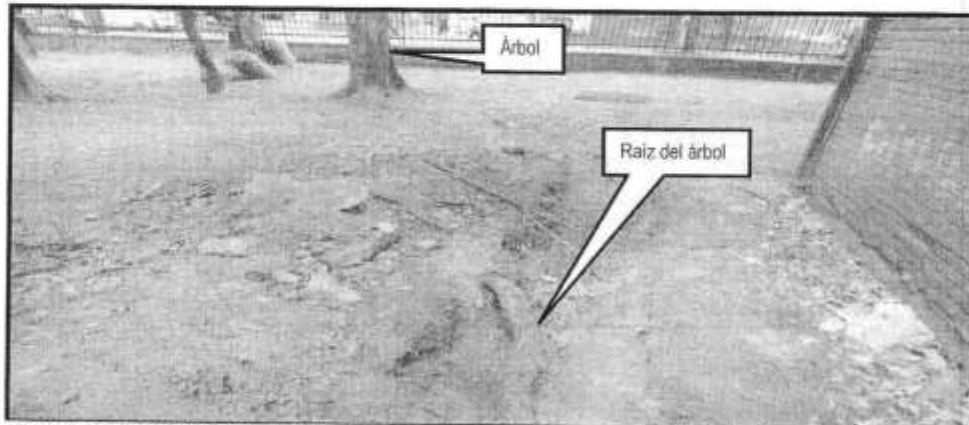
Fotografías 15. Raiz de un árbol encontrada en las cercanías de la fachada sur, del bloque 8 al interior del Conjunto Residencial Agrupación de vivienda Pio XII.

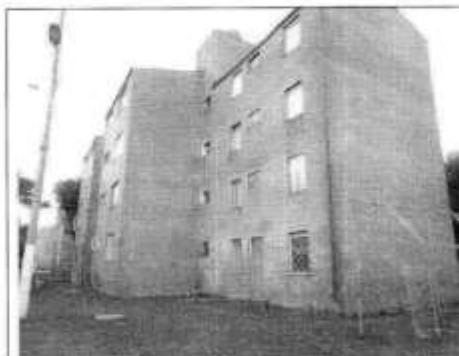
Fotografía 1. Vista de fachada norte del bloque 14, no evidencia daños.

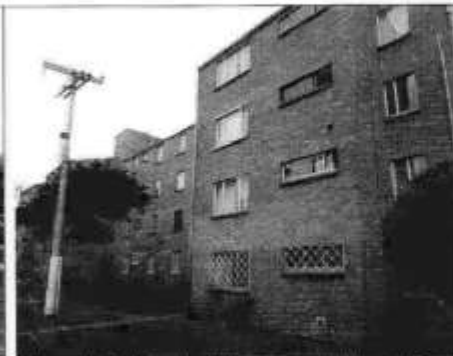
Fotografía 2. Vista de fachada sur del bloque 15, no evidencia daños.

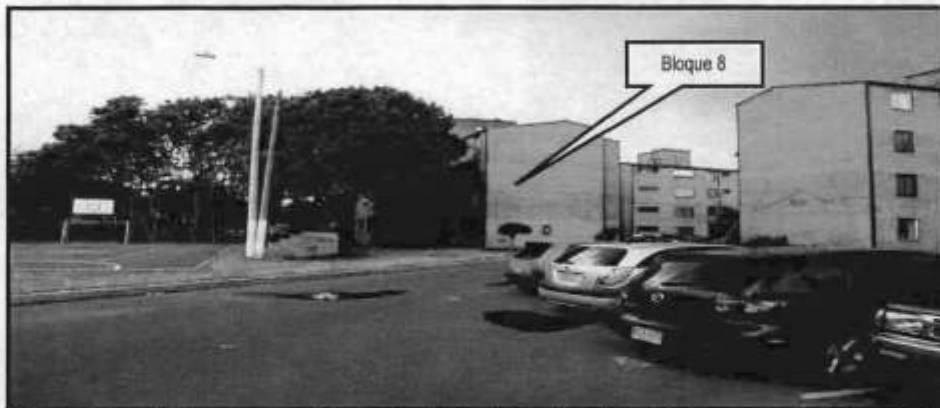
Fotografía 1. Vista general del Bloque 8 del Conjunto Residencial Agrupación de vivienda Pío XII en el Sector Catastral Pío XII, de la Localidad de Kennedy.

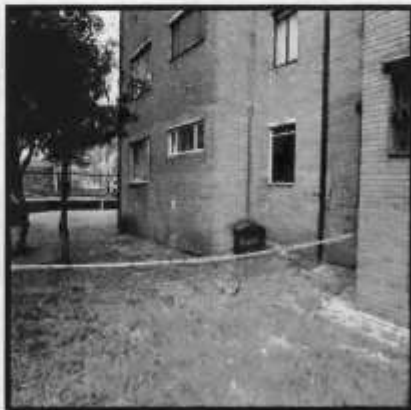
Fotografía 2. Individuos arbóreos junto al bloque 8 en la visita de Diciembre 3 de 2015

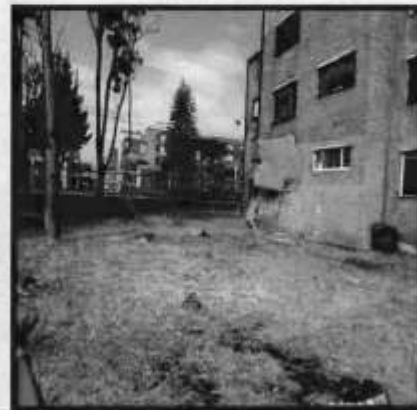
Durante la visita técnica al bloque 8 del conjunto se evidenció que se adelantó la tala de los árboles más cercanos al mismo por el costado posterior (sur) (Ver fotografías 2 y 3). Adicionalmente evidenció que el apartamento 202 del Interior 3 del bloque 8 se encuentra actualmente sin habitar y presenta daños relacionados con grietas de tenencia diagonal en el muro de fachada de la sala (costado sur) con aberturas cercanas a los 5cm tal como se describió en el Diagnóstico Técnico DI-9648 (Ver fotografías 4 y 5). También se evidenció una grieta de tendencia horizontal en la cara inferior de la placa de entepiso del tercer nivel en hall que conduce a las habitaciones del apartamento con una abertura aproximada al medio centímetro (Ver fotografía 6). Se observaron fisuras en muros divisorios y de fachada de tendencia longitudinal con aberturas aproximadas a los 3mm en varios sectores del apartamento (Ver fotografía 7). De forma generalizada se evidencia una inclinación de la placa de entepiso del segundo nivel en el apartamento 202 hacia el costado sur occidental en una magnitud aproximada a los 5cm.

Fotografía 3. Árboles talados junto al bloque 8 en la visita del 9 de Marzo 2017
