ANÁLISIS COMPARATIVO ENTRE METODOLOGÍAS VIZIR Y PCI PARA LA
AUSCULTACIÓN VISUAL DE PAVIMENTOS FLEXIBLES EN LA CIUDAD DE
BOGOTÁ

UNIVERSIDAD SANTO TOMÁS
FACULTAD DE INGENIERÍA
INGENIERÍA CIVIL
Bogotá D.C.
2017

Se evaluarán 22,5 km carril en la Avenida Boyacá entre la calle 26 (Avenida del dorado) y calle 93A. Esto permitirá dar una calificación y clasificación sobre el tramo estudiado, generando conclusiones sobre el estado actual y las posibles causas de los deterioros que se observen.

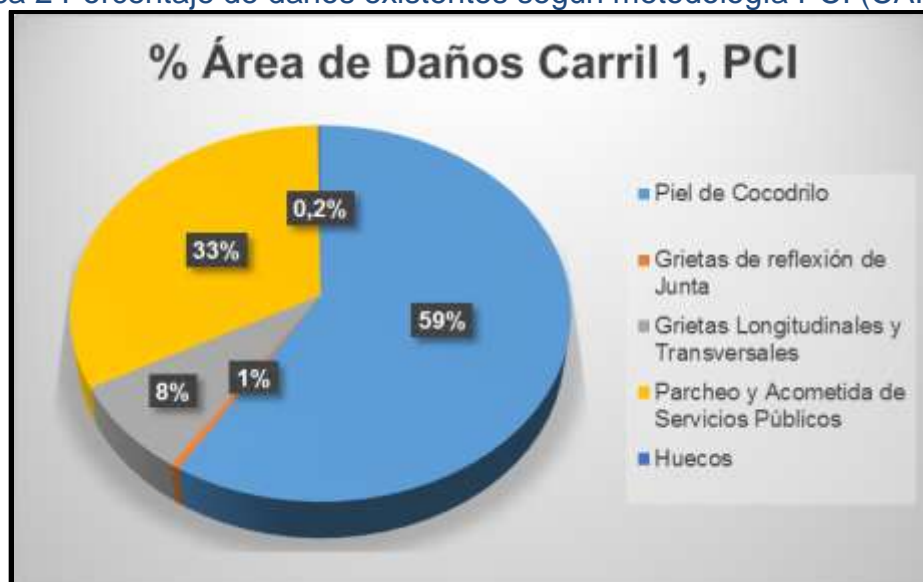
Gráfica 2 Porcentaje de daños existentes según metodología PCI (CARRIL 1)

Tipo de Daño	Unidad de Medida	Área	% Área Total	% Área de Daños
Piel de Cocodrilo	m ²	2467,36	15,67	58,72
Grietas de reflexión de Junta	m	22,7	0,14	0,54
Grietas Longitudinales y Transversales	m	333,54	2,12	7,94
Parqueo y Acometida de Servicios Públicos	m ²	1371,16	8,71	32,63
Huecos	m ²	7,45	0,05	0,18
TOTAL		4202,21	26,68	100,0

Para la interpretación de estos resultados, cabe aclarar que el área total de daño corresponde a la suma de todas las áreas de cada daño encontrado en todo el tramo

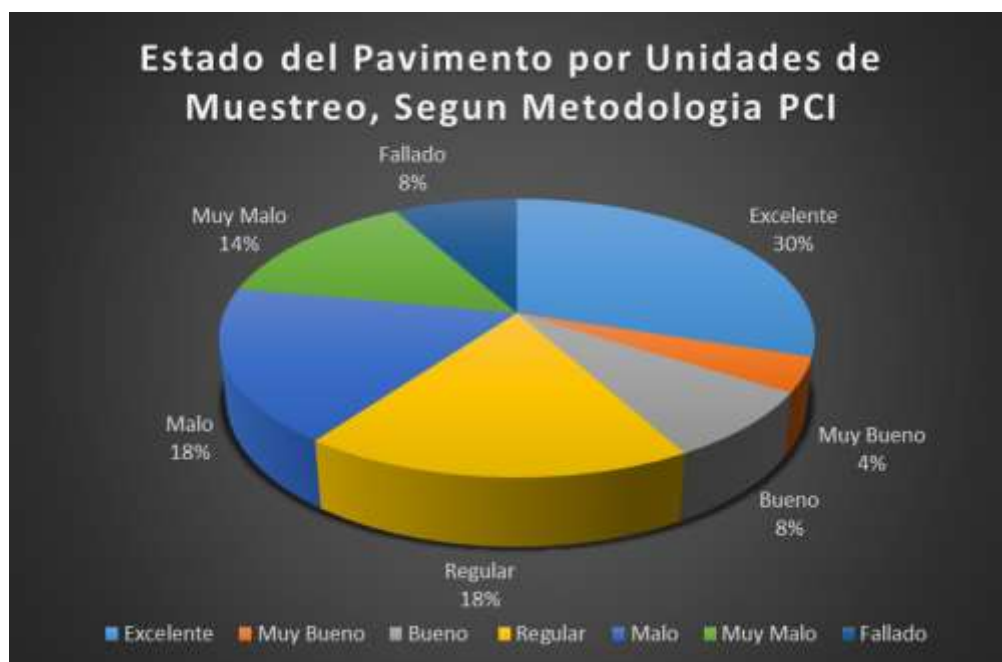
Gráfica 3 Estado del pavimento por unidad de muestreo, PCI (CARRIL 1)

continuación, se presenta el Gráfica 3 Estado del pavimento por unidad de muestreo, PCI (CARRIL 1), que representa lo mencionado:

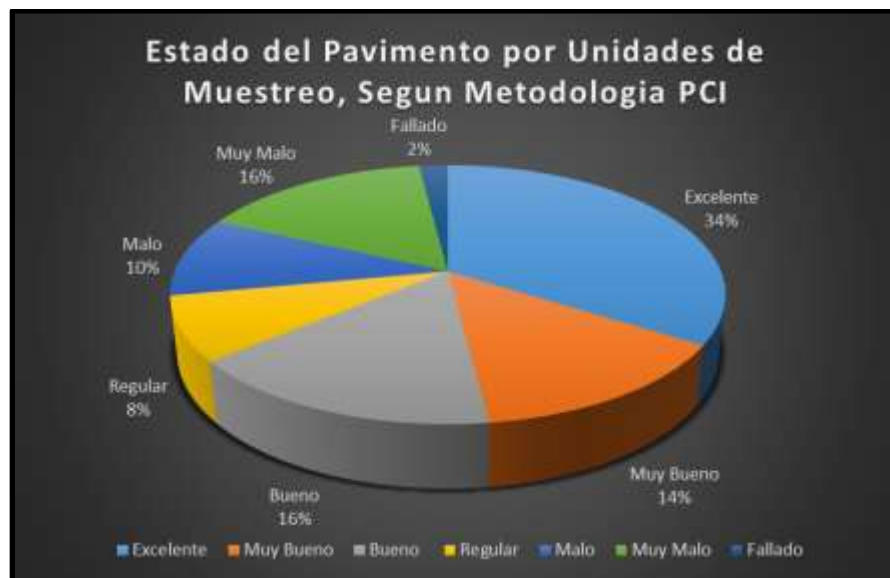
Gráfica 5 Estado del pavimento por unidad de muestreo, PCI (CARRIL 2)

Se presenta la Tabla 16 Clasificación y porcentaje de unidad de muestro (CARRIL 2), donde se muestra la clasificación del estado del pavimento, según el cual y realizando un promedio del tramo vial estudiado se puede decir que el CARRIL 2 se encuentra en un estado BUENO, Pero como se observa el 34% de las unidades de muestreo se encuentran en un excelente estado, seguido a esto encontramos que el 32 % de unidades de muestreo están en estado bueno y muy malo cada una con un 16% respectivamente, cabe resaltar que la mayor parte de unidades de muestreo que se encuentra en muy mal estado se concentran desde el PR 02+250 al PR 02+880 con 6 unidades de muestreo acompañadas de la única unidad que se encuentra en un estado fallado que representa el 2%, el 14% de las unidades de muestreo se ubican en muy buen estado. También se observa que el 10% de las unidades de muestreo está en mal estado y por último tenemos que el 8% de las unidades de muestreo se encuentra en un estado regular; A continuación, se presenta el Gráfica 5 Estado del pavimento por unidad de muestreo, PCI (CARRIL 2), que representa lo mencionado

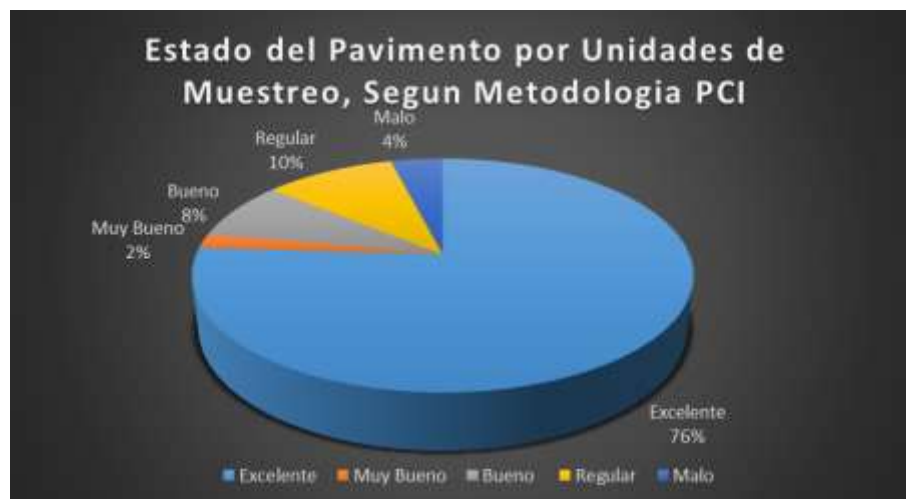
Gráfica 7 Estado del pavimento por unidad de muestreo, PCI (CARRIL 3)

Se presenta la Tabla 19 Clasificación y porcentaje de unidad de muestro (CARRIL 3), donde se muestra la clasificación del estado del pavimento, según el cual y realizando un promedio del tramo vial estudiado se puede decir que el CARRIL 3 se encuentra en un estado EXCELENTE, como se observa el 76% de las unidades de muestreo se ubican en un excelente estado y un 2% de las unidades de muestreo se está en estado muy bueno, seguido a esto se halló que el 10 % de las unidades de muestreo se encuentran dentro de un estado regular, el 8% de las unidades de muestreo está en muy buen estado, por ultimo tenemos que el 4% de las unidades de muestreo se encuentra en un estado malo; A continuación, se presenta el Gráfica 7 Estado del pavimento por unidad de muestreo, PCI (CARRIL 3), que representa lo mencionado:

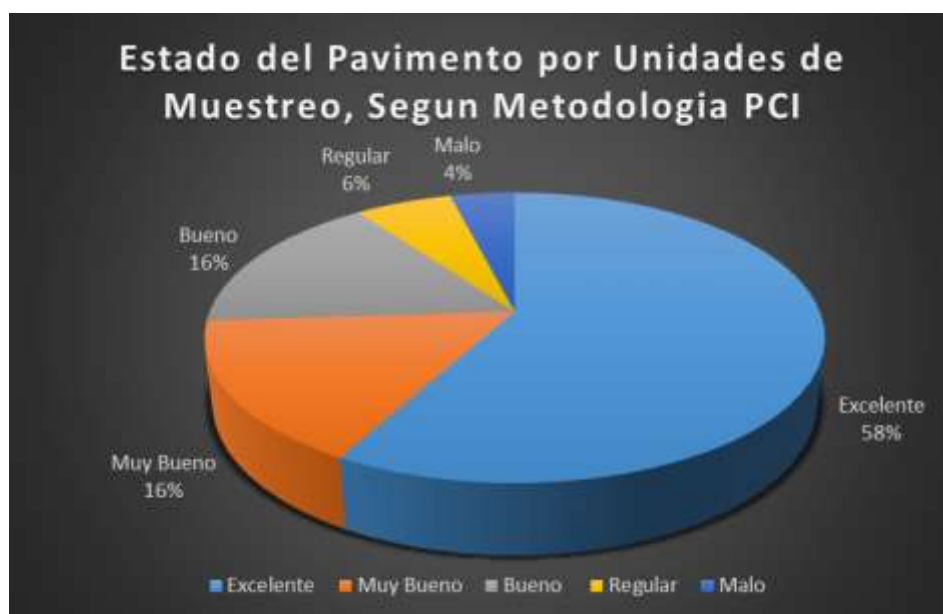
Gráfica 9 Estado del pavimento por unidad de muestreo, PCI (CARRIL 4)

Se presenta la Tabla 22 Daños y área de daños metodología PCI (CARRIL 4), donde se muestra la clasificación del estado del pavimento, según la cual y haciendo un promedio del tramo vial estudiado se puede decir que el CARRIL 4 se encuentra en un estado MUY BUENO, como se observa el 58% de las unidades de muestreo se ubican en un excelente estado y un 32% de las unidades de muestreo se encuentran en estado muy bueno y bueno cada una con un 16% respectivamente, seguido a esto encontramos que el 6 % de las unidades de muestreo está en estado regular, por ultimo tenemos que el 4% de las unidades de muestreo se encuentra en un estado malo; A continuación, se presenta el Gráfica 9 Estado del pavimento por unidad de muestreo, PCI (CARRIL 4), que representa lo mencionado:

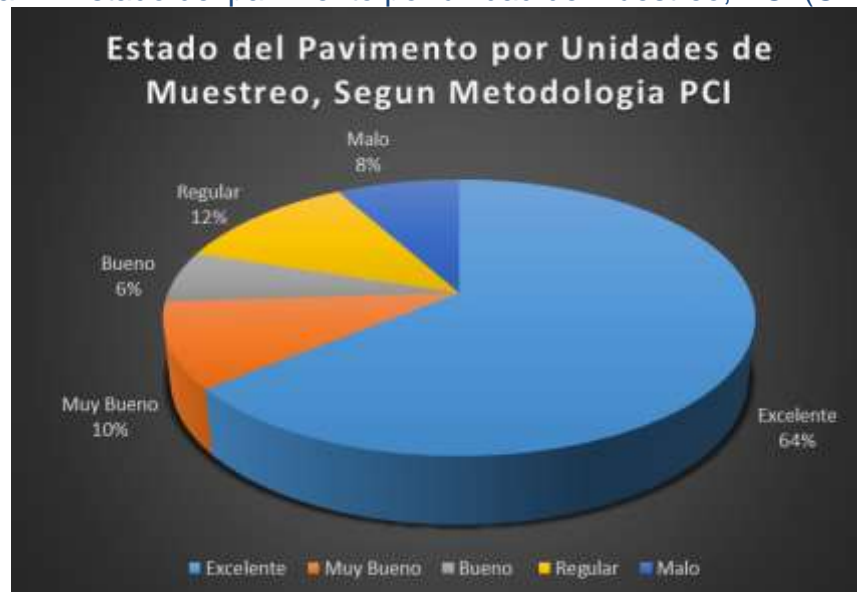
Gráfica 11 Estado del pavimento por unidad de muestreo, PCI (CARRIL 5)

En la Tabla 25 Daños y área de daños metodología PCI (CARRIL 5) se observa la clasificación del estado del pavimento, según la cual y haciendo un promedio del tramo vial estudiado se puede decir que el CARRIL 5 se encuentra en un estado MUY BUENO, como se observa el 64% de las unidades de muestreo se ubican en un excelente estado, el 12% de las unidades de muestreo están en regular estado, seguido a esto encontramos que el 10 % de las unidades de muestreo se encuentran dentro de un estado muy bueno, el 8% de las unidades de muestreo está en mal estado y por ultimo tenemos que el 6% de las unidades de muestreo se hallan en estado bueno; A continuación, se presenta el Gráfica 11 Estado del pavimento por unidad de muestreo, PCI (CARRIL 5), que representa lo mencionado:

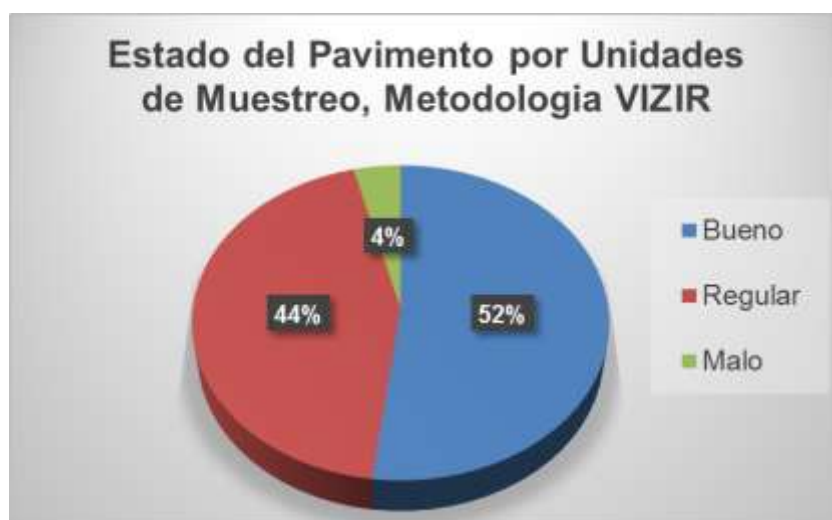
Gráfica 13 Estado del pavimento, VIZIR (CARRIL 1)

En la Tabla 29 Clasificación/Estado y porcentaje de unidad de muestreo, VIZIR se observa la clasificación del estado del pavimento, según la cual y haciendo un promedio del tramo vial estudiado se puede decir que el CARRIL 1 se encuentra en un estado regular, como se observa el 52% de las unidades de muestreo se ubican en un buen estado, seguido a esto se localizó que el 44 % de unidades de muestreo está en regular estado y por ultimo tenemos que el 4% de las unidades de muestreo se encuentra en mal o deficiente estado; A continuación, se presenta el Gráfica 13 Estado del pavimento, VIZIR (CARRIL 1), que representa lo mencionado:

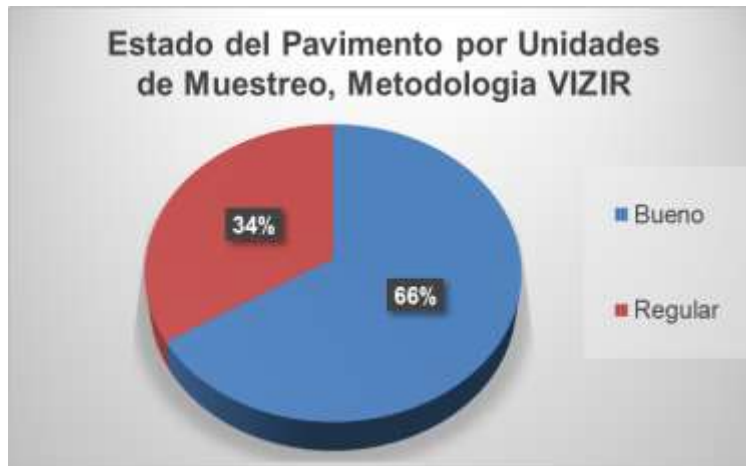
Gráfica 15 Estado del pavimento, VIZIR (CARRIL 2)

En la Tabla 33 Clasificación/Estado y porcentaje de unidad de muestro, VIZIR, se observa la clasificación del estado del pavimento, según la cual y haciendo un promedio del tramo vial estudiado se puede decir que el CARRIL 2 se encuentra en un estado bueno. Como se observa el 66% de las unidades de muestreo se ubican en buen estado, y el 34% restante de las unidades de muestreo está en estado regular; A continuación, se presenta el Gráfica 15 Estado del pavimento, VIZIR (CARRIL 2), que representa lo mencionado:

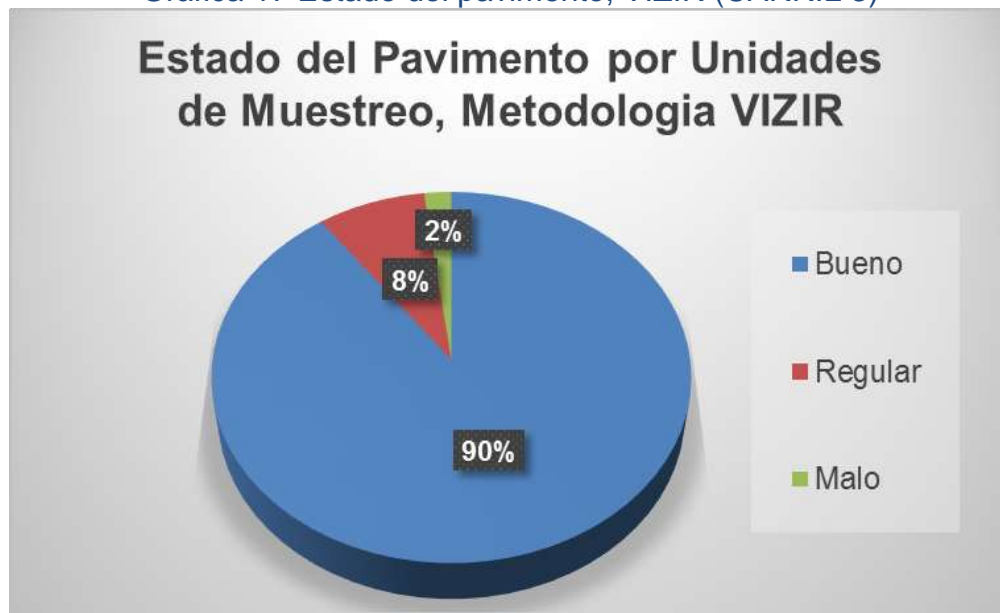
Gráfica 17 Estado del pavimento, VIZIR (CARRIL 3)

En la Tabla 37 Clasificación/Estado y porcentaje de unidad de muestro, VIZIR se observa la clasificación del estado del pavimento, según la cual y haciendo un promedio del tramo vial estudiado se puede decir que el CARRIL 3 se encuentra en un estado bueno, Pero como se observa el 90% de las unidades de muestreo se hallan en buen estado, seguido a esto encontramos que el 8 % de unidades de muestreo está en regular estado y por último y en un porcentaje menor tenemos que el 2% de las unidades de muestreo se encuentra en mal o deficiente estado; A continuación, se presenta el Gráfica 17 Estado del pavimento, VIZIR (CARRIL 3), que representa lo mencionado:

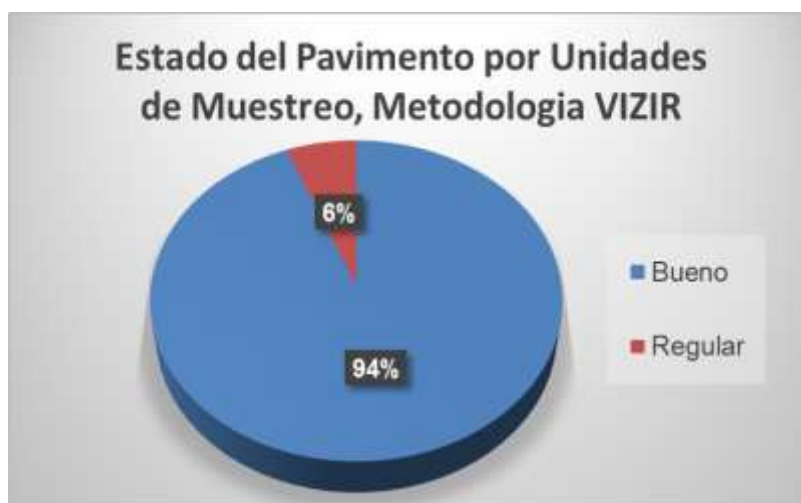
Gráfica 19 Estado del pavimento, VIZIR (CARRIL 4)

En la Tabla 41 Clasificación/Estado y porcentaje de unidad de muestro, VIZIR, se observa la clasificación del estado del pavimento, según la cual y realizando un promedio del tramo vial estudiado se puede decir que el CARRIL 4 se encuentra en un estado bueno. Como se observa el 94% de las unidades de muestreo se encuentra en buen estado y tan solo el 6% restante de las unidades de muestreo está en estado regular; A continuación, se presenta el Gráfica 19 Estado del pavimento, VIZIR (CARRIL 4), que representa lo mencionado:
