ANEXO 4 FICHA GENERAL DEL PROYECTO

Nombre del proyecto	Reconocimiento y reforzamiento estructural multifamiliar		
Municipio	Villa de San Diego de Ubaté		
Departamento	Cundinamarca		
Dirección	calle 4B No. 10ª-27/29		
Fecha de construcción	5/06/2018		
Año de construcción/intervención	2018		
Normativa aplicable	CCCSR-84	NSR-98	NSR-10
Uso	Residencial, Multifamiliar.		
Altura de la edificación	8.16 metros estructura, 8.81 metros cumbrera, tres niveles		
Aplica patología	Pediátrica	Geriátrica	Preventiva
Sistema estructural	Pórticos de concreto con muros diafragma

ANEXO 5 FICHAS DIAGNÓSTICO

AUTORIZA EL ESTUDIO		grietas por interacción de la estructura con los elementos no estructurales			No. De Ficha.		1		
ORLANDO FORERO		Proyecto	Reconocimiento y reforzamiento multifamiliar	Localización	Ubaté-Cundinamarca	Fecha	19/11/2019		
LOCALIZACIÓN

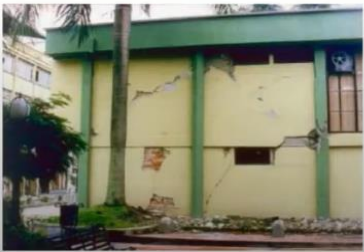
LOCALIZACIÓN		DESCRIP.DEL ELEMENTO							
ESTRUCTURA	X	Se llaman muros diafragma de mampostería a aquellos muros colocados dentro de una estructura de pórticos, los cuales restringen su desplazamiento libre bajo cargas laterales							
FACHADA	X								
PARTICIONES	X								
INSTALACIONES									
ACABADOS									
DESCRIPCIÓN DE LA LESIÓN		CLASIFICACIÓN DE LA CAUSA		CAUSA	PREDIAGNÓSTICO	PREVENCIÓN E INTERVENCIÓN			
Fisuras y grietas diagonales, consecuencia de deformaciones impuestas por la estructura, pueden inducir incremento de solicitaciones en los pórticos de concreto, generar torsiones por variación de la rigidez		DIRECTA	INDIRECTA	FÍSICA.	grietas y fisuras, generadas por la interacción de la estructura con los elementos no estructurales.	Eliminación de la causa	Rep. de la lesión	Prevención

la interacción de la estructura con los elementos no estructurales, le transfieren esfuerzos que superan la capacidad de resistencia que poseen,	No hubo asesoría profesional o técnica durante la construcción, generando defectos congénitos en la estructura.	MECÁNICA		x	dilatarse la estructura de los elementos no estructurales, debe apuntalarse la estructura dado que el análisis realizado sugiere que la estructura no es capaz de resistir las cargas verticales sin la participación de los elementos no estructurales	rellenar con mortero de reparación estructural o con productos adecuados.	Realizar estudios y diseños previos requeridos para una adecuada concepción del proyecto (Estudio geotécnico, diseño estructural, arquitectónico, eléctrico hidrosanitario, entre otros)
				QUÍMICAS					
				BIOLÓGICA					
				SEVERIDAD					
				LEVE					
				MEDIANO					
AGRAVANTES POSIBLES				SEVERO	x				
Baja resistencia del concreto reforzado, unidades de mampostería estructural no adecuadas para elementos estructurales (bloque No. 5)				GRAVE
