UNIVERSIDAD SANTO TOMÁS
FACULTAD DE CIENCIAS Y TECNOLOGÍAS
ESPECIALIZACIÓN EN PATOLOGÍA DE LA CONSTRUCCIÓN

TRABAJO PROFESIONAL INTEGRADO-TPI
“Estudio Patológico Edificio San Pedro Neiva-Huila”

ESTUDIO PATOLÓGICO EDIFICIO SAN PEDRO NEIVA-HUILA

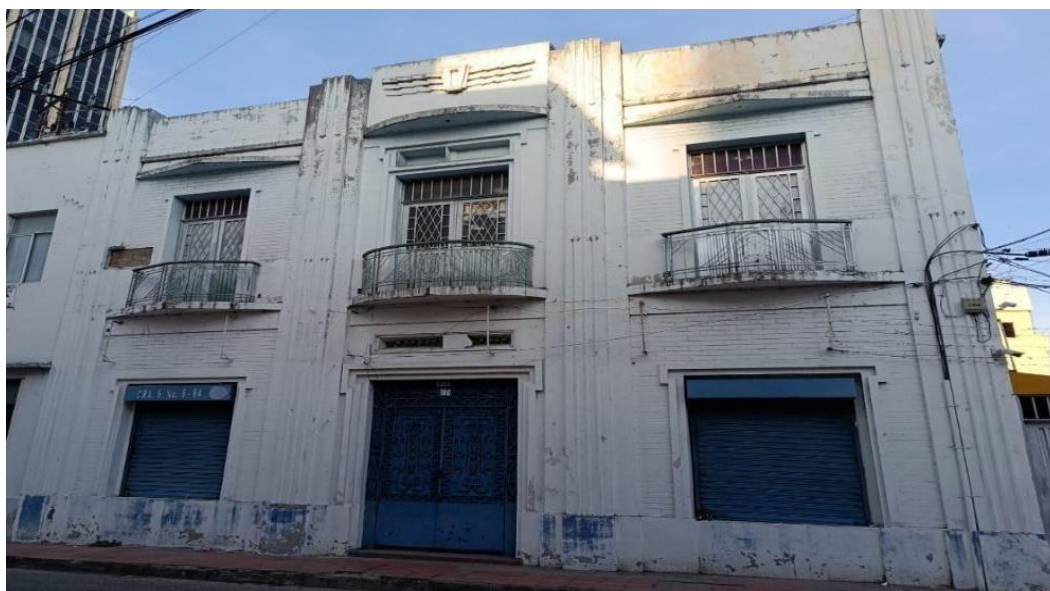
Ilustración 4 Vista actual del proyecto parte interior Fuente: Elaboración propia

Los problemas encontrados en el edificio denominado San Pedro, paciente del presente estudio, son problemas de humedad que paulatinamente han causado lesiones en algunos elementos principalmente en las fachadas, en el segundo nivel en los salones. Además de la presencia de ensuciamientos, hongos, comején, pudrición de madera, palomas, otros daños como desprendimientos, fisuras, fractura de tabletas de piso, corrosión y oxidación de elementos metálicos, la cubierta es en asbesto cemento, con estructura en madera, la cual presenta deterioro y manejo inadecuado de aguas lluvias que causan daños en otras zonas, como fachadas e interiores.

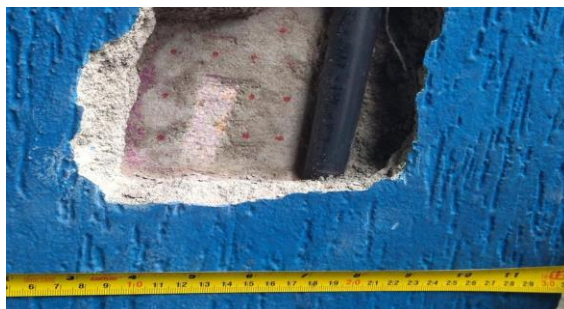
Ilustración 37-Ensayo esclerometría columnas

ELEMENTO	COLUMNA 1	COLUMNA 2	COLUMNA 3	COLUMNA 4	COLUMNA 5
Temperatura	27	27	27	27	27
Numero de datos	24	24	24	24	15
Minimo	22	28	28	28	26
Maximo	26	41	41	34	32
Amplitud	1	2	2	2	2
Promedio	24,667	33,042	33,883	31,333	29,133
Desviacion estandar	1.207	9,555	3,060	1,435	2,066
X+-S=	25,87	42,60	36,89	32,777	31,20
Indice de rebote	26	36	36	32	31

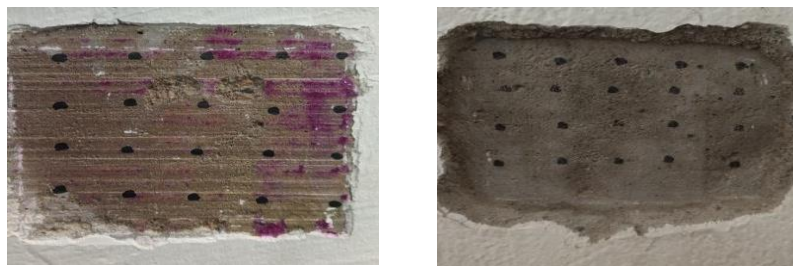
Ilustración 38- Esclerometria en vigas

ELEMENTO	VIGA DE AMARRE	VIGA ESCALERA	ESCALERA
Temperatura	25	26	27
Numero de datos	16	25	25
Minimo	29	29	38
Maximo	38	43	46
Amplitud	2	2	2
Promedio	33,688	37,120	42,200
Desviacion estandar	2,915	3,346	2,255
X+-S=	36,60	40,47	44,45
Indice de rebote	36	40	44

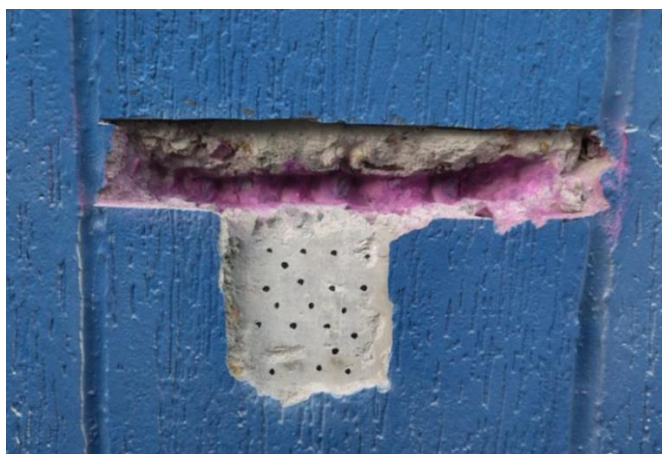
Ilustración 41-Ensayo carbonatación 2

Se puede observar que el concreto presenta Carbonatación y ya ha afectado el acero de

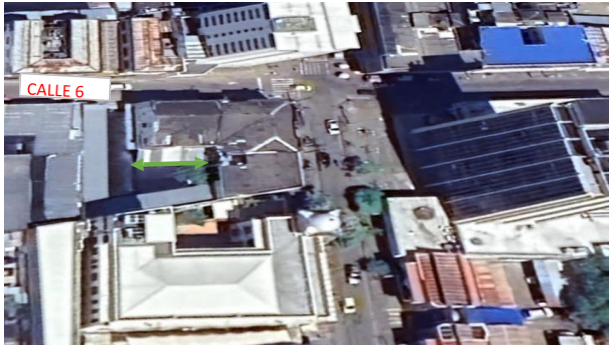
Descripción de la lesión: Lesión física de humedad por filtración y capilaridad generando daños en acabados, se observa una lesión secundaria por el avanzado estado de la humedad, que genera desprendimientos y erosión del muro del segundo nivel.

UNIVERSIDAD SANTO TOMAS <small>PRIMER CLAUSTRO UNIVERSITARIO DE COLOMBIA</small> <small>EDUCACIÓN ABIERTA Y A DISTANCIA</small>		FICHAS DE TIPIFICACION DE LESIONES				PATOLOGIAS DE LA CONSTRUCCION	
PACIENTE:	EDIFICIO SAN PEDRO, NEIVA-HUILA					CIUDAD:	Neiva Huila
UBICACION DE LESION:	Fachada Trasera	FECHA		OCT-18-2023	DIRECCION:	Carrera 6 No. 6-64	
ORIGEN DE LA LESION	Física	Química	Mecánica	Biológica	Antropológica	N° DE FICHA:	
TIPO DE LESION	Primaria-Humedad, causada por absorción (Suciedad)						4
CLASIFICACION DE CAUSA	Directa						
AFETACION:	Elemento Estructural			Elemento no Estructural			
	Viga	Columna	Losa	Muro	Acabados	Otros	
ORIENTACION DEL ELEMENTO:	Vertical	Horizontal	Diagonal	Nivel			
				1	2	3	
GRADO DE AFECTACION:	Leve		Moderada		Grave		
MOVILIDAD DE LA LESION:	Estacionaria		En progreso		En retroceso		
FORMA DE LA LESION:	Especial	Puntual	Recta	Ramificada	Curva	Combinada	
TIPOLOGIA DE LOS SINTOMAS

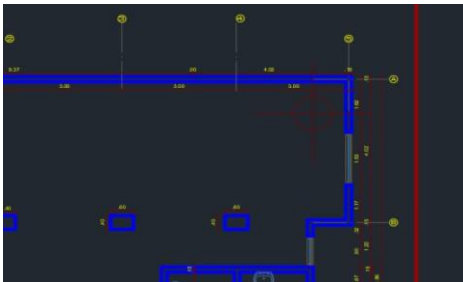
Descripción de la lesión: Lesión física de humedad por filtración y capilaridad generando daños en acabados, se observa filtraciones de la humedad que

UNIVERSIDAD SANTO TOMAS PRIMER CLAUSTRO UNIVERSITARIO DE COLOMBIA EDUCACIÓN ABIERTA Y A DISTANCIA		FICHAS DE TIPIFICACION DE LESIONES				PATOLOGIAS DE LA CONSTRUCCION	
PACIENTE:	EDIFICIO DE LA FEDERACION NACIONAL DE CAFETEROS DE COLOMBIA				CIUDAD:	Neiva Huila	
UBICACION DE LESION:	Salón Primer Piso	FECHA:	OCT-18-2023	DIRECCION:	Carrera 6 No. 6-64		
ORIGEN DE LA LESION	Física	Química	Mecánica	Biológica	Antropológica	N° DE FICHA:	
TIPO DE LESION	Primaria - Humedad de filtración por absorción y capilar						5
CLASIFICACION DE CAUSA	Directa						
AFETACION:	Elemento Estructural			Elemento no Estructural			
	Viga	Columna	Losa	Muro	Acabados	Otros	
ORIENTACION DEL ELEMENTO:	Vertical	Horizontal	Diagonal	Nivel			
				1	2	3	
GRADO DE AFECTACION:	Leve		Moderada		Grave		
MOVILIDAD DE LA LESION:	Estacionaria		En progreso		En retroceso		
FORMA DE LA LESION:	Especial	Puntual	Recta	Ramificada	Curva	Combinada	
TIPOLOGIA DE LOS SINTOMAS

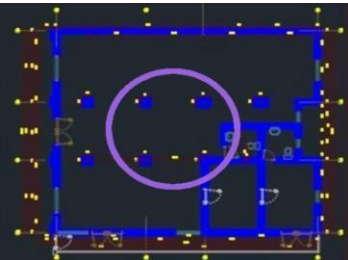
Indirecta: el salón está siendo utilizado como parqueadero de motocicletas, las cuales sus columnas presentan lesiones mecánicas por desprendimiento, siendo las columnas afectadas por golpes y rayones por parte de las motocicletas.

UNIVERSIDAD SANTO TOMAS PRIMER CLAUSTRO UNIVERSITARIO DE COLOMBIA <small>EDUCACIÓN ABIERTA Y A DISTANCIA</small>		FICHAS DE TIPIFICACION DE LESIONES				PATOLOGIA DE LA CONSTRUCCION	
PACIENTE:	EDIFICIO SAN PEDRO, NEIVA-HUILA					CIUDAD:	Neiva Huila
UBICACIÓN DE LESION:	Columna primer nivel	FECHA		OCT-18-2023	DIRECCION:	Carrera 6 No. 6-64	
ORIGEN DE LA LESION	Física	Química	Mecánica	Biológica	Antropológica	Nº DE FICHA:	
TIPO DE LESION	Desprendimiento de concreto					6	
CLASIFICACION DE CAUSA	Indirecta						
AFETACION:	Elemento Estructural			Elemento no Estructural			
	Viga	Columna	Losa	Muro	Acabados	Otros	
ORIENTACION DEL ELEMENTO:	Vertical	Horizontal	Diagonal	Nivel			
				1	2	3	
GRADO DE AFECTACION:	Leve		Moderada		Grave		
MOVILIDAD DE LA LESION:	Estacionaria		En progreso		En retroceso		
FORMA DE LA LESION:	Especial	Puntual	Recta	Ramificada	Curva	Combinada	
TIPOLOGIA DE LOS SINTOMAS							
Según su Visibilidad	Distinguibles	Según su Origen	Natural	Según su Comportamiento	Vivos

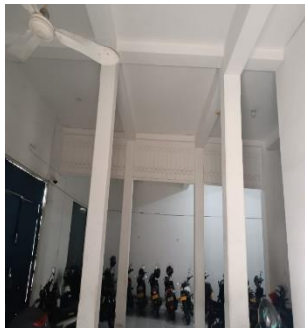
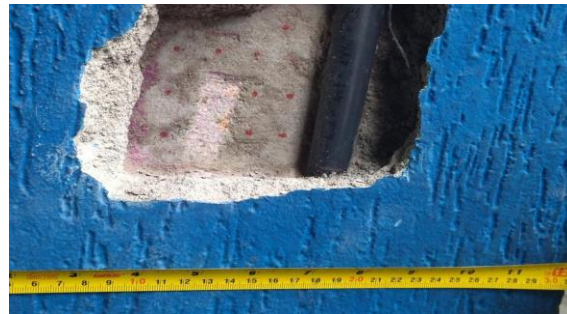
COLUMNAS

ELEMENTO	COLUMNA 1	COLUMNA 2	COLUMNA 3	COLUMNA 4	COLUMNA 5
Temperatura	27	27	27	27	27
Numero de datos	24	24	24	24	15
Minimo	22	28	28	28	26
Maximo	26	41	41	34	32
Amplitud	1	2	2	2	2
Promedio	24,667	33,042	33,883	31,333	29,133
Desviacion estandar	1.207	9,555	3,060	1,435	2,066
X+-S=	25,87	42,60	36,89	32,777	31,20
Indice de rebote	26	36	36	32	31

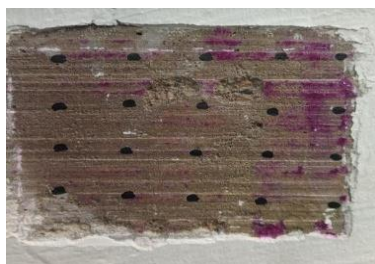
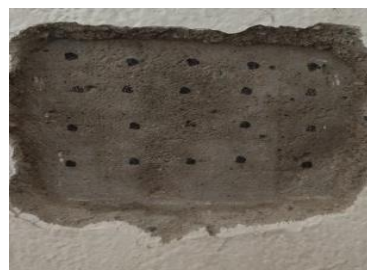
VIGAS

ELEMENTO	VIGA DE AMARRE	VIGA ESCALERA	ESCALERA
Temperatura	25	26	27
Numero de datos	16	25	25
Minimo	29	29	38
Maximo	38	43	46
Amplitud	2	2	2
Promedio	33,688	37,120	42,200
Desviacion estandar	2,915	3,346	2,255
X+-S=	36,60	40,47	44,45
Indice de rebote	36	40	44

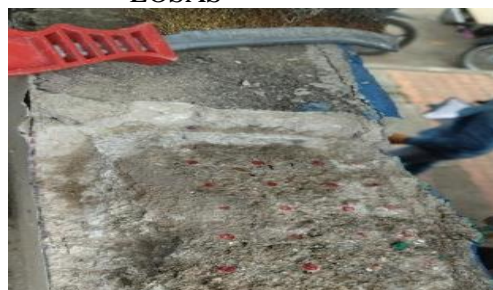
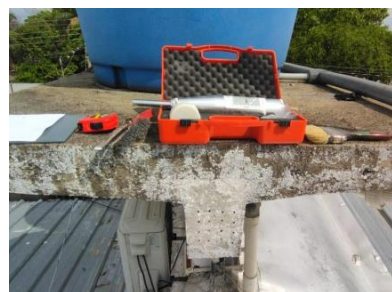
LOSAS

ELEMENTO	VIGA DE AMARRE LOSA	LOSA PARTE EXTERIOR	LOSA TANQUES
Temperatura	31	32	32
Numero de datos	20	20	25
Minimo	21	19	28
Maximo	32	24	40
Amplitud	2	1	2
Promedio	28,950	21,450	33,320
Desviacion estandar	2,892	1,509	3,185
X+-S=	31,84	22,95	36,50
Indice de rebote	31	22	36
