Estudio de patología del Bloque Nuevo del Centro Comercial Sinfonía ubicado en Villavicencio.

Universidad Santo Tomás  
Facultad de Ciencias y Tecnología  
Especialización en Patología de la Construcción  
Sede Principal Bogotá  
30 de noviembre  
2024

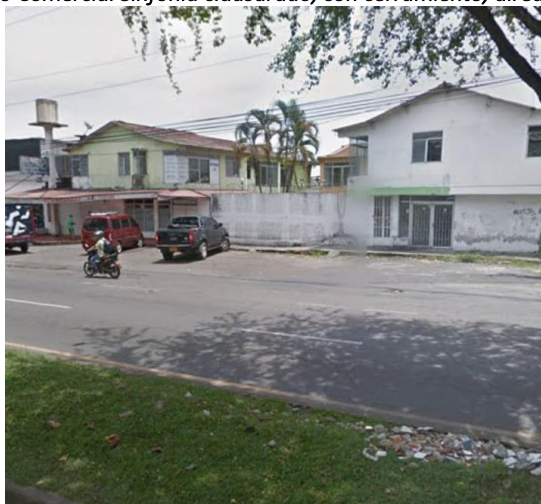
*Figura 6 Centro Comercial Sinfonía clausurado, con cerramiento, alrededor año 2010.*

A continuación, en la Figura 6 se observa el estado inicial de cerramiento del edificio, en el cual observamos y comparamos más adelante los aspectos de su estado a través del tiempo.

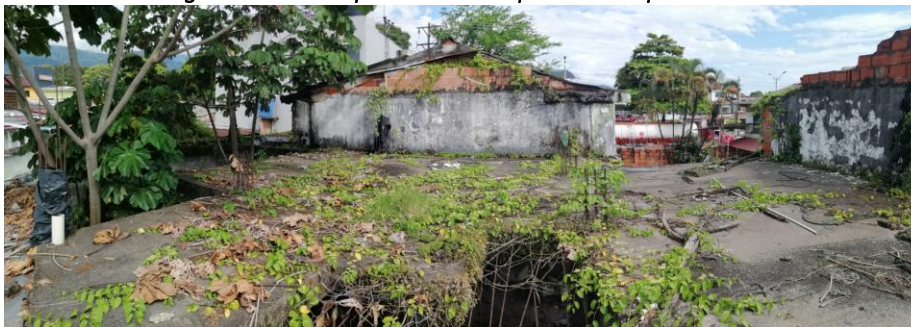
*Figura 10 Vista superior del entrepiso del Bloque Nuevo.*

Es por ello, que las lesiones encontradas en el concreto reforzado del Bloque Nuevo del Centro Comercial Sinfonía, tales como las humedades (por exposición directa, por capilaridad y por filtración), las fallas en ejecución de obra (los recubrimientos del acero y el hormigoneo en algunos puntos de vigas y entrepiso), la carbonatación del concreto, son las fallas principales a tratar para proyectar un plan de manejo que conlleve a la continuidad del proceso constructivo y puesta en funcionamiento del bloque. En la Figura 10 se observa la placa de entrepiso del Bloque vista desde arriba, al fondo y a la derecha se observan los edificios existentes del Centro Comercial.

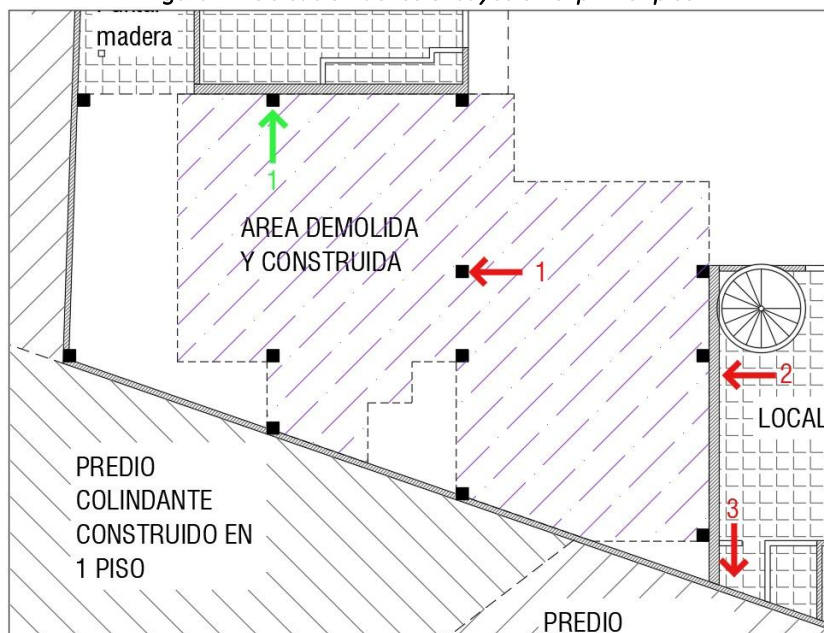
*Figura 12 Ubicación de los ensayos en el primer piso*

El Bloque Nuevo se escogió como objeto de estudio, debido a sus condiciones constructivas, tales como su estructura en concreto reforzado bajo los requisitos de la norma NSR-10, construido aproximadamente en el año 2012 y expuesto a los agentes atmosféricos desde su construcción, lo que puede entenderse como el comportamiento del concreto en edificaciones bajo las condiciones climáticas de la ciudad de Villavicencio, siendo un referente de este tipo. Las columnas, las vigas aéreas y la paca de entrepiso constituyen el objeto del estudio patológico actual. Se realizó una toma de extracción de núcleo en una columna, como determinante para definir el estado actual del concreto, resistencia mecánica y carbonatación. La Figura 12 muestra la ubicación de los ensayos realizados, en color verde se realizó un análisis con Ferroskan, una extracción de núcleo en columna de concreto al cual se le realizó un ensayo de carbonatación, en color rojo se realizaron los ensayos de esclerometría números 1, 2 y 3:

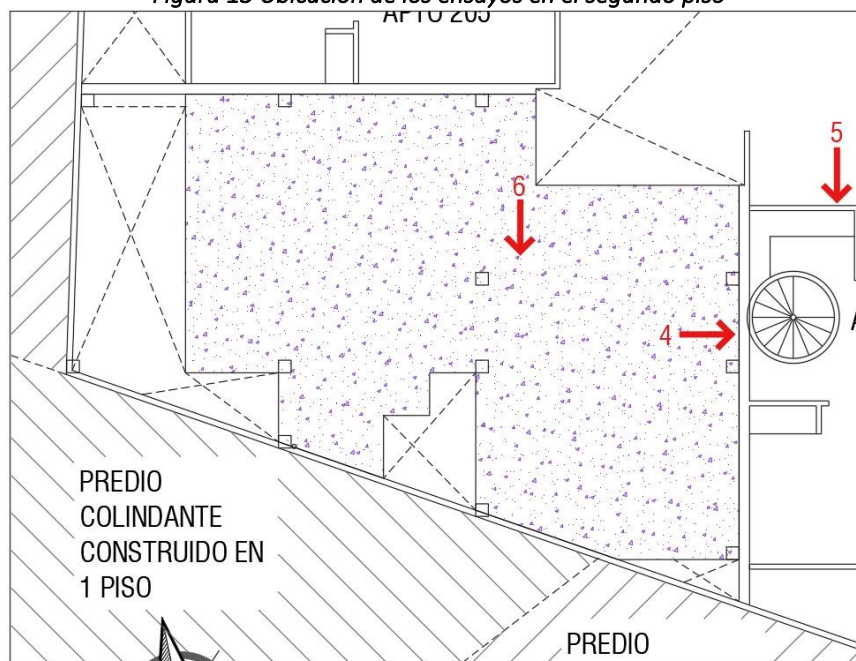
*Figura 13 Ubicación de los ensayos en el segundo piso*

En la Figura 13 se detallan los ensayos realizados en el nivel del segundo piso y placa de entrepiso en concreto reforzado, mediante las esclerometrias número 4, 5 y 6.
