APOYO TÉCNICO E INTEGRAL EN LA SUPERVISIÓN Y  
GEORREFERENCIACIÓN DE PROYECTOS DE LA MALLA VIAL EN TUNJA

UNIVERSIDAD SANTO TOMÁS SECCIONAL TUNJA  
FACULTAD DE INGENIERÍA CIVIL  
TUNJA  
2024

Pasantía o Proyecto Social para obtener el título de Ingeniero Civil

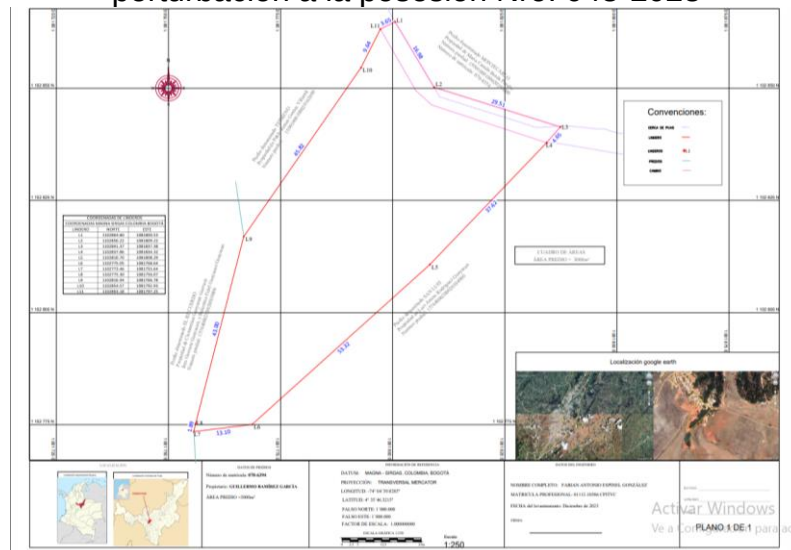
Figura 26. Inspección Ocular y Georreferenciación en el marco del proceso de perturbación a la posesión Nro. 043-2023

Estas actividades se llevaron a cabo con el objetivo de recoger información precisa sobre la situación de la posesión y su entorno, facilitando de este modo el análisis y la toma de decisiones pertinentes en el proceso administrativo correspondiente.

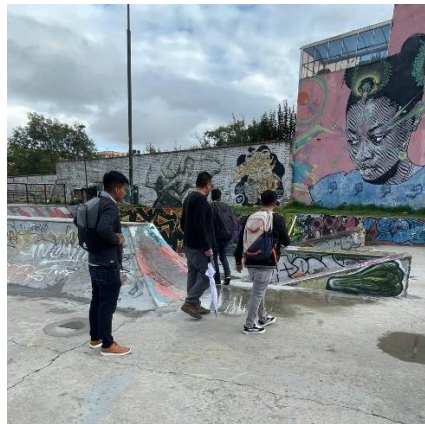
Figura 29. Visita Técnica Skate Park

Se llevó a cabo una visita técnica al Skate Park con el propósito de evaluar su estado actual y planificar las acciones necesarias para su mantenimiento y ampliación. Esta visita permitió identificar las áreas que requieren atención inmediata y establecer un plan de trabajo que garantice el óptimo funcionamiento y la mejora de las instalaciones para el disfrute de la comunidad.

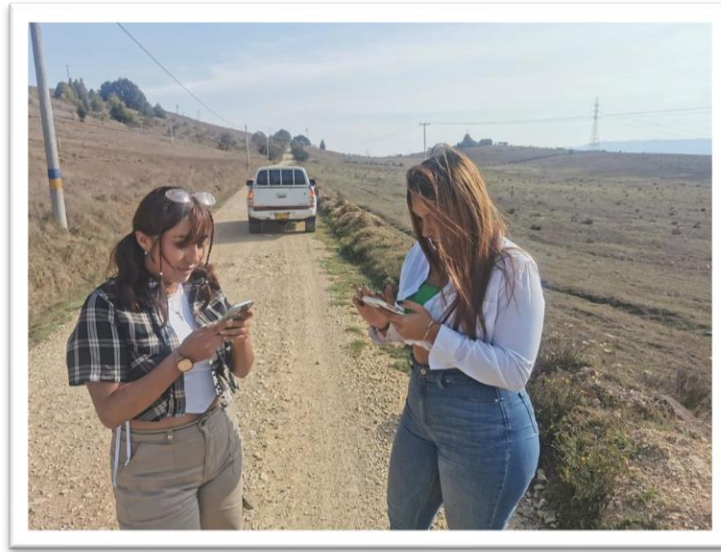
Figura 41. Salida a Campo Vereda Pirgua.

4.1.5 Toma de datos: Se realizó una salida de campo a la vereda de Pirgua con el objetivo de llevar a cabo una prueba piloto de dos formularios destinados al inventario vial de las vías terciarias del municipio. El primer formulario se enfocará en el diagnóstico de la malla vial, mientras que el segundo servirá para recopilar información del sistema integral de datos viales. Esta actividad es esencial para validar la efectividad y precisión de ambos formularios antes de su aplicación a gran escala. La información obtenida durante esta prueba será fundamental para ajustar y mejorar los formularios, asegurando así un funcionamiento óptimo y la recolección de datos confiables en el inventario vial definitivo de todas las vías terciarias del municipio.
