ESTUDIO PATOLOGICO DE LA INFRAESTRUCTURA MUNICIPAL DE LA ALCALDIA DE COTA  
CUNDINAMARCA

Especialización en patología de la construcción  
Trabajo Profesional Integrado TPI II - 2021

Universidad Santo Tomás Seccional Bogotá

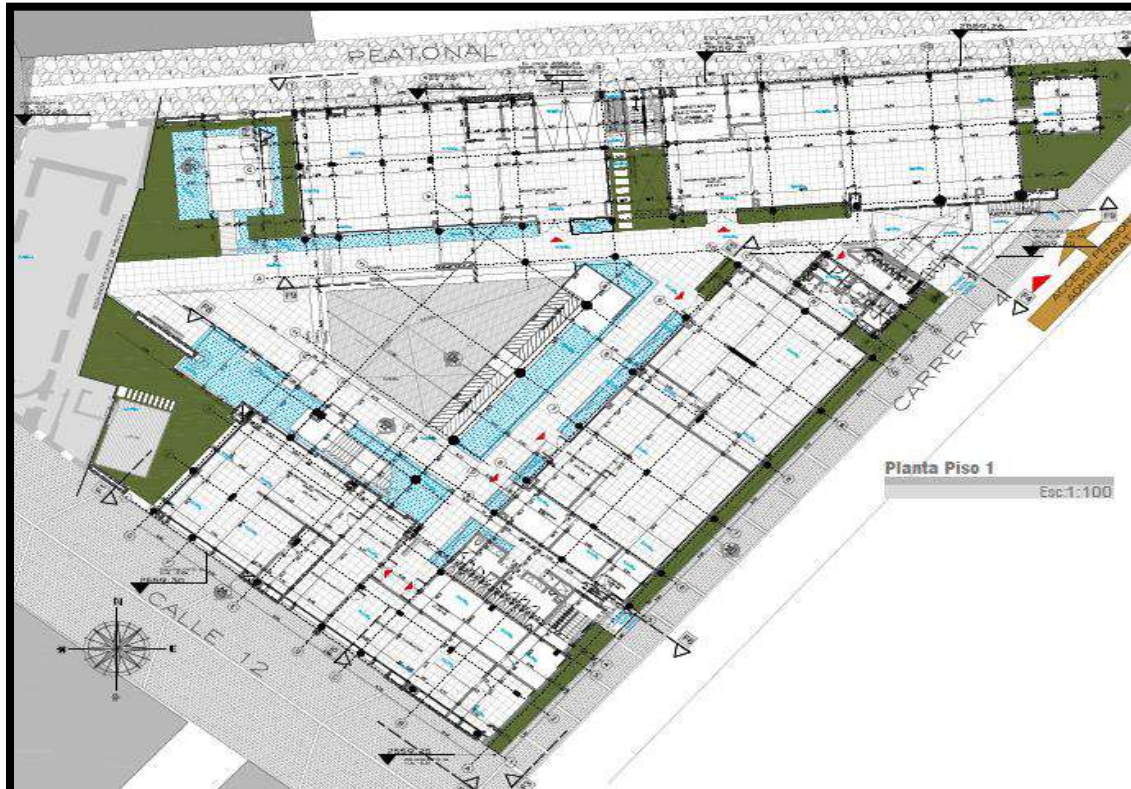
IMAGEN 5 PLANTA PISO 1, SISTEMA ESTRUCTURAL SEDE PARA EL CONCEJO MUNICIPAL, DEL MUNICIPIO DE COTA.

En la inspección visual de la edificación y el levantamiento estructural, no se evidenciaron lesiones o fallas importantes a excepción de fisuras y grietas de dilataciones de elementos no estructurales. En algunos elementos estructurales como vigas y columnas se evidencian lesiones químicas por falta de mantenimiento y errores de construcción.

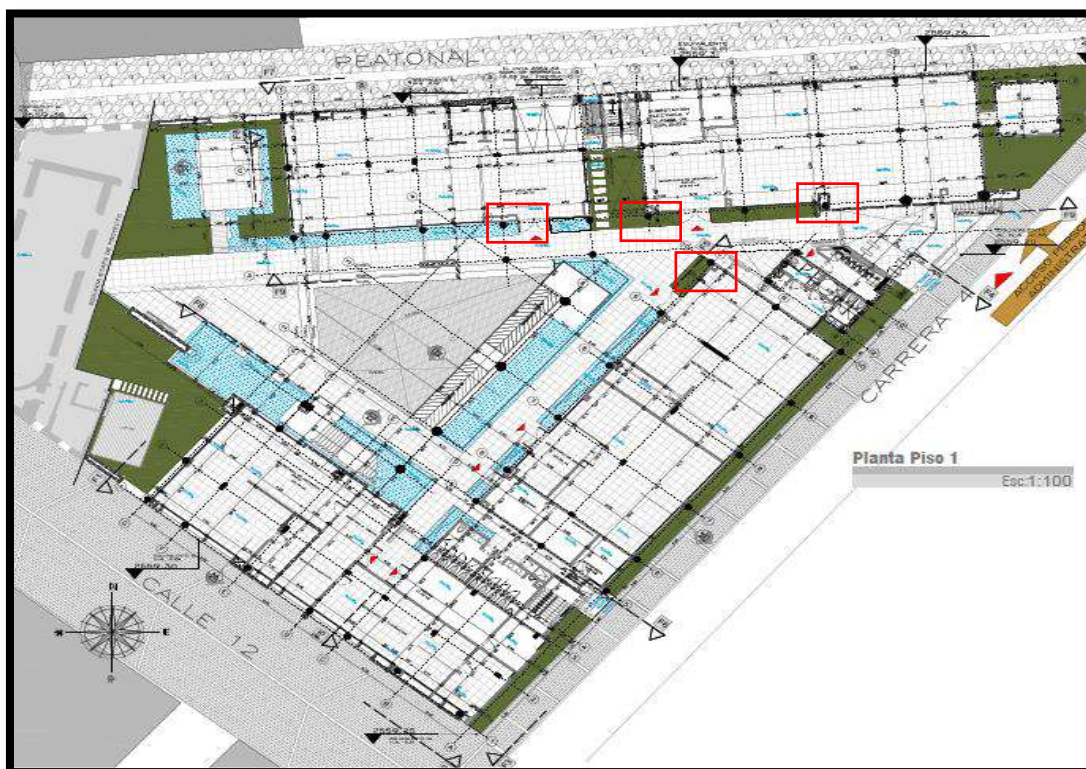
IMAGEN 8 planta piso 1, sistema estructural sede para el concejo municipal, del municipio de cota

Ubicación de la toma de ensayo con equipo de esclerómetro

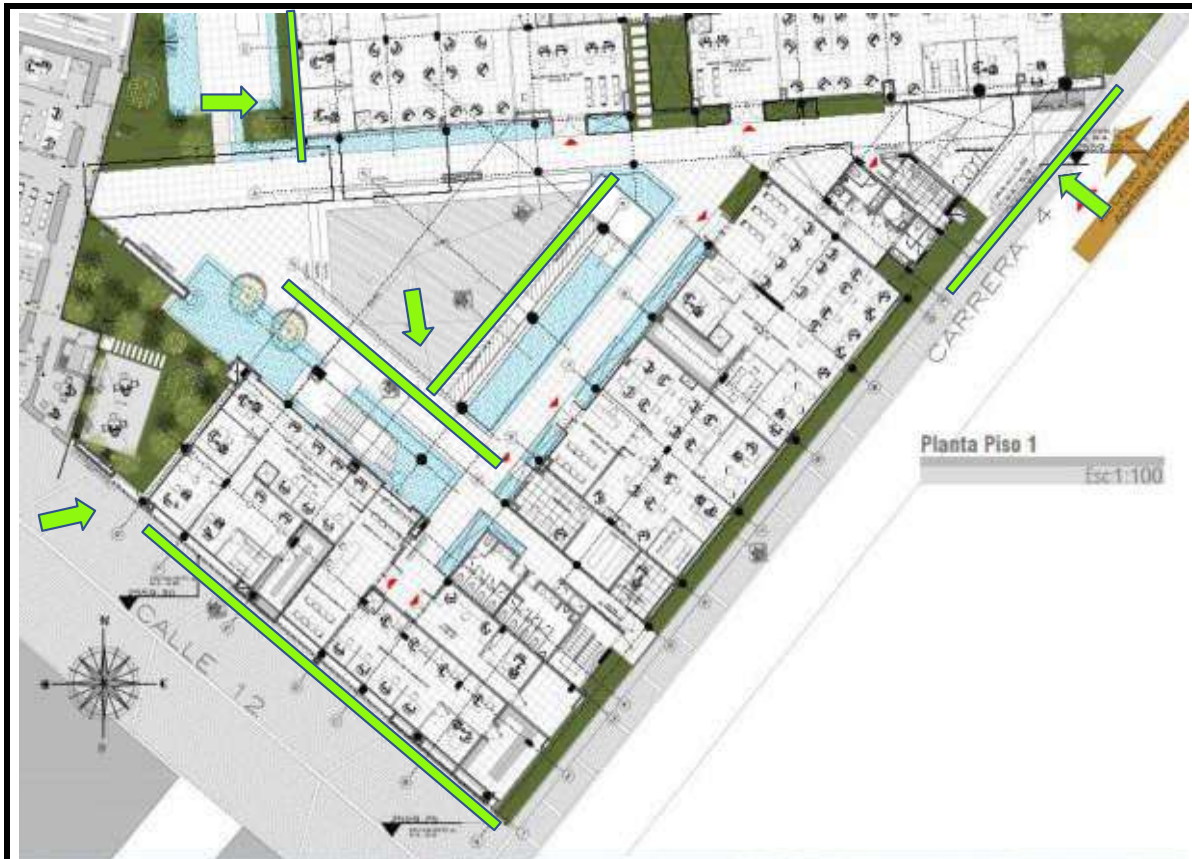
ZONAS AFECTADAS

| FICHA DE OBSERVACION | | | |
|---|---|---|---|
| Elemento Evaluado: | FACHADAS DEL EDIFICIO-LESION DE SUCIEDAD POR LAVADO DIFERENCIAL | | |
| <p>el registro fotografico de la presente ficha corresponde a las areas afectadas en pasillos y fachadas de la infraestructura de la casa de gobierno del municipio de cota cundinamarca el cual esta en uso hace aproximadamente cinco años.</p> | | <p>el registro fotografico deja en evidencia las lesiones o manifestaciones de las lesiones causadas por problemas de diseño y proceso constructivo en las zonas exteriores de la infraestructura.</p> | |

| <b>Lesiones</b> | lesiones químicas (eflorescencias, corrosiones, erosiones), lesiones mecánicas (desprendimientos, grietas y fisuras), lesiones físicas (humedades por diseño, humedad accidental, suciedad por lavado diferencial). | | |
| <b>Materiales</b> | como resultado del diagnóstico se debe identificar las causas de las lesiones, para realizar la debida intervención según el caso o proceso constructivo | <b>Pre diagnóstico</b> | la lesiones evidenciadas en el registro fotografico, presenta diferentes causas las cuales manifiestan lesiones físicas, mecánicas que de no ser intervenidas se presentaran lesiones importantes en los elementos afectados. |
| <b>Causas</b> | <b>Directos:</b> surgen de averías o roturas de las redes de instalaciones que provocan fugas de agua, generalmente nuevas lesiones. <b>Indirectos:</b> una de las causas es el mal estado de los sistemas de impermeabilización y juntas de elementos ya que presenta roturas puntuales, ausencia de alfajías guías de bordes de goteo en muros de fachadas para evitar suciedad y lavado diferencial. | <b>Alcance de la propuesta</b> | afectaciones generales de la infraestructura. |

| <b>Ubicación</b> | muros de fachadas exteriores e interiores y elementos estructurales como columnas y vigas. | <b>Propuesta Intervención</b> | reparaciones de las lesiones con materiales optimos para su uso. reparación e intervención de las causas. |

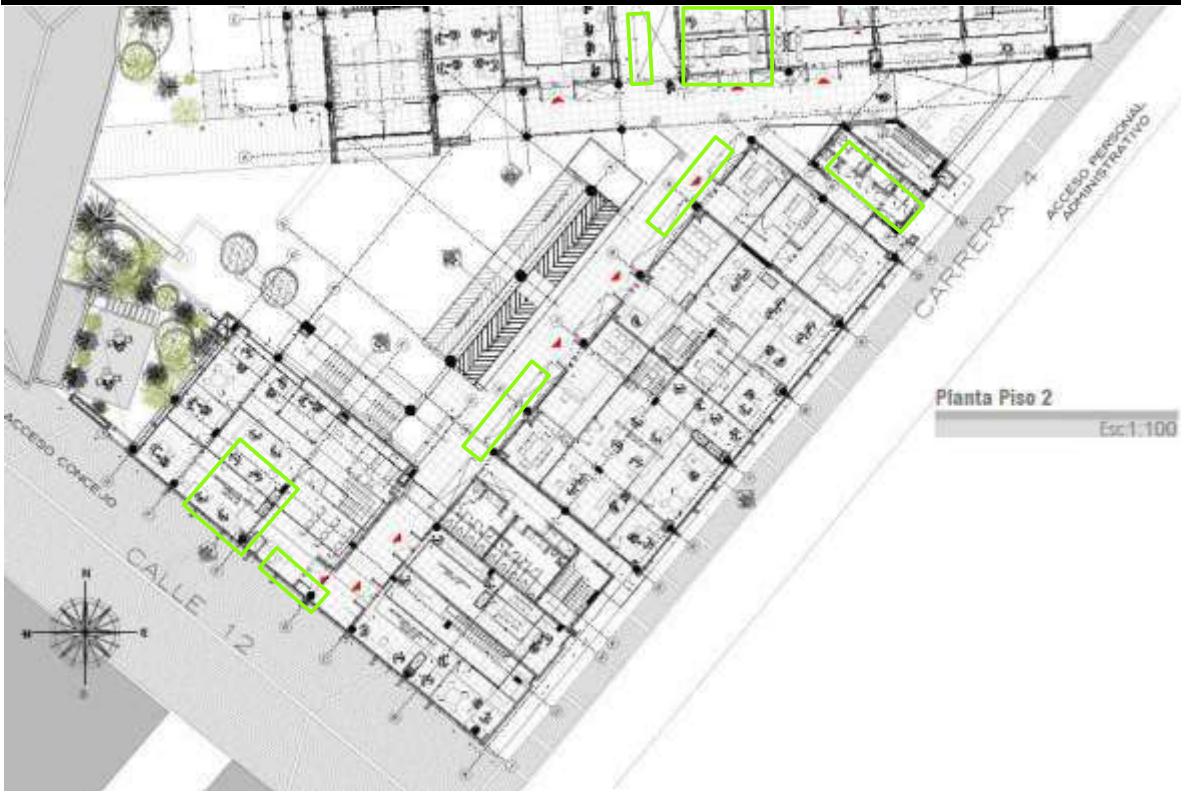
| Descripción | Observaciones |
|---|---|
| Este tipo de humedades aparecen provocadas por el agua que llega del exterior y penetra al interior de la infraestructura a través de la carpintería exterior de aluminio en un estado de conservación grave. Lógicamente el agua de lluvia es el principal agente de humedad por filtración, que generalmente se dividen en tres grupos: las provocadas por absorción, por la infiltración o por la penetración propiamente dicha. | el registro fotográfico deja en evidencia las lesiones o manifestaciones de las lesiones causadas por problemas de humedades y filtraciones de aguas lluvias por ausencia o mal estado de la impermeabilización de elementos en fachadas y cubierta. |

| Lesiones | lesiones mecánicas (desprendimientos, grietas y fisuras), lesiones físicas (humedades por diseño, humedad accidental, humedad por condensación). |

| Malo | El estado general de la infraestructura es malo debido al avanzado deterioro de cielo razos, pinturas, pañetes etc. | | |
| Materiales | como resultado del diagnóstico se debe identificar las causas de las lesiones, para realizar la debida intervención según el caso o proceso constructivo | Pre diagnóstico | Patología con leve peligro estructural, pero se recomienda la reparación de todo los elementos sueltos o desprendidos para evitar así, posibles accidentes por los desprendimientos del cielo raso, concretos y pañetes. |

| Ubicación | cielo razos y elementos de fachadas. | Propuesta Intervención | reparaciones de las lesiones con materiales optimos para su uso. reparación e intervención de las causas. |

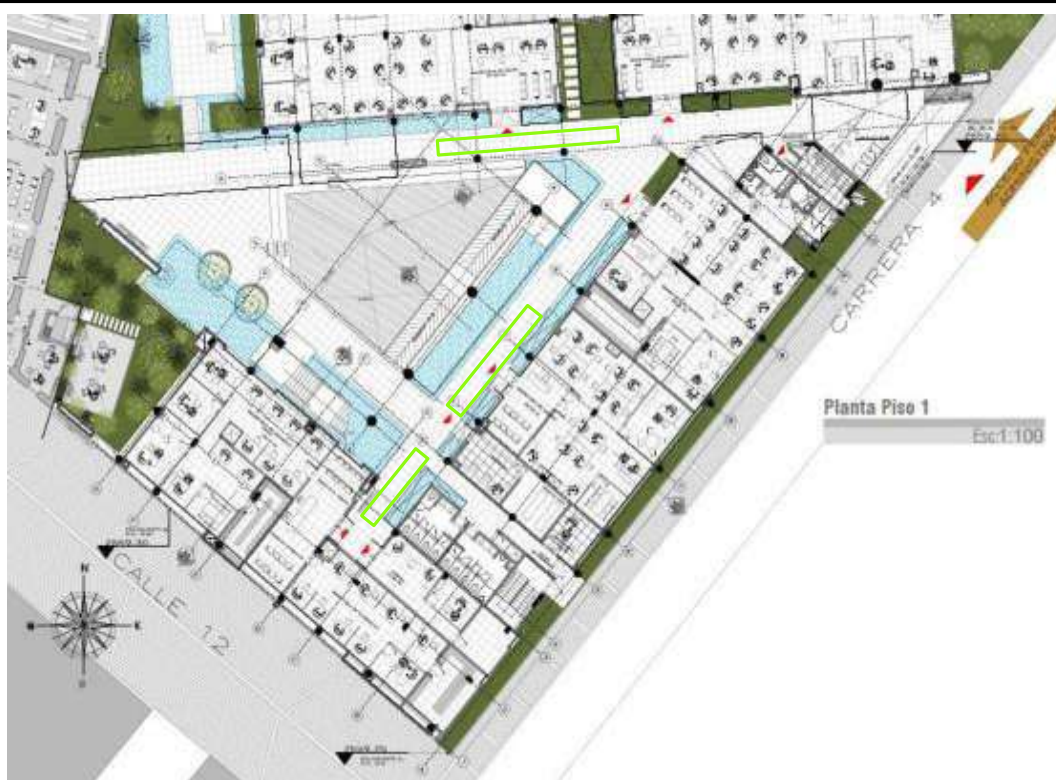
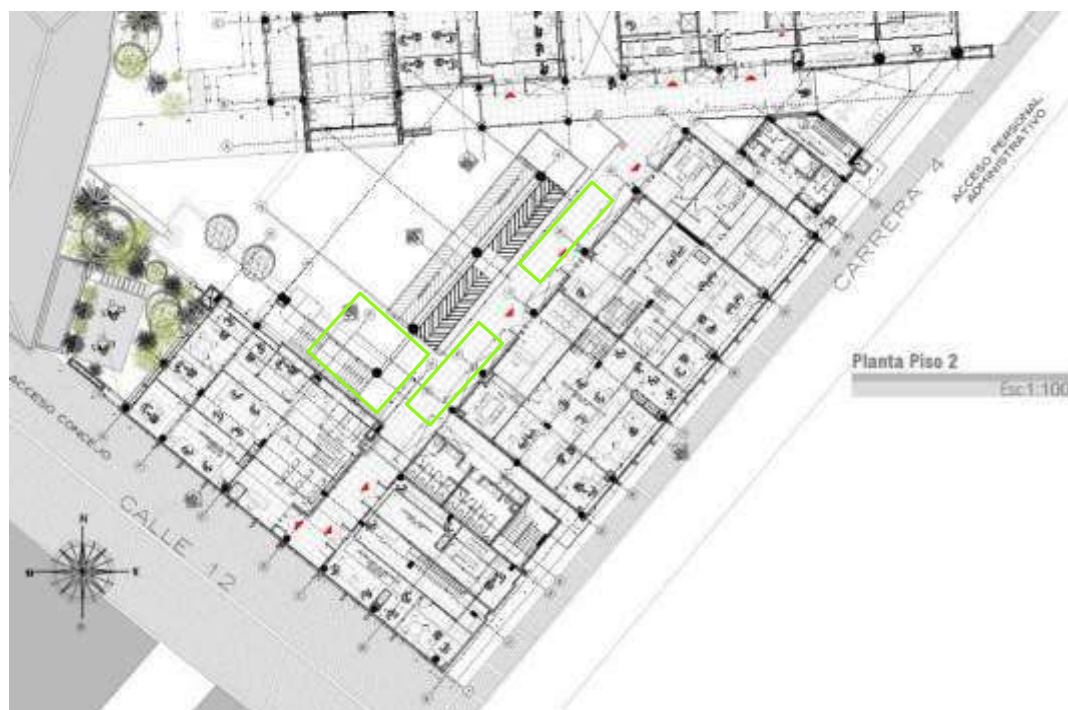
| Descripción | Observaciones |
|---|---|
| Este tipo de humedad aparece provocada por 2 causas evidentes, por filtraciones de agua de redes sanitarias e hidráulicas y por diseño de elementos en las fachadas y pasillos. | el registro fotografico deja en evidencia las lesiones o manifestaciones de las lesiones causadas por problemas de humedades y filtraciones de aguas lluvias y redes del edificio. |

| Lesiones | lesiones mecanicas(desprendimientos,grietas y fisuras),lesiones fisicas (humedades por diseño,humedad accidental,ensuciamiento por lavado diferencial)lesiones quimicas(eflorescencias). |

| Malo | El estado general de la infraestructura es malo debido al avanzado deterioro de cielo razos,pinturas,pañetes etc. | | |

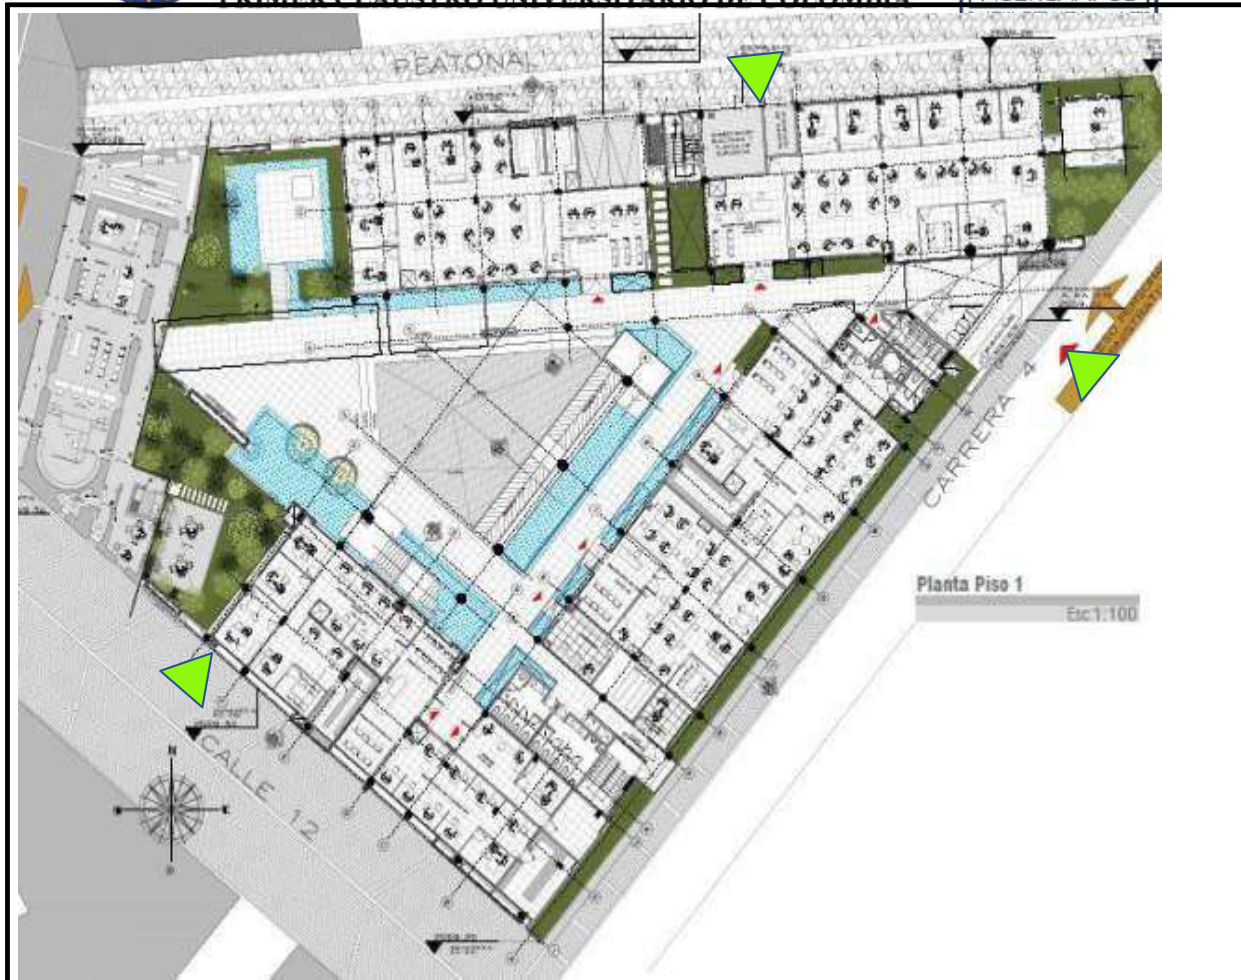
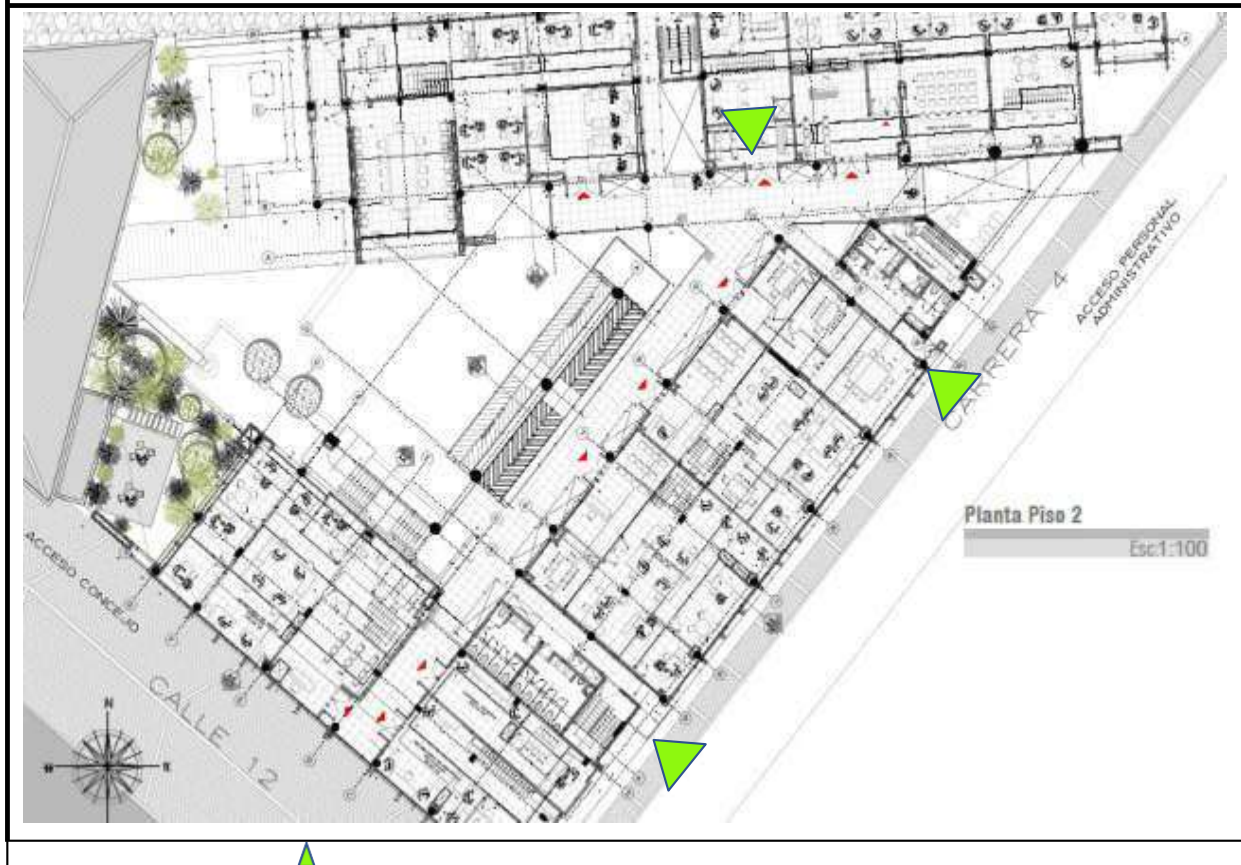
| Lesiones | lesiones mecanicas(desprendimientos,grietas y fisuras). |
