**ESTUDIO PATOLÓGICO PARA EL EDIFICIO 63 P.H.**

**INFORME PRESENTADO PARA OBTENER EL TÍTULO DE PATÓLOGOS DE  
LA CONSTRUCCIÓN**

**UNIVERSIDAD SANTO TOMÁS**

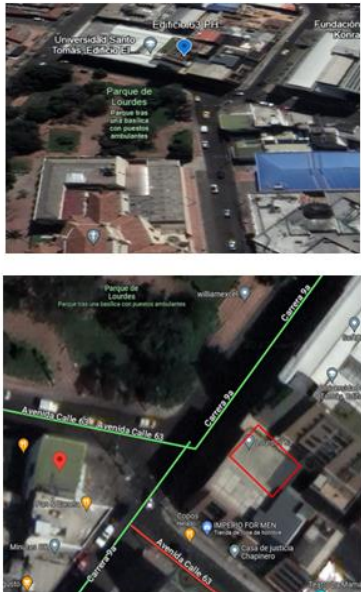
| Edificio 63 PH<br>Ficha No. 1<br>Localización | | | |
|---|--|---|---|
| | | <p>El edificio se ubica en la esquina de calle 63 con carrera 9ª, esta es una vía es clasificada por el IDU Instituto de Desarrollo Urbano de Bogotá, como una vía intermedia, lo anterior, debido a que la calle 63 es constituida por una serie de tramos viales que se conectan y dan una alternativa de circulación al oriente y centro de la ciudad. Esta situación hace que tenga un tráfico alto de carros particulares, pero debido a su ubicación, también tiene tráfico pesado como carros de recolección de basura, carros de bomberos y carros de carga como volquetas y camiones. Este tráfico puede ser una de las causas de los movimientos del edificio, situación que será analizada.</p> | <ul style="list-style-type: none"> <li>• Revisar el estudio de suelos</li> </ul> |

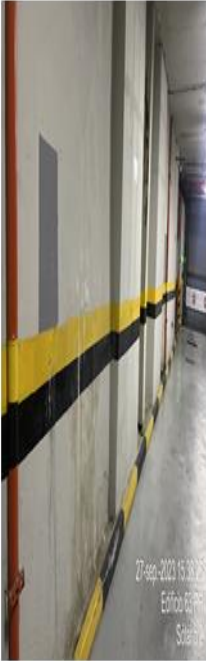
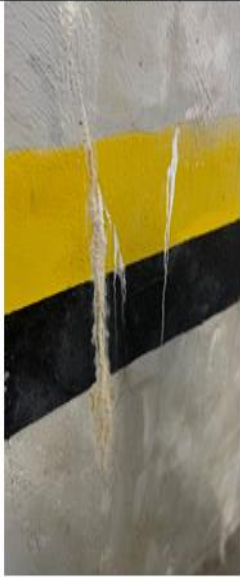
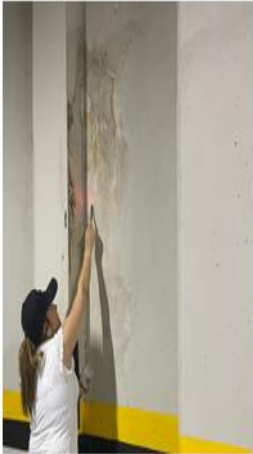
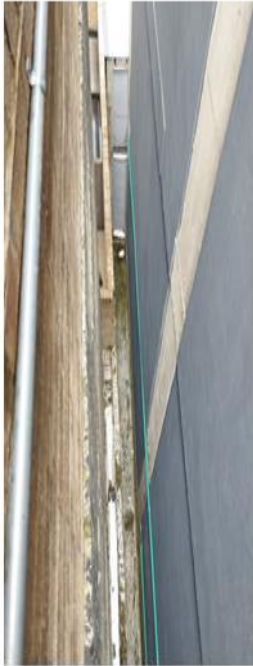
| Edificio 63 PH<br>Ficha No. 3<br>Sótanos | | | |
|---|---|---|---|
| | <br> | <p>Las humedades que presenta el área de sótanos en los costado sur y oriente, son causadas por filtraciones que se generan en la separación de las ediciones vecinas, espacio que no fue tratado para evitar este tipo de humedades y quedo expuesto la intemperie</p> | <p>Se recomienda intervenir las separaciones, mejorando el manejo de agua e impermeabilizando muros y canales</p> |

Nota. Humedades de sótanos generadas por omisión de protección de la junta sísmica. Elaboración propia

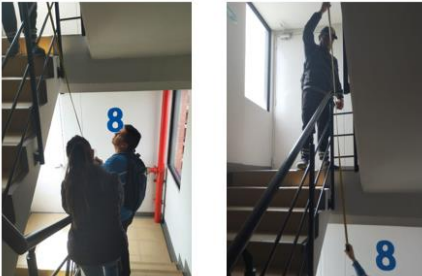
| <b>DESCRIPCION DEL PROCESO PATOLOGICO:</b> Se encuentran errores en el diseño en las memorias y planos estructurales, situación que va en contravía de la norma y se detalla a continuación. | | | | <b>REGISTRO FOTOGRAFICO :</b> | | | |
| Se evidencia que el diseño no tiene contemplado un segundo sótano, como se ilustra en la fotografía anterior, en el avalúo de cargas se tuvieron en cuenta vigas de 0.40 centímetros y en los planos estructurales se encuentran vigas diseñadas de .070 centímetros ubicadas en los pisos 7.8.9 y 10. | | | | <b>MODELO DE CONSTRUCCION ACTUAL<br/>NO CONCUERDA CON EL DISEÑO</b> | | <b>SE VERIFICAN ANCHOS DE VIGAS Y LUCES ENTRE PLACAS,<br/>DETECTANDO QUE ESTAS NO CONCUERDAN CON LOS DISEÑOS</b> | |

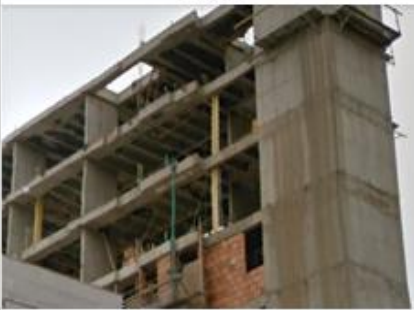
| | Estructura | | | | | Suelos |
|---|---|---|---|---|---|---|
| Ejes | Piso 5 a piso 10 de ejes A de 1 a 5, Detalle no estructural sin diseñar anclaje | Sótano 1, fisuras en placa ejes C2, y D2 | Los planos aprobados no coinciden con los planos aprobados | Vigas con fisuras horizontales por carga | Muros de cerramiento de piso 1 a piso 3 entre ejes E de 1 A 5, | Estudio de suelo |
| Descripción | Fachada con humedades puntuales, | Placa aligerada, sin fallas a la vista, | Columnas con fisuras horizontales, no hay concordancia con lo diseñado vs lo construido | Vigas con fisuras horizontales con cambios respecto a los diseños | Muros en mampostería, con eflorescencia, humedades y ensuciamiento | Suelo Arcillo-Arenoso<br>Nivel freático a 3 Metros |

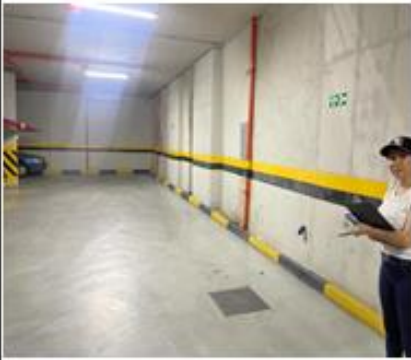
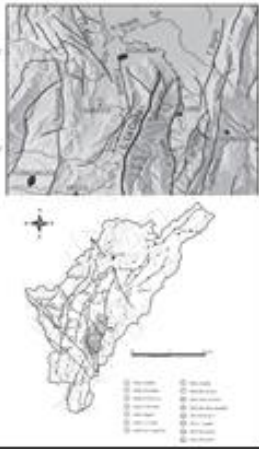
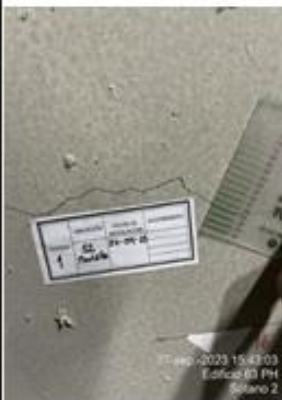
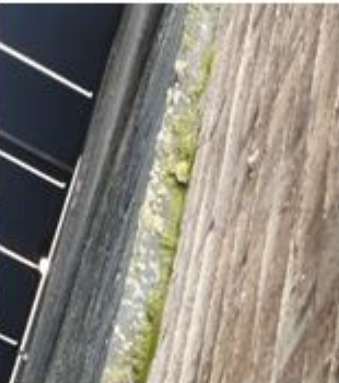
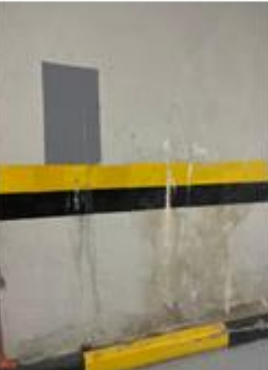
| | Materiales | Sismo | Fisuras | Organismos | Cuerpos de agua |
|---|---|---|---|---|---|
| Descripción | <p>Concreto Reforzado</p> <ul style="list-style-type: none"> <li>• <math>F'c = 210 \text{ kg/cm}^2</math> 21 MPa</li> <li>• <math>F'c = 280 \text{ kg/cm}^2</math> 28 MPa</li> </ul> <p>Sin embargo, encuentran datos diferentes entre memorias de cálculo y las especificaciones de los planos estructurales</p> | <p>Se encuentra que las fallas más próximas al paciente en estudio, son las fallas denominadas falla Bogotá y Falla Rio Juan Amarillo</p> | <p>Fisuras principalmente en pantallas de sótanos y vigas punto Fijo del piso 5 al 10</p> | <p>Presencia de vegetación en los muros de cerramiento de los pisos 1, 2 y 3 en el asilamiento posterior de la edificación ejes E de 1 a 5</p> | <p>Las humedades se ubican en los muros de pantalla sur sótanos 1 y sótano 2, ejes 5 de A a E</p> |

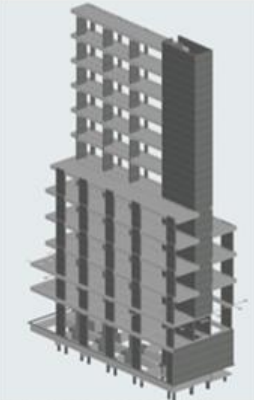
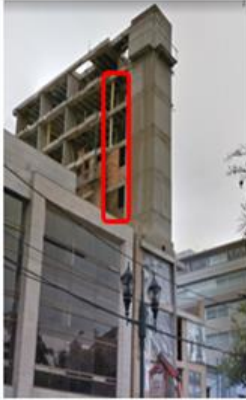
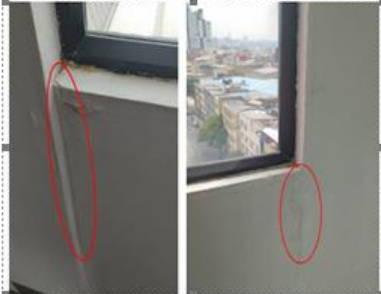
| Edificio 63 PH<br>Ficha No. 2<br>PATOLOGÍA- ERRORES DE CONSTRUCCION | | | |
|---|---|---|---|
| CONSTRUCCION DE PANTALLAS | <p><b>PROYECTO APROBADO</b></p> <p><b>PROYECTO CONSTRUIDO</b></p> <p>Extraído del plano A-03 de 16 - Planta sótano 1 +2.72, Aprobado bajo la MLC 16-5-0107 con radicación No.17-3-1706 del 24 de enero de 2018 en Curaduría Urbana No. 3</p> <p>Se cambio la ubicación las pantallas del edificio</p> | <p>Los cambios realizados no cuentan con planos aprobados y generan afectaciones a la edificación</p> | <p>La construcción del edificio no se realizó conforme a los planos aprobados. No se cumple el artículo 2 de la ley 400 de 1997</p> <p>Donde se cita:</p> <p>La construcción deberá sujetarse estrictamente al correspondiente proyecto o planos aprobados</p> |

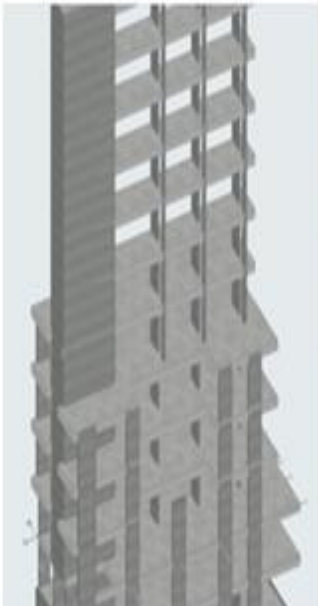
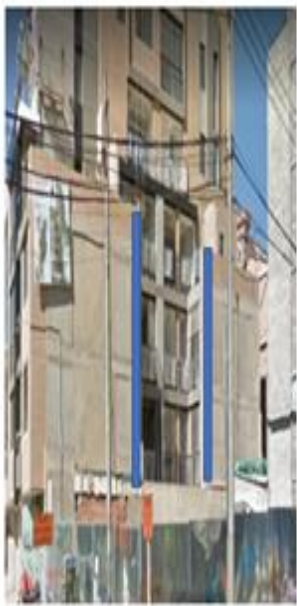
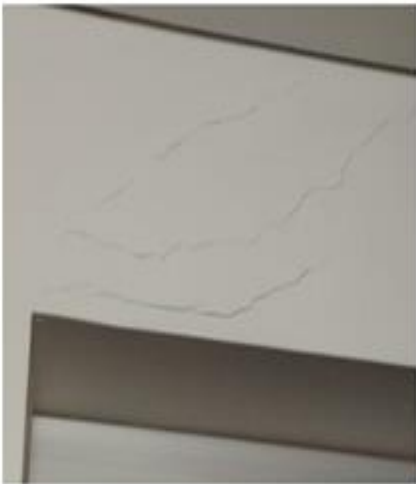
**Figura 46**

*Ficha cambios en la construcción del edificio*

| <p><b>CONSTRUCCIÓN ADICIONAL AL DISEÑO INICIAL</b></p> | <div data-bbox="422 337 737 938"> <p><b>PROYECTO APROBADO</b></p> </div> <div data-bbox="747 337 1041 938"> <p><b>PROYECTO CONSTRUIDO</b></p> </div> <p>Por el costado sur del edificio, el constructor adiciono un área de 1.20 por 1.50, área que va desde el piso 1 al 4 piso, esta modificación no cuneta con planos ni diseños para su construcción.</p> | <p>Fisuras atraviesan la sección de los muros ubicados en la habitación principal</p> <div data-bbox="1087 581 1499 1062"> </div> | <p>La construcción sin diseño, esta generando cargas adicionales al edificio y con ellas afectaciones a elementos que compone el edificio como muros y dinteles</p> |

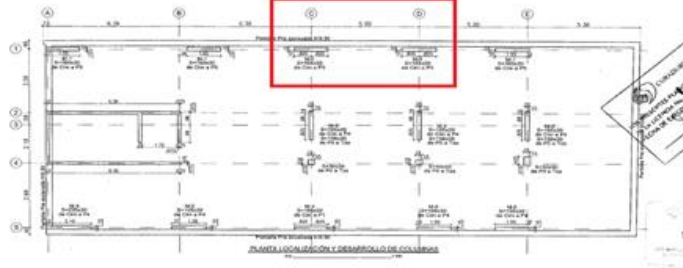
**Figura 49**

*Patología en columnas*

| <p>Columnas ejes<br/>C 1 Y D 1<br/>SÓTANO 2</p> | <p>Fisuras presentes en el sótano 2 a media columna por flexión</p> | <p>Se observan fisuras horizontales que van a mitad del elemento y atraviesan su sección</p> |

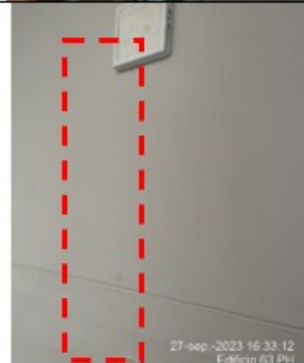
| <b>Edificio 63 PH</b><br><b>Ficha No. 6</b><br><b>Patología de los mecanismos de falla estructural</b> | | | | |
|---|---|---|---|---|
| PUNTO FIJO | FLEXION | MUY LEVE | Presenta Fisuras Verticales, su aparición puede deberse a diferentes factores, como asentamiento del terreno, asentamiento diferencial, contracción del material de construcción o cargas estructurales. | |
