| FICHA DE REGISTRO FOTOGRÁFICO | | |
| Estudio Patológico y de Vulnerabilidad Sísmica de la Bodega ubicada en la Carrera 13 #54-39. | | 1/17 |

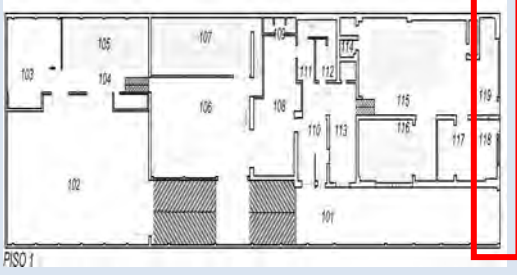
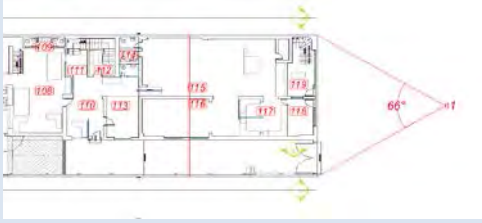
| FICHA DE REGISTRO FOTOGRÁFICO | | |
|---|---|---|
| <ul style="list-style-type: none"> <li>✓ Se aprecian fisuras en los muros en dirección aleatoria</li> <li>➤ Fachada pañetada con dilataciones horizontales en aluminio arquitectónico.</li> <li>➤ Portón metálico doble hoja gran formato con puerta auxiliar de acceso peatonal.</li> <li>➤ Puertas de acceso en vidrio templado a zonas de administración central.</li> <li>➤ Carraplast en fachada general.</li> <li>➤ Espacio Público tipo IDU. Losetas Titán en cemento losetas de .40x.40 m, adoquín ladrillo a la vista, bolardos metálicos, equipamiento comunal caneca, señalización.</li> </ul> | | |

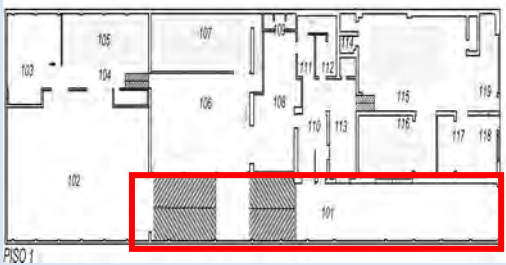
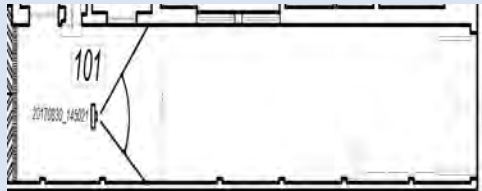
| FICHA DE REGISTRO FOTOGRÁFICO | |
|---|---|
| | <ul style="list-style-type: none"><li>✓ Se aprecian fisuras en los muros en dirección hacia las esquinas de la ventana</li><li>➤ Se Observan manchas por lavado diferencial.</li><li>➤ Se observan escurrimientos de aguas de muro culata sur en patio central sobre viga de amarre muro culata confinado.</li><li>➤ Canal descolgada en patio central esquina, bajante en latón con filtraciones.</li><li>➤ Grietas vertical en muro culata central esquina patio.</li><li>➤ Grieta sόcalo horizontal por humedad ascensi3n capilar, en placa piso patio en muro culata sur vacío.</li></ul> |

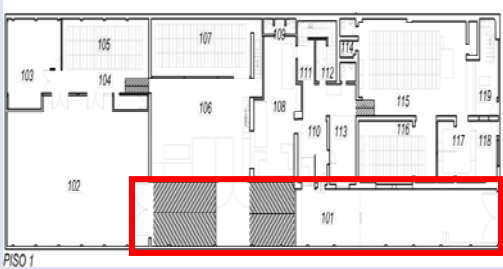
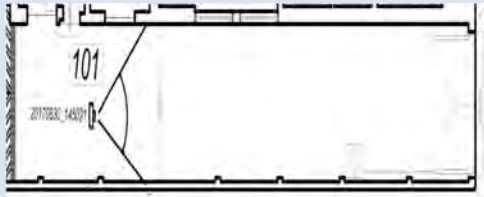
| FICHA DE REGISTRO FOTOGRÁFICO | |
|---|---|
| <ul style="list-style-type: none"><li>✓ Se aprecia fisuras y grietas en muro culata al sur por el hall de acceso.</li><li>➤ Placa en concreto de 2do piso aligerado a doble nivel vacío</li><li>➤ Zona de armarios acometida eléctrica.</li><li>➤ Placa en concreto a la vista carreteable halla bodega posterior, Acceso.</li><li>➤ Portón Metálico doble hoja con puerta de acceso peatonal.</li><li>➤ Grieta sócalo horizontal por humedad ascensión capilar.</li></ul> | |

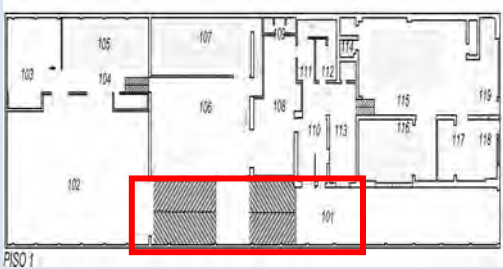
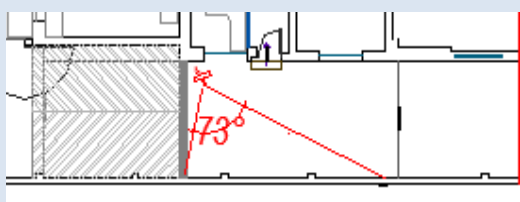
| FICHA DE REGISTRO FOTOGRÁFICO | | |
|---|---|---|
| ZONA HALL PATIO CENTRAL MUROS CULATA FACHADA INTERIOR | | <ul style="list-style-type: none"><li>✓ Se aprecia fisuras y grietas en muro culata al sur por el hall de acceso.</li><li>➤ Placa en concreto a la vista carreteable halla bodega posterior, Acceso.</li><li>➤ Grieta sócalo horizontal por humedad ascensión capilar.</li></ul> |

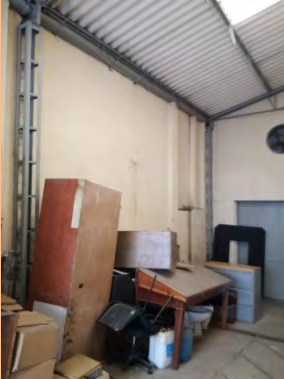
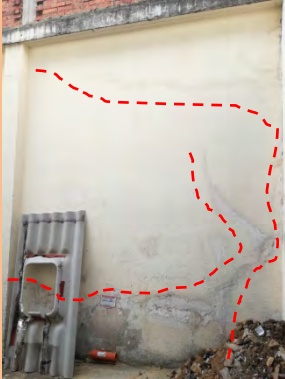
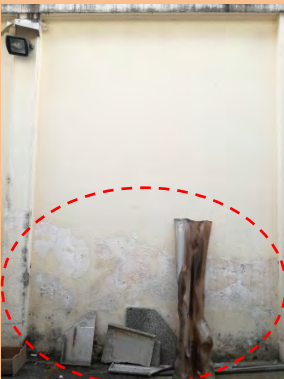
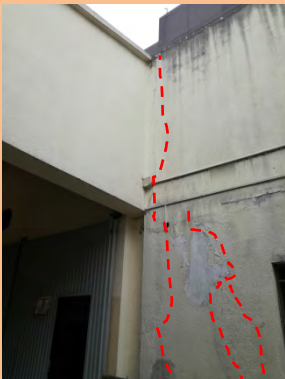
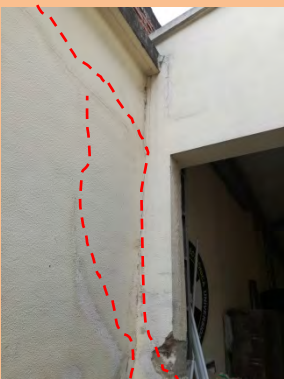
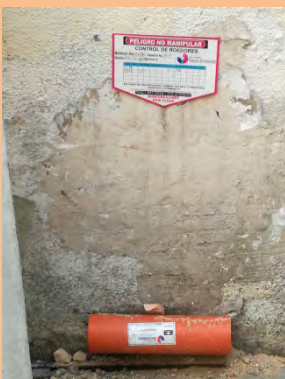
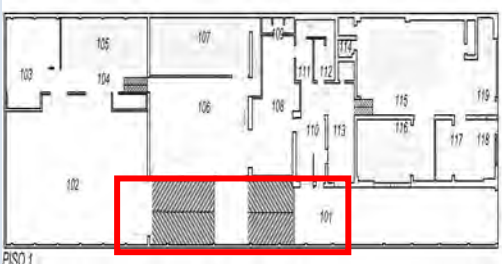
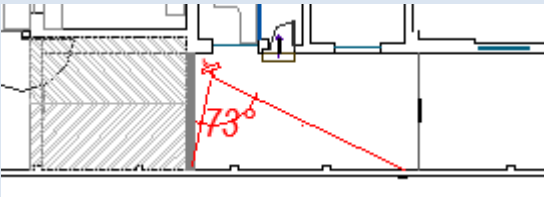
| FICHA DE REGISTRO FOTOGRÁFICO | |
|---|---|
| <div><ul style="list-style-type: none"><li>➤ Se aprecia fisuras y grietas en muro culata al sur por el hall de acceso.</li><li>➤ Grieta en muro culata patio lateral casa</li><li>➤ Humedad por ascensión capilar de zócalo muro patio.</li><li>➤ Placa en concreto a la vista carreteable halla bodega posterior, patio sur.</li><li>➤ Grieta horizontal zócalo muro lateral patio.</li><li>➤ Grieta sócalo horizontal por humedad ascensión capilar.</li></ul></div> | |

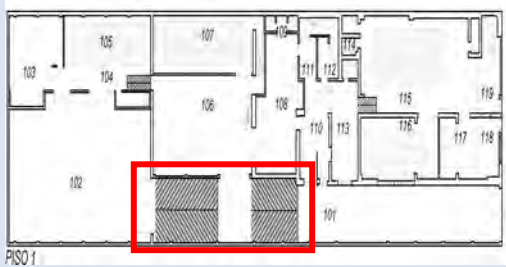
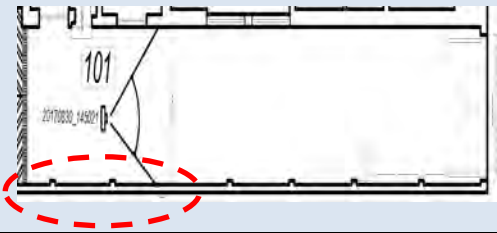
| FICHA DE REGISTRO FOTOGRÁFICO | |
|---|---|
| | <ul style="list-style-type: none"><li>➤ Columnas metálicas apoyo de cubierta zona media hall bodegas.</li><li>➤ Columna ángulo de 4x2'' x 1/8''</li><li>➤ Humedad por ascensión capilar de zócalo muro patio.</li><li>➤ Placa en concreto a la vista carreteable halla bodega posterior, patio sur.</li><li>➤ Grieta en muro columna culata.</li></ul> |

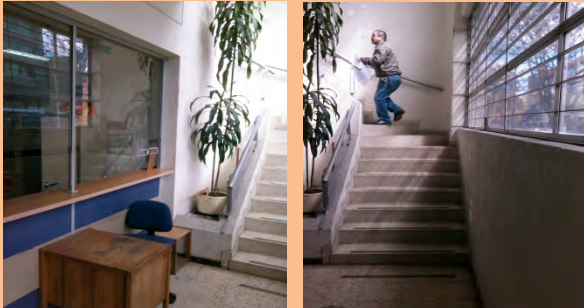
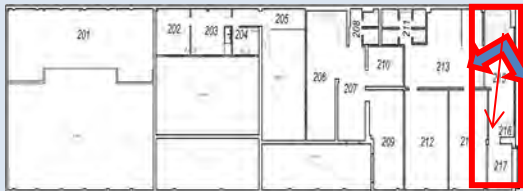
| FICHA DE REGISTRO FOTOGRÁFICO | | |
|---|--|---|
| | | <ul style="list-style-type: none"><li>➤ Vista Hall primer piso oficinas lobby.</li><li>➤ Vista Hall acceso escaleras a segundo piso.</li><li>➤ Escaleras y Hall a segundo piso.</li><li>➤ Vista circulación de oficinas en 2do piso.</li></ul> |

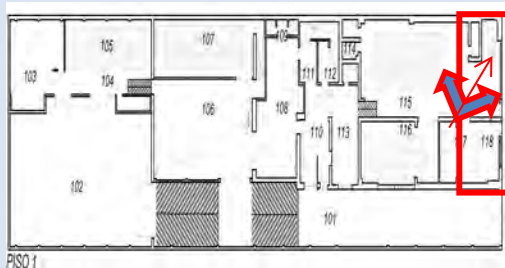
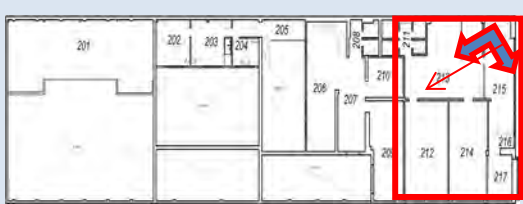
| FICHA DE REGISTRO FOTOGRÁFICO | | |
|---|--|---|
| | | <ul style="list-style-type: none"><li>➤ Oficinas en segundo piso (espacio 213).</li><li>➤ Vista Hall acceso escaleras a segundo piso. Grieta en muros con seguimiento en papel parafinado, yeso.</li><li>➤ Grietas en muro lateral escalera</li><li>➤ Grieta en descolgado hall lobby en drywall.</li><li>➤ Grieta en muro lateral hall 1er piso.</li></ul> |

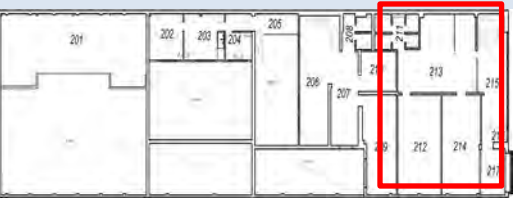
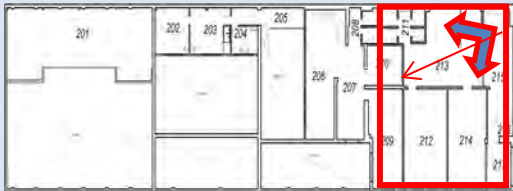
| FICHA DE REGISTRO FOTOGRÁFICO | |
|---|---|
| <ul style="list-style-type: none"><li>➤ Grieta en muro esquina a baño 2do piso.</li><li>➤ Grieta vertical con rasgamiento y seguimiento de fisura.</li><li>➤ Grieta en muros con seguimiento en papel parafinado, yeso.</li><li>➤ Grietas en muro lateral escalera</li><li>➤ Grieta horizontal en muro bajo placa.</li></ul> | |

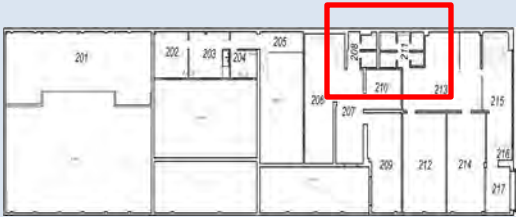
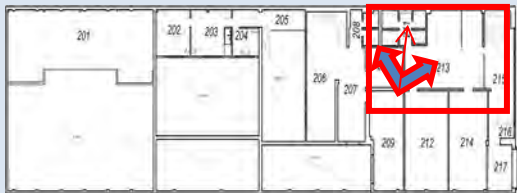
| FICHA DE REGISTRO FOTOGRÁFICO | |
|---|---|
| <ul style="list-style-type: none"><li>➤ Grieta en muro esquina a baño 2do piso.</li><li>➤ Grieta vertical con rasgamiento y seguimiento de fisura.</li><li>➤ Grieta en muros con seguimiento en papel parafinado, yeso. Muro baño 2do piso</li><li>➤ Grietas en muro baño interior 2do piso</li><li>➤ Grieta entre muro y placa interior de baño 2do piso</li></ul> | |

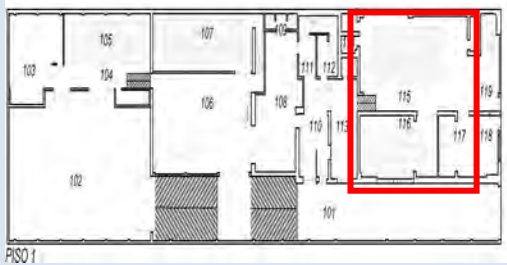
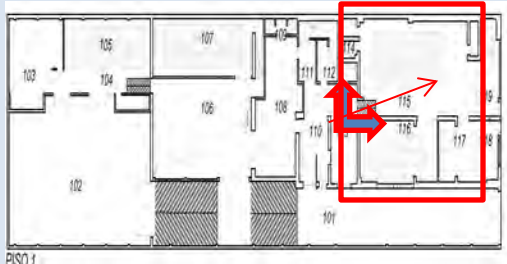
| FICHA DE REGISTRO FOTOGRÁFICO | | |
|---|---|---|
| | <br><b>Ángulo de la Toma</b><br><br><b>Observaciones</b> <ul style="list-style-type: none"><li>➤ Grieta Vertical en muro esquina a archivo bodega 1.</li><li>➤ Grieta vertical en dintel sala de recibo archivo 1 nivel bodega 1</li><li>➤ Grieta en muros lateral en archivo 1 bodega 1</li><li>➤ Grietas piso de primer archivo nivel bodega 1</li></ul> | |

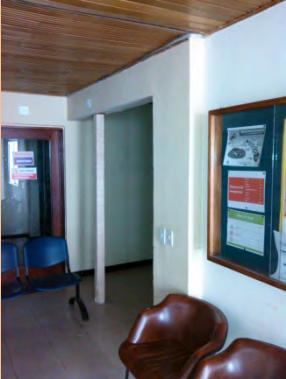
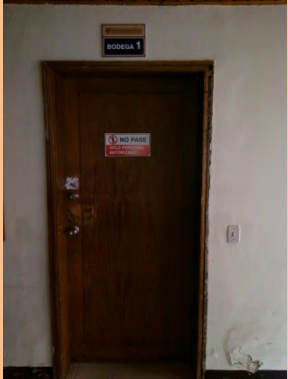
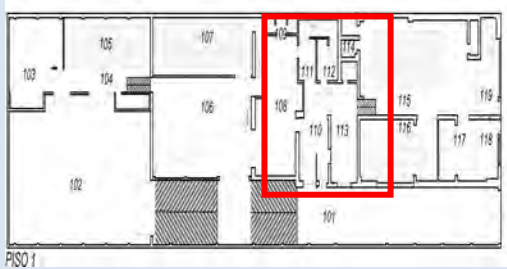
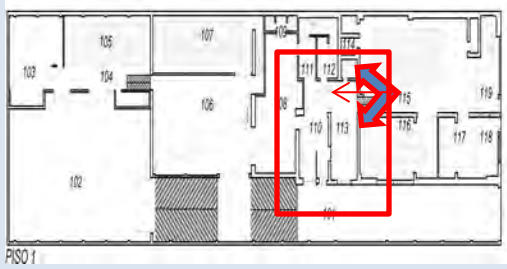
ZONA: SEGUIMIENTO DE GRIETAS Y FISURAS EN BODEGA ARCHIVO 1er PISO.

| FICHA DE REGISTRO FOTOGRÁFICO | | |
|---|---|---|
| <ul style="list-style-type: none"><li>➤ Grieta inclinada en muro esquina a archivo bodega 1.</li><li>➤ Grieta vertical en dintel sala recibo archivo 1 nivel bodega 1</li><li>➤ Grieta en muros lateral en archivo 1 bodega 1</li><li>➤ Apuntalamiento dintel con paral en madera</li></ul> | | |

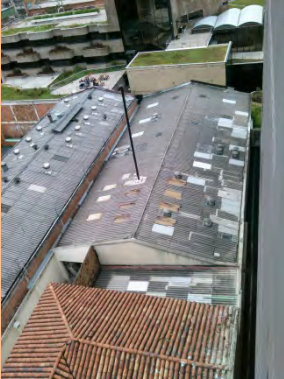
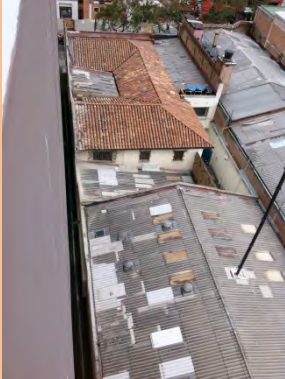
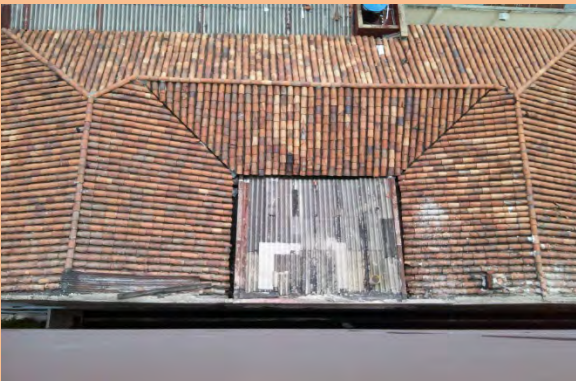
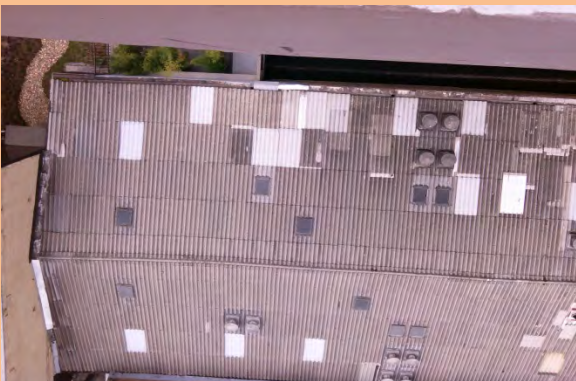
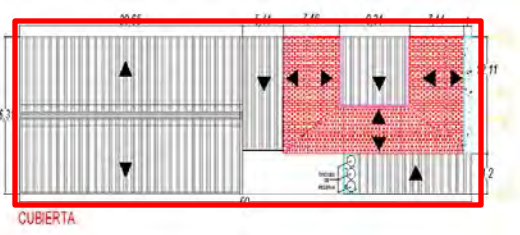
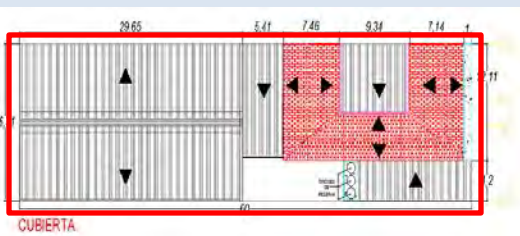
| FICHA DE REGISTRO FOTOGRÁFICO | |
|---|---|
| | <p>CUBIERTA</p> <p>Ángulo de la Toma</p> <p>CUBIERTA</p> <p>Observaciones</p> <ul style="list-style-type: none"><li>➤ Cubierta longitudinal tramo 1.</li><li>➤ Cubierta longitudinal tramo 2</li><li>➤ Cubierta casa teja de barro.</li><li>➤ Cubierta bodega teja Eternit.</li></ul> <p>16</p> <p>ZONA: CUBIERTA MIXTA, CASA TEJA DE BARRO Y EN BODEGA TEJA ETERNIT.</p> |

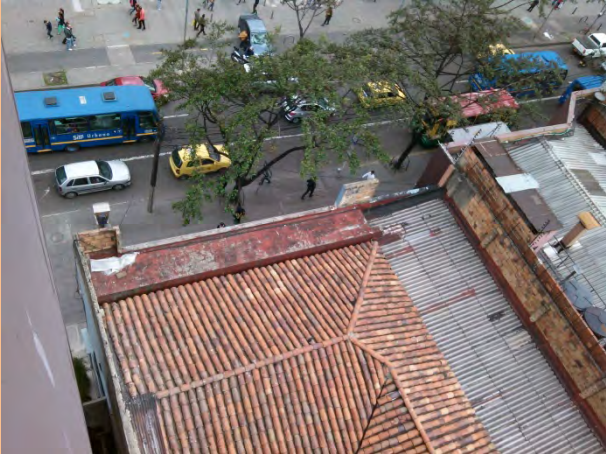
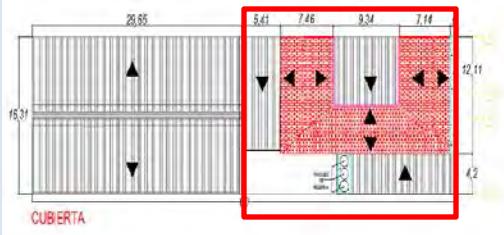
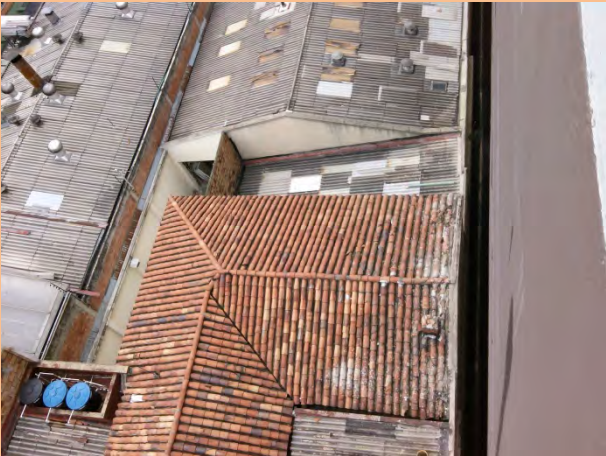
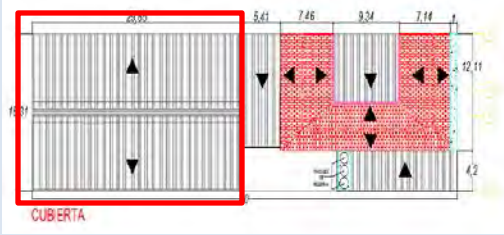
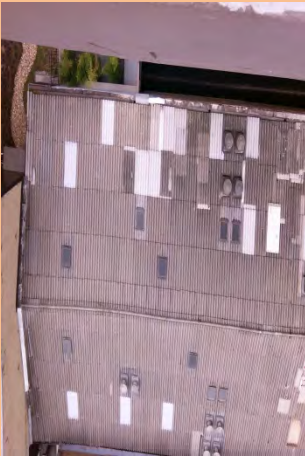
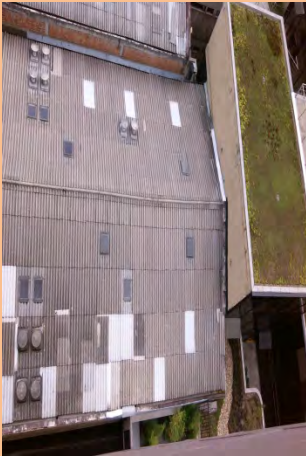
ZONA: CUBIERTA MIXTA, CASA TEJA DE BARRO Y EN BODEGA TEJA ETERNIT.

| FICHA DE REGISTRO FOTOGRÁFICO | |
|---|---|
| | <p><b>Observaciones</b></p> <ul style="list-style-type: none"><li>➤ Cubierta longitudinal tramo 1.</li><li>➤ Cubierta longitudinal tramo 2</li><li>➤ Cubierta casa teja de barro.</li><li>➤ Cubierta bodega teja Eternit.</li></ul> |
