**Estudio Patológico Sistema De Contención Y Drenajes De Aguas Lluvias Y Aceitosas Del  
CPF 2, Campo Rubiales**

**Trabajo Profesional Integrado Para Optar El Título De Especialista En Patología De La  
Construcción**

**Universidad Santo Tomas De Aquino**

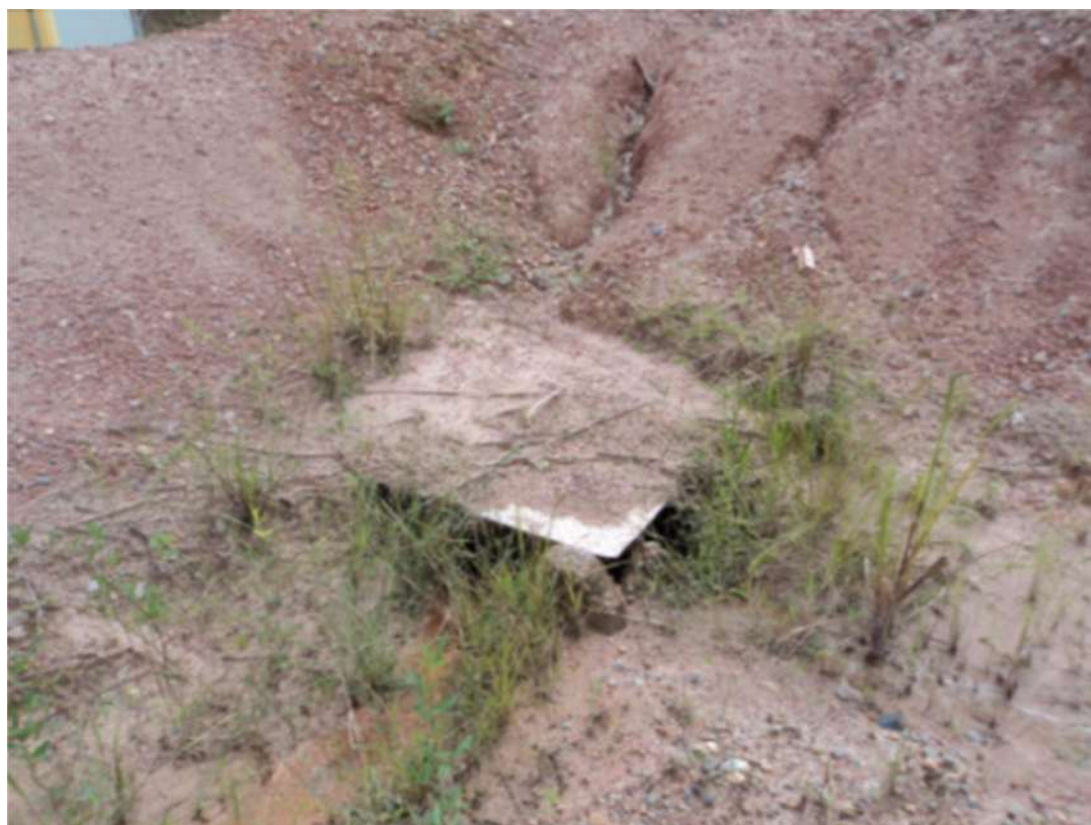
Figura 12. Vista del estado actual que se encuentra los muros de contención, Mayo 2019.

En la figura 12, se observa que el muro perdiendo su geometría inicial con relación al desgaste causado por la erosión, también se visualiza la caja en lámina de alfajor donde llegan las aguas lluvias del área del recinto y por medio del sistema de independización existente entregue a el sistema que corresponda según el fluido que transporta.

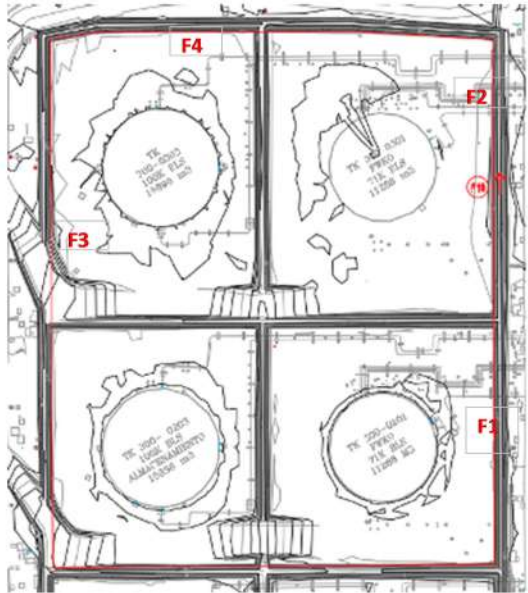
| FICHA DESCRIPTIVA | | | | | | | | | | | | | | | | | |
|---|--|---|---|---|---|---|---|---|---|---|---|---|---|---|---|---|--|
| FOTO 1 | | Vista general del estado en que se encuentran los muros de contención, con relación al desgaste causado por diferentes tipos de erosiones, además se evidencia la pérdida de altura perdiendo capacidad de contener en caso de presentarse algún evento de fuga o derrame. | | | | | | | | | | | | | | | |
| FOTO 2 | | La vista general en los paso de tuberías a través del muro de contención, el cual no contiene ningún tipo de pasa muro que sirva como aislamiento para no hacer contacto directo con el suelo, provocando oxidación y corrosión. | | | | | | | | | | | | | | | |
| FOTO 3 | | Vista general de los accesos al área, donde se observa el desgaste de la capa de rodadura causada por la erosión física y mecánica, provocando con el tiempo perdida del material compactado perdiendo su volumen y su inclinación para el ingreso de vehículos de carga como carro tanques, camiones de vacío. | | | | | | | | | | | | | | | |
| FOTO 4 | | La vista general del sistema de drenaje que se encuentra obstruido por material, impidiendo la evacuación de aguas lluvias y aceitosas a las cajas de recolección e independización a los sistemas. | | | | | | | | | | | | | | | |

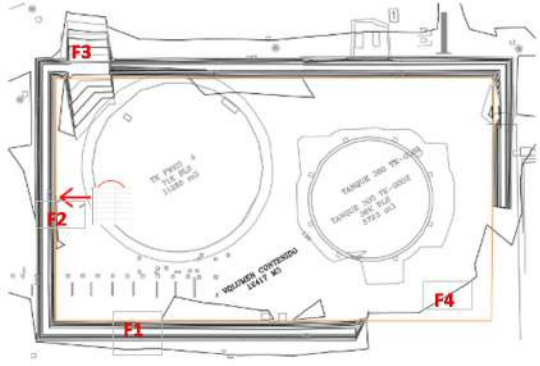
| FICHA DESCRIPTIVA | | | | | | | | | | | | | | | | |
|---|--|---|---|---|---|---|---|---|---|---|---|---|---|---|---|---|
| FOTO 1 | | | | Vista general del estado en que se encuentran los muros de contención, con relación al desgaste causado por diferentes tipos de erosiones, además se evidencia la pérdida de altura perdiendo capacidad de contener en caso de presentarse algún evento de fuga o derrame. | | | | | | | | | | | | |
| FOTO 2 | | | | La vista general en los paso de tuberías a través del muro de contención, el cual no contiene ningún tipo de pasa muro que sirva como aislamiento para no hacer contacto directo con el suelo, provocando oxidación y corrosión. | | | | | | | | | | | | |
| FOTO 3 | | | | Vista general de los accesos al área, donde se observa el desgaste de la capa de rodadura causada por la erosión física y mecánica, provocando con el tiempo perdida del material compactado perdiendo su volumen y su inclinación para el ingreso de vehículos de carga como carro tanques, camiones de vacío. | | | | | | | | | | | | |
| FOTO 4 | | | | La vista general del sistema de drenaje que se encuentra obstruido por material, impidiendo la evacuación de aguas lluvias y aceitosas a las cajas de recolección e independización a los sistemas. | | | | | | | | | | | | |
