**Supervisión de los procedimientos constructivos en el proyecto habitacional denominado "COUNTRY PARK", asegurando el cumplimiento del cronograma y plazo de la construcción**

**Trabajo de grado para optar el título de Ingeniera Civil**

**Universidad Santo Tomás, Bucaramanga**

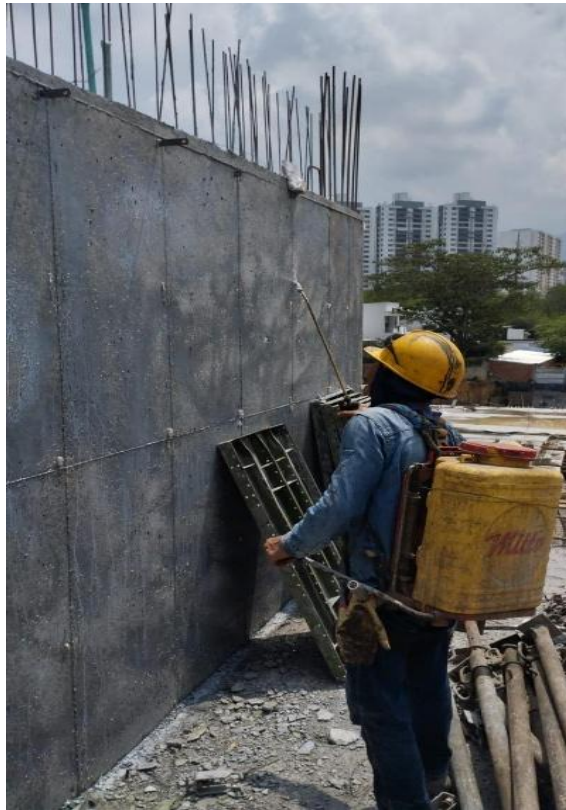
**Figura 3.** *Uso de antisol en muros.*

Para garantizar un curado eficiente, se aplicaron membranas de curado tipo Antisol, que permitieron conservar la humedad superficial del concreto, reduciendo el riesgo de fisuración.

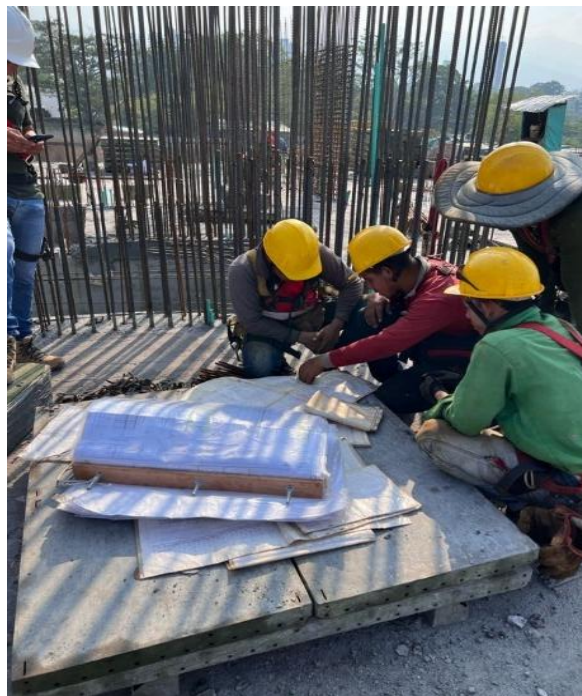
**Figura 6.** *Socialización de planos.*

Estas sesiones evitaron errores comunes como armados mal orientados, errores en los empalmes o disposición incorrecta de acero, que podrían haber implicado reprocesos, pérdidas de tiempo y materiales, además de afectar el cumplimiento del cronograma.

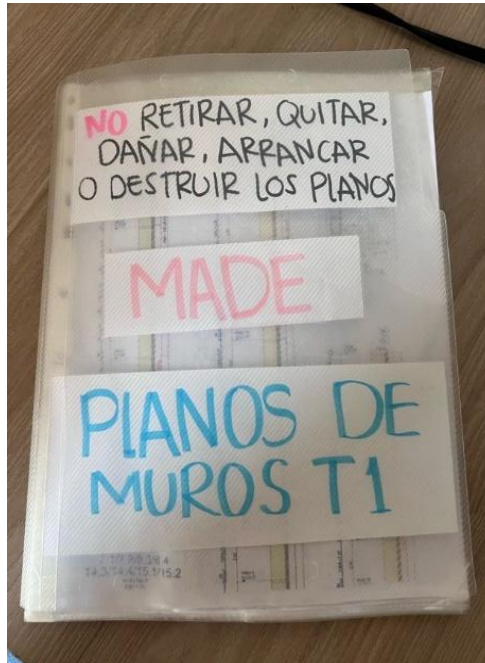
**Figura 7.** *Paquete de planos en formato carta.*

Se identificó una problemática recurrente en la manipulación de planos estructurales, debido a su gran tamaño (formato pliego) y a la necesidad de consultar múltiples documentos (alrededor de 20 planos por nivel). Esta condición generaba incomodidad para los trabajadores en

campo, dificultaba la movilidad entre frentes de trabajo y aceleraba el deterioro físico de los planos, especialmente por su exposición directa al sol, la lluvia, el polvo y el manejo constante.

Ante esta situación, se propuso e implementó una solución práctica y funcional: la creación de carpetas organizadas con los planos estructurales impresos en tamaño carta. Este nuevo sistema permitió al personal operativo consultar de manera más ágil y cómoda la información técnica relevante en cualquier punto de la obra, sin depender del traslado de grandes formatos o del uso compartido de copias deterioradas.

Se sugiere reemplazar los planos de gran formato por versiones impresas en tamaño carta, organizadas en carpetas. Esta medida facilita su manipulación y consulta en campo, evita el deterioro causado por el clima y mejora la eficiencia del trabajo al permitir un acceso más rápido y práctico a la información técnica.

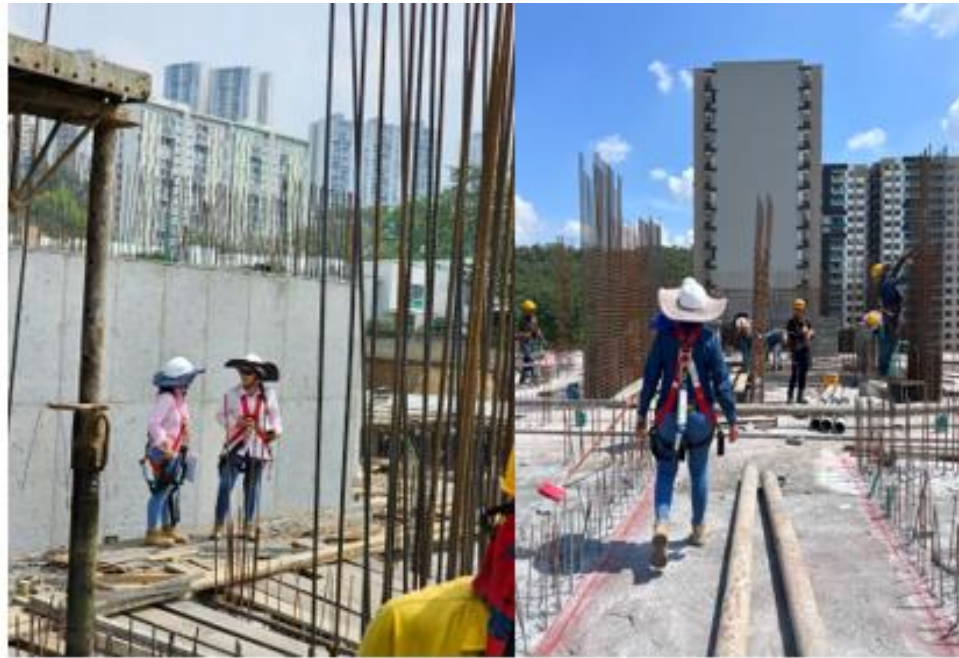
**Figura 10.** *Recorridos de obra con la SISO de MADE.*

La seguridad en el lugar de trabajo fue gestionada de forma integral. Desde el inicio de la pasantía, se participó activamente en las inspecciones conjuntas con el personal de SST de MADE y el S-SST de MARVAL, donde se identificaban riesgos, se analizaban condiciones del entorno, y se proponían acciones correctivas en tiempo real.

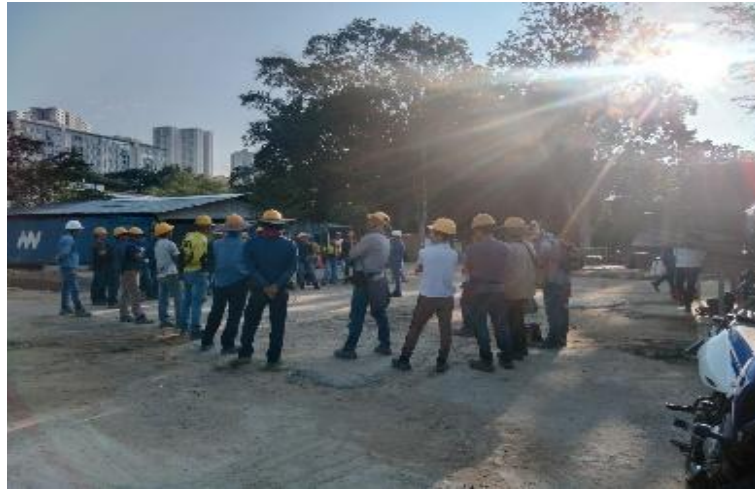
**Figura 13.** *Capacitaciones sobre el correcto uso de EPPs.*

Durante la práctica empresarial, se identificó la necesidad de reforzar constantemente la cultura de la seguridad personal en obra, especialmente en lo relacionado con el uso correcto de los Equipos de Protección Personal (EPPs). En respuesta a esta necesidad, se llevó a cabo diariamente charlas técnicas enfocada en sensibilizar sobre la importancia del uso obligatorio y adecuado de estos elementos como mecanismo de prevención frente a los riesgos inherentes al trabajo en construcción.

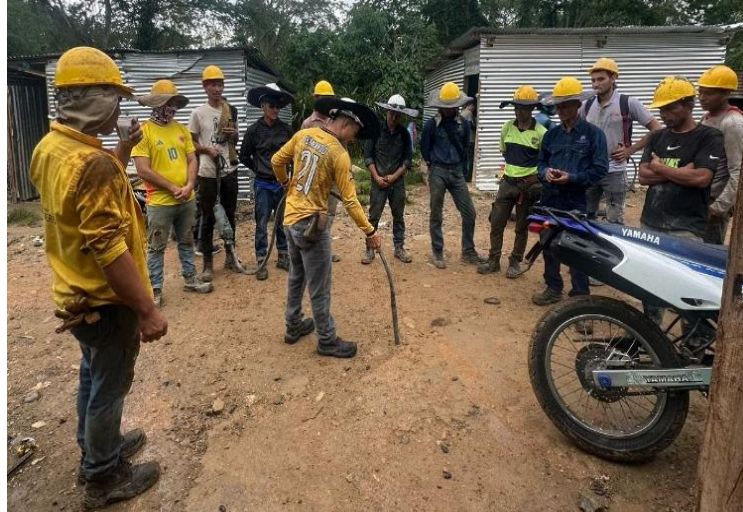
**Figura 19.** *Capacitación sobre uso correcto de herramientas y equipos.*

Se identificó que parte del personal operativo presentaba malas prácticas en el uso de herramientas, en especial equipos como vibradores de concreto, taladros, pulidoras, etc. Esto se debía, en muchos casos, al desconocimiento de su funcionamiento correcto, a la falta de inducción específica, o simplemente al descuido durante la operación. Como consecuencia, se producían daños prematuros, afectando la disponibilidad de los equipos y generando sobre costos por reparación o reemplazo.

- Fomentar una mayor responsabilidad por parte del personal frente al cuidado de los activos de la empresa.
