**Estudio Patológico a las oficinas administrativas del Colegio Departamental la Esperanza**

**Villavicencio-Meta**

**Especialización Patología de la Construcción**

**Bogotá D.C., abril de 2019**

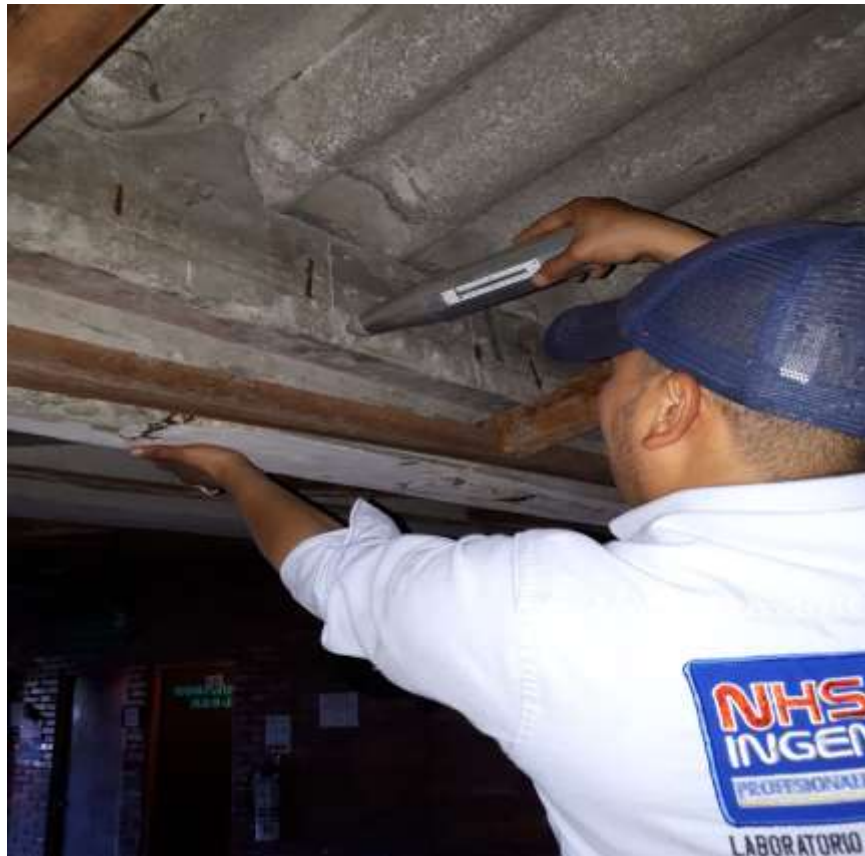
Figura 14 Ensayo para medir el número de rebote del concreto endurecido- Fuente: Autores

Es un ensayo no destructivo que permite a través de un émbolo como se muestra en la figura 14 que golpea sobre la superficie y que dependiendo de la respuesta de rebote la desplaza en una guía de una relación de escala en la cual existen gráficas experimentales de resistencias, lo que permite conseguir una medición estimada de la resistencia.
