# ESTUDIO PATOLÓGICO EN VIVIENDA FAMILIAR (SAN JUAN DE PASTO)

UNIVERSIDAD SANTO TOMÁS  
VICERRECTORÍA GENERAL DE UNIVERSIDAD ABIERTA Y A DISTANCIA  
FACULTAD DE CIENCIAS Y TECNOLOGÍAS  
ESPECIALIZACIÓN EN PATOLOGÍA DE LA CONSTRUCCIÓN  
BOGOTÁ D.C  
2023

TRABAJO PROFESIONAL INTEGRADO (TPI)  
Para optar por el título de Especialistas en Patología de la Construcción

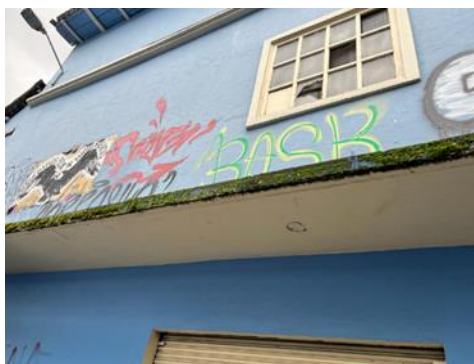
Se clasifica como una lesión leve y se categoriza como primaria, se evidencia musgos en la fachada específicamente en el remate del alero. El musgo ubicado en el borde inferior se puede inferir es a causa de una falta de gotero que causa aparición de suciedad y posterior la aparición de este agente biológico.

Ilustración 7. Patologías biológicas. Fuente: Propia

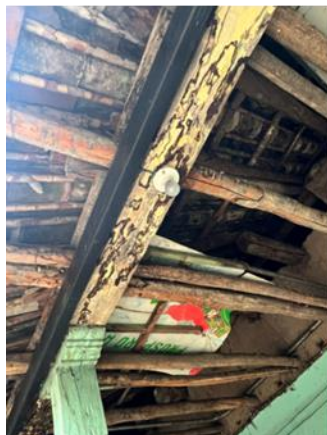
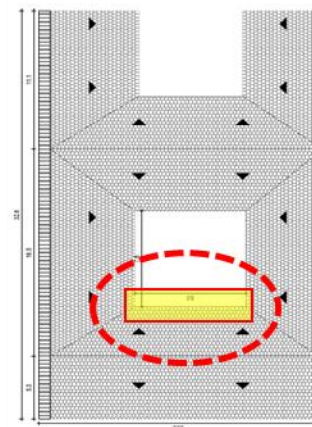
En la viga en madera se presenta una lesión secundaria puesto que se deriva de una lesión primaria que es la filtración de agua en cubierta por la falta de mantenimiento. La lesión se deriva de una humedad en la madera que presenta una lesión por hongos cromógenos que producen una de coloración de la madera.

Ilustración 9. Patología Biológica. Fuente: Propia

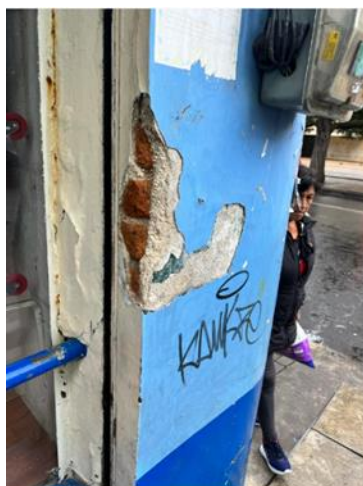
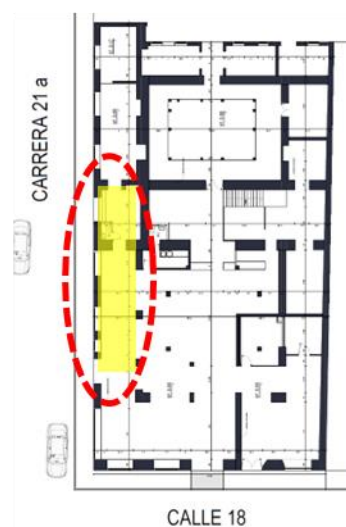
Las fisuras en este pañete se presentan posiblemente por una causa directa de índole mecánico, estas pueden darse por sismos dado que en la edificación existen muros en ladrillo que se encuentran adosados a columnas, estos sistemas actuales se han realizado para generar adecuaciones de los espacios en el transcurso del tiempo. Estos elementos no cuentan con dilataciones entre la estructura portante y los elementos no estructural lo que posiblemente genera este tipo de fisuras en el pañete a causa de sismos.

Ilustración 15. Patología mecánica. Fuente: Propia

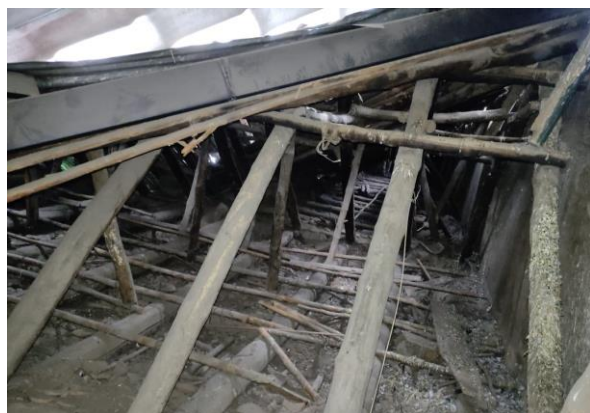
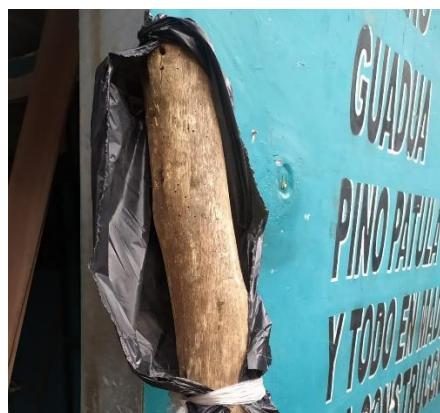
Ilustración 18-19. Fotografía sitio. Fuente: Propia

Se procede a retirar en la zona de intervención varias muestras de madera para realizar sus respectivos ensayos.

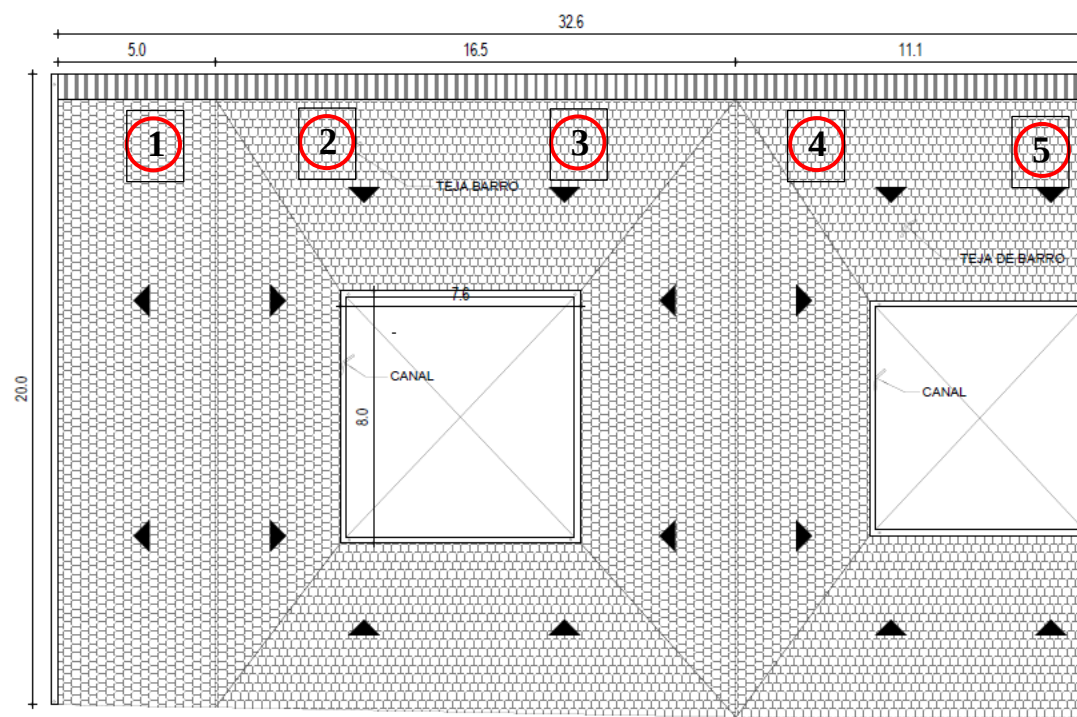
Ilustración 20. Plano cubierta. Fuente: Propia

### Ubicación de rollizos retirados para ensayos

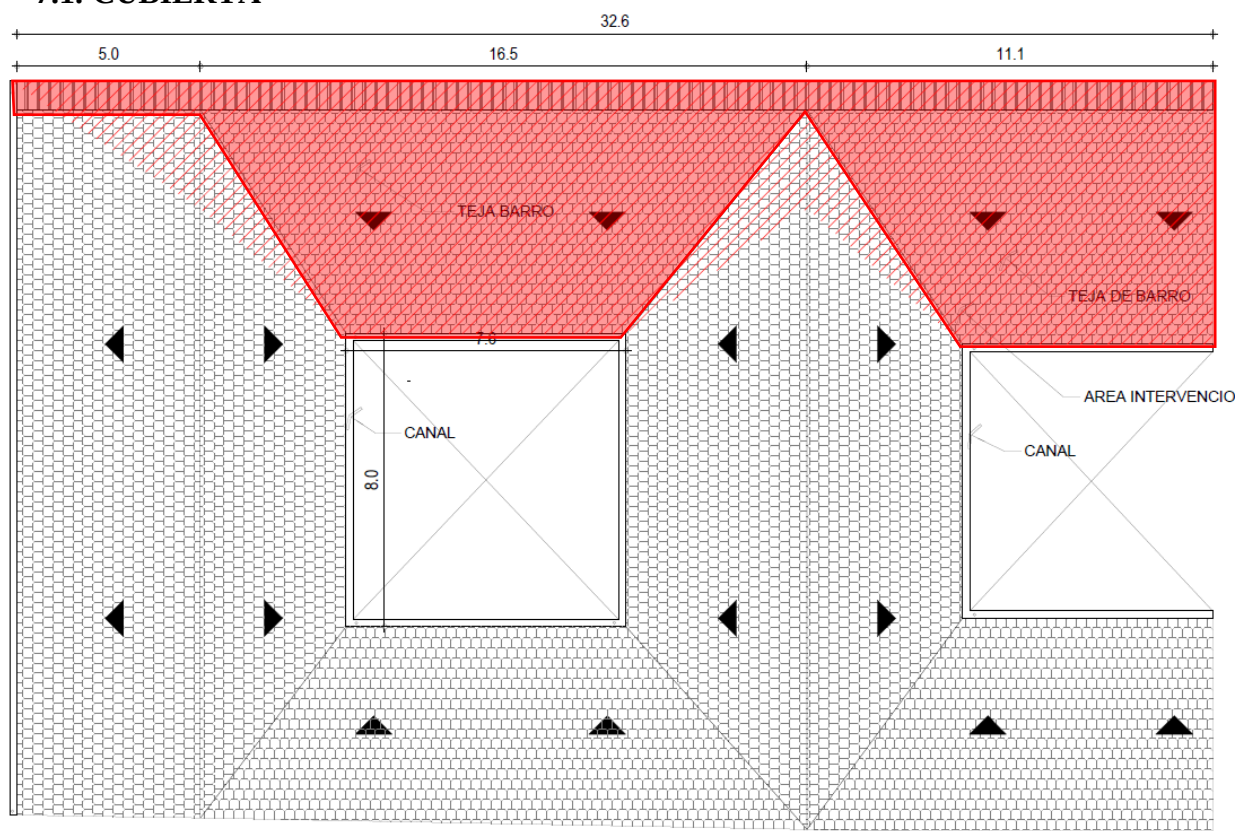
Ilustración 30. Plano cubierta. Fuente: Propia

La propuesta arquitectónica y estructural presentada para la cubierta consta de el desmonte total del ala NORTE de la edificación. Para ello se realiza el levantamiento actual de la cubierta.

Dentro del levantamiento y la visita al predio se pudo evidenciar que la edificación tubo una modificación en su cubierta a causa de la apertura de una vía, puesto que la casa era medianera y paso hacer esquinera. Esto causo que la cubierta tuviera modificaciones y presentara adicional al deterioro estructural un alero metálico es la parte superior y el cambio de morfología en su cubierta.

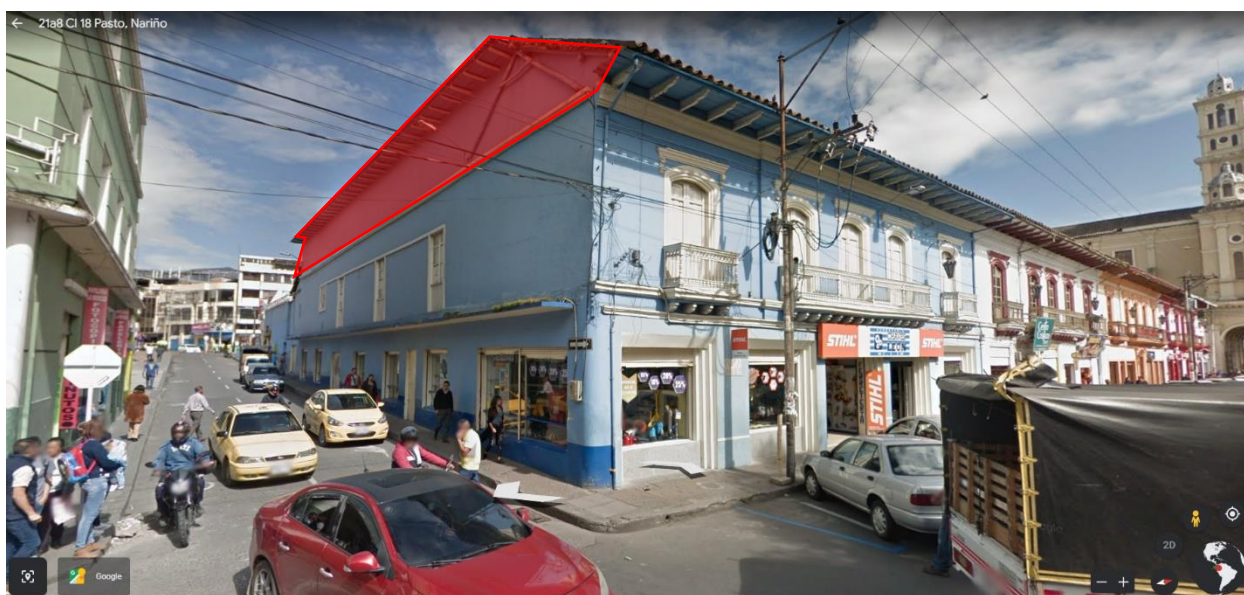
Ilustración 31. Fachada Chaves. Fuente: Google earth  
Predio medianero que se convirtió en esquinero.
