## HISTORIA CLINICA Y PREDIAGNOSTICO DEL CENTRO DE SALUD DE BOQUERON, CESAR

PROGRAMA DE PATOLOGIA DE LA CONSTRUCCION

ESTUDIO PATOLOGICO PARA LA RECUPERACION DEL CENTRO DE SALUD DE  
BOQUERON (CESAR)

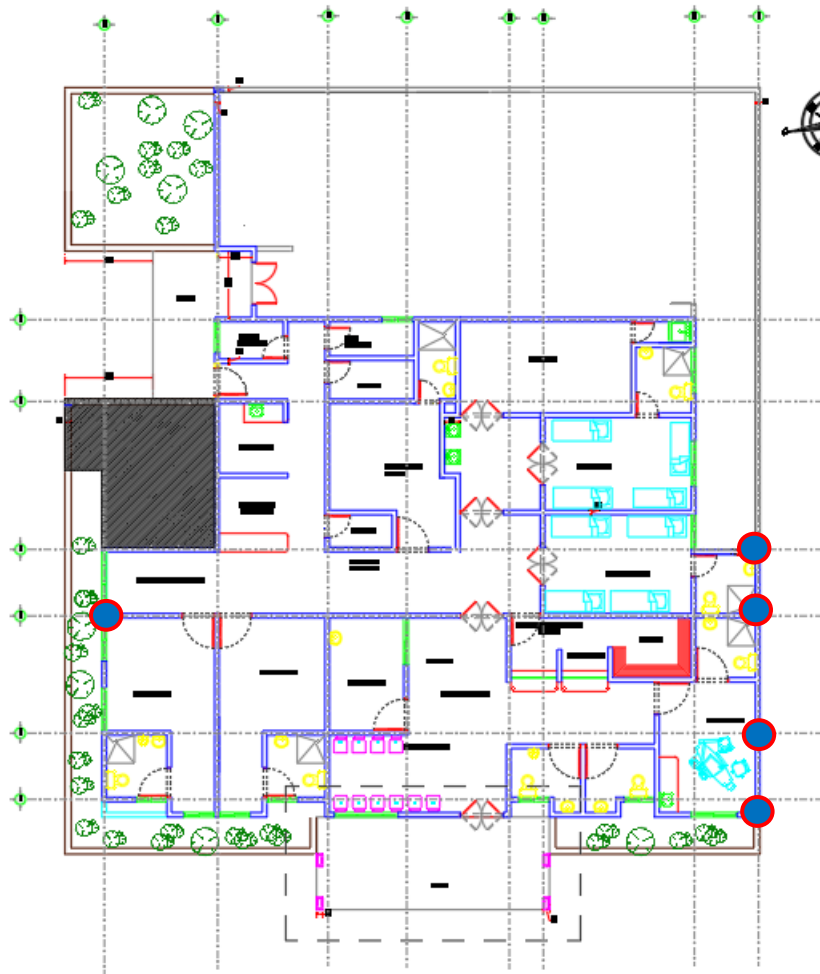
La calidad del concreto se evaluó mediante los resultados de esclerómetro, con el cual se determinó también la resistencia aproximada de la estructura en 5 puntos seleccionados (ver ANEXO 5 – RESULTADOS ÍNDICE ESCLEROMÉTRICO).

Figura 5. Planimetría de distribución pruebas de esclerometría

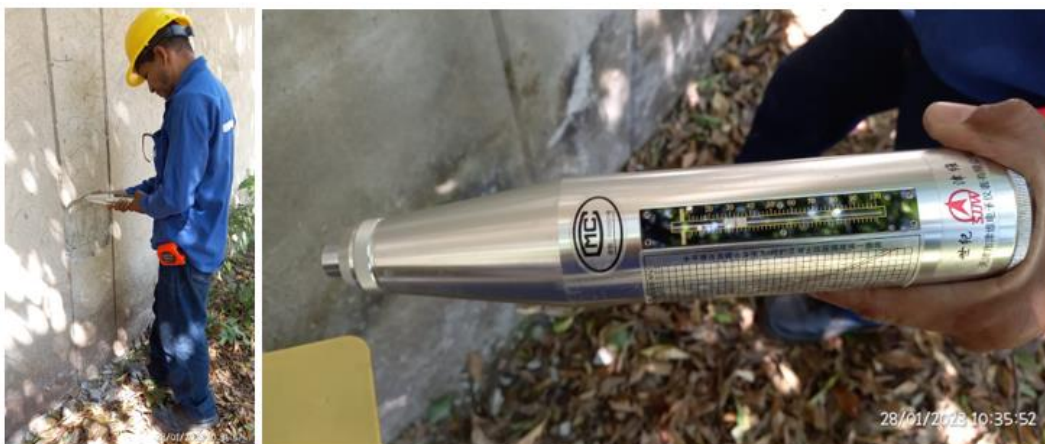
Figura 6. Ejecución Pruebas de esclerometría Columneta Eje 3H

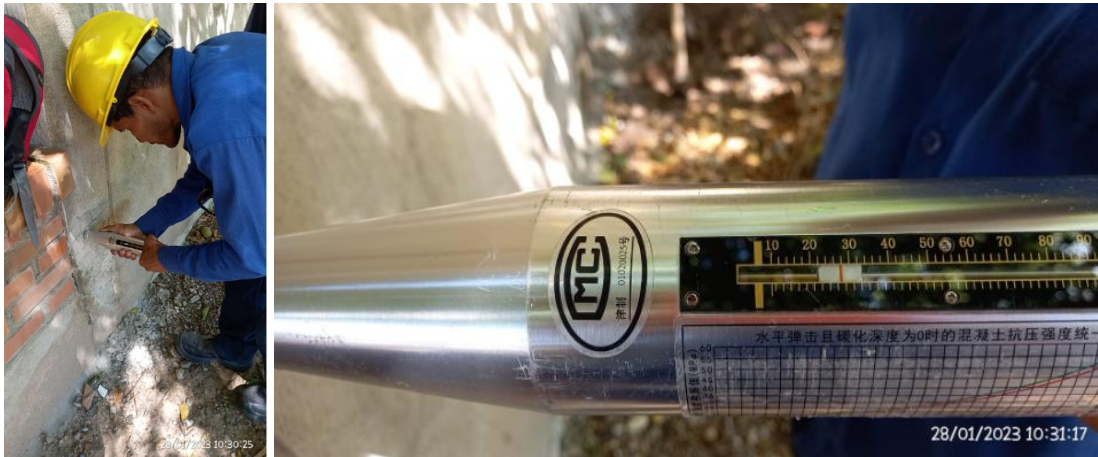
Figura 7. Ejecución Pruebas de esclerometría Columneta Eje 1H

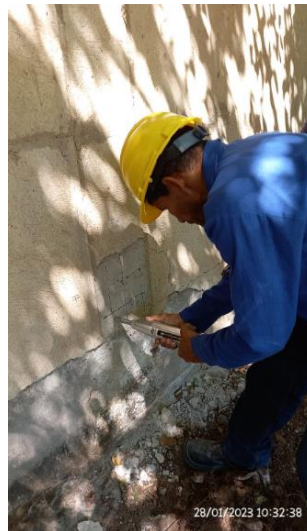
Figura 8. Ejecución Pruebas de esclerometría Columneta Eje 2H

En los trabajos de campo, se evidenció que la calidad del concreto con el cual se construyó la edificación arrojó una resistencia de dos mil novecientos ochenta y siete (2987) PSI; resultando una resistencia inferior a la especificada ( $f_c = 3000$  PSI).

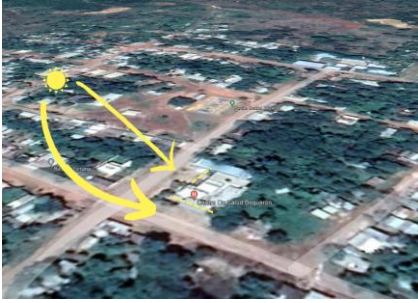
| <p>Por la ubicación del predio la fachada 1 y 4, la placa de entre piso y las cubiertas se ven altamente afectadas por la radiación UV las demás fachadas no se ven afectadas por protección de los edificios contiguos.</p> | | | |

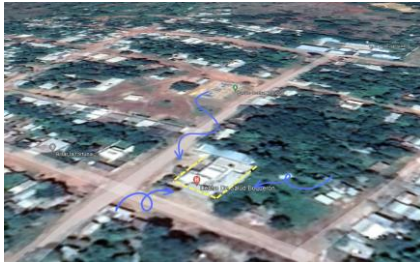
| <p>Por la dirección de los vientos podemos determinar específicamente que zonas de la edificación serán afectadas por el Monóxido de Carbono y partículas de polvo el cual baja desde los cerros o se levanta de las vías y se esparce por la zona.</p> | | | |

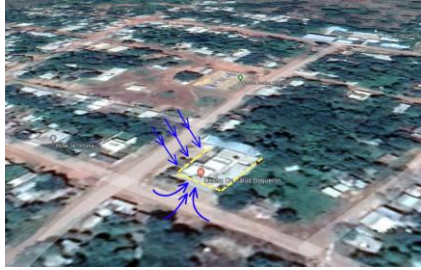
| <p>En época de lluvias se presenta encharcamiento en las zonas de la edificación que estan cerca de las vías sin pavimentar.</p> | | | |

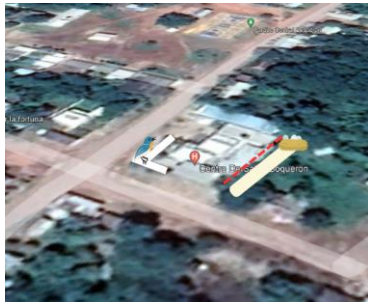
| <p>De acuerdo a los factores inmediatos del paciente la fachada oeste del predio se tiene Arboles y pasto de gran tamaño lo que puede ocasionar una posible presencia de Aves.</p> | | | |

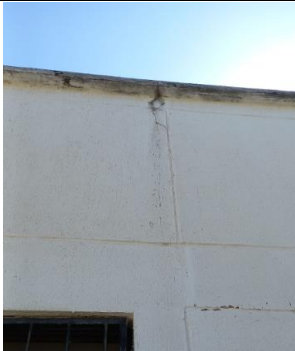
| VIGAS | | | | |
|---|---|---|---|---|
| En toda la edificación | Por flexión | Ninguno/ Muy Leve | No se presentan fisuras en las vigas por flexión | |
