**ESTUDIO PATOLÓGICO DE LA CUBIERTA EN ESTRUCTURA DE MADERA Y TEJA DE  
BARRO PARA SOLUCIONAR PATOLOGÍA EN EL TEATRO DE SANTA ROSA DE VITERBO  
FERNANDO SOTO APARICIO**

**Universidad Santo Tomás**  
**Especialización Patologías de la construcción**

**2025**

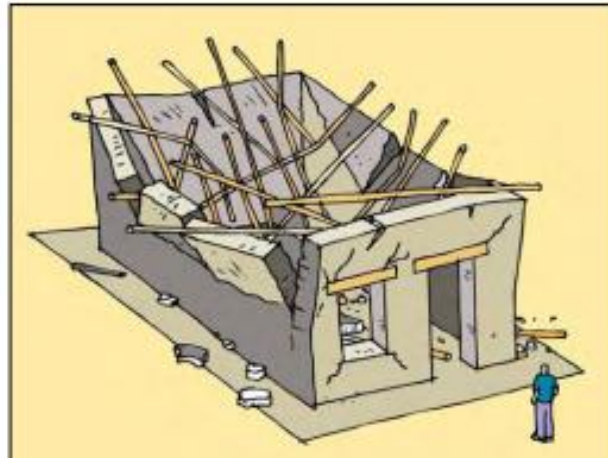
*Ilustración 6. Falla de cubierta – Tipo 6*

Nota: Donde los muros presentan deterioro y colapso dejando los apoyos de cubierta sin soporte y generando el colapso - tipo 6 (Tomado manual de la AIS)

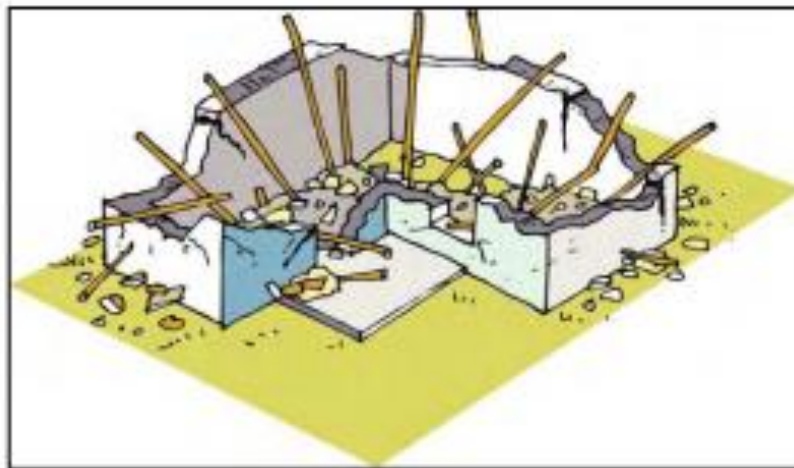
*Ilustración 7. Falla de cubierta – Tipo 7*

Nota: Ausencia de apoyo, por malas prácticas constructivas, falta de mantenimiento y agentes patológicos biológicos como insectos, pudrición, fallas mecánicas por desgaste entre otras - tipo 7 (tomado del manual de la AIS)

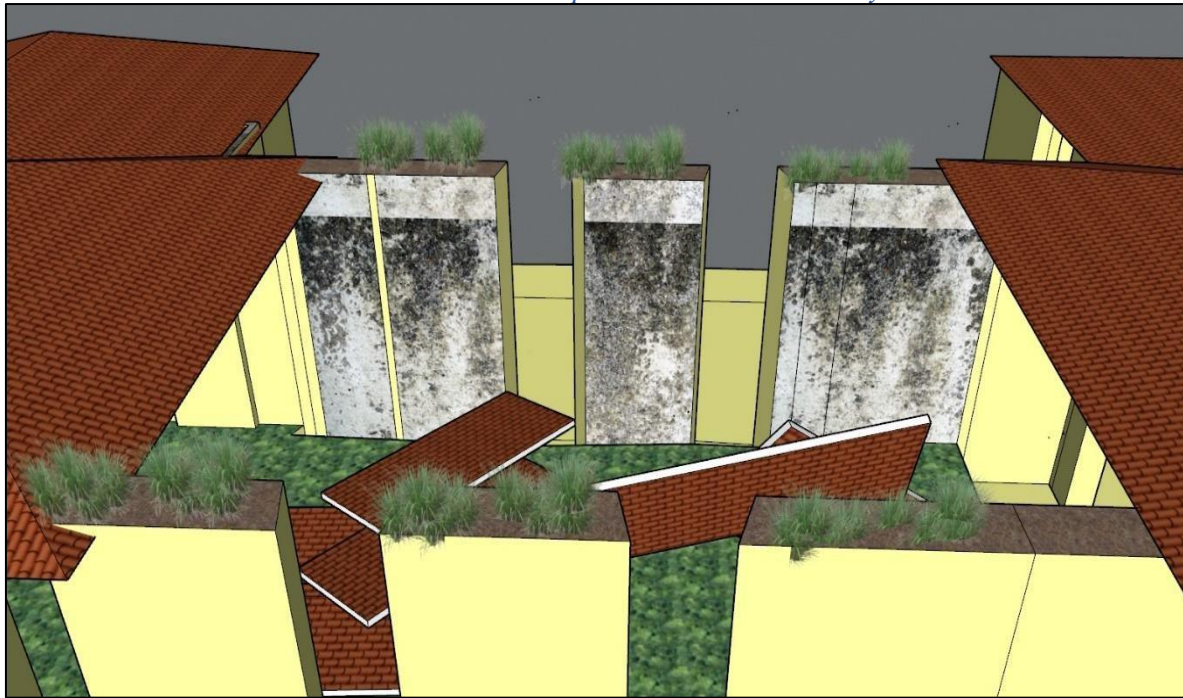
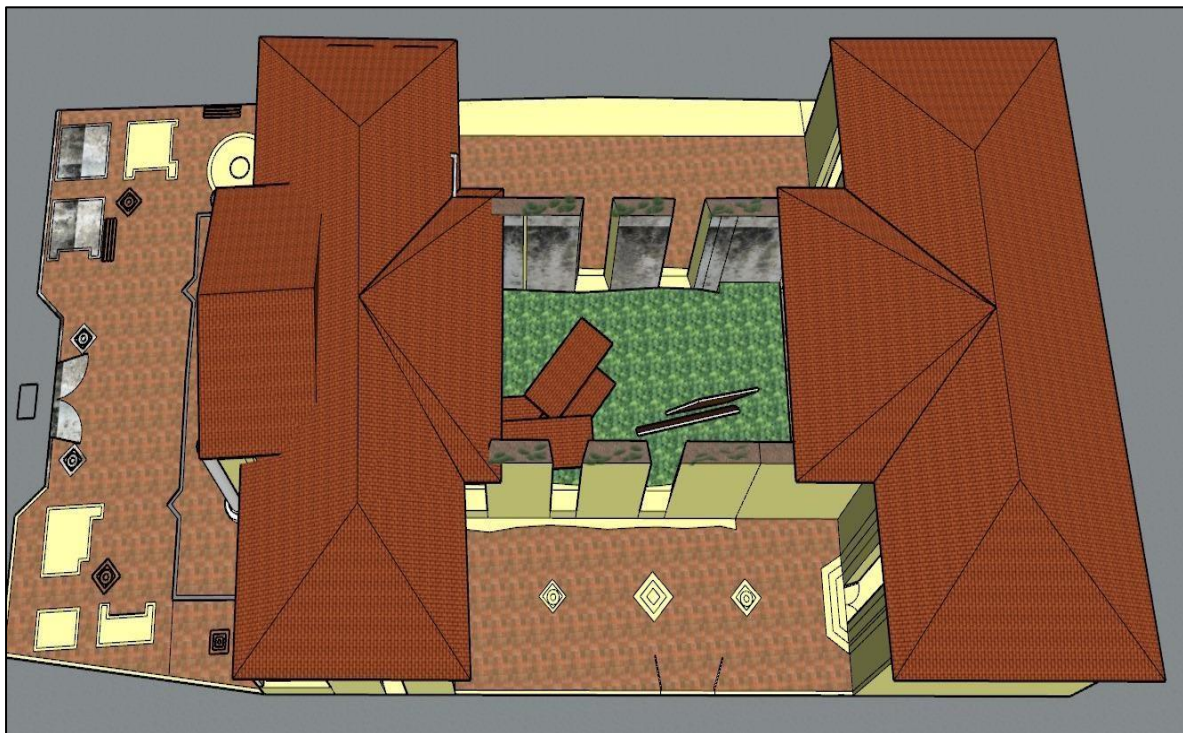
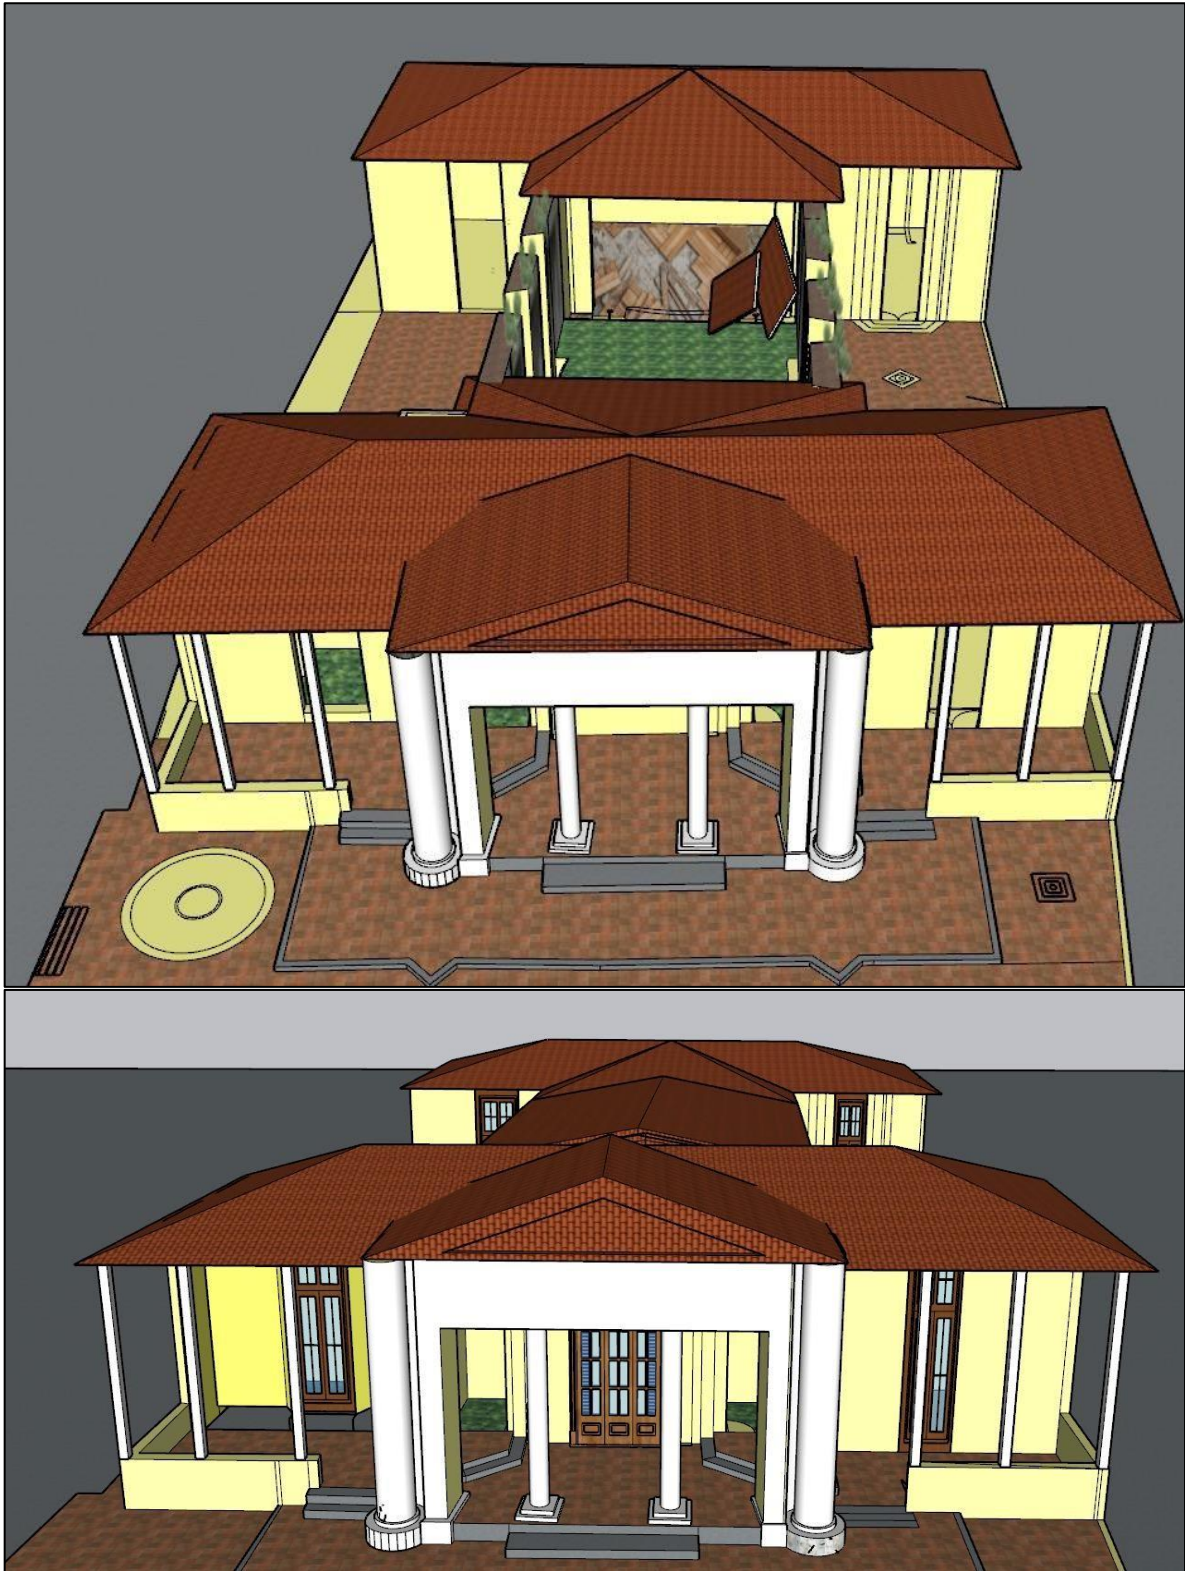
*Ilustración 34. Modelos BIM para análisis de lesiones y rehabilitaciones*

mantenimiento y deterioro de la estructura razón por la cual la estructura de cubierta estuvo en contacto directo e indirecto con humedades a causa de intemperismo, desintegración y desgaste de los apoyos (muros de adobe) y la exposición de la estructura de madera a causa del colapso de esta, por ello se recomienda actividades de desmonte de cubierta, intervención en muros de adobe según (AIS, 2008) con el fin de garantizar la distribución correcta de las nuevas cargas impuestas a la estructura, el diseño de los elementos estructurales de cubierta debe seguir lo establecido en (NSR-10, 2010) y para el reforzamiento estructural por la vulnerabilidad debe cumplir con el reglamento de construcción sismorresistentes cumpliendo con los requisitos de zona sísmica alta DES. Con el fin se idealice la concepción de los requerimientos y expresando las afectaciones encontradas se adjunta modelos BIM
