Estudio patológico del pontón ubicado en PR55+745  
de la vía que comunica el municipio de Quibdó con  
el municipio de Certegui en el departamento del  
Chocó

Hernando Palacios Palacios

Trabajo Profesional Integrado I

Universidad Santo Tomas

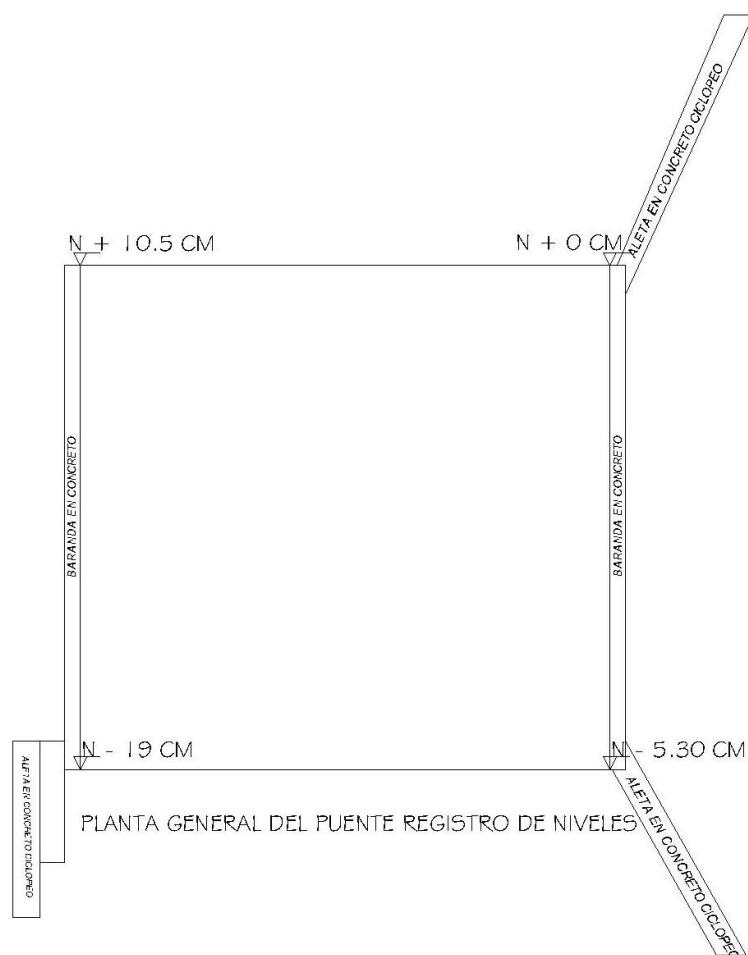
Para la obtención de los asentamientos de la estructura se realizó topografía mediante la toma de niveles en los puntos más críticos del paciente, de tal manera que se pudiera registra los desniveles que se ocasionaron cuando la estructura presento la falla, los niveles se tomaron de forma manual utilizando cinta métrica y nivel de manguera, a continuación, se presenta un plano con los datos obtenidos durante el levantamiento.
