**Estudio patológico preventivo para los edificios de parqueadero y club house del
proyecto Santafé de Varsovia - Ibagué**

El presente documento contiene el estudio patológico la construcción SANTAFE DE VARSOVIA localizada, en la Calle 67 No. 7 sur-47, en la ciudad de Ibagué (Tolima), la cual se comenzó a construir en el año 2018. Actualmente, la obra se encuentra en su etapa constructiva, es decir, es una obra que no se ha terminado, sin embargo, se pueden evidenciar lesiones en su mayoría generadas por un incorrecto proceso constructivo. Es importante aclarar que este documento se enfoca principalmente en el edificio de parqueaderos y club house, además contendrá un diagnóstico preventivo y pediátrico, debido a que es una obra que está en su nacimiento. Por lo tanto, este informe muestra los procesos constructivos estructurales y arquitectónicos que permitan identificar las lesiones, clasificarlas mediante fichas técnicas y realizar un seguimiento de estas para proponer una solución óptima a las problemáticas que estas conllevan. Además, se muestra el análisis de vulnerabilidad sísmica, cuyo objetivo es corroborar el correcto diseño estructural de la edificación, también contien

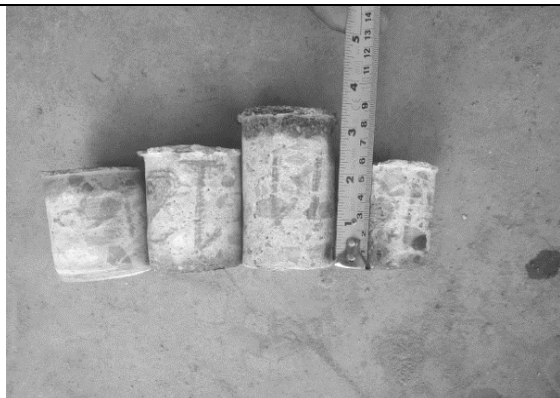
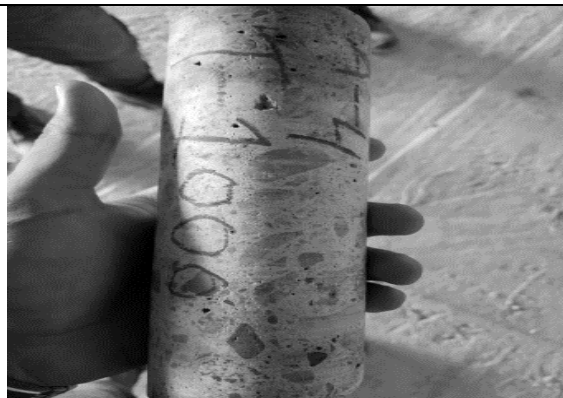
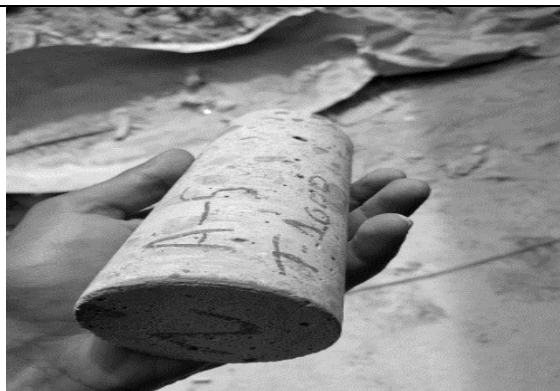
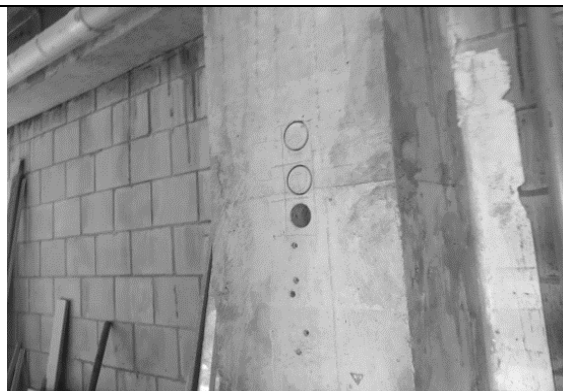
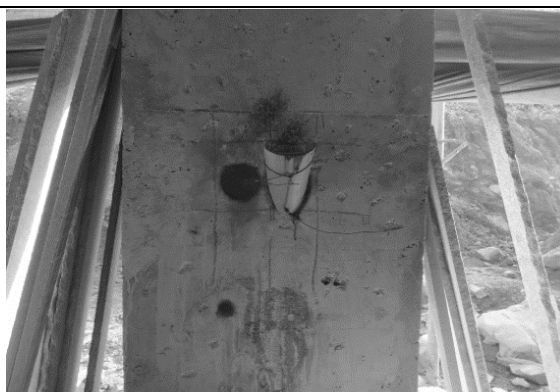
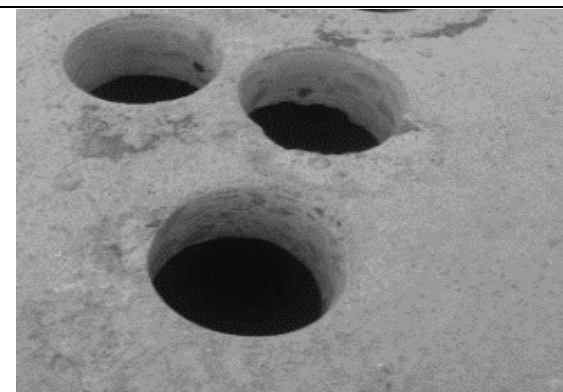
Figura 18: Núcleos extraídos. Fuente: Los autores

Figura 19: Espécimen extraído. Fuente: Los autores

Figura 20: Testigo extraído. Fuente: Los autores

Figura 21: Columna objetivo de extracción. Fuente: Los autores

Figura 22: Procedimiento de extracción. Fuente: Los autores

Figura 23: Núcleos extraídos en la placa del parqueadero. Fuente: Los autores

Se puede observar en las ilustraciones 15 a 18 que uno de los especímenes fallados no alcanzo el 100% de resistencia a los 157 días, por el contrario, alcanzo un 98% lo cual es una decadencia de la resistencia muy poco significativa para que se tengan que tomar medidas al respecto.

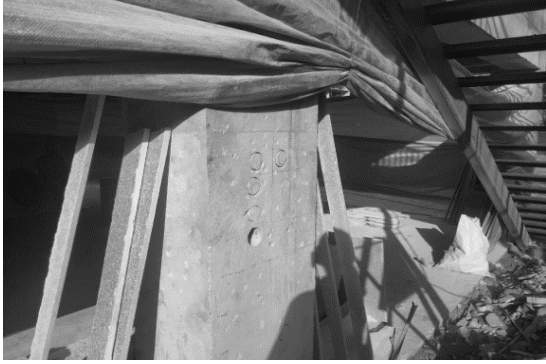
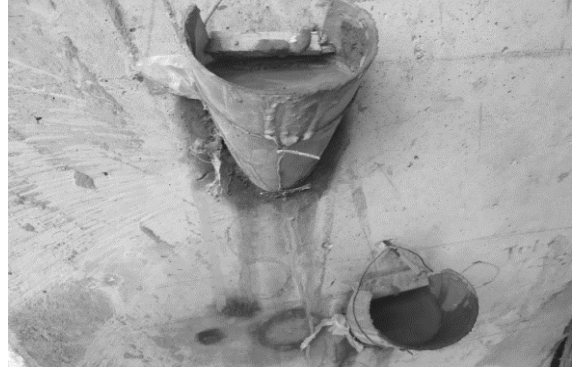
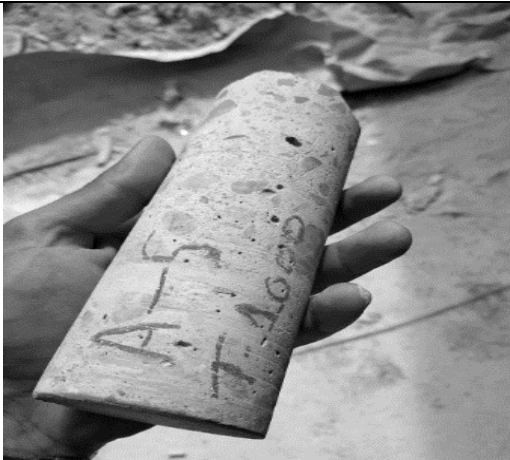
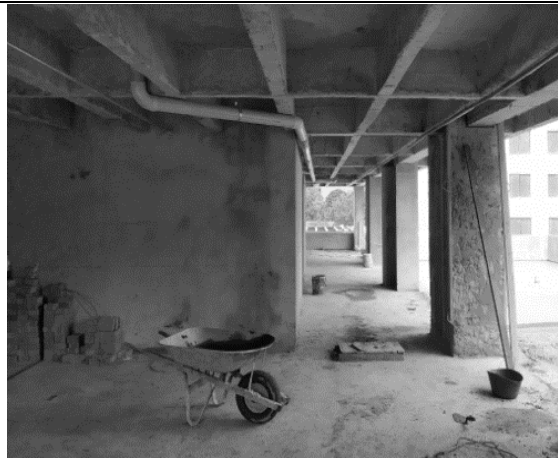
Figura 24: Procedimiento de extracción. Fuente: Los autores

Figura 25: Procedimiento de extracción. Fuente: Los autores

Figura 26: Núcleo extraído del edificio Club House. Fuente: Los autores

Figura 27: Lugar de extracción en el edificio Club House. Fuente: Los autores

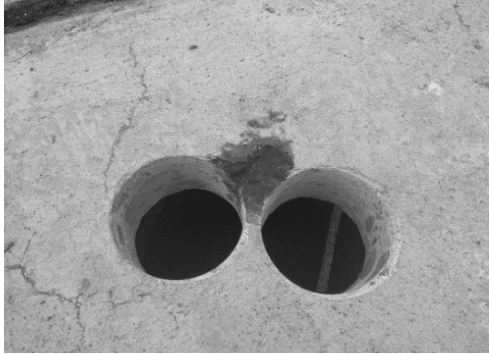
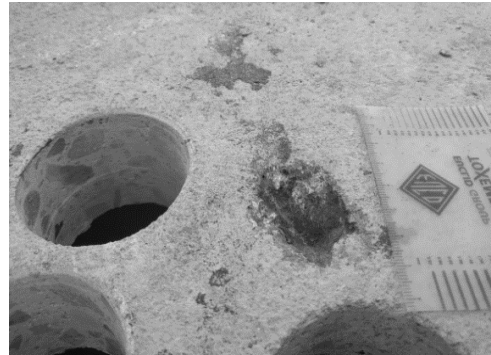
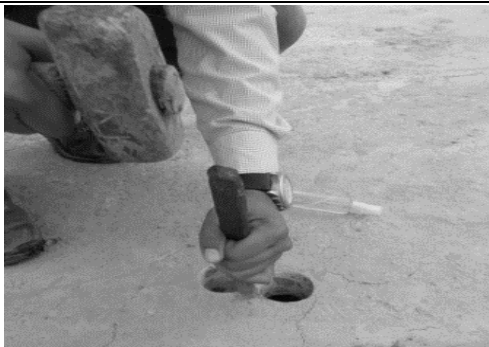
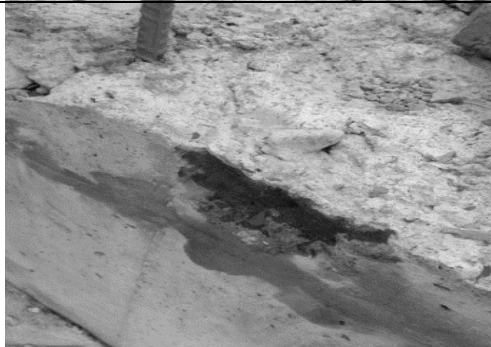
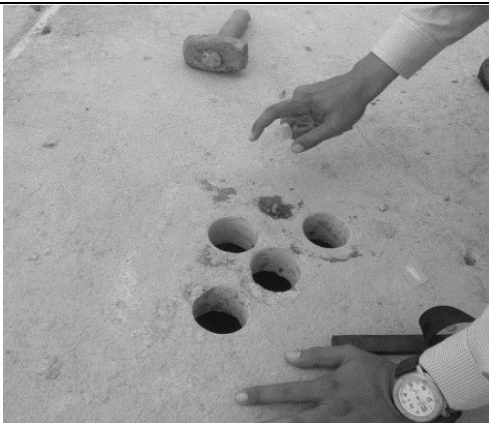
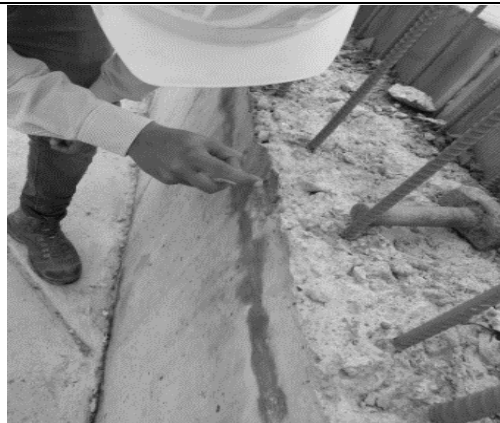
Figura 27: Escarificación previa al roció de fenolftaleína. Fuente: Los autores

Figura 28: Escarificación previa al roció de fenolftaleína. Fuente: Los autores

Figura 29: Escarificación previa al roció de fenolftaleína en la placa de parquetado. Fuente: Los autores

Figura 30: Procedimiento de roció de la fenolftaleína. Fuente: Los autores

Figura 31: Procedimiento de roció de la fenolftaleína en la placa de contrapiso del parqueadero. Fuente: Los autores

Figura 32: Ensayo de carbonatación. Fuente: Los autores

A causa de verificación, se realiza el ensayo de carbonatación, con el fin de indagar el estado actual del concreto y conocer la afectación del CO₂ sobre la estructura.

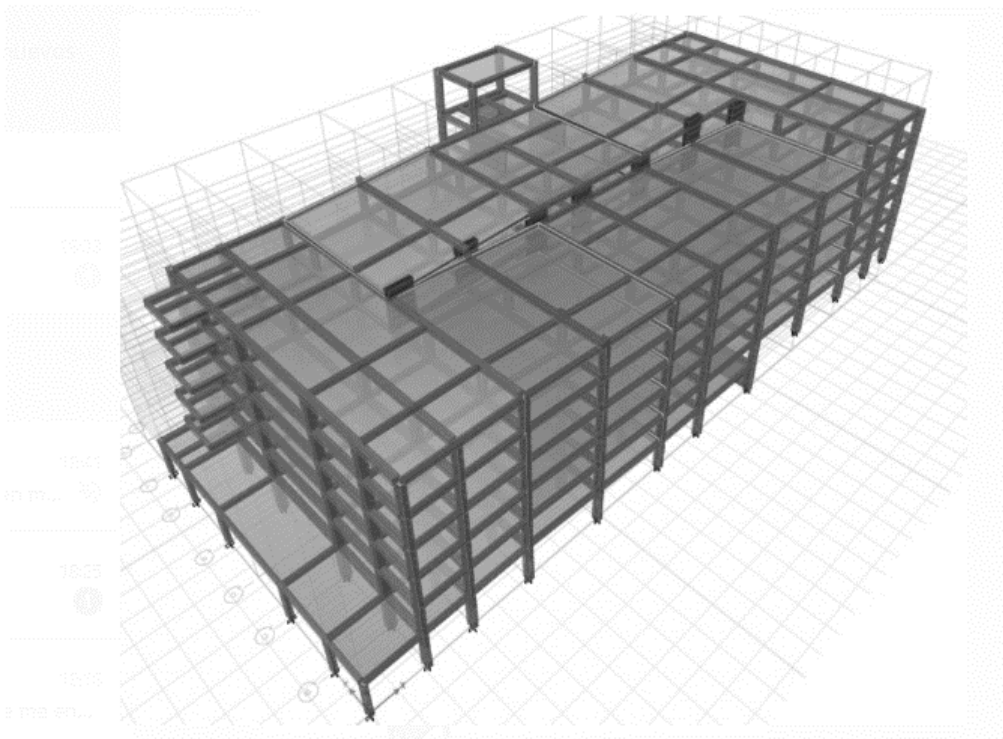
Figura 37: Modelación de la estructura de parqueaderos por medio de ETABS. Fuente: Autores.

Según el análisis de vulnerabilidad sísmica se logró evidenciar el sobre diseño de la estructura debido a que los desplazamientos de las derivas de piso están muy por debajo del 1%. Si bien se encontraron varias lesiones, estas no son de tipo estructural, no afectan estructuralmente la edificación, todas son originarias de malos procesos contractivos a elementos no estructurales.

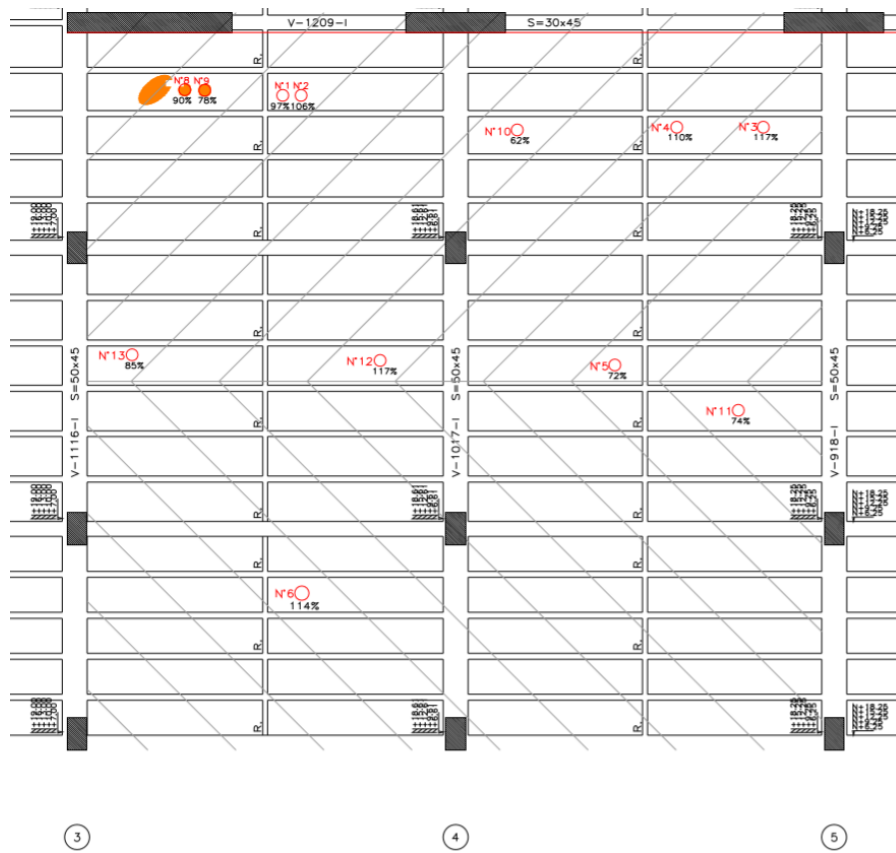
Figura 38: Localización de los núcleos y escarificaciones realizadas. Fuente: Autores.

Se determina extraer cuatro núcleos más para corroborar la información de las resistencias obtenidas en los ejes 3-5 con B-C, véase la figura 38, obteniendo los siguientes resultados:

- ✓ Núcleo N° 10 con promedio de resistencia del 62%, altura sin refrentado de 6,0 cm, localización en los ejes 4-5 con C-D.
- ✓ Núcleo N° 11 con promedio de resistencia del 74%, altura sin refrentado de 9,0 cm, localización en los ejes 4-5 con B-C.

- ✓ Núcleo N° 12 con promedio de resistencia del 117%, altura sin refrentado de 7,0 cm, localización en los ejes 3-4 con B-C.
- ✓ Núcleo N° 13 con promedio de resistencia del 85%, altura sin refrentado de 6,0 cm, localización en los ejes 3-4 con B-C.
- ✓ Se marca la localización de los núcleos extraídos en una vista en planta.

De acuerdo con la trazabilidad de concretos se obtienen diferentes espesores de torta superior, valores que debieron ser previstos para el diseño estructural con cargas mayoradas.
