# ESTUDIO PATOLÓGICO DE LA CASA PEREA-CADAVID UBICADA EN EL BARRIO LA POLA DE LA CIUDAD DE IBAGUÉ

Conservación arquitectónica, cultural de un inmueble del periodo  
colonial en el centro histórico de la ciudad

**UNIVERSIDAD SANTO TOMÁS  
VICERRECTORÍA DE UNIVERSIDAD ABIERTA Y A DISTANCIA  
ESPECIALIZACIÓN PATOLOGÍA DE LA CONSTRUCCIÓN  
Ibagué, Tolima  
01/08/2018**

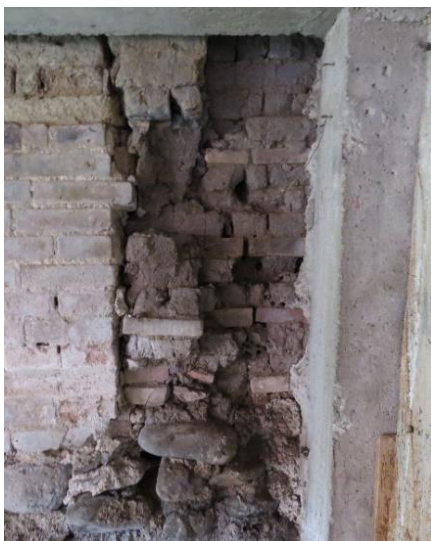
*Ilustración 16. Mampostería En Adobe Y Cimentación En Ciclópeo Parte Del Sótano.  
Fuente Propia*

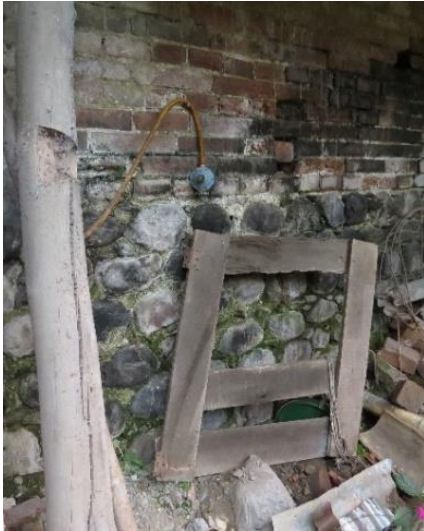
**Tipo de Cimentación:** La cimentación está compuesta por vigas corridas de concreto ciclópeo o enrocados de arena y rocas areniscas, los cuales transmiten las cargas de la estructura a un estrato de roca arenisca detectado en los apiques y en el estudio de suelos.

*Ilustración 17. Cimentación en concreto ciclópeo.  
Fuente Propia*

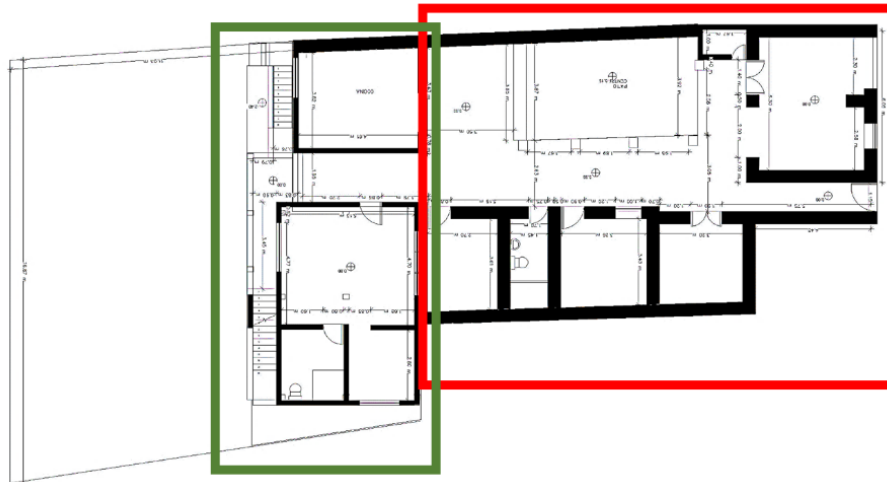
Sistema constructivo caracterizado por la combinación de muros de carga con una placa flotante y sistema aporticado con columnas y placa en concreto reforzado, con paredes de bloque pañetadas estucadas y pintadas, ornamentación metálica y piso en baldosa de cemento. En la ilustración 22 lo identifica el recuadro de color verde.

*Ilustración 32. Tipos de sistemas constructivos en el inmueble.*

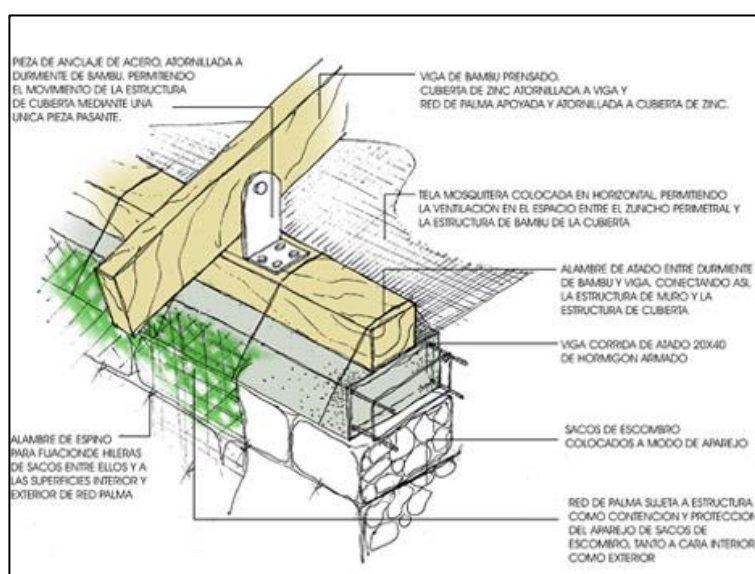
*Ilustración 42. Detalle de remate de muro y cercha de madera*

a la viga corona y luego de ésto se realizará el ensamble de la nueva estructura de cubierta en madera sobre las zonas asignadas, se instalarán las correas sobre las cerchas y se procederá al montaje de la lámina de superboard para dar soporte al tendido de la teja, luego se aplicará el impermeabilizante sobre la lámina de superboard y paso a seguir la aplicación del de la teja de barro sobre la estructura de cubierta, y a realizar los remates y sellados contra muros colindantes, caballetes, lima hoyas y lima tesas, por último y no menos importante el desmonte de la sobre-cubierta.
