## 8.2 ANEXO 02 – FICHAS DE LESIONES

| FICHA CLASIFICACIÓN Y TIPIFICACIÓN DE PATOLOGÍA | | | | | | | | | | FECHA 03 abr 2020 | | FICHA - FH02 | |
| Ubicación | | Embalse El Hato | | Sistema constructivo | | Sistema autoportante | | | | | | | |

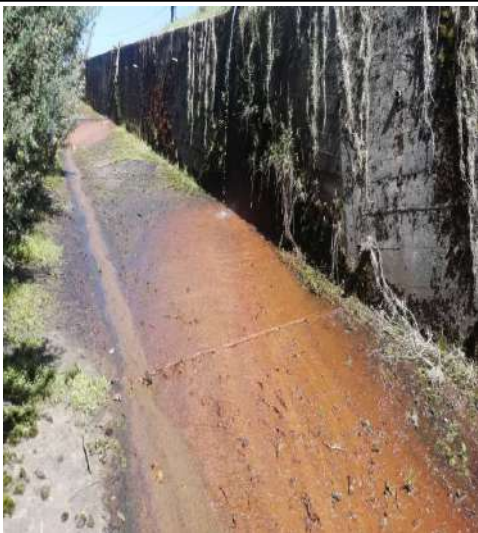
| FICHA CLASIFICACIÓN Y TIPIFICACIÓN DE PATOLOGÍA | | | | | | | | | | FECHA 03 abr 2020 | | FICHA - FN07 | |
|---|---|---|---|---|---|---|---|---|---|---|---|---|--|
| <p>La lesión presentada en la losa de fondo del canal, consiste en el afloramiento de materia orgánica vegetal (musgo y maleza), tanto a través de las juntas de expansión y control, como en la superficie de la losa de fondo. Este tipo de patologías se genera por el ensuciamiento de la cara expuesta a la intemperie del elemento, lo cual facilita el depósito y afloramiento de microorganismos que capturan la humedad y permite el nacimiento de materia orgánica vegetal, tales como musgo. La presencia constante de humedad en el concreto y al encontrarse en un entorno natural, facilita la aparición de este tipo de patologías.</p> | | | | | <p>El deterioro del material a partir del afloramiento de material vegetal y ensuciamiento sobre la superficie del concreto, con lleva al daño de su recubrimiento, derivado de la erosión, microfisuración y deterioro de la capa superficial del material. Con ello, también la durabilidad del concreto de puede ver minimizada, dado que los daños ocasionados, facilitan el ingreso de los agentes externos que dañan el concreto.</p> | | | | | <p>Se debe realizar la limpieza y retiro del material orgánico ubicado sobre la superficie del concreto. Adicionalmente, se debe realizar la poda y corte de la capa vegetal que posee el material contenido por la estructura, con el fin de retirar el exceso del mismo que cae por encima de la estructura. Se recomienda realizar un programa de mantenimiento periódico y limpieza general sobre la estructura.</p> | | | |

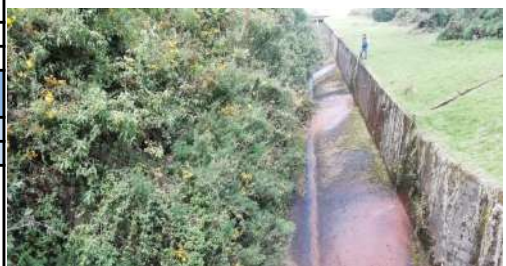
| FICHA CLASIFICACIÓN Y TIPIFICACIÓN DE PATOLOGÍA | | | | | | | | | | FECHA 03 abr 2020 | | FICHA - FN08 | | |
|---|---|---|---|---|---|---|---|---|---|---|---|---|---|--|
| <p>La lesión presentada en el muro de contención del margen derecho del canal, consiste en el afloramiento de materia orgánica vegetal (musgo y maleza) por sobre el muro y en la cara superficial del concreto. Este tipo de patologías se genera por el ensuciamiento de la cara expuesta a la intemperie del elemento, lo cual facilita el deposito y afloramiento de microorganismos que capturan la humedad y permite el nacimiento de materia orgánica vegetal, tales como musgo. La presencia constante de humedad en el concreto y al encontrarse en un entorno natural, facilita la aparición de este tipo de patologías. De igual manera, la capa vegetal presente en el relleno contenido por la estructura de contención, crece de tal manera que arropa la estructura desde la parte superior.</p> | | | | | <p>El deterioro del material a partir del afloramiento de material vegetal y ensuciamiento sobre la superficie del concreto, con lleva al daño de su recubrimiento, derivado de la erosión, microfisuración y deterioro de la capa superficial del material. Con ello, tambien la durabilidad del concreto de puede ver minimizada, dado que los daños ocasionados, facilitan el ingreso de los agentes externos que dañan el concreto.</p> | | | | | <p>Se debe realizar la limpieza y retiro del material orgánico ubicado sobre la superficie del concreto. Adicionalmente, se debe realizar la poda y corte de la capa vegetal que posee el material contenido por la estructura, con el fin de retirar el exceso del mismo que cae por encima de la estructura. Se recomienda realizar un programa de mantenimiento periodico y limpieza general sobre la estructura.</p> | | | | |

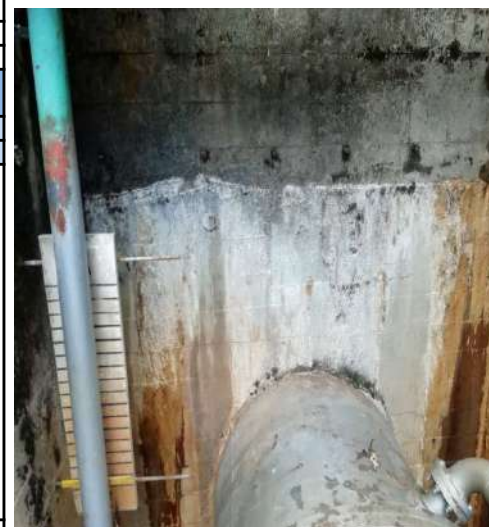
| FICHA CLASIFICACIÓN Y TIPIFICACIÓN DE PATOLOGÍA | | | | | | | | | | FECHA 03 abr 2020 | | FICHA - FN10 | |
|---|---|---|---|---|---|---|---|---|---|---|---|---|--|
| <p>La lesión presentada en el muro de contención del portal de salida del tubo de descarga, consiste en una eflorescencia depositada sobre la superficie del material. Este tipo de patologías se genera por la presencia de fisuras o grietas generadas durante el proceso constructivo, debido a juntas de construcción mal tratadas o no selladas adecuadamente. A través de dichas fisuras, el agua procedente del exterior (suelo circundante), atraviesa la masa de concreto, arrastrando sales solubles, en este caso el hidróxido del calcio del concreto, hacia la superficie.</p> | | | | | <p>Las eflorescencias son depósitos de sales solubles sobre la superficie del material, por lo tanto, el agua va desalojando el hidróxido de calcio de la masa de concreto, desprotegiéndolo, y causando una posible reducción en su PH, además de hacerlo más poroso (pérdida de densidad). Esta patología es un detonante en la pérdida de la durabilidad en el concreto.</p> | | | | | <p>Se debe realizar la limpieza y retiro de los residuos de calcio depositados en la superficie del concreto, realizar el tratamiento de la junta constructiva y realizar el sello de esta. Generalmente este tipo de fisuras se sella inyectándola, con el fin de crear monolitismo del elemento, y evitar la infiltración a través de ella.</p> | | | |

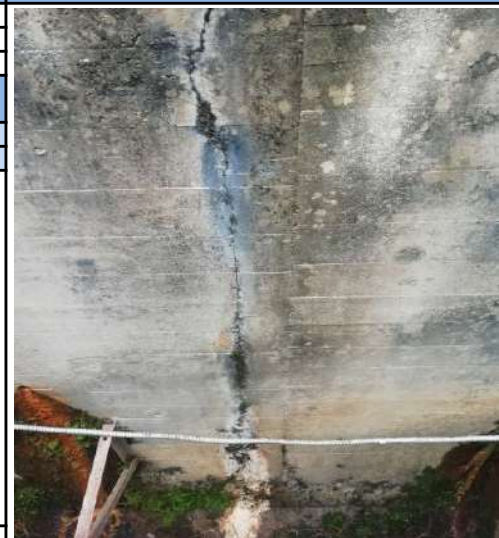
| FICHA CLASIFICACIÓN Y TIPIFICACIÓN DE PATOLOGÍA | | | | | | | | | | FECHA 03 abr 2020 | | FICHA - FN13 | |
|---|---|---|---|---|---|---|---|---|---|---|---|---|--|
| <p>La lesión presentada en la junta de expansión y control del muro de contención derecho del canal, consiste en una eflorescencia depositada sobre la superficie y fondo del material. Este tipo de patologías se genera por la presencia de fisuras o grietas generadas durante el proceso constructivo, debido a juntas de construcción mal tratadas o no selladas adecuadamente. A través de dichas fisuras, el agua procedente del exterior (suelo circundante), a traviesa la masa de concreto, arrastrando sales solubles, en este caso el hidroxido del calcio del concreto, hacia la superficie.</p> | | | | | | <p>Las eflorescencias son depositos de sales solubles sobre la superficie del material, por lo tanto, el agua va desalojando el hidróxido de calcio de la masa de concreto, desprotegiendolo, y causando una posible reducción en su PH, además de hacerlo más poroso (perdida de densidad). Esta patologia es un detonante en la pérdida de la durabilidad en el concreto.</p> | | | | | | <p>Se debe realizar la limpieza y retiro de los residuos del sello existente. Reparar los posibles desportillamientos y pérdida de material de los labios de la junta. Sellar la junta con el material adecuado, que permita los movimientos de las unidades estructurales, y evite el ingreso de la humedad. Generalmente los sellos usados para este tipo de juntas son con base en materiales elastoméricos.</p> | |

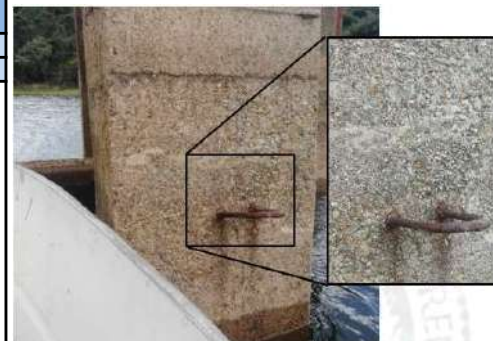
| FICHA CLASIFICACIÓN Y TIPIFICACIÓN DE PATOLOGÍA | | | | | | | | | | FECHA 03 abr 2020 | | FICHA - FN16 | |
|---|---|---|---|---|---|---|---|---|---|---|---|---|--|
| <p>La lesión presentada en las columnas de la torre de toma, consiste en la pérdida de la pasta de cemento del concreto, dejando expuesto el agregado grueso en la zona donde aparentemente ha fluctuado el nivel de aguas del embalse. Este es un deterioro particular en el concreto generado por los ciclos de humedecimiento y secado del material, y potencial abrasivo del flujo. Adicionalmente en la zona descrita anteriormente, existe el rastro de un tipo de material orgánico similar a algún tipo de alga o similar, que indica el nivel que ha alcanzado el espejo de agua sobre la torre.</p> | | | <p>La pérdida de la pasta de cemento en la masa de concreto, genera la exposición y deterioro de los agregados del concreto, posibilitando el ingreso de los agentes agresivos presentes en el medio ambiente, los cuales pueden atacar y dañar el recubrimiento del concreto y generar procesos de oxidación y corrosión del acero de refuerzo. Esta patología es un detonante en la pérdida de la durabilidad en el concreto.</p> | | | | | <p>Se debe realizar la limpieza y retiro del material superficial suelto del concreto, llegando a un sustrato firme y sano, con el fin de realizar la reparación a través de un mortero de baja retracción, escurrimiento e impermeable. También el mortero de reparación debe poseer una excelente resistencia mecánica y adherencia. Se sugiere el uso de morteros acrílicos.</p> | | | | | |

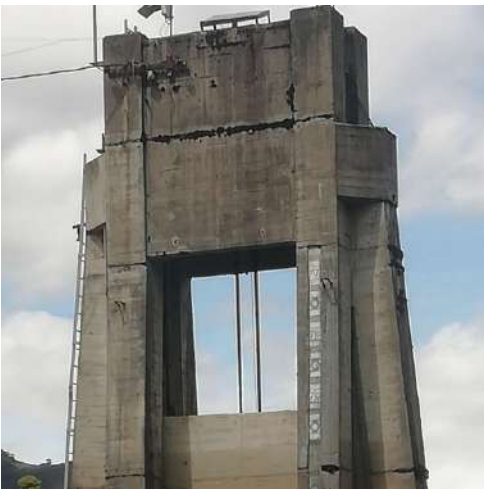
| FICHA CLASIFICACIÓN Y TIPIFICACIÓN DE PATOLOGÍA | | | | | | | | | | FECHA 03 abr 2020 | | FICHA - FN17 | | | | | | | |
|---|---|---|---|---|---|---|---|---|---|---|---|---|--|--|--|--|--|--|--|
| <p>La lesión presentada presentada en general en la estructura de la torre de toma, consiste en el afloramiento de materia orgánica vegetal (musgo y maleza) en las juntas constructivas y oquedades superficiales presentes en la estructura. Este tipo de patologías se genera por el ensuciamiento de la cara expuesta a la intemperie del elemento, lo cual facilita el deposito y afloramiento de microorganismos que capturan la humedad y permite el nacimiento de materia orgánica vegetal, tales como musgo. La presencia constante de humedad en el concreto y al encontrarse en un entorno natural, facilita la aparición de este tipo de patologías.</p> | | | | | <p>El deterioro del material a partir del afloramiento de material vegetal y ensuciamiento sobre la superficie del concreto, con lleva al daño de su recubrimiento, derivado de la erosión, microfisuración y deterioro de la capa superficial del material. Con ello, tambien la durabilidad del concreto de puede ver minimizada, dado que los daños ocasionados, facilitan el ingreso de los agentes externos que dañan el concreto.</p> | | | | | <p>Se debe realizar la limpieza y retiro del material orgánico ubicado sobre la superficie del concreto. Se recomienda realizar un programa de mantenimiento periodico y limpieza general sobre la estructura.</p> | | | | | | | | | |

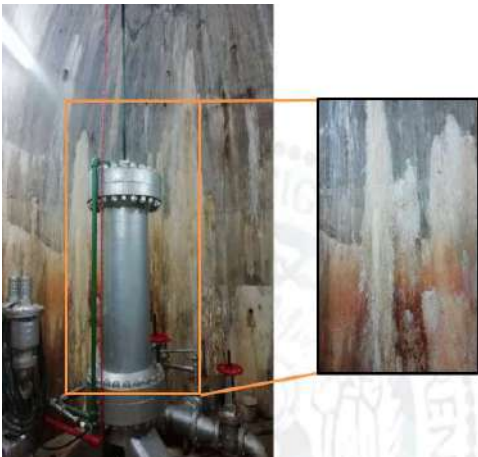
| FICHA CLASIFICACIÓN Y TIPIFICACIÓN DE PATOLOGÍA | | | | | | | | | | FECHA 03 abr 2020 | | FICHA - FS01 | |
|---|---|---|---|---|---|---|---|---|---|---|---|---|--|
| <p>La lesión presentada en el revestimiento de concreto del túnel, consiste en una serie de eflorescencias depositadas sobre la superficie del material. Este tipo de patologías se genera por la presencia de fisuras o grietas generadas durante el proceso constructivo, debido a que el concreto generalmente se fisura por efecto de la contracción y los cambios de temperatura. A través de dichas fisuras, el agua procedente del exterior (suelo circundante), atraviesa la masa de concreto, arrastrando sales solubles, en este caso el hidróxido del calcio del concreto, hacia la superficie.</p> | | | <p>Las eflorescencias son depositos de sales solubles sobre la superficie del material, por lo tanto, el agua va desalojando el hidróxido de calcio de la masa de concreto, desprotegiendolo, y causando una posible reducción en su PH, además de hacerlo más poroso (perdida de densidad). Esta patologia es un detonante en la pérdida de la durabilidad en el concreto.</p> | | | | | | | | | | |

| FICHA CLASIFICACIÓN Y TIPIFICACIÓN DE PATOLOGÍA | | | | | | | | | | FECHA 03 abr 2020 | | FICHA - FS01 | |
|---|---|---|---|---|---|---|---|---|---|---|---|---|--|
| | | | <p>Se debe realizar la limpieza y retiro de los residuos de calcio depositados en la superficie del concreto, y realizar el sello de la fisura. Generalmente este tipo de fisuras se sella inyectandola, con el fin de crear monolitismo del elemento, y evitar la infiltración a través de ella.</p> | | | | | | | | | | |

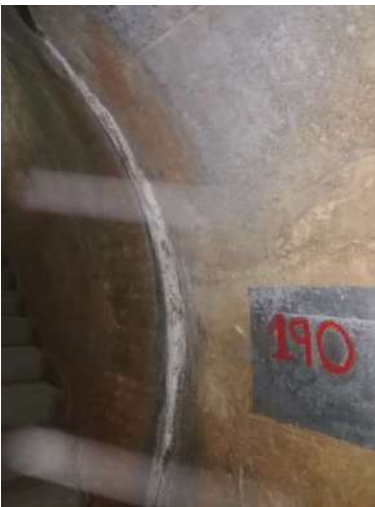
| FICHA CLASIFICACIÓN Y TIPIFICACIÓN DE PATOLOGÍA | | | | | | | | | | FECHA 03 abr 2020 | | FICHA - FS02 | |
|---|---|---|---|---|---|---|---|---|---|---|---|---|--|
| <p>La lesión presentada en el revestimiento de concreto del túnel, consiste en una eflorescencia depositada sobre la superficie del material. Este tipo de patologías se genera por la presencia de fisuras o grietas generadas durante el proceso constructivo, debido a juntas de construcción mal tratadas o no selladas adecuadamente. A través de dichas fisuras, el agua procedente del exterior (suelo circundante), atraviesa la masa de concreto, arrastrando sales solubles, en este caso el hidróxido de calcio del concreto, hacia la superficie.</p> | | | | | <p>Las eflorescencias son depósitos de sales solubles sobre la superficie del material, por lo tanto, el agua va desalojando el hidróxido de calcio de la masa de concreto, desprotegiéndolo, y causando una posible reducción en su PH, además de hacerlo más poroso (pérdida de densidad). Esta patología es un detonante en la pérdida de la durabilidad en el concreto.</p> | | | | | <p>Se debe realizar la limpieza y retiro de los residuos de calcio depositados en la superficie del concreto, realizar el tratamiento de la junta constructiva y realizar el sello de esta.</p> | | | |

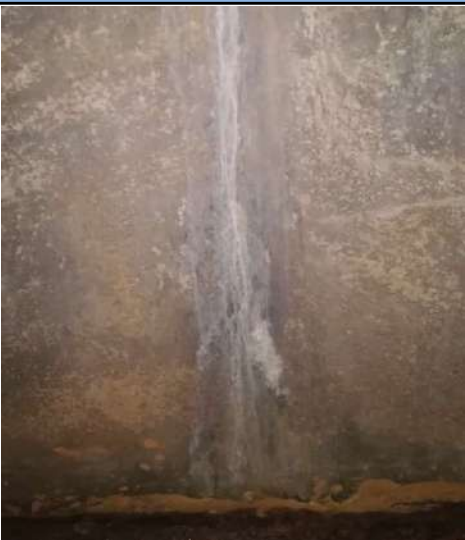
| FICHA CLASIFICACIÓN Y TIPIFICACIÓN DE PATOLOGÍA | | | | | | | | | | FECHA 03 abr 2020 | | FICHA - FS03 | |
|---|---|---|---|---|---|---|---|---|---|---|---|---|--|
| <p>La lesión presentada en el revestimiento de concreto del túnel, consiste en una eflorescencia depositada sobre la superficie del material. Este tipo de patologías se genera por la presencia de fisuras o grietas generadas durante el proceso constructivo, debido a juntas de construcción mal tratadas o no selladas adecuadamente. A través de dichas fisuras, el agua procedente del exterior (suelo circundante), atraviesa la masa de concreto, arrastrando sales solubles, en este caso el hidróxido del calcio del concreto, hacia la superficie.</p> | | | | | <p>Las eflorescencias son depósitos de sales solubles sobre la superficie del material, por lo tanto, el agua va desalojando el hidróxido de calcio de la masa de concreto, desprotegiéndolo, y causando una posible reducción en su PH, además de hacerlo más poroso (pérdida de densidad). Esta patología es un detonante en la pérdida de la durabilidad en el concreto.</p> | | | | | <p>Se debe realizar la limpieza y retiro de los residuos de calcio depositados en la superficie del concreto, realizar el tratamiento de la junta constructiva y realizar el sello de esta.</p> | | | |

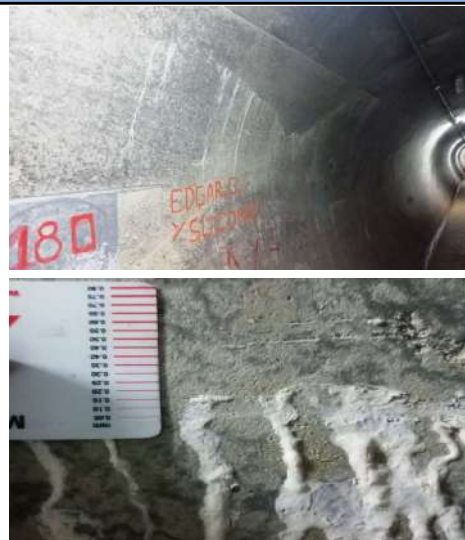
| FICHA CLASIFICACIÓN Y TIPIFICACIÓN DE PATOLOGÍA | | | | | | | | | | FECHA 03 abr 2020 | | FICHA - FS04 | |
|---|---|---|---|---|---|---|---|---|---|---|---|---|--|
| <p>La lesión presentada en el revestimiento de concreto del túnel, consiste en una serie de eflorescencias depositadas sobre la superficie del material. Este tipo de patologías se genera por la presencia de fisuras o grietas generadas durante el proceso constructivo, debido a que el concreto generalmente se fisura por efecto de la contracción y los cambios de temperatura. A través de dichas fisuras, el agua procedente del exterior (suelo circundante), atraviesa la masa de concreto, arrastrando sales solubles, en este caso el hidróxido del calcio del concreto, hacia la superficie.</p> | | | <p>Las eflorescencias son depositos de sales solubles sobre la superficie del material, por lo tanto, el agua va desalojando el hidróxido de calcio de la masa de concreto, desprotegiendolo, y causando una posible reducción en su PH, además de hacerlo más poroso (perdida de densidad). Esta patologia es un detonante en la pérdida de la durabilidad en el concreto.</p> | | | | | | | | | | |

| FICHA CLASIFICACIÓN Y TIPIFICACIÓN DE PATOLOGÍA | | | | | | | | | | FECHA 03 abr 2020 | | FICHA - FS04 | |
|---|---|---|---|---|---|---|---|---|---|---|---|---|--|
| | | | <p>Se debe realizar la limpieza y retiro de los residuos de calcio depositados en la superficie del concreto, realizar el tratamiento de la fisura y realizar el sello de esta. Generalmente este tipo de fisuras se sella inyectandola, con el fin de crear monolitismo del elemento, y evitar la infiltración a través de ella.</p> | | | | | | | | | | |

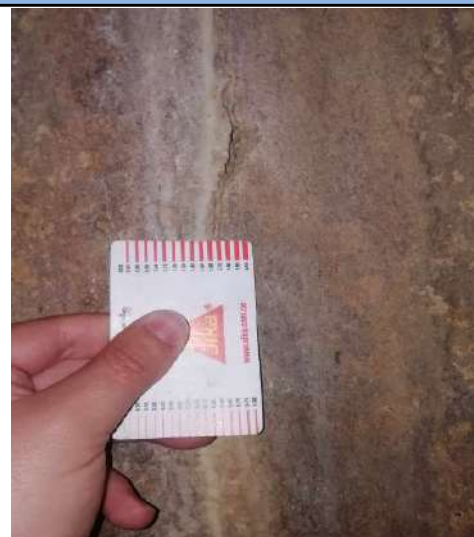
| FICHA CLASIFICACIÓN Y TIPIFICACIÓN DE PATOLOGÍA | | | | | | | | | | FECHA 03 abr 2020 | | FICHA - FS05 | |
|---|---|---|---|---|---|---|---|---|---|---|---|---|--|
| <p>La lesión presentada en el revestimiento de concreto del túnel, consiste en una eflorescencia depositada sobre la superficie del material. Este tipo de patologías se genera por la presencia de fisuras o grietas generadas durante el proceso constructivo, debido a juntas de construcción mal tratadas o no selladas adecuadamente. A través de dichas fisuras, el agua procedente del exterior (suelo circundante), atraviesa la masa de concreto, arrastrando sales solubles, en este caso el hidróxido de calcio del concreto, hacia la superficie.</p> | | | | | | <p>Las eflorescencias son depósitos de sales solubles sobre la superficie del material, por lo tanto, el agua va desalojando el hidróxido de calcio de la masa de concreto, desprotegiéndolo, y causando una posible reducción en su PH, además de hacerlo más poroso (pérdida de densidad). Esta patología es un detonante en la pérdida de la durabilidad en el concreto.</p> | | | <p>Se debe realizar la limpieza y retiro de los residuos de calcio depositados en la superficie del concreto, realizar el tratamiento de la junta constructiva y realizar el sello de esta.</p> | | | | |

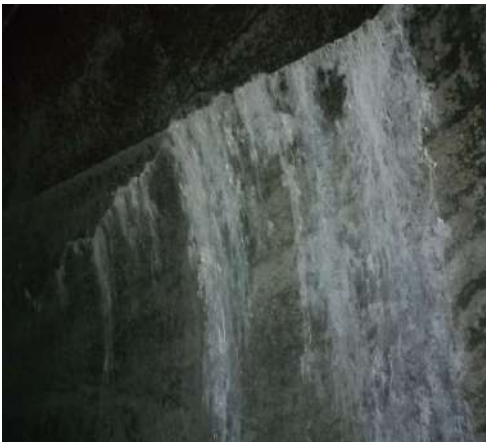
| FICHA CLASIFICACIÓN Y TIPIFICACIÓN DE PATOLOGÍA | | | | | | | | | | FECHA 03 abr 2020 | | FICHA - FS06 | |
|---|---|---|---|---|---|---|---|---|---|---|---|---|--|
| <p>La lesión presentada en el revestimiento de concreto del túnel, consiste en una serie de eflorescencias depositadas sobre la superficie del material. Este tipo de patologías se genera por la presencia de fisuras o grietas generadas durante el proceso constructivo, debido a que el concreto generalmente se fisura por efecto de la contracción y los cambios de temperatura. A través de dichas fisuras, el agua procedente del exterior (suelo circundante), atraviesa la masa de concreto, arrastrando sales solubles, en este caso el hidróxido del calcio del concreto, hacia la superficie.</p> | | | <p>Las eflorescencias son depositos de sales solubles sobre la superficie del material, por lo tanto, el agua va desalojando el hidróxido de calcio de la masa de concreto, desprotegiendolo, y causando una posible reducción en su PH, además de hacerlo más poroso (perdida de densidad). Esta patologia es un detonante en la pérdida de la durabilidad en el concreto.</p> | | | | | | | | | | |

| FICHA CLASIFICACIÓN Y TIPIFICACIÓN DE PATOLOGÍA | | | | | | | | | | FECHA 03 abr 2020 | | FICHA - FS06 | |
|---|---|---|---|---|---|---|---|---|---|---|---|---|--|
| | | | <p>Se debe realizar la limpieza y retiro de los residuos de calcio depositados en la superficie del concreto, realizar el tratamiento de la fisura y realizar el sello de esta. Generalmente este tipo de fisuras se sella inyectandola, con el fin de crear monolitismo del elemento, y evitar la infiltración a través de ella.</p> | | | | | | | | | | |

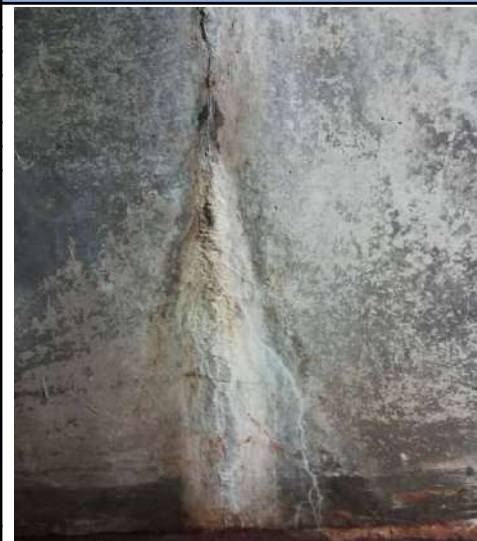
| FICHA CLASIFICACIÓN Y TIPIFICACIÓN DE PATOLOGÍA | | | | | | | | | | FECHA 03 abr 2020 | | FICHA - FS07 | |
|---|---|---|---|---|---|---|---|---|---|---|---|---|--|
| <p>La lesión presentada en el revestimiento de concreto del túnel, consiste en una eflorescencia depositada sobre la superficie del material. Este tipo de patologías se genera por la presencia de fisuras o grietas generadas durante el proceso constructivo, debido a juntas de construcción mal tratadas o no selladas adecuadamente. A través de dichas fisuras, el agua procedente del exterior (suelo circundante), atraviesa la masa de concreto, arrastrando sales solubles, en este caso el hidróxido de calcio del concreto, hacia la superficie.</p> | | | | | <p>Las eflorescencias son depósitos de sales solubles sobre la superficie del material, por lo tanto, el agua va desalojando el hidróxido de calcio de la masa de concreto, desprotegiéndolo, y causando una posible reducción en su PH, además de hacerlo más poroso (pérdida de densidad). Esta patología es un detonante en la pérdida de la durabilidad en el concreto.</p> | | | | | <p>Se debe realizar la limpieza y retiro de los residuos de calcio depositados en la superficie del concreto, realizar el tratamiento de la junta constructiva y realizar el sello de esta.</p> | | | |

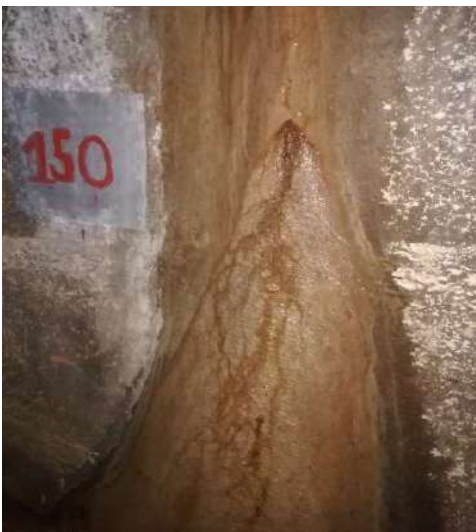
| FICHA CLASIFICACIÓN Y TIPIFICACIÓN DE PATOLOGÍA | | | | | | | | | | FECHA 03 abr 2020 | | FICHA - FS08 | |
|---|---|---|---|---|---|---|---|---|---|---|---|---|--|
| <p>La lesión presentada en el revestimiento de concreto del túnel, consiste en una eflorescencia depositada sobre la superficie del material. Este tipo de patologías se genera por la presencia de fisuras o grietas generadas durante el proceso constructivo, debido a juntas de construcción mal tratadas o no selladas adecuadamente. A través de dichas fisuras, el agua procedente del exterior (suelo circundante), a traviesa la masa de concreto, arrastrando sales solubles, en este caso el hidroxido del calcio del concreto, hacia la superficie.</p> | | | | | | <p>Las eflorescencias son depositos de sales solubles sobre la superficie del material, por lo tanto, el agua va desalojando el hidróxido de calcio de la masa de concreto, desprotegiendolo, y causando una posible reducción en su PH, además de hacerlo más poroso (perdida de densidad). Esta patologia es un detonante en la pérdida de la durabilidad en el concreto. La coloración de la eflorescencia, al parecer es producto de algún tipo de material presente en el subsuelo, por lo que se descarta algún tipo de proceso corrosivo en el acero de refuerzo. Este tipo de patologia se evidencia a través de fisuras, fractura y desprendimiento del recubrimiento de concreto.</p> | | | <p>Se debe realizar la limpieza y retiro de los residuos de calcio depositados en la superficie del concreto, realizar el tratamiento de la junta constructiva y realizar el sello de esta.</p> | | | | |

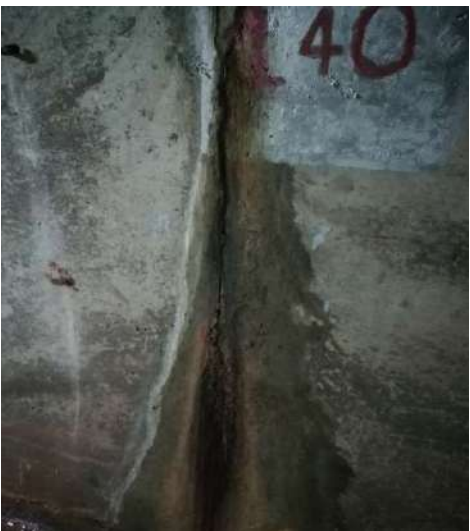
| FICHA CLASIFICACIÓN Y TIPIFICACIÓN DE PATOLOGÍA | | | | | | | | | | FECHA 03 abr 2020 | | FICHA - FS09 | |
|---|---|---|---|---|---|---|---|---|---|---|---|---|--|
| <p>La lesión presentada en el revestimiento de concreto del túnel, consiste en una eflorescencia depositada sobre la superficie del material. Este tipo de patologías se genera por la presencia de fisuras o grietas generadas durante el proceso constructivo, debido a juntas de construcción mal tratadas o no selladas adecuadamente. A través de dichas fisuras, el agua procedente del exterior (suelo circundante), a traviesa la masa de concreto, arrastrando sales solubles, en este caso el hidroxido del calcio del concreto, hacia la superficie.</p> | | | | | | <p>Las eflorescencias son depositos de sales solubles sobre la superficie del material, por lo tanto, el agua va desalojando el hidróxido de calcio de la masa de concreto, desprotegiendolo, y causando una posible reducción en su PH, además de hacerlo más poroso (perdida de densidad). Esta patologia es un detonante en la pérdida de la durabilidad en el concreto. La coloración de la eflorescencia, al parecer es producto de algún tipo de material presente en el subsuelo, por lo que se descarta algún tipo de proceso corrosivo en el acero de refuerzo. Este tipo de patologia se evidencia a través de fisuras, fractura y desprendimiento del recubrimiento de concreto.</p> | | | | | | <p>Se debe realizar la limpieza y retiro de los residuos de calcio depositados en la superficie del concreto, realizar el tratamiento de la junta constructiva y realizar el sello de esta.</p> | |

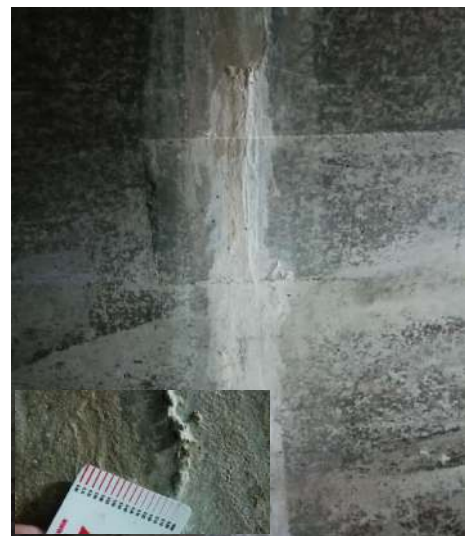
| FICHA CLASIFICACIÓN Y TIPIFICACIÓN DE PATOLOGÍA | | | | | | | | | | FECHA 03 abr 2020 | | FICHA - FS10 | |
|---|---|---|---|---|---|---|---|---|---|---|---|---|--|
| <p>La lesión presentada en el revestimiento de concreto del túnel, consiste en una eflorescencia depositada sobre la superficie del material. Este tipo de patologías se genera por la presencia de fisuras o grietas generadas durante el proceso constructivo, debido a juntas de construcción mal tratadas o no selladas adecuadamente. A través de dichas fisuras, el agua procedente del exterior (suelo circundante), atraviesa la masa de concreto, arrastrando sales solubles, en este caso el hidróxido de calcio del concreto, hacia la superficie.</p> | | | | | <p>Las eflorescencias son depósitos de sales solubles sobre la superficie del material, por lo tanto, el agua va desalojando el hidróxido de calcio de la masa de concreto, desprotegiéndolo, y causando una posible reducción en su PH, además de hacerlo más poroso (pérdida de densidad). Esta patología es un detonante en la pérdida de la durabilidad en el concreto.</p> | | | | | <p>Se debe realizar la limpieza y retiro de los residuos de calcio depositados en la superficie del concreto, realizar el tratamiento de la junta constructiva y realizar el sello de esta.</p> | | | |

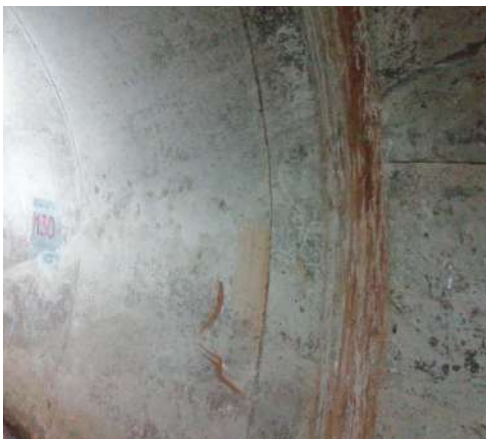
| FICHA CLASIFICACIÓN Y TIPIFICACIÓN DE PATOLOGÍA | | | | | | | | | | FECHA 03 abr 2020 | | FICHA - FS11 | |
|---|---|---|---|---|---|---|---|---|---|---|---|---|--|
| <p>La lesión presentada en el revestimiento de concreto del túnel, consiste en una eflorescencia depositada sobre la superficie del material. Este tipo de patologías se genera por la presencia de fisuras o grietas generadas durante el proceso constructivo, debido a juntas de construcción mal tratadas o no selladas adecuadamente. A través de dichas fisuras, el agua procedente del exterior (suelo circundante), a traviesa la masa de concreto, arrastrando sales solubles, en este caso el hidroxido del calcio del concreto, hacia la superficie.</p> | | | | | <p>Las eflorescencias son depositos de sales solubles sobre la superficie del material, por lo tanto, el agua va desalojando el hidróxido de calcio de la masa de concreto, desprotegiendolo, y causando una posible reducción en su PH, además de hacerlo más poroso (perdida de densidad). Esta patologia es un detonante en la pérdida de la durabilidad en el concreto. La coloración de la eflorescencia, al parecer es producto de algún tipo de material presente en el subsuelo, por lo que se descarta algún tipo de proceso corrosivo en el acero de refuerzo. Este tipo de patologia se evidencia a través de fisuras, fractura y desprendimiento del recubrimiento de concreto.</p> | | | | | <p>Se debe realizar la limpieza y retiro de los residuos de calcio depositados en la superficie del concreto, realizar el tratamiento de la junta constructiva y realizar el sello de esta.</p> | | | |

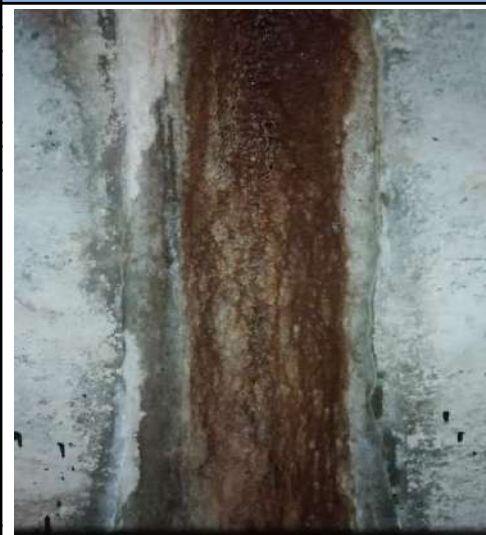
| FICHA CLASIFICACIÓN Y TIPIFICACIÓN DE PATOLOGÍA | | | | | | | | | | FECHA 03 abr 2020 | | FICHA - FS12 | |
|---|---|---|---|---|---|---|---|---|---|---|---|---|--|
| <p>La lesión presentada en el revestimiento de concreto del túnel, consiste en una eflorescencia depositada sobre la superficie del material. Este tipo de patologías se genera por la presencia de fisuras o grietas generadas durante el proceso constructivo, debido a juntas de construcción mal tratadas o no selladas adecuadamente. A través de dichas fisuras, el agua procedente del exterior (suelo circundante), a traviesa la masa de concreto, arrastrando sales solubles, en este caso el hidroxido del calcio del concreto, hacia la superficie.</p> | | | <p>Las eflorescencias son depositos de sales solubles sobre la superficie del material, por lo tanto, el agua va desalojando el hidróxido de calcio de la masa de concreto, desprotegiendolo, y causando una posible reducción en su PH, además de hacerlo más poroso (perdida de densidad). Esta patologia es un detonante en la pérdida de la durabilidad en el concreto. La coloración de la eflorescencia, al parecer es producto de algún tipo de material presente en el subsuelo, por lo que se descarta algún tipo de proceso corrosivo en el acero de refuerzo. Este tipo de patologia se evidencia a través de fisuras, fractura y desprendimiento del recubrimiento de concreto.</p> | | | | | | | | | | |

| FICHA CLASIFICACIÓN Y TIPIFICACIÓN DE PATOLOGÍA | | | | | | | | | | FECHA 03 abr 2020 | | FICHA - FS12 | |
|---|---|---|---|---|---|---|---|---|---|---|---|---|--|
| | | | <p>Se debe realizar la limpieza y retiro de los residuos de calcio depositados en la superficie del concreto, realizar el tratamiento de la junta constructiva y realizar el sello de esta.</p> | | | | | | | | | | |

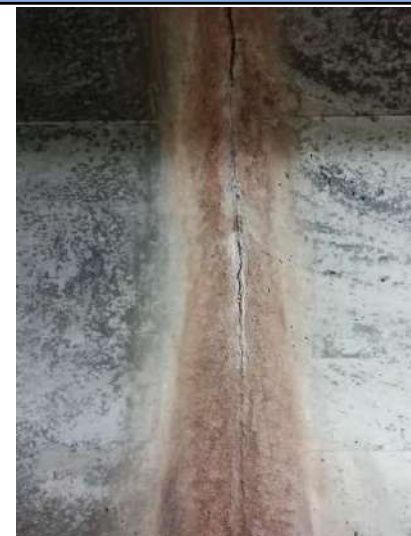
| FICHA CLASIFICACIÓN Y TIPIFICACIÓN DE PATOLOGÍA | | | | | | | | | | FECHA 03 abr 2020 | | FICHA - FS13 | |
|---|---|---|---|---|---|---|---|---|---|---|---|---|--|
| <p>La lesión presentada en el revestimiento de concreto del túnel, consiste en una eflorescencia depositada sobre la superficie del material. Este tipo de patologías se genera por la presencia de fisuras o grietas generadas durante el proceso constructivo, debido a juntas de construcción mal tratadas o no selladas adecuadamente. A través de dichas fisuras, el agua procedente del exterior (suelo circundante), a traviesa la masa de concreto, arrastrando sales solubles, en este caso el hidroxido del calcio del concreto, hacia la superficie.</p> | | | | | <p>Las eflorescencias son depositos de sales solubles sobre la superficie del material, por lo tanto, el agua va desalojando el hidróxido de calcio de la masa de concreto, desprotegiendolo, y causando una posible reducción en su PH, además de hacerlo más poroso (perdida de densidad). Esta patologia es un detonante en la pérdida de la durabilidad en el concreto. La coloración de la eflorescencia, al parecer es producto de algún tipo de material presente en el subsuelo, por lo que se descarta algún tipo de proceso corrosivo en el acero de refuerzo. Este tipo de patologia se evidencia a través de fisuras, fractura y desprendimiento del recubrimiento de concreto.</p> | | | | | <p>Se debe realizar la limpieza y retiro de los residuos de calcio depositados en la superficie del concreto, realizar el tratamiento de la junta constructiva y realizar el sello de esta.</p> | | | |

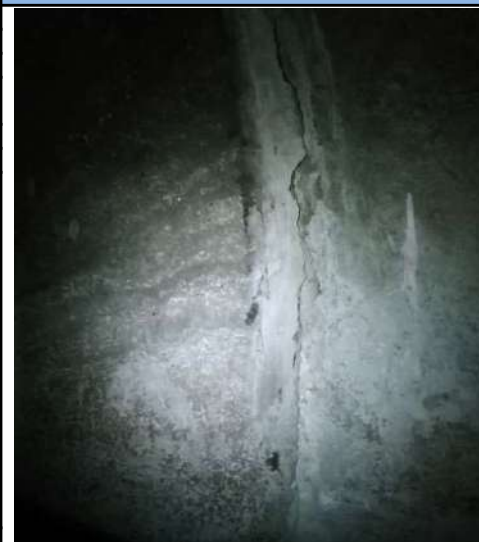
| FICHA CLASIFICACIÓN Y TIPIFICACIÓN DE PATOLOGÍA | | | | | | | | | | FECHA 03 abr 2020 | | FICHA - FS14 | |
|---|---|---|---|---|---|---|---|---|---|---|---|---|--|
| <p>La lesión presentada en el revestimiento de concreto del túnel, consiste en una eflorescencia depositada sobre la superficie del material. Este tipo de patologías se genera por la presencia de fisuras o grietas generadas durante el proceso constructivo, debido a juntas de construcción mal tratadas o no selladas adecuadamente. A través de dichas fisuras, el agua procedente del exterior (suelo circundante), atraviesa la masa de concreto, arrastrando sales solubles, en este caso el hidróxido de calcio del concreto, hacia la superficie.</p> | | | | | <p>Las eflorescencias son depósitos de sales solubles sobre la superficie del material, por lo tanto, el agua va desalojando el hidróxido de calcio de la masa de concreto, desprotegiéndolo, y causando una posible reducción en su PH, además de hacerlo más poroso (pérdida de densidad). Esta patología es un detonante en la pérdida de la durabilidad en el concreto.</p> | | | | | <p>Se debe realizar la limpieza y retiro de los residuos de calcio depositados en la superficie del concreto, realizar el tratamiento de la junta constructiva y realizar el sello de esta.</p> | | | |

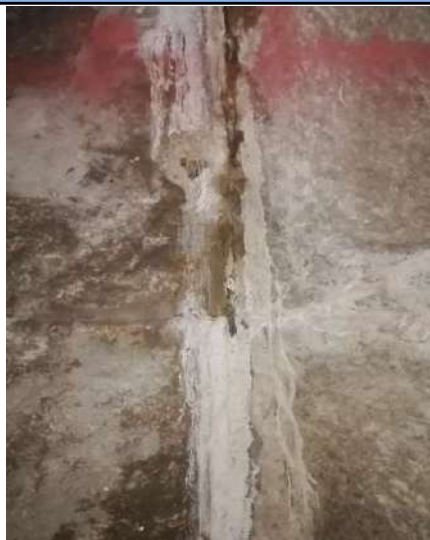
| FICHA CLASIFICACIÓN Y TIPIFICACIÓN DE PATOLOGÍA | | | | | | | | | | FECHA 03 abr 2020 | | FICHA - FS15 | |
|---|---|---|---|---|---|---|---|---|---|---|---|---|--|
| <p>La lesión presentada en el revestimiento de concreto del túnel, consiste en una eflorescencia depositada sobre la superficie del material. Este tipo de patologías se genera por la presencia de fisuras o grietas generadas durante el proceso constructivo, debido a juntas de construcción mal tratadas o no selladas adecuadamente. A través de dichas fisuras, el agua procedente del exterior (suelo circundante), atraviesa la masa de concreto, arrastrando sales solubles, en este caso el hidróxido de calcio del concreto, hacia la superficie.</p> | | | | | <p>Las eflorescencias son depósitos de sales solubles sobre la superficie del material, por lo tanto, el agua va desalojando el hidróxido de calcio de la masa de concreto, desprotegiéndolo, y causando una posible reducción en su PH, además de hacerlo más poroso (pérdida de densidad). Esta patología es un detonante en la pérdida de la durabilidad en el concreto.</p> | | | | | <p>Se debe realizar la limpieza y retiro de los residuos de calcio depositados en la superficie del concreto, realizar el tratamiento de la junta constructiva y realizar el sello de esta.</p> | | | |

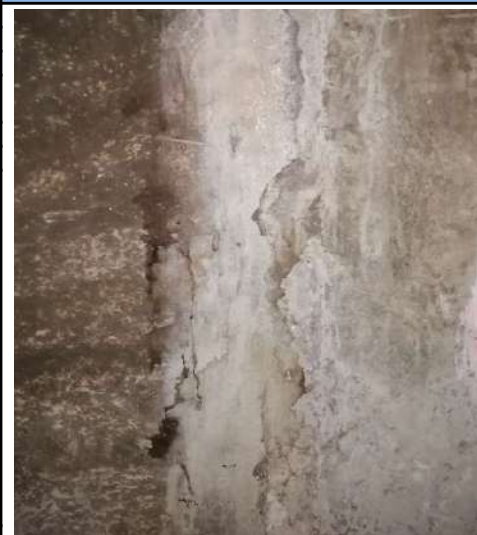
| FICHA CLASIFICACIÓN Y TIPIFICACIÓN DE PATOLOGÍA | | | | | | | | | | FECHA 03 abr 2020 | | FICHA - FS17 | |
|---|---|---|---|---|---|---|---|---|---|---|---|---|--|
| <p>La lesión presentada en el revestimiento de concreto del túnel, consiste en una eflorescencia depositada sobre la superficie del material. Este tipo de patologías se genera por la presencia de fisuras o grietas generadas durante el proceso constructivo, debido a juntas de construcción mal tratadas o no selladas adecuadamente. A través de dichas fisuras, el agua procedente del exterior (suelo circundante), atraviesa la masa de concreto, arrastrando sales solubles, en este caso el hidróxido de calcio del concreto, hacia la superficie.</p> | | | <p>Las eflorescencias son depósitos de sales solubles sobre la superficie del material, por lo tanto, el agua va desalojando el hidróxido de calcio de la masa de concreto, desprotegiéndolo, y causando una posible reducción en su PH, además de hacerlo más poroso (pérdida de densidad). Esta patología es un detonante en la pérdida de la durabilidad en el concreto.</p> | | | | | | | | | | |

| FICHA CLASIFICACIÓN Y TIPIFICACIÓN DE PATOLOGÍA | | | | | | | | | | FECHA 03 abr 2020 | | FICHA - FS17 | |
|---|---|---|---|---|---|---|---|---|---|---|---|---|--|
| | | | <p>Se debe realizar la limpieza y retiro de los residuos de calcio depositados en la superficie del concreto, realizar el tratamiento de la junta constructiva y realizar el sello de esta.</p> | | | | | | | | | | |

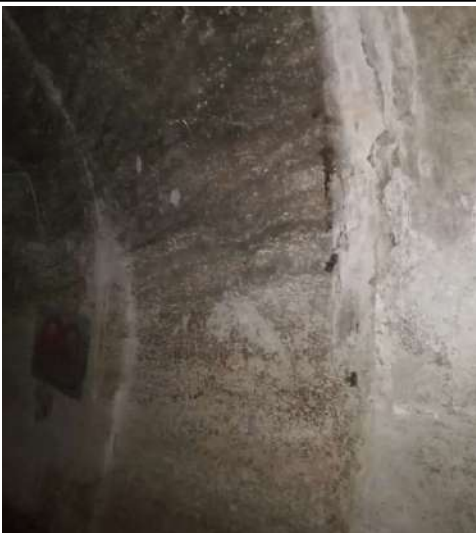
| FICHA CLASIFICACIÓN Y TIPIFICACIÓN DE PATOLOGÍA | | | | | | | | | | FECHA 03 abr 2020 | | FICHA - FS18 | |
|---|---|---|---|---|---|---|---|---|---|---|---|---|--|
| <p>La lesión presentada en el revestimiento de concreto del túnel, consiste en una eflorescencia depositada sobre la superficie del material. Este tipo de patologías se genera por la presencia de fisuras o grietas generadas durante el proceso constructivo, debido a juntas de construcción mal tratadas o no selladas adecuadamente. A través de dichas fisuras, el agua procedente del exterior (suelo circundante), atraviesa la masa de concreto, arrastrando sales solubles, en este caso el hidróxido del calcio del concreto, hacia la superficie.</p> | | | | | <p>Las eflorescencias son depósitos de sales solubles sobre la superficie del material, por lo tanto, el agua va desalojando el hidróxido de calcio de la masa de concreto, desprotegiéndolo, y causando una posible reducción en su PH, además de hacerlo más poroso (pérdida de densidad). Esta patología es un detonante en la pérdida de la durabilidad en el concreto.</p> | | | | | <p>Se debe realizar la limpieza y retiro de los residuos de calcio depositados en la superficie del concreto, realizar el tratamiento de la junta constructiva y realizar el sello de esta.</p> | | | |

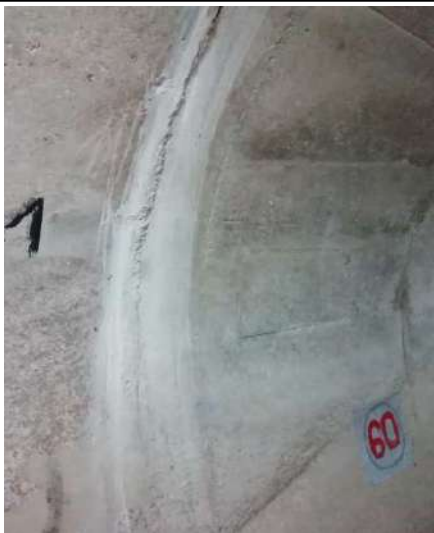
| FICHA CLASIFICACIÓN Y TIPIFICACIÓN DE PATOLOGÍA | | | | | | | | | | FECHA 03 abr 2020 | | FICHA - FS19 | |
|---|---|---|---|---|---|---|---|---|---|---|---|---|--|
| <p>La lesión presentada en el revestimiento de concreto del túnel, consiste en una eflorescencia depositada sobre la superficie del material. Este tipo de patologías se genera por la presencia de fisuras o grietas generadas durante el proceso constructivo, debido a juntas de construcción mal tratadas o no selladas adecuadamente. A través de dichas fisuras, el agua procedente del exterior (suelo circundante), a traviesa la masa de concreto, arrastrando sales solubles, en este caso el hidroxido del calcio del concreto, hacia la superficie.</p> | | | | | <p>Las eflorescencias son depositos de sales solubles sobre la superficie del material, por lo tanto, el agua va desalojando el hidróxido de calcio de la masa de concreto, desprotegiendolo, y causando una posible reducción en su PH, además de hacerlo más poroso (perdida de densidad). Esta patologia es un detonante en la pérdida de la durabilidad en el concreto. La coloración de la eflorescencia, al parecer es producto de algún tipo de material presente en el subsuelo, por lo que se descarta algún tipo de proceso corrosivo en el acero de refuerzo. Este tipo de patologia se evidencia a través de fisuras, fractura y desprendimiento del recubrimiento de concreto.</p> | | | | | <p>Se debe realizar la limpieza y retiro de los residuos de calcio depositados en la superficie del concreto, realizar el tratamiento de la junta constructiva y realizar el sello de esta.</p> | | | |

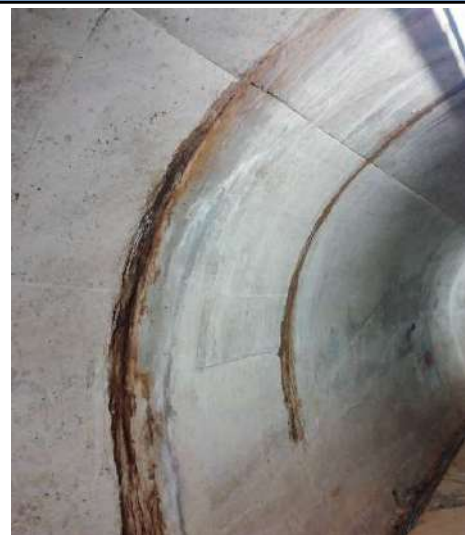
| FICHA CLASIFICACIÓN Y TIPIFICACIÓN DE PATOLOGÍA | | | | | | | | | | FECHA 03 abr 2020 | | FICHA - FS20 | |
|---|---|---|---|---|---|---|---|---|---|---|---|---|--|
| <p>La lesión presentada en el revestimiento de concreto del túnel, consiste en una serie de eflorescencias depositadas sobre la superficie del material. Este tipo de patologías se genera por la presencia de fisuras o grietas generadas durante el proceso constructivo, debido a que el concreto generalmente se fisura por efecto de la contracción y los cambios de temperatura. A través de dichas fisuras, el agua procedente del exterior (suelo circundante), atraviesa la masa de concreto, arrastrando sales solubles, en este caso el hidróxido del calcio del concreto, hacia la superficie.</p> | | | <p>Las eflorescencias son depositos de sales solubles sobre la superficie del material, por lo tanto, el agua va desalojando el hidróxido de calcio de la masa de concreto, desprotegiendolo, y causando una posible reducción en su PH, además de hacerlo más poroso (perdida de densidad). Esta patologia es un detonante en la pérdida de la durabilidad en el concreto.</p> | | | | | | | | | | |

| FICHA CLASIFICACIÓN Y TIPIFICACIÓN DE PATOLOGÍA | | | | | | | | | | FECHA 03 abr 2020 | | FICHA - FS20 | |
|---|---|---|---|---|---|---|---|---|---|---|---|---|--|
| | | | <p>Se debe realizar la limpieza y retiro de los residuos de calcio depositados en la superficie del concreto, realizar el tratamiento de la fisura y realizar el sello de esta. Generalmente este tipo de fisuras se sella inyectandola, con el fin de crear monolitismo del elemento, y evitar la infiltración a través de ella.</p> | | | | | | | | | | |

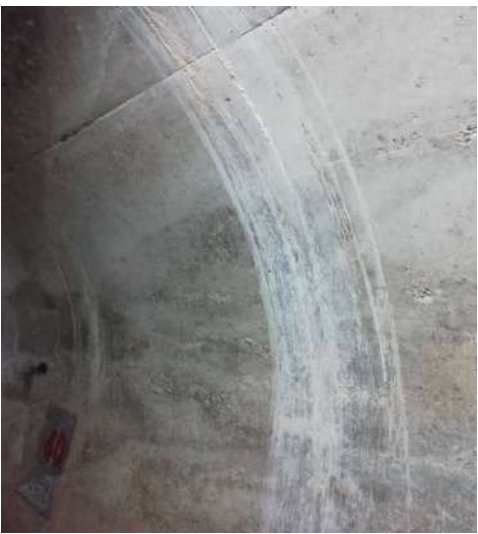
| FICHA CLASIFICACIÓN Y TIPIFICACIÓN DE PATOLOGÍA | | | | | | | | | | FECHA 03 abr 2020 | | FICHA - FS21 | |
|---|---|---|---|---|---|---|---|---|---|---|---|---|--|
| <p>La lesión presentada en el revestimiento de concreto del túnel, consiste en una eflorescencia depositada sobre la superficie del material. Este tipo de patologías se genera por la presencia de fisuras o grietas generadas durante el proceso constructivo, debido a juntas de construcción mal tratadas o no selladas adecuadamente. A través de dichas fisuras, el agua procedente del exterior (suelo circundante), atraviesa la masa de concreto, arrastrando sales solubles, en este caso el hidróxido de calcio del concreto, hacia la superficie.</p> | | | | | <p>Las eflorescencias son depósitos de sales solubles sobre la superficie del material, por lo tanto, el agua va desalojando el hidróxido de calcio de la masa de concreto, desprotegiéndolo, y causando una posible reducción en su PH, además de hacerlo más poroso (pérdida de densidad). Esta patología es un detonante en la pérdida de la durabilidad en el concreto.</p> | | | | | <p>Se debe realizar la limpieza y retiro de los residuos de calcio depositados en la superficie del concreto, realizar el tratamiento de la junta constructiva y realizar el sello de esta.</p> | | | |

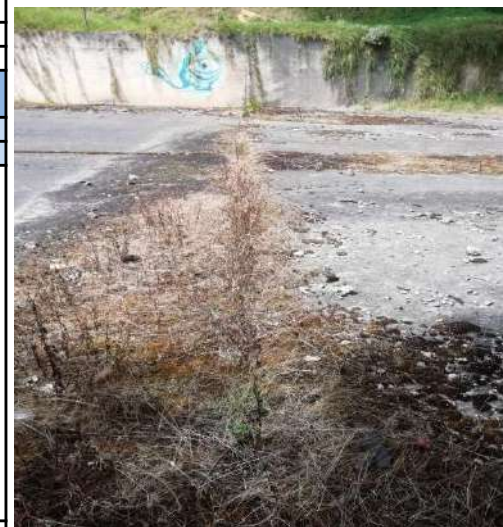
| FICHA CLASIFICACIÓN Y TIPIFICACIÓN DE PATOLOGÍA | | | | | | | | | | FECHA 03 abr 2020 | | FICHA - FS25 | |
|---|---|---|---|---|---|---|---|---|---|---|---|---|--|
| <p>La lesión presentada en la losa de fondo del canal, consiste en el afloramiento de materia orgánica vegetal (musgo y maleza), tanto a través de las juntas de expansión y control, como en la superficie de la losa de fondo. Este tipo de patologías se genera por el ensuciamiento de la cara expuesta a la intemperie del elemento, lo cual facilita el depósito y afloramiento de microorganismos que capturan la humedad y permite el nacimiento de materia orgánica vegetal, tales como musgo. La presencia constante de humedad en el concreto y al encontrarse en un entorno natural, facilita la aparición de este tipo de patologías.</p> | | | | | <p>El deterioro del material a partir del afloramiento de material vegetal y ensuciamiento sobre la superficie del concreto, con lleva al daño de su recubrimiento, derivado de la erosión, microfisuración y deterioro de la capa superficial del material. Con ello, también la durabilidad del concreto se puede ver minimizada, dado que los daños ocasionados, facilitan el ingreso de los agentes externos que dañan el concreto.</p> | | | | | <p>Se debe realizar la limpieza y retiro del material orgánico ubicado sobre la superficie del concreto. Adicionalmente, se debe realizar la poda y corte de la capa vegetal que posee el material contenido por la estructura, con el fin de retirar el exceso del mismo que cae por encima de la estructura. Se recomienda realizar un programa de mantenimiento periódico y limpieza general sobre la estructura.</p> | | | |

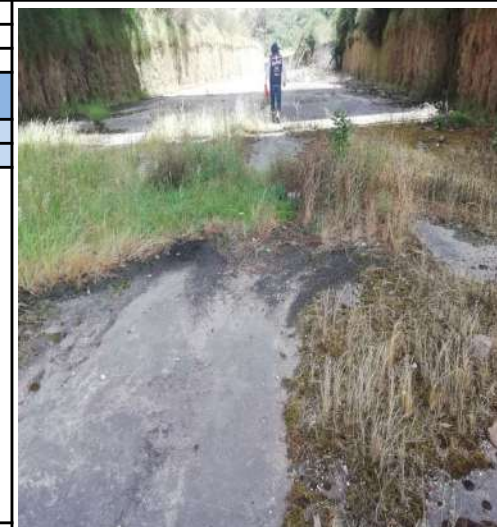
| FICHA CLASIFICACIÓN Y TIPIFICACIÓN DE PATOLOGÍA | | | | | | | | | | FECHA 03 abr 2020 | | FICHA - FS26 | |
|---|---|---|---|---|---|---|---|---|---|---|---|---|--|
| <p>La lesión presentada en la junta de expansión y control de la losa de fondo, consiste en la afectación misma de la junta. Este tipo de patologías se genera por el deterioro del material de sello de la junta, por finalización de la vida útil del sello, fatiga en el material, o mala colocación. A través de dichas juntas, se genera la entrada de agua se escorrentía superficial, dejando la junta permanentemente húmeda, lo cual facilita el alojamiento material orgánico, afloramiento y crecimiento de material vegetal.</p> | | | <p>El deterioro de las juntas de expansión y control, genera daños y desprendimientos de los labios de la misma, permitiendo el acceso con más facilidad del agua de escorrentía, ya que se aumenta la sección de la junta. Adicionalmente, por el ingreso del agua, se deteriora también las propiedades de la base o suelo de fundación, generando infiltraciones no deseadas. El constante acceso de agua a través de la junta, deteriora la base de la losa de fondo y las propiedades del material estructural, debido al flujo de agua, y la constante humedad.</p> | | | | | | <p>Se debe realizar la limpieza y retiro de los residuos del sello existente. Reparar los posibles desportillamientos y pérdida de material de los labios de la junta. Sellar la junta con el material adecuado, que permita los movimientos de las unidades estructurales, y evite el ingreso de la humedad. Generalmente los sellos usados para este tipo de juntas son con base en materiales elastoméricos.</p> | | | | |
