ESTUDIO PATOLÓGICO AL RECUBRIMIENTO EN LADRILLO DE 12  
COLUMNAS INTERNAS Y 2 EXTERNAS DE LA ALCALDIA DE YOPAL-  
CASANARE

UNIVERSIDAD SANTO TOMÁS  
DECANATURA DE UNIVERSIDAD ABIERTA Y A DISTANCIA  
ESPECIALIZACIÓN PATOLOGÍA DE LA CONSTRUCCIÓN  
YOPAL, 30 DE AGOSTO DE 2018

Trabajo de grado para obtener el título de Especialista en Patología de la Construcción.

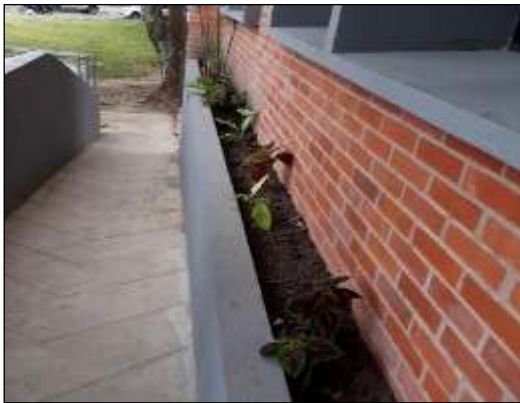
*Figura 9* Matera al lado del ladrillo a la vista.

Como se observa en las fotografías 9, 10 y 11, los ladrillos de recubrimiento de la construcción nueva presentan exposición a humedades por filtración y capilaridad, no se contemplan desde los diseños, la protección para evitar y prevenir estas afectaciones que son la causa directa de las patologías de la mampostería que a la larga representan reducción de la vida útil de los ladrillos.

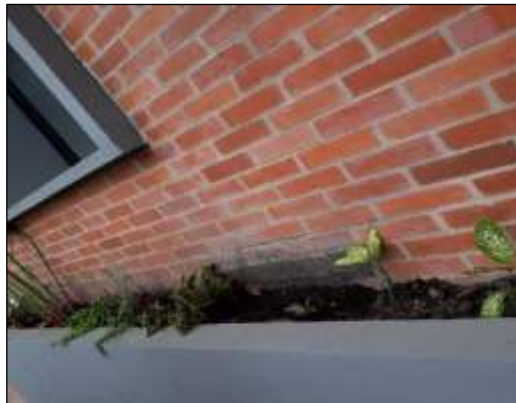
*Figura 10.* Salpicadura en el ladrillo a la vista.

*Figuras 9 y 10. Fuente: autores, (agosto de 2018), Matera al lado del ladrillo a la vista (Izquierda) y salpicadura por gotera que cae desde la cubierta (derecha) construcción nueva.*

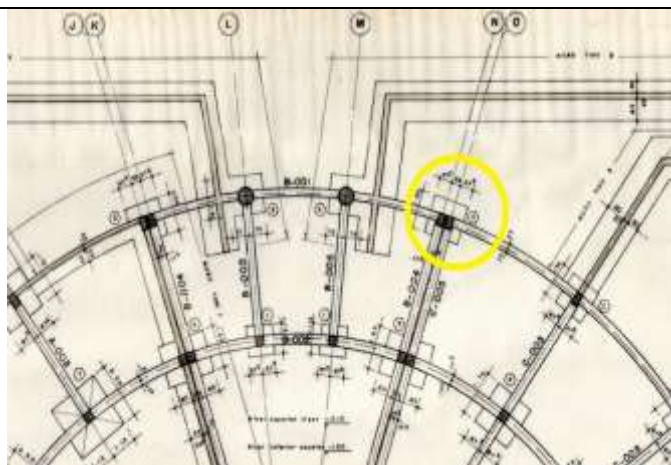
En la inspección se observa que las columnas que presentan grietas sobresalen del alineamiento de estos elementos, alineamiento que muestra los planos, es decir, a la vista se ven de mayor dimensión que las otras. Según lo que se infiere de acuerdo con lo que se observa, es que esta parte que sobresale de las columnas no son propias del elemento estructural sino que es una hilera de ladrillos que tienen la altura del edificio; debido a que en la parte superior presenta desprendimiento y en la parte inferior grietas se considerar que la falta de juntas de construcción entre las columnas mencionadas y el revestimiento que sobresale (figura 17) es lo que hace que el movimiento de dilatación y contracción de los materiales y el conjunto constructivo sea restringido y por lo tanto, se presenten estas lesiones.

Figura 19. Posición en el plano de la columna de la figura 18.

Figuras 18 y 19. Fuente: autores, (2018). Columna externa (derecha) donde se presenta agrietamiento y plano de cimentación donde se ubica el elemento, Alcaldía de Yopal.

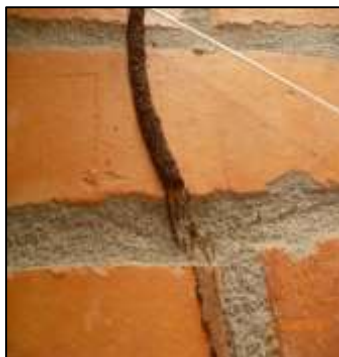
Figura 28. Comején en columna.

Figuras 26, 27 y 28. Fuente: autores, (enero de 2018). Lesiones biológicas encontradas en columnas, ladrillo de revestimiento Alcaldía Yopal.

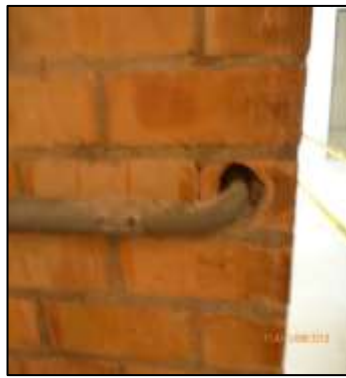
*Figura 30. Tubería instalada.*

*Figuras 29, 30, 31. Fuente: autores, (enero 2018). Lesiones antropogénicas encontradas en columnas, ladrillo de revestimiento Alcaldía Yopal.*

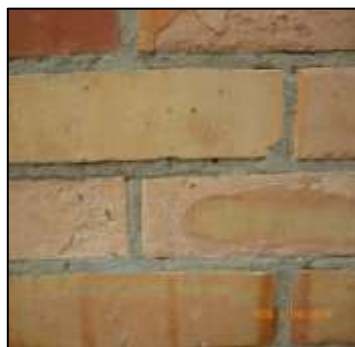
*Figura 33. Pérdida capa protectora.*

*Figuras 32, 33 y 34. Fuente: autores, (enero y agosto 2018). Lesiones físicas encontradas en columnas, ladrillo de revestimiento Alcaldía Yopal.*

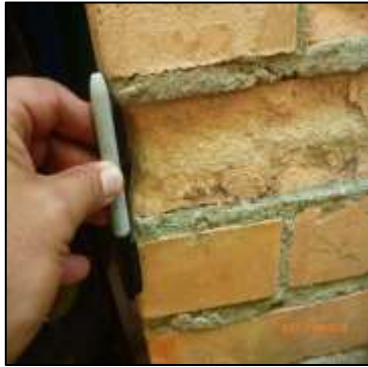
Figura 36. Criptoflorescencias.

Figuras 35, 36 y 37. Fuente: autores, (enero y agosto 2018). Lesiones químicas encontradas en columnas, ladrillo de revestimiento Alcaldía Yopal.

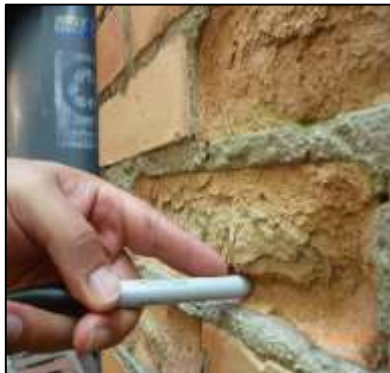
Figura 39. Criptoflorescencias.

Figuras 38, 39 y 40. Fuente: autores, (enero y Julio de 2018). Lesiones químicas de gran impacto encontradas en el ladrillo de revestimiento de las columnas, internas y expuestas, Alcaldía municipal Yopal.

Clasificamos estas lesiones con base en el análisis visual y de acuerdo con el concepto de criptoflorescencias “son sales que se cristalizan al interior del elemento ocasionando la rotura del material cuando la humedad no se elimina por acción del viento” (Broto, C, 2012); esto nos permite inferir que seguramente es la patología que presenta los elementos.

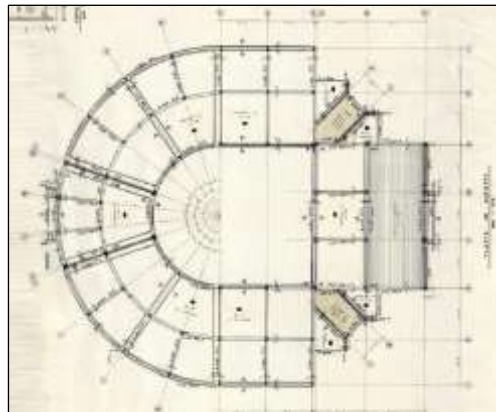
Figura 46. Diseño de cubierta según planos originales

En las figuras 45 y 46 se observa que existen canaletas de drenaje de agua e indican la dirección en la cual se encauzan. Actualmente como la cubierta fue tapada por otra teja, no se observa el estado de los drenajes originales.

Es necesaria una longitud de teja mayor a la actual con el fin de retirar la caída de agua directa a los ladrillos o despejar los canales y habilitar el área de estos.

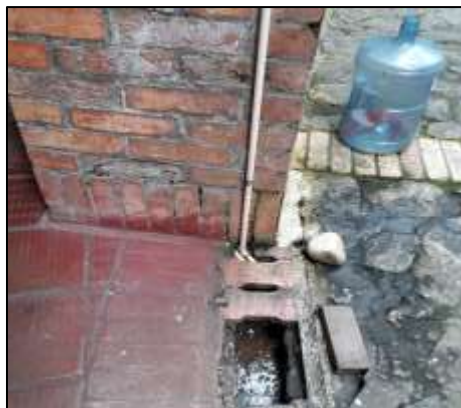
*Figura 53. Eflorescencias en ladrillo.*

*Fotografías 53 y 54. Fuente: autores, (mayo de 2018). Elementos con eflorescencias en ladrillo de revestimiento Alcaldía Yopal.*

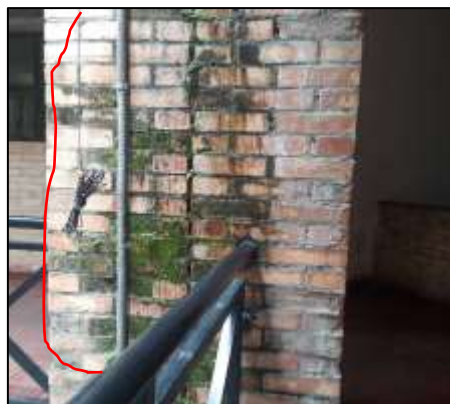
*Figura 54. Eflorescencias y humedades.*

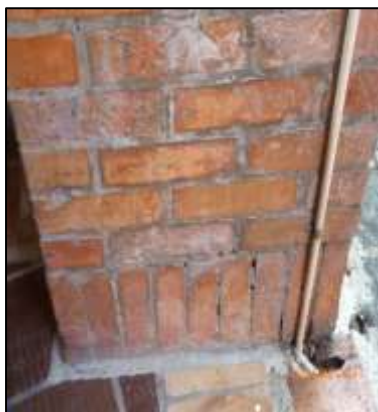
- Tipo I (depósitos superficiales de sales blanquecinas): presente en elementos n° 1, 2, 3, 4, 5, 8, 14
- Tipo II (Criptoeflorescencias): presente en columnas n° 1, 2, 3, 4, 5, 6, 7, 8, 12, 13, 14.
- Tipo III (exudaciones): presente en columnas n° 4, 5, 8.

Figura 60. Eflorescencia tipo 1.

Figuras 60, 61, 62. Fuente: autores, (2018), Criptoeflorescencias encontradas en ladrillo de revestimiento y clasificadas de acuerdo con el documento *Fombella Guillém, Ricardo, Hispalyt, Madrid, Eflorescencias en las fachadas de ladrillo cara vista*, Alcaldía Yopal.

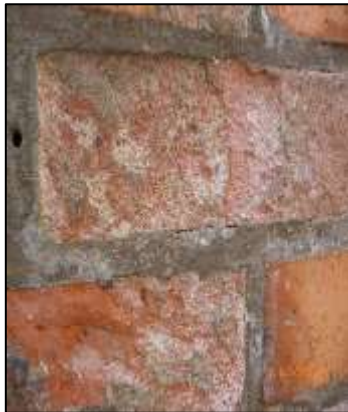
Figura 61. Eflorescencia tipo 1 y 2.

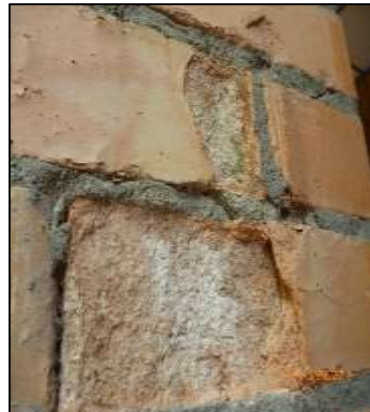
Figura 62. Cripto y eflorescencias.

Los elementos afectados por las criptoflorescencias, es porque presentan una capilaridad lenta y alta evaporación, lo que significa que el agua se evapore antes que salga a la superficie y las sales se cristalicen en el interior generando la desintegración del ladrillo por las fuerzas que ejercen desde el interior los cristales debido al aumento del volumen de estos.

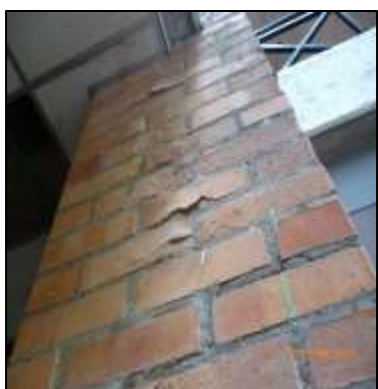
Figura 63. Desintegración de material.

Figuras 63, 64, 65. Fuente: autores, (2018), Lesiones químicas encontradas en el revestimiento del elemento 8 Alcaldía Yopal.

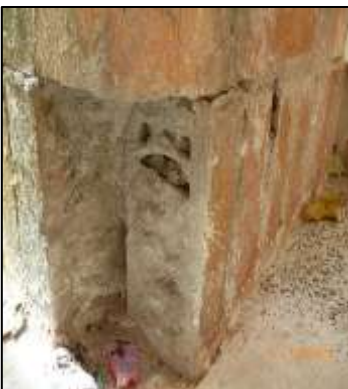
Figura 64. Elemento faltante en columna.

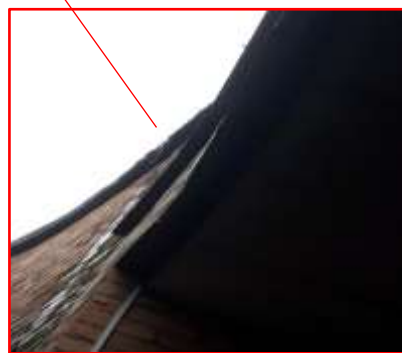
Para el caso de la columna cuatro el agua que cae sobre ella proviene de una placa ubicada en la parte superior (cubierta) que soporta una antena y como se observa en la fotografía 68 y 69 (recuadro) esta tiene una pendiente sobre la columna. La causa debe ser corregida dirigiendo el agua hacia los canales construidos para el drenaje, de no hacerse continuará presentándose la patología descrita en capítulos anteriores.

Figura 69. Aporte de agua al ladrillo elemento 4

*Figuras 68 y 69. Fuente: autores, (2018), muestra uno de los sitios de empozamiento de agua lluvia, Alcaldía Yopal.*

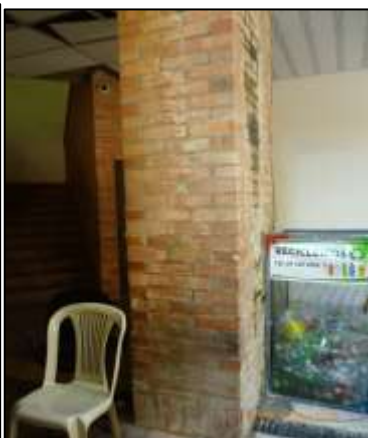
Figura 74. Cara lateral elemento 8.

Figuras 73, 74 y 75. Fuente: autores, (enero 2018), *Eflorescencias y humedades por filtración de agua en elemento 8 Alcaldía Yopal.*

Las figuras 73 y 74 pertenecen a la inspección realizada en enero del presente año, donde se observó el estado del revestimiento en época de verano; la humedad presente permite inferir que existe una tubería dentro del elemento, la cual presenta fugas y es el aportante de la cantidad de agua, que está acelerando el daño en los materiales.

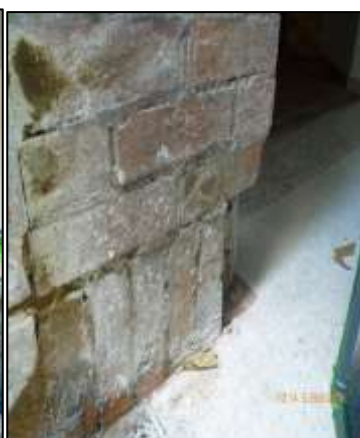
Figura 75. Base elemento 8.

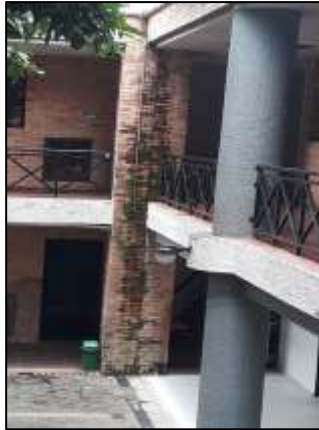
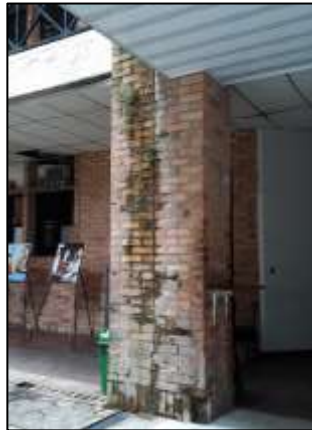
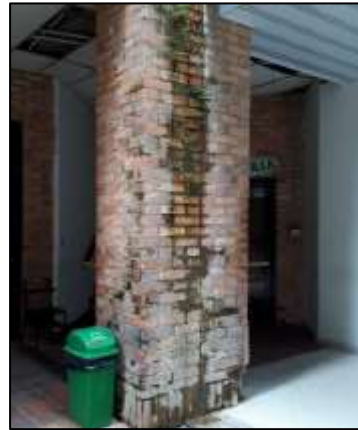
Figura 76. Elemento 8.

Figura 77. Elemento 8 primer piso.

Figura 78. Elemento 8 eflorescencias.

Figuras 76, 77 y 78. Fuente: autores, (17 de agosto de 2018). Estado de elemento 8 Alcaldía Yopal.

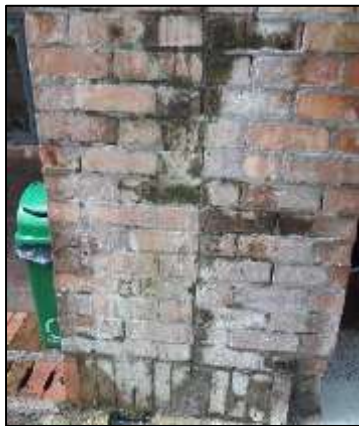
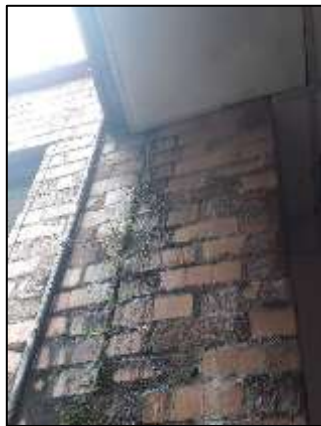
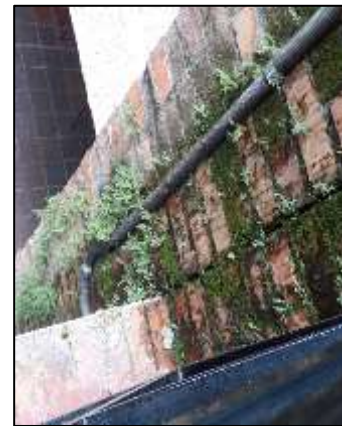
Figura 79. Eflorescencias elemento 8.

Figura 80. Humedad.

Figura 81. Plantas en elemento 8.

Las figuras 79, 80 y 81 son fotografías tomadas en una de las últimas inspecciones de agosto, en ellas se evidencia el avance en la patología identificada en el ladrillo de revestimiento del elemento ocho.

Comparando las fotografías de enero y agosto es notable el avance en las eflorescencias y cripto eflorescencias que aumentaron el deterioro de los ladrillos, es por esto por lo que es de gran relevancia la intervención para eliminar la causa directa como primer paso para detener el avance del daño.

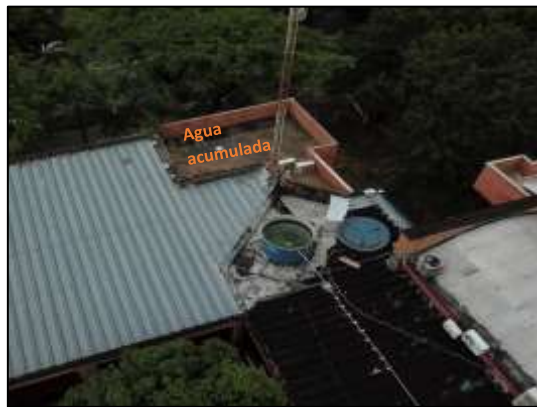
Figura 83. Esquina donde se ubica elemento 8.

Las figuras 82 y 83, muestran la parte superior sobre la placa en la fotografía se observa empozamiento de agua, al parecer la placa presenta desnivel hacia el lado opuesto o la salida de esta está obstruida por alguno de los aires que se encuentran ubicados en este lugar. No se observan los canales de desagüe.

de la tubería que distribuye el agua desde este, corregir y cambiar la tubería en caso de ser necesario y acorde a las nuevas normas para este tipo de instalaciones, en conclusión, adecuar el área de tal forma que el agua no continúe causando daño a la mampostería y que permita el mantenimiento práctico y fácil.

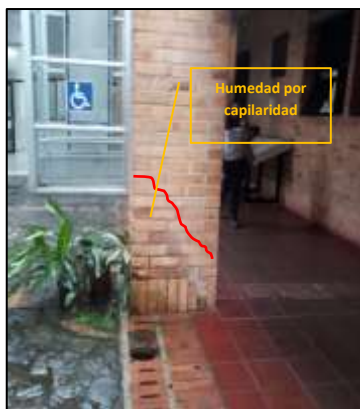
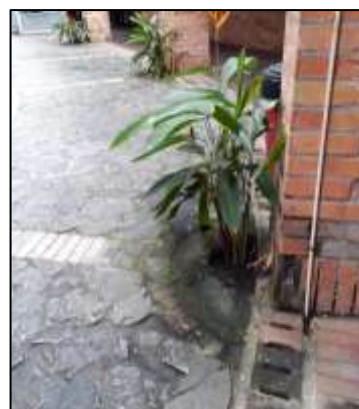
Figura 86. Humedad por capilaridad. Figura 87. Plantas.

Figuras 85, 86, 87. Fuente: autores, (2018), Vegetación cerca de las columnas internas Alcaldía Yopal.

Como se observa en las figuras 88, 89 y 90, en la mayoría de los elementos estudiados en su revestimiento tienen plantas cercanas a ellos; en las figuras 85 y 86 se muestra claramente la humedad por capilaridad. En el elemento 13 (figura 92) se observa un hueco que expone el elemento por debajo del primer nivel y por el que ingresa agua a la base de la columna aumentando la humedad en la misma, es importante rellenar con material, compactar el área y reubicar la planta o colocarla en una maceta.

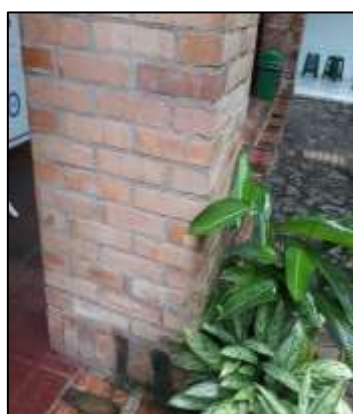
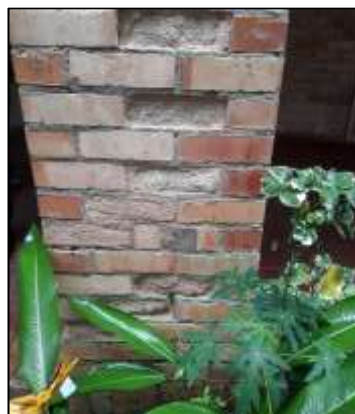
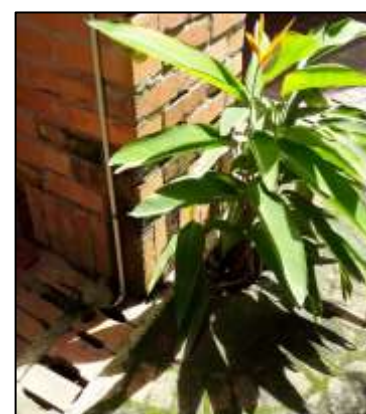
Figura 88. Vegetación en base de col. Figura 89. Vegetación y criptoeflorescencias. Figura 90. Vegetación.

Figuras 88, 89, 90. Fuente: autores, (2018), Vegetación cercana a base de columnas y criptoeflorescencias Alcaldía Yopal.

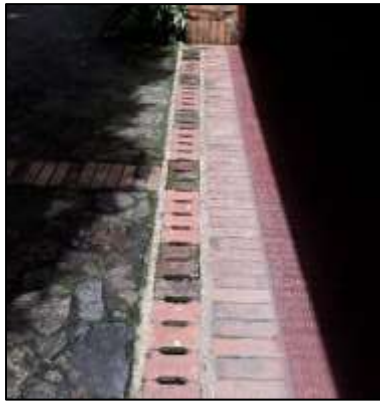
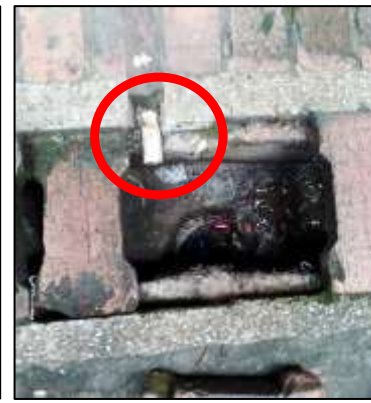
Otro factor para tener en cuenta es evaluar la posibilidad de aumentar la sección del canal perimetral en el primer piso, según la inspección hecha es posible ver que la sección puede ser insuficiente para cuando adecuen los canales en la cubierta al igual que el diámetro de los sifones de desagüe.

Figura 93. Canal perimetral.

Figura 95. Desagüe tubería.

Las figuras 93 y 95, muestran la sección del canal perimetral y uno de los desagües de este.

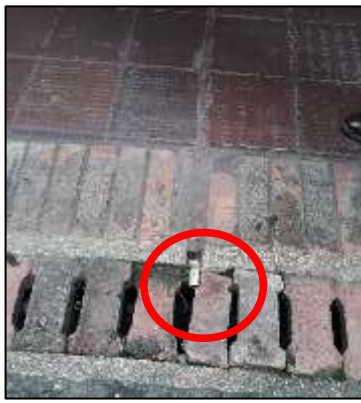
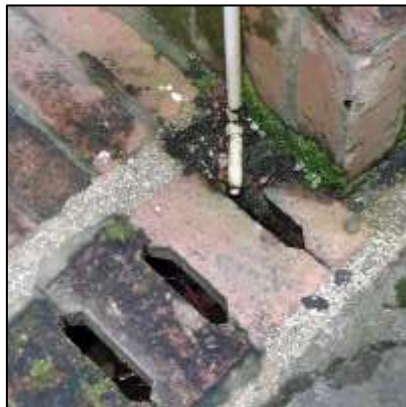
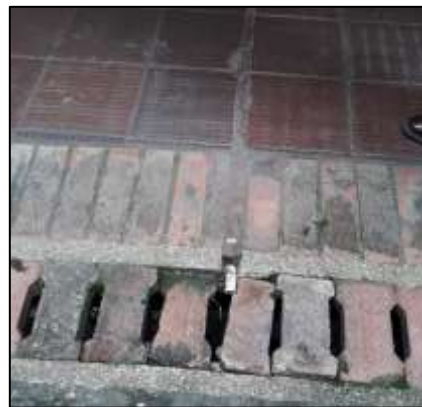
Figura 94. Desagüe de tubería.

Figura 96. Tubería aire acondicionado.

Figura 97. Tubería aire acondicionado.

Figuras 96, 97. Fuente: autores, (2018), Presencia de tuberías de desagüe de aire acondicionado Alcaldía Yopal.

En las figuras 94, 96, 97 se observa la inadecuada disposición del agua que conduce las tuberías de los aires acondicionados, se recomienda que este tipo de instalaciones entreguen el agua directamente al canal y alejado del revestimiento en ladrillo y elementos estructurales, ya que como se ha dicho a lo largo del estudio, el agua es el principal agente que afecta el revestimiento.

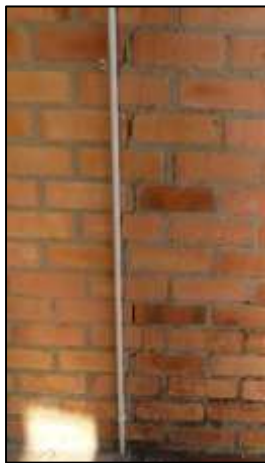
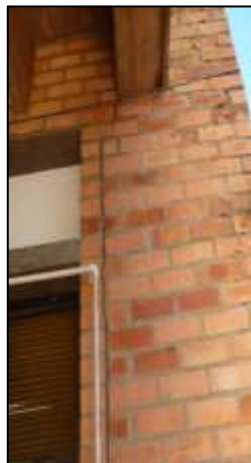
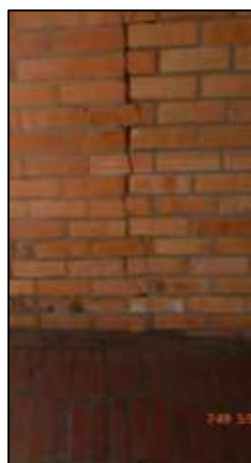
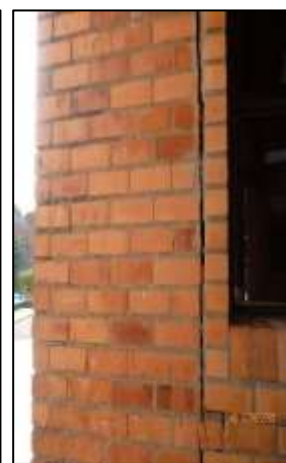
Desde el inicio de las inspecciones al sitio se observó grietas con aberturas considerables en los elementos uno y dos (columnas externas), debido al estado se decide entonces hacer seguimiento a estas con el fin de medir cada determinado tiempo la abertura de estas, lo que nos daría a conocer si las grietas continúan activas o no.

Revisando los planos originales encontrados se observa que cada uno de estos elementos realmente están compuestos por dos columnas separados entre sí cinco centímetros y constructivamente no se ve dicha separación y no hay juntas de construcción que las delimiten; por lo que una de las causas de las grietas es que al limitar el movimiento de estas conllevó a que las fuerzas internas fracturaran el material para permitir el comportamiento propio generado por dilatación térmica de este tipo de elementos constructivos; pero es necesario realizar regatas en estas para verificar el estado del concreto y la integridad mecánica de los elementos.

Figuras 100, 101 y 102-103. Fuente: autores, (2018), Grieta en elemento 1 y grieta en elemento 2 respectivamente, alcaldía Yopal.

Según lo observado en las figuras 100, 101, 102 y 103 la grieta se puede clasificar en:

- Grieta entre elemento unitario y mortero: se produce por un movimiento que es generado al verse afectada la adherencia de la junta ya sea por: falta de rugosidad de los mampuestos que dificulta la adherencia mecánica; la aparición de un esfuerzo de tracción que el elemento es incapaz de absorber; la existencia de un defecto de ejecución previo.
- Grieta que rompe el elemento unitario: se debe a un movimiento producido por: la debilidad relativa del elemento frente al mortero o la adherencia entre ambos suele romper unas veces por la junta y otras por el elemento. (*Patología de la edificación / Fachadas*, 2014).

Una vez realizadas las regatas en los dos elementos debe implementar las acciones según las recomendaciones del estructural y luego reponer el ladrillo teniendo en cuenta lo recomendado en capítulos anteriores.
