**ESTUDIO PATOLÓGICO**  
**CONJUNTO RESIDENCIAL EDIFICIO DE PARQUEADEROS ALCAPARROS DE**  
**SAUZALITO, CIUDAD SALITRE**

**UNIVERSIDAD SANTO TOMÁS**  
**VICERRECTORÍA DE UNIVERSIDAD ABIERTA Y A DISTANCIA**  
**ESPECIALIZACIÓN PATOLOGÍA DE LA CONSTRUCCIÓN**  
**CIUDAD, 2019**

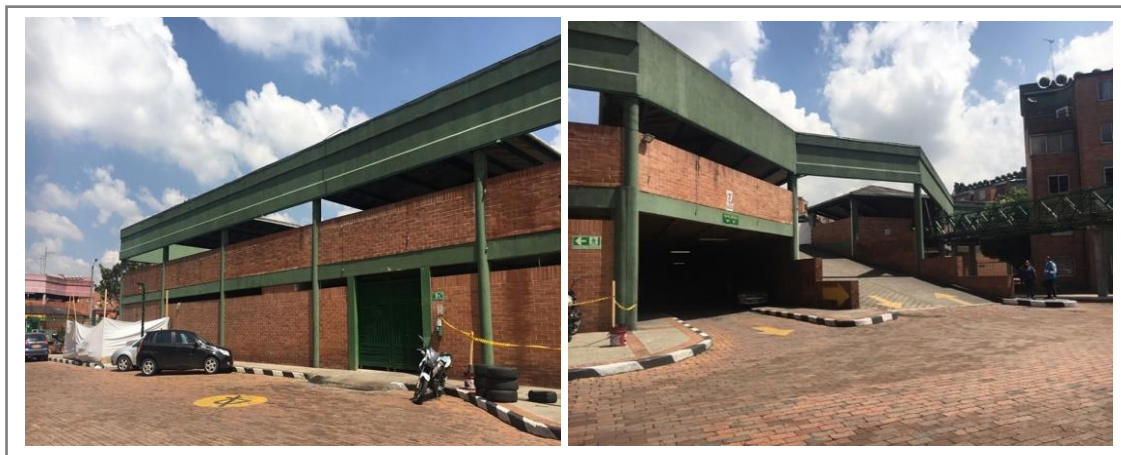
*Figura 2.* Fachada principal edificio de parqueaderos. Elaboración propia

El edificio presenta en su exterior deterioro normal por el tiempo de construido, no se evidencia una afectación estructural importante a simple vista. El material más afectado es el ladrillo en sus fachadas (Ver Anexo 1: registro Fotográfico inicial).

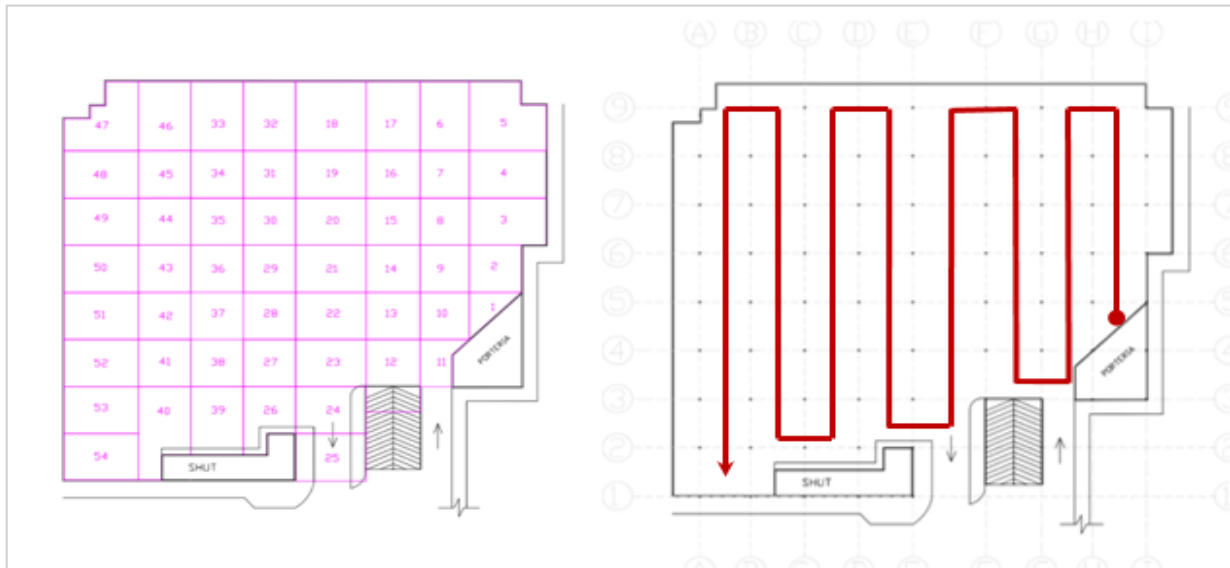
Figura 6. Levantamiento planta de primer nivel cuadrantes (izq) y recorrido realizado (der). Fuente: Elaboración propia.

Durante el recorrido se dividió la planta de primer piso en cuadrantes como se observa en la figura 6, con el fin de facilitar el registro de la información obtenida. Dichos cuadrantes fueron marcados con las lesiones de la placa de entrepiso y los muros, debido a que la placa de piso se encuentra en perfecto estado.

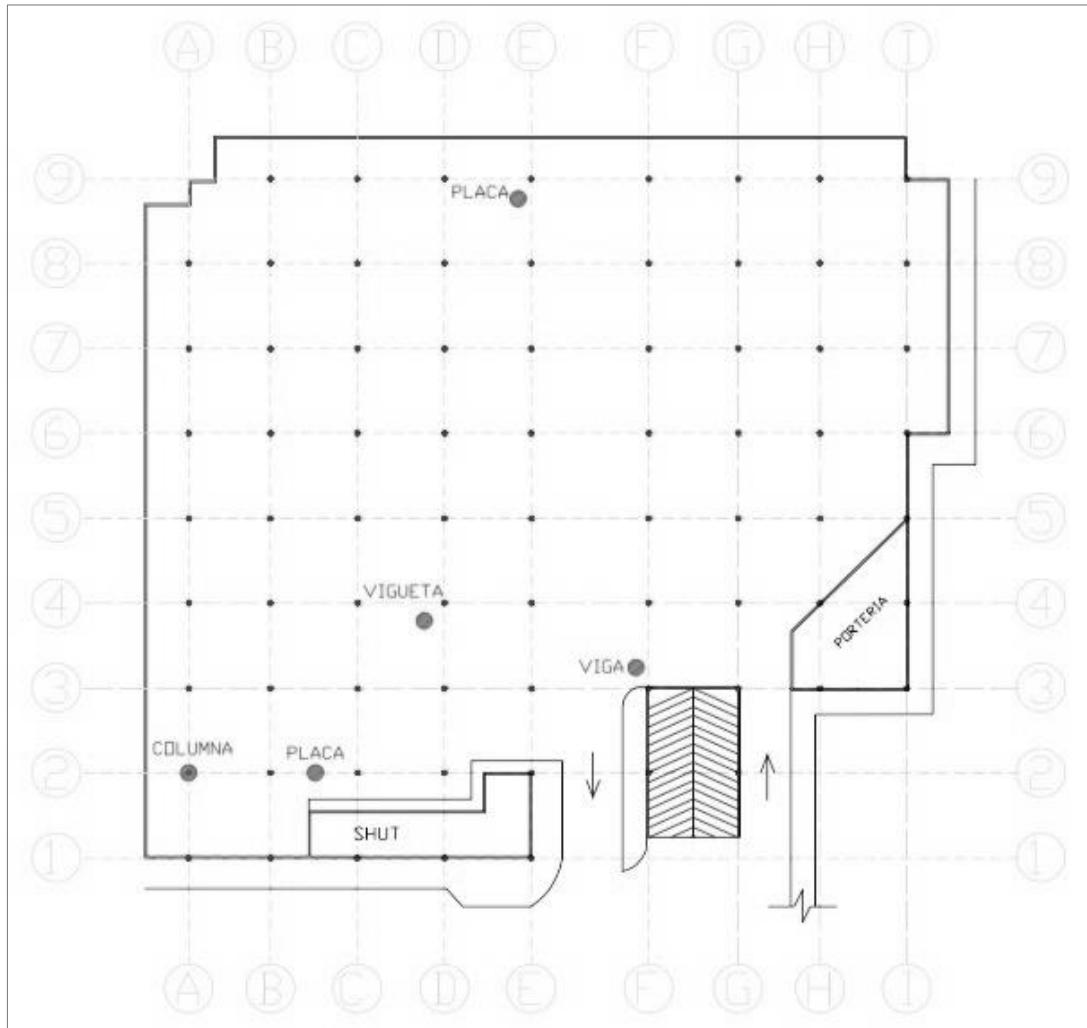
*Figura 14.* Plano de ubicación de los puntos donde se realizó pruebo de esclerómetro. Fuente: elaboración propia.

El primero de ellos, el ensayo de esclerómetro con corrección de carbonatación, se realizó en cinco elementos estructurales de toda la planta o área de estudio cuya ubicación se representa en la figura 14 .

Este ensayo busca comprobar la resistencia actual del concreto de las columnas, viga, viguetas y placa, y así mismo corroborar la resistencia con la que fueron diseñados inicialmente según el cálculo estructural consultado en el expediente del proyecto, y así, obtener información de los materiales en su estado actual

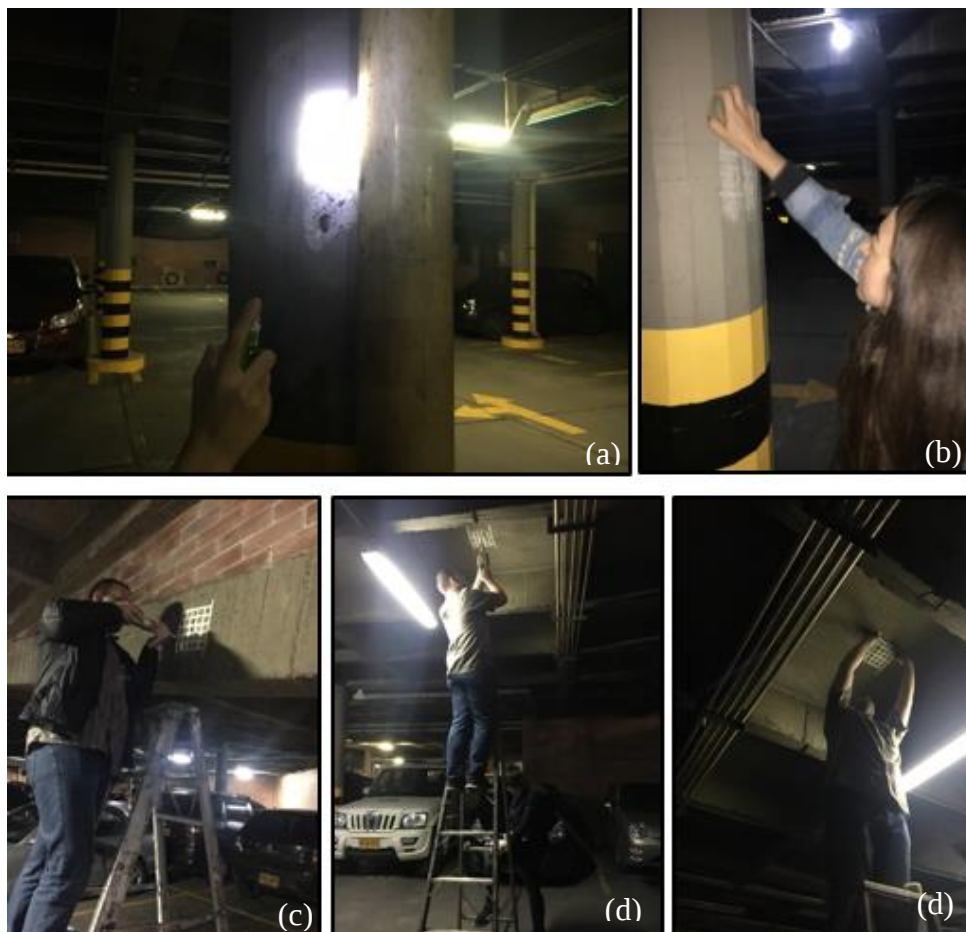
Para este ensayo, se limpió la superficie a golpear en los cinco elementos: Viga, Vigüeta, Columna, Losa sana y Losa lesionada, luego se fijó la malla guía de marcación para los 25 golpes realizados a cada una de las áreas elegidas, como se observa en las fotografías de la figura 15.

*Figura 15.* Registro fotográfico prueba esclerómetro. (a) Verificación nivel de carbonatación. (b) Limpieza de la superficie. (c) Ubicación malla guía. (d) Ejecución de golpes sobre elemento estructural.

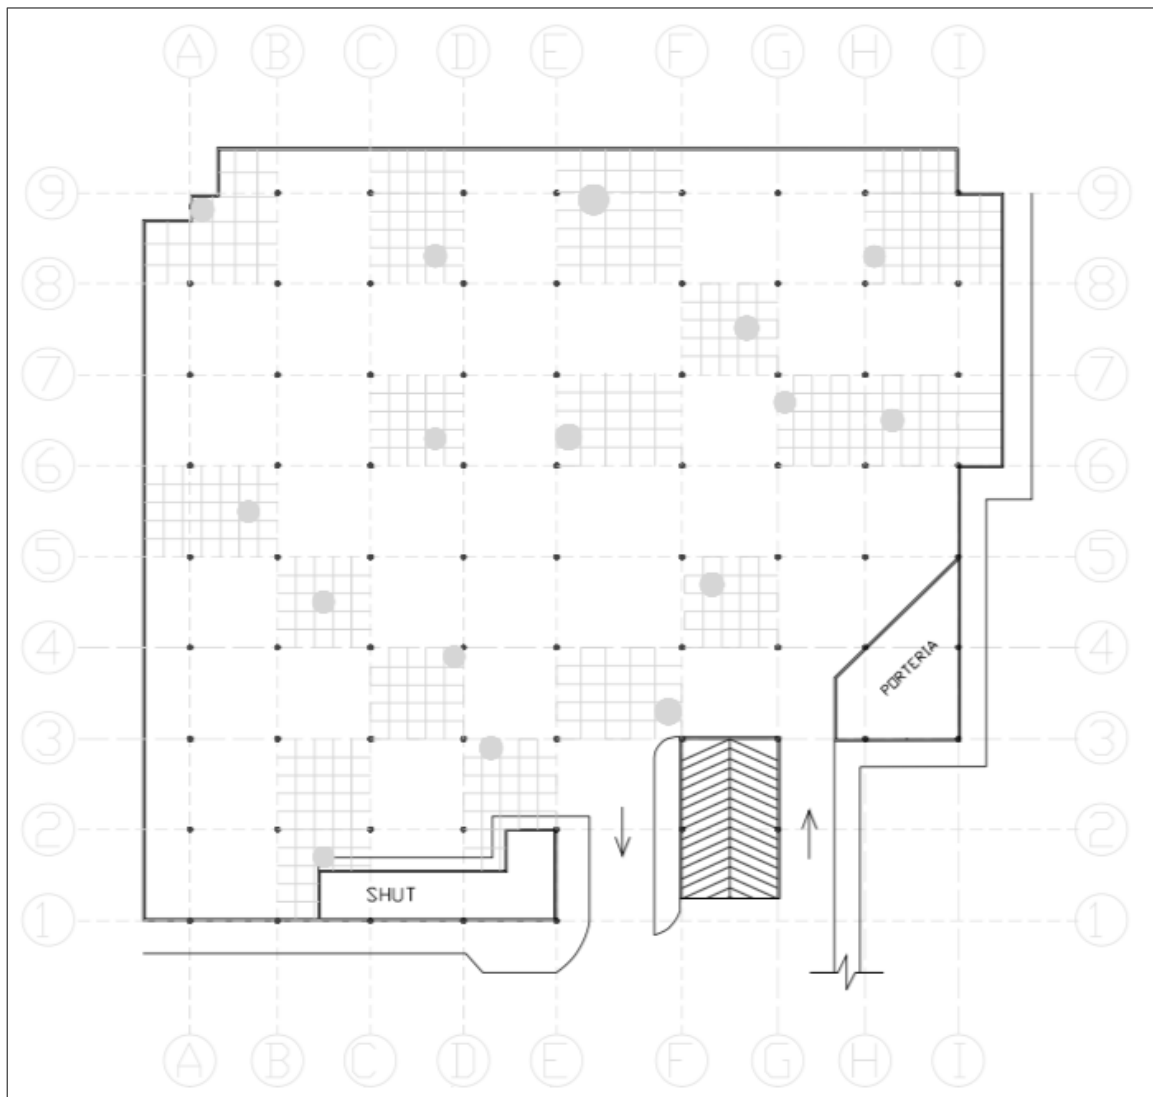
Figura 17. Plano de ubicación puntos a instalar fisurómetros. Fuente: Elaboración propia.

El segundo ensayo no destructivo elegido para el presente estudio patológico, fue emplear fisurómetros para medir si las fisuras y grietas se encontraban activas, pues esta característica es determinante para plantear una propuesta de intervención. Para este ensayo se realizó medición y seguimiento en 16 puntos de la placa (figura 17).

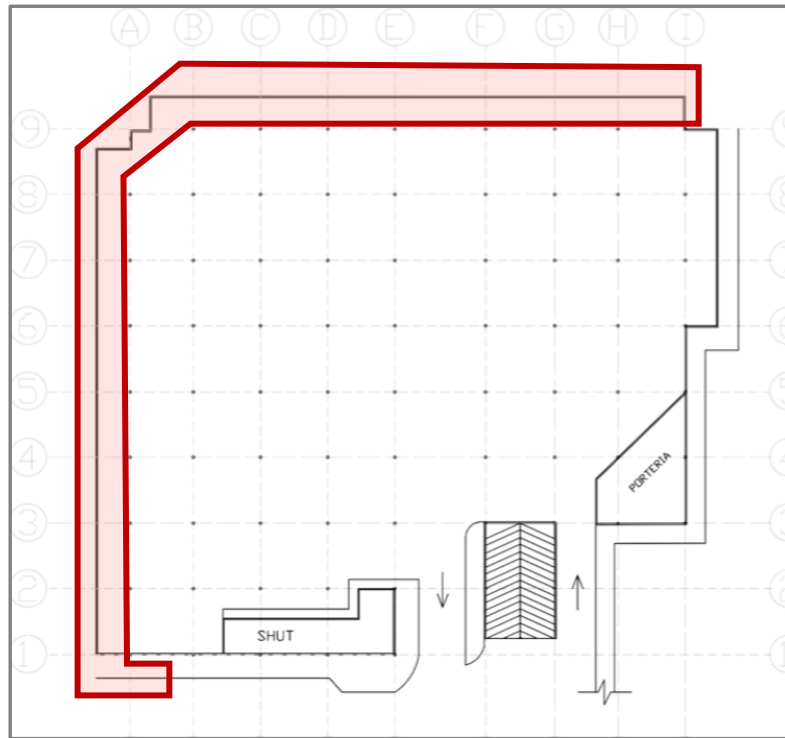
Figura 38. Planta de primer piso, área muros intervenidos. Fuente: elaboración propia.

- a. Tal como se observó en la visita de inspección, las principales lesiones de muros son eflorescencias y manchas debido a humedades por filtración del agua desde la placa, por eso se propone hacer un lavado de muros tras haber eliminado la fuente de humedad, dejando que se sequen.
- b. Se propone utilizar agua a presión y retirar la suciedad, manchas y eflorescencias con un cepillo de cerdas naturales. Para realizar este tipo de limpieza se debe elegir un día caluroso para que el agua se evapore y la superficie quede seca, de lo contrario las sales se disolverían de nuevo en el interior del área tratada.
- c. Si los cristales no se disuelven con el agua se podría utilizar un limpiador de ácido clorhídrico, el cual debe aplicar a presión.

- d. Para evitar que las eflorescencias vuelvan a salir se hará impermeabilizar la zona afectada una vez haya sido tratada.
- e. Esta intervención incluye muros bajos, fachada principal y remates de cubierta.

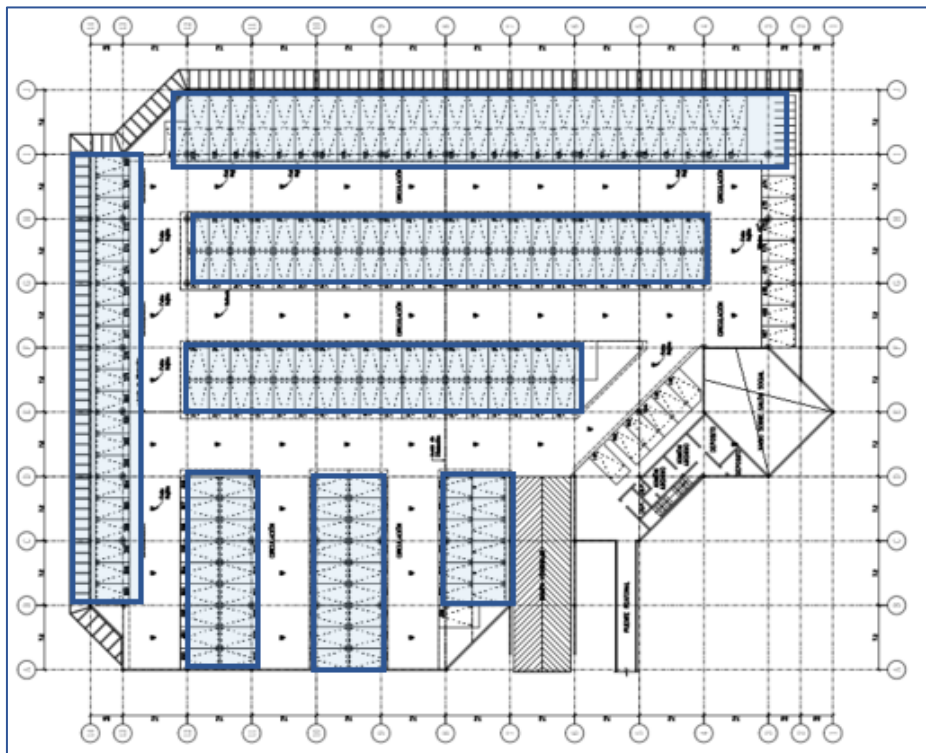
Figura 39. Planta de cubiertas. Área cubierta en segundo nivel. Fuente: elaboración propia.

| <b>Retiro y reinstalación de cubierta existente, fin verificar su estado actual.</b> | m2 | 2,073.6 | \$ 8,000 | \$ 16,588,800 | La cubierta del segundo piso presenta filtraciones, se requiere retiro y reinstalación de ésta con el fin de verificar daños reales a las mismas. |

- a. Retirar la cubierta actual para verificar estado y así mismo revisar los remates de muro-borde de placa, estado de canales, posibles espacios entre estructura de cubierta y placa o muro, pues estos detalles también pueden ser parte de la filtración directa del agua que ataca al paciente.
- b. Utilizar SikaTop®-Seal 107, un mortero de dos componentes con base en cemento y polímeros modificados, para recubrimientos impermeables, listo para usar, Como revestimiento impermeable apto para estar en contacto con agua.
