**PASANTÍA DESARROLLADA EN LA ALCALDÍA DE TUNJA EN LA  
SECRETARÍA INFRAESTRUCTURA.**

**MIGUEL AUGUSTO SÁNCHEZ MELO  
COD: 2158071**

**UNIVERSIDAD SANTO TOMÁS DE AQUINO  
FACULTAD DE INGENIERÍA CIVIL  
TUNJA  
2020**

**TRABAJO REALIZADO PARA OPTAR POR EL TÍTULO DE INGENIERO CIVIL**

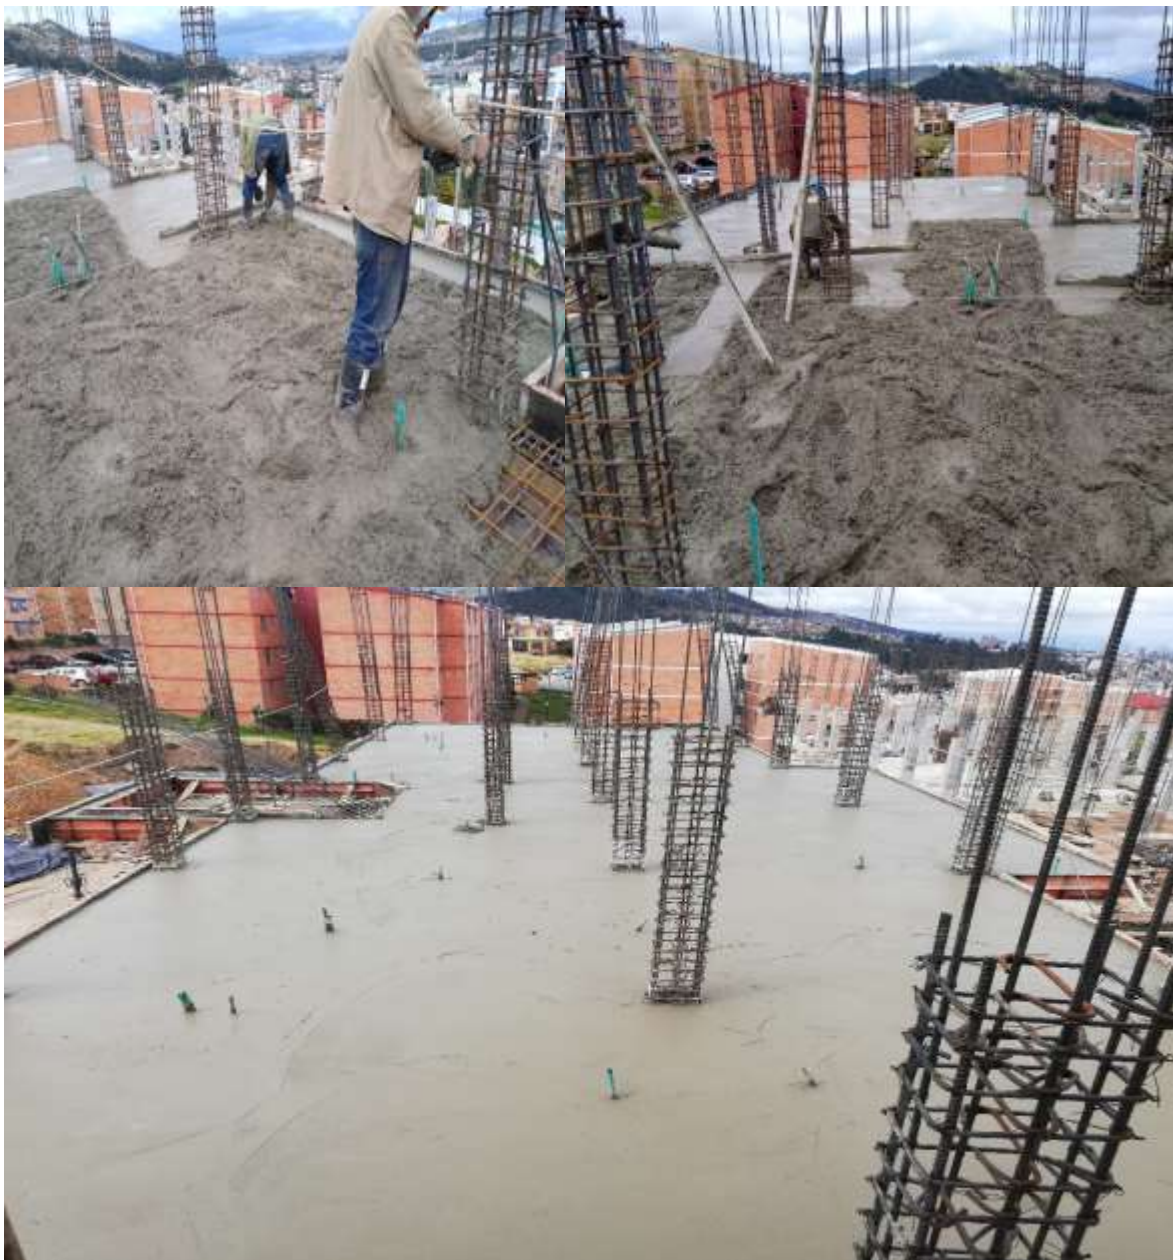
*ILUSTRACIÓN 8 ACOMPAÑAMIENTO AL PROCESO DE FUNDIDA DE LOSA DE ENTREPISO*

Luego de observar el armado de hierros, se realizó acompañamiento en el proceso de fundida de este elemento estructural, el concreto que se destinó para fundir los elementos estructurales, se realizó en obra con ayuda de equipo para mezclar concreto. Además, se hizo ensayo de asentamiento (Slump) para el concreto. Como también se realizaron toma de muestra de concreto de dicho elemento estructural.

Se deduce que se mejora el rendimiento en la obra cuando se inició a utilizar, la máquina para bombear el concreto. Igualmente, del ensayo de compresión de resistencia se obtuvo resultados acordes a los criterios del diseño. (Anexo 15).

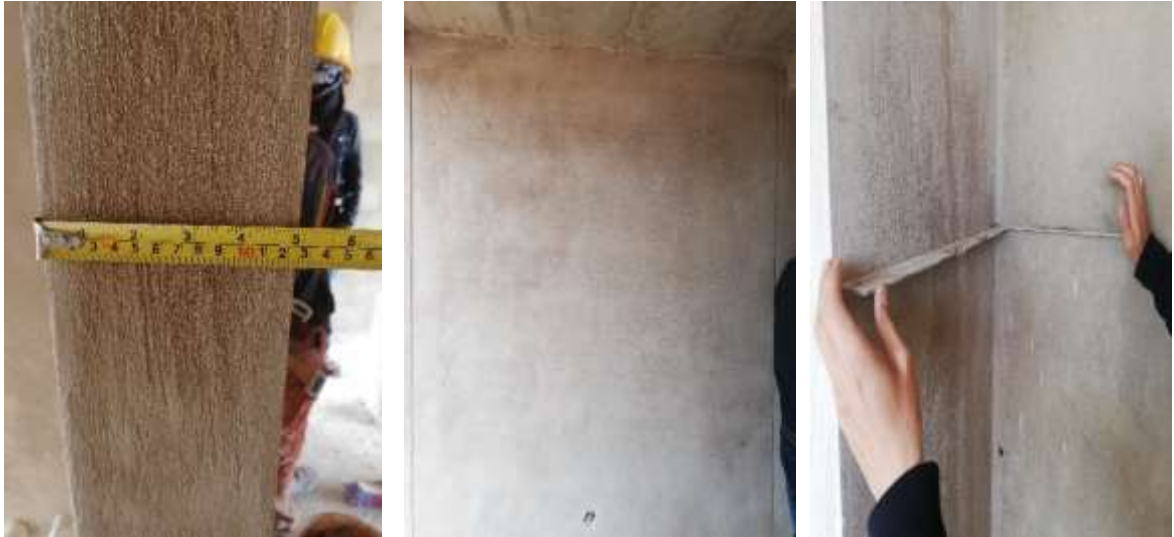
ILUSTRACIÓN 12 CONTROL ESPESOR Y ESCUADRAS DE MUROS DE INTERIOR

Una vez armado los muros. Se realizó acompañamiento a la ejecución constructiva de alisados de muros (pañete). Igualmente, se revisaron los niveles de los muros, se utilizó escuadra en las esquinas para comprobar el ángulo con el fin de medir los niveles del pañete en conexión muro a muro. Además, se verificaron y compararon los grosores del muro con respecto al plano de estructuras. También, con la colaboración de la interventoría se contrastaron los alineamientos de los muros con las columnas, utilizando la máquina laser para esta verificación.

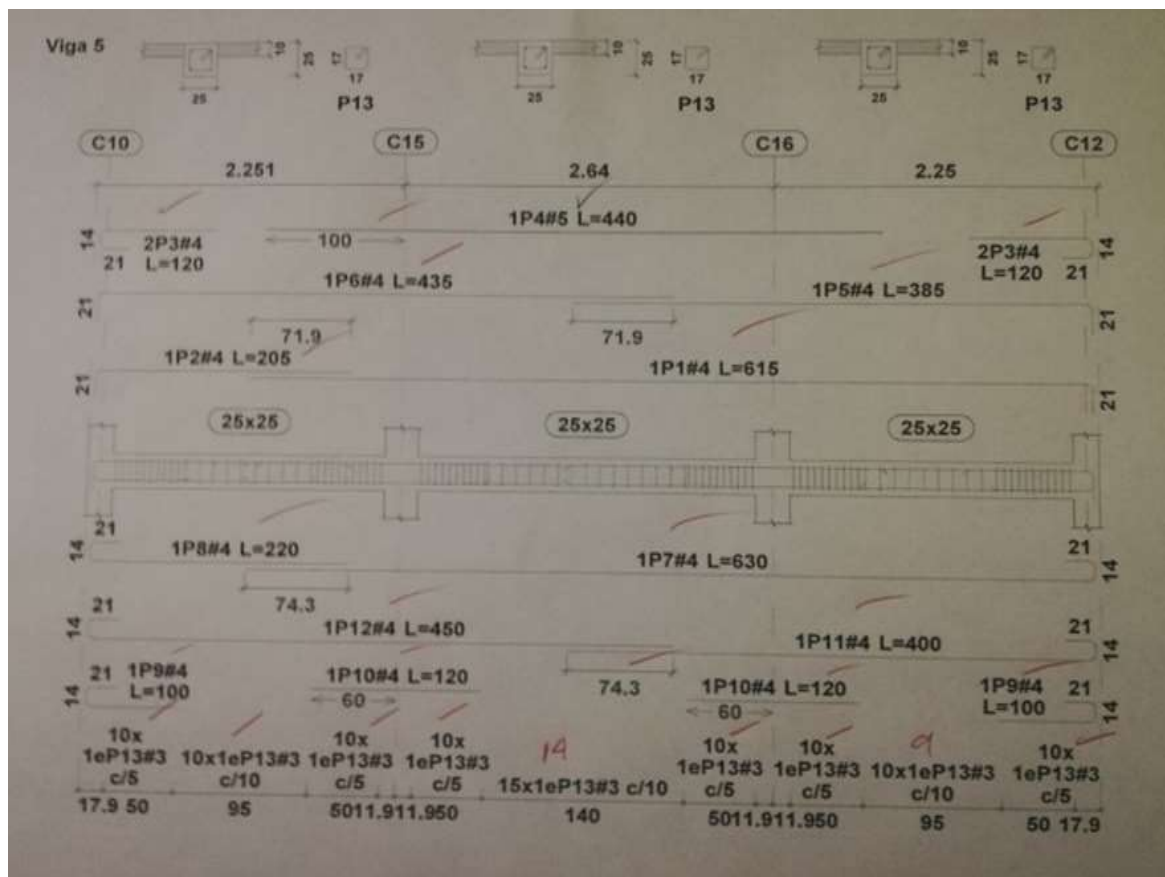
ILUSTRACIÓN 15 TRAZABILIDAD VIGAS

Se realizó la trazabilidad de diferentes elementos estructurales con el objetivo de supervisar las cantidades, detallar y verificar, dimensiones y diámetros de los aceros armados e instalados en los elementos estructurales como vigas o columnas. Para realizar esta trazabilidad se escogieron 3 elementos por estructura y nivel de piso, se llevaron de forma impresa con el motivo de tener facilidad en la obra; para realizar la trazabilidad. Luego, se verificó que los aceros mencionados en el plano estructural estuvieran instalados en dicho elemento estructural.

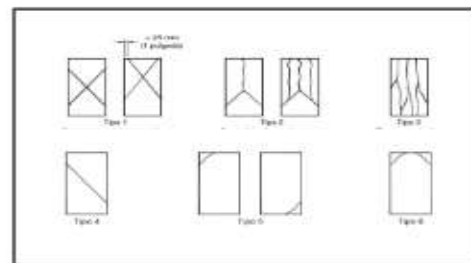
### ESQUEMAS DE FALLA TÍPICAS NTC 673

| Tipo de falla | Tipo 2 |

### Defectos del cilindro:

Poros

El cilindro a los 7 días, alcanza la resistencia de diseño. La fractura fue en el lado de cabeza superior en los cabezales no adheridos.

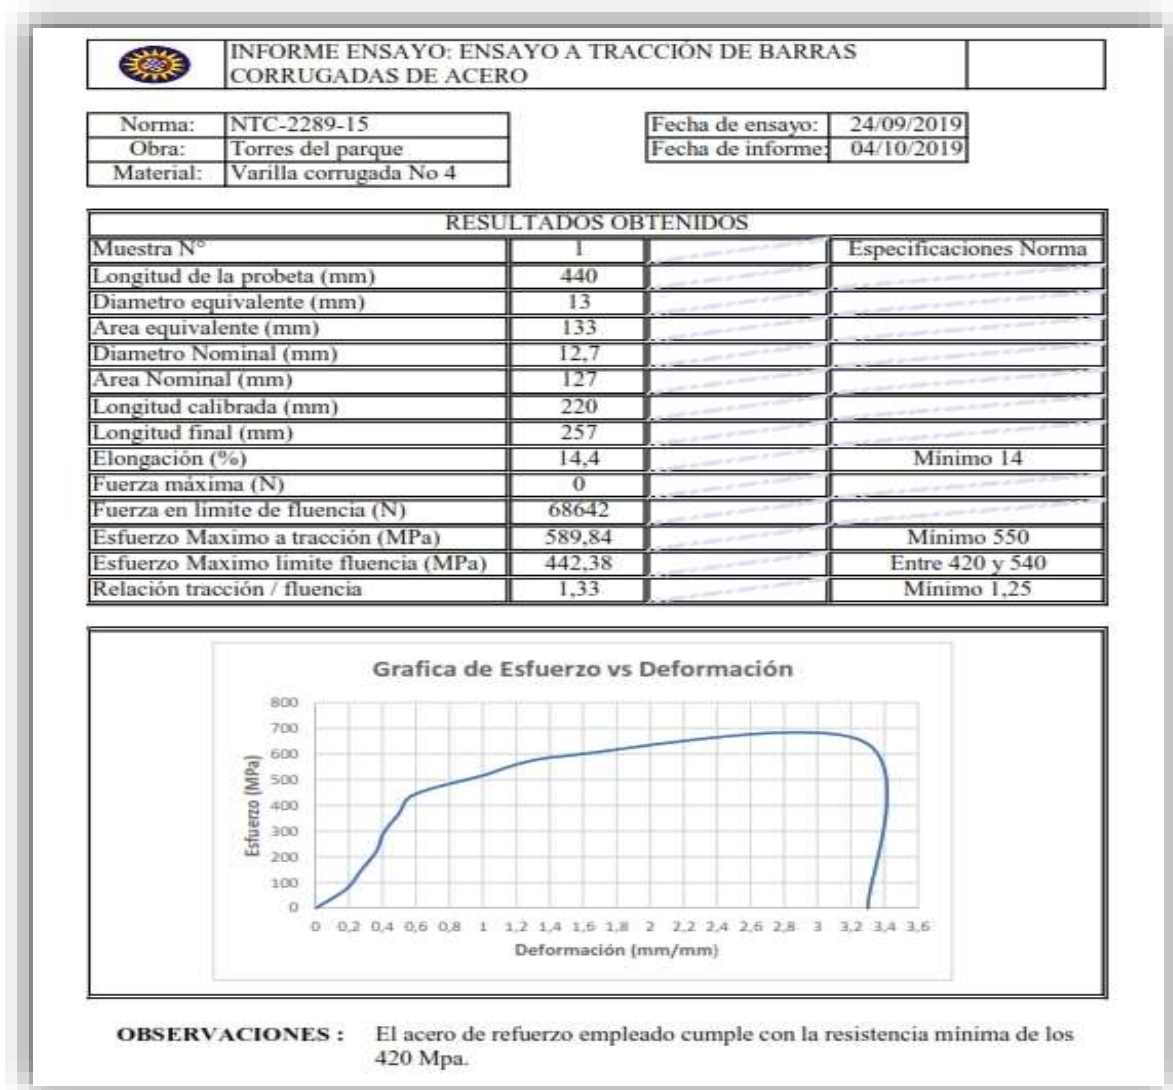
ILUSTRACIÓN 22 ENSAYO DE RESISTENCIA A TRACCIÓN DE VARILLAS DE ACERO CORRUGADO

La resistencia a la tracción de las varillas, se realizó en la maquina universal de los laboratorios de la Universidad Santo Tomás, para llevar a cabo dicho ensayo se tomaron dos muestras por varilla número 4 y número 5 con una longitud aproximada de 45 cm. Las cuales se llevaron al laboratorio y se fallaron. Se relacionó los parámetros obtenidos con los indicados en la norma NTC 2289 y se presentó informe al Ingeniero tutor por parte de la alcaldía. Un análisis general que se obtuvo, fue que las 4 barras de acero que se fallaron cumplen con la resistencia mínima requerida como se evidencia en la ilustración 25.

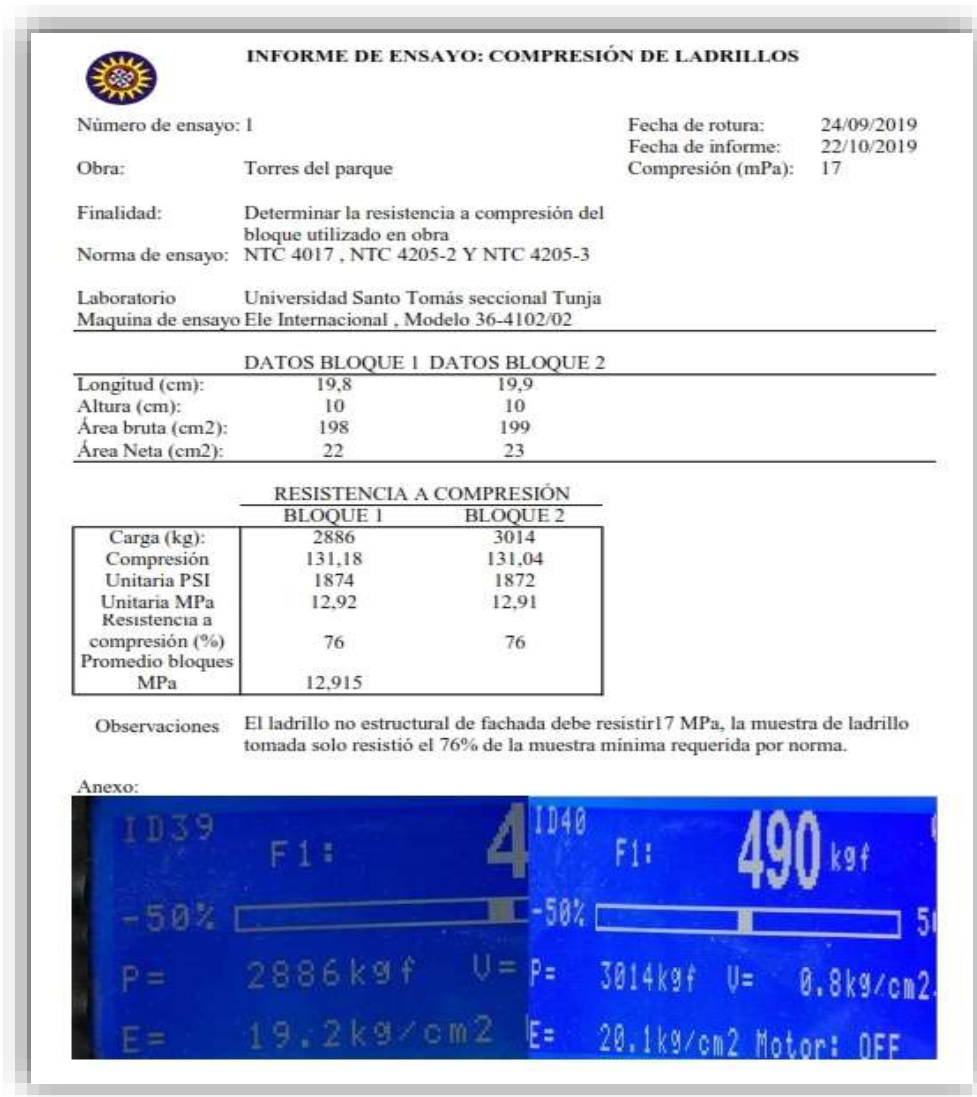
ILUSTRACIÓN 24 ENSAYO DE RESISTENCIA A COMPRESIÓN DE LADRILLOS

Esta comprobación de calidad, se desarrolló de la misma forma que el ensayo de los bloques. se realizó toma de dos muestras de ladrillo, que se estaba implementando como muros de fachada, en las torres del proyecto. Este ensayo se realizó de acuerdo a la norma NTC 4017, NTC 4205-2 y NTC 4205-3. Sólo se falló el ladrillo sin mortero que llenara sus vacíos, a razón de esto el ladrillo solo resistió el 76 por ciento de los 17 MPa que aparece en las normas mencionadas. Igualmente, este parámetro que se logró de este ensayo, puede variar porque la norma exige más especímenes para fallar.
