**Estudio patológico y de vulnerabilidad sísmica del edificio de oficinas ADS Pharma en la  
ciudad de Bogotá**

**Trabajo Profesional Integrado I – TPI**

**Especialización Patología de la Construcción**

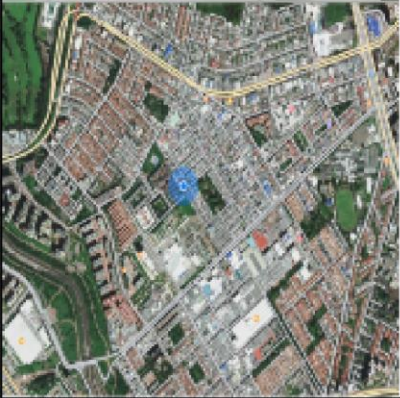
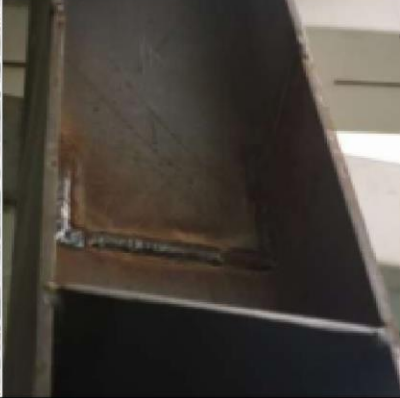
Figura 12. Ficha de inspección B

En la estudiada obra, se evidencian diferentes procedimientos sin soporte técnico alguno y con evidencias de falla. Así, por ejemplo, como lo muestra la figura 5 el empalme de las columnas con cubre placa en el alma y aletas sin soldadura ni preparación de junta para proceso de soldadura, mientras en las figuras 6 y 7 se observan empalmes de columna mediante proceso de soldadura sin soporte de diseño y el procedimiento de soldadura presenta porosidades y fallas en el cuerpo de los cordones.

</div>                                                                                                                                                                                                                                                                                                                                                                                                                 |                                                                                                                                                       |  |  |  |  |  |  |  |  |                                                                                                     |                   |                  |             |               |        |        |             |             |                        |                                                                                                                                                        |                     |                       |                      |                     |                            |                       |           |                     |              |                         |                        |                     |                          |                    |                       |                  |
| DESCRIPCIÓN DE LA LESIÓN O ANOMALÍA. (marque con una (x) la calificación de la lesión) | | | | | | | | | | | | | | | | | | | | | | | | | | | | | | | | | | | | |
| <div> <div>Empalme de columna mediante proceso de soldadura sin soporte de diseño; el procedimiento de soldadura presenta porosidades y fallas en el cuerpo de los cordones.</div> <div> <div>Calificación de la Lesión</div>

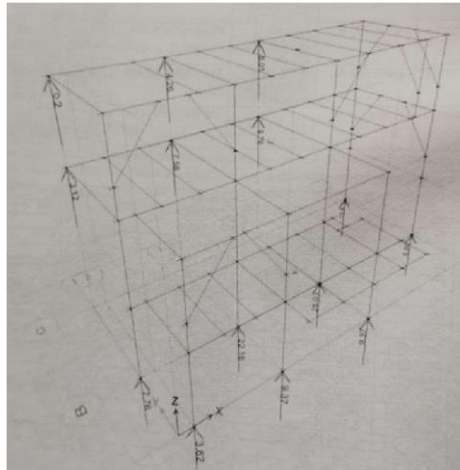
**Figura 27.** Cargas Reales bajantes a cimentación

Las memorias de cálculo no permiten determinar si los apoyos de la estructura en la cimentación son empotrados o simplemente apoyados ya que en la página 12 Figura 6 Cargas Reales bajantes a cimentación se presentan cargas verticales únicamente, lo cual nos indica que los momentos resultantes en los apoyos fueron igualmente ignorados.

Sin embargo, en la memoria de cálculo de los sistemas de anclajes se relacionan esfuerzos completamente diferentes a los que muestran la gráfica anterior, por lo tanto no es claro cuál es el procedimiento de cálculo de las reacciones en los puntos de apoyo.

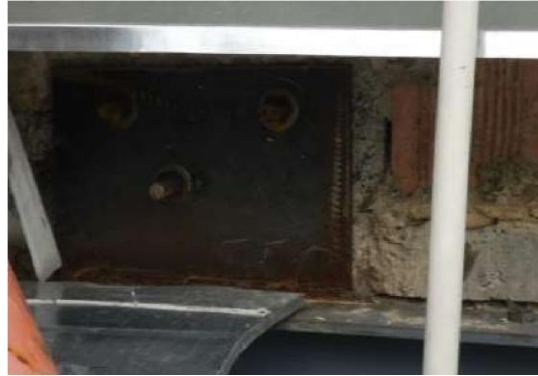
El sistema de apoyo cuenta con un cordón de soldadura en el borde del patín superior de la viga y una placa inferior de soporte muy deficiente sin soporte técnico.
