**ESTUDIO DE AMENAZA POR FENÓMENOS DE REMOCIÓN EN MASA  
DERIVADOS DE LA SOCAVACIÓN LATERAL DEL RÍO NEGRO Y LA  
QUEBRADA PERDICES EN EL MUNICIPIO DE GUAYABETAL,  
CUNDINAMARCA.**

**LISBED KARINA RUIZ REY**

**FACULTAD DE INGENIERÍA CIVIL  
UNIVERSIDAD SANTO TOMÁS  
VILLAVICENCIO  
2021**

Documento final presentado como opción de grado para optar al título profesional  
de Ingeniero Civil

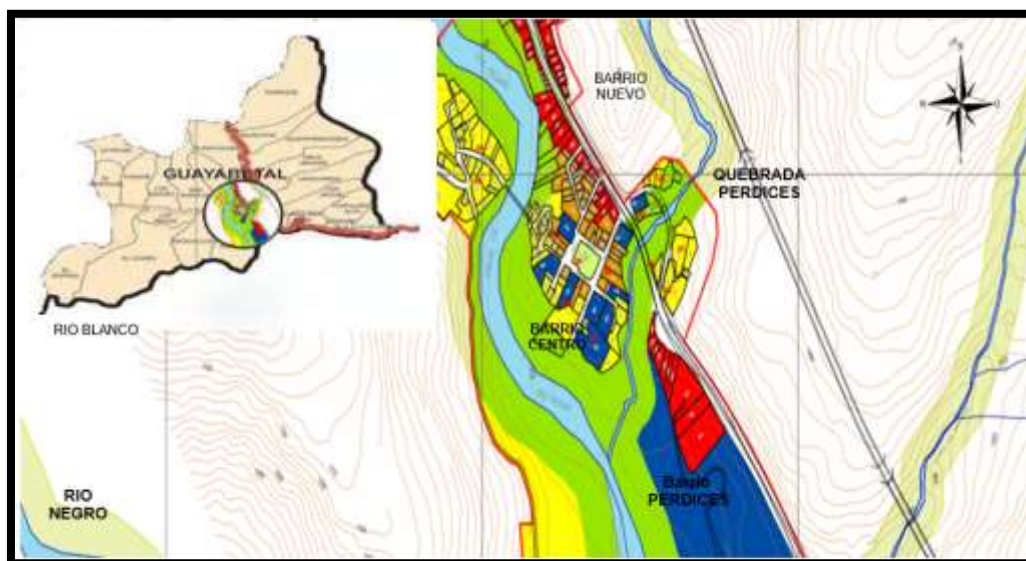
Figura 5. Zona de estudio, Guayabetal 2012 [18].

El área de análisis se ubica en el casco urbano del municipio de Guayabetal, a orillas del río Negro el cual se encuentra al oriente y por el norte con la quebrada Perdices, tal como se muestra en las siguientes imágenes donde además se observa el

cambio del lecho superior derecho del cauce, debido a la socavación lateral del río Negro por la creciente del 2018.

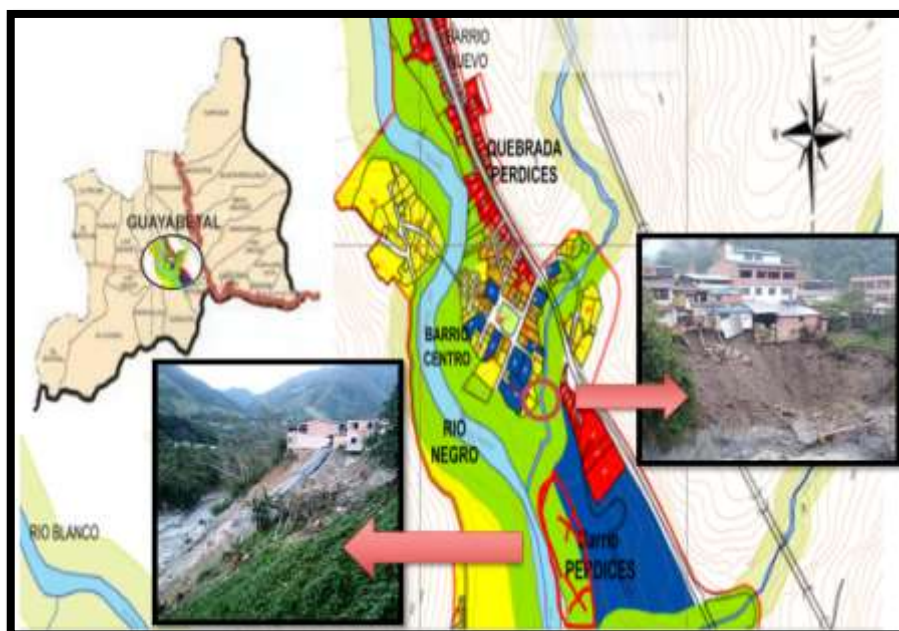
Figura 6. Zona de estudio, Barrio Perdices-Guayabetal 2018 [18].

En la siguiente imagen se encerró con rojo las dos afectaciones más significativas que tuvo el municipio durante los eventos de lluvia en el 2018, una de ellas fue en el margen derecho de la quebrada Perdices en el barrio centro y la otra en el margen izquierdo del río negro en el barrio Perdices.

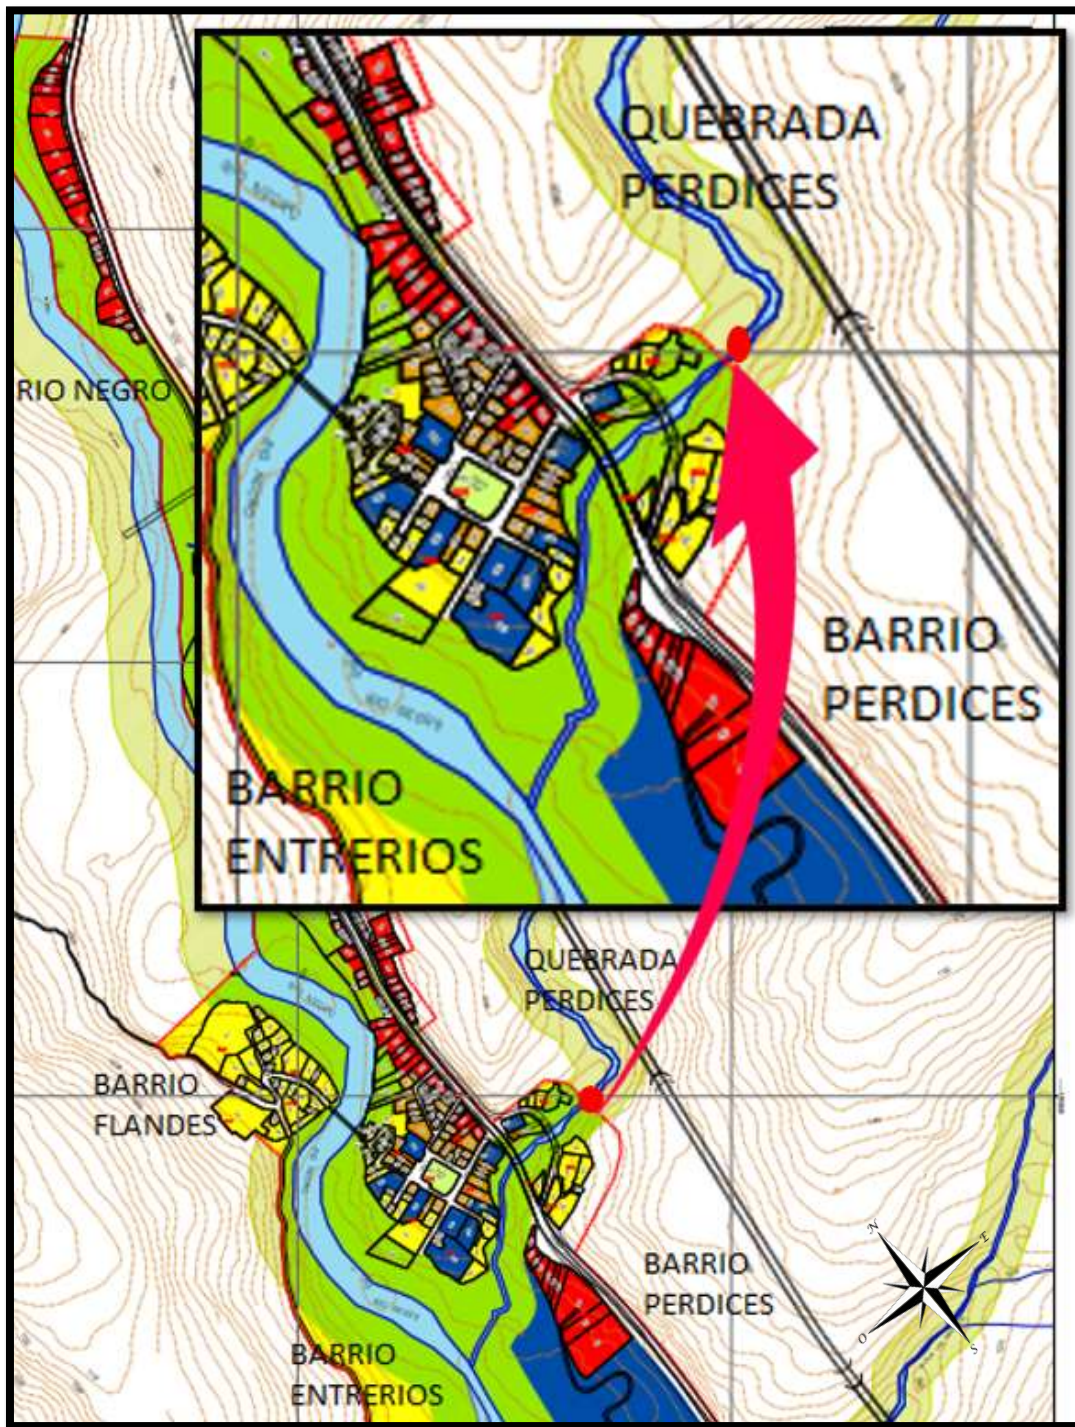
Aquí se encuentran dos tipos de fracturas verticales, las primeras fracturas verticales con dirección NO-SE tienen una separación promedio de aproximadamente 3,8 cm, el segundo tipo de fracturas verticales se encuentra con dirección N-S con separaciones de aproximadamente 10 cm y como un tercer tipo de falla se encuentran las horizontales con dirección NE-SO con separaciones de aproximadamente 19,3 cm y con un estado de meteorización de la roca alto, tal como se puede analizar de las siguientes figuras.

Figura 13. Punto de medición de afloramientos de roca en el macizo rocoso de la quebrada Perdices.  
Fuente: Propia.

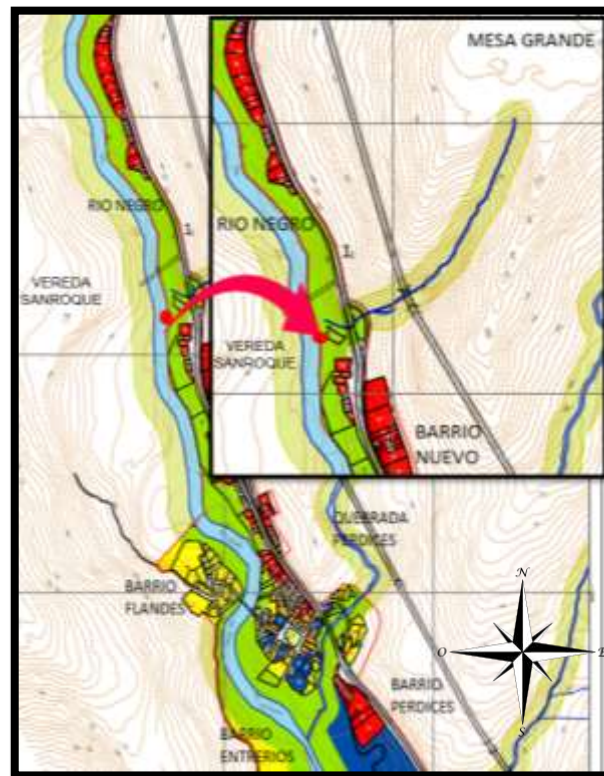
Figura 20. Punto de medición de afloramientos de roca en el macizo rocoso del río Negro.

Desde el puente que atraviesa el río Negro para comunicar Barrio Nuevo con la Vereda Sanroque, ubicado en el Kilómetro 58 (K58+000), aproximadamente 200 metros aguas abajo del río se tomaron mediciones de afloramiento de roca en la formación filitas y cuarcitas de Guayabetal (PCfcgu).

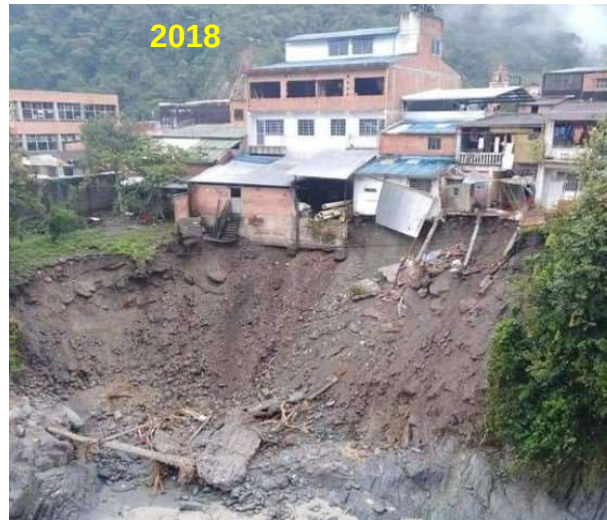
El punto número uno (1) de la figura 43 corresponde aquí a las figuras 44, 45, 46, 47, 48 y 49. En estas se muestran las consecuencias de ola invernal en el año 2018 que dejó inestable el talud del barrio Centro ubicado sobre el margen derecho de la quebrada Perdices, afectando principalmente la parte de atrás de las viviendas.

Figura 43. Inestabilidad del talud del barrio Centro en el año 2018 [6].

En el 2019 se dio como solución para dicha afectación la construcción de un muro de contención para ayudar a estabilizar el talud y las viviendas fueron reparadas, las familias no fueron reubicadas ya que la administración municipal no lo considero necesario.

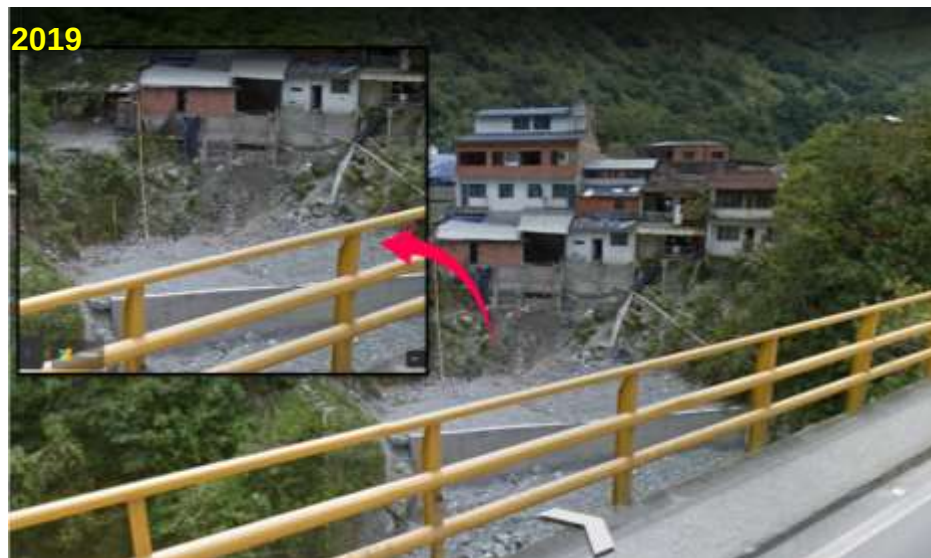
Figura 44. Construcción de la obra de estabilización del talud del barrio Centro en el año 2019 [6].

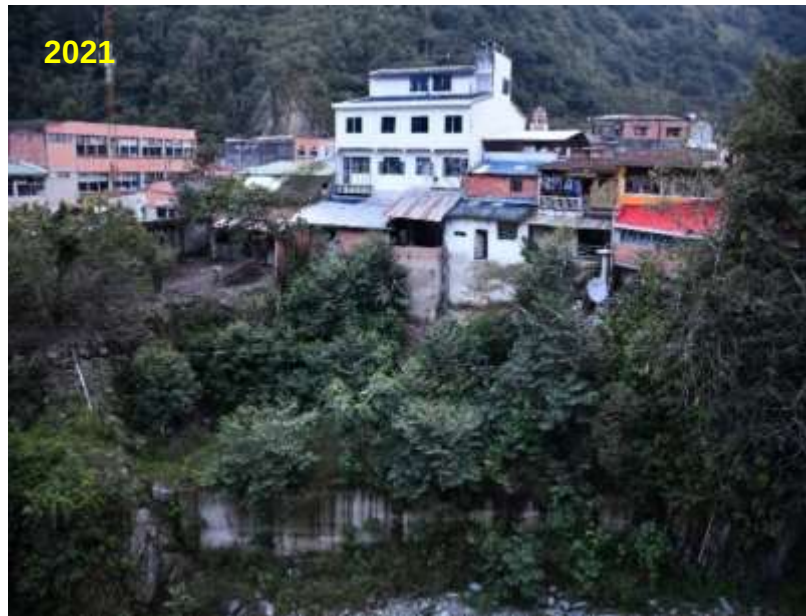
En la figura 46, 47, 48 y 49 se muestra el estado del talud actualmente en el cual la vegetación ha crecido significativamente generando estabilidad en el terreno.

Figura 45. Obra de estabilización del talud del barrio Centro en el año 2021.  
Fuente: Propia

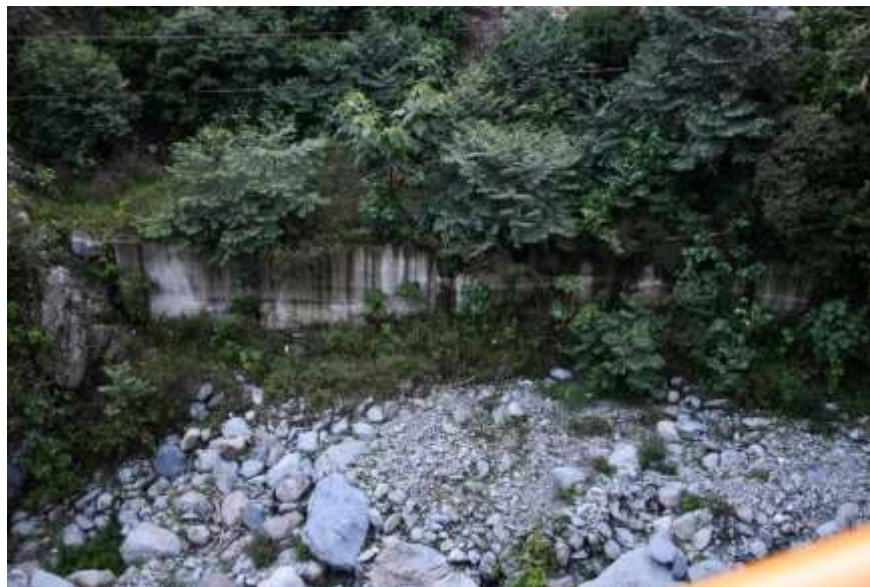
El muro de contención como obra de estabilización en concreto reforzado tiene aproximadamente 24 metros de largo, 3 metros de alto y un espesor de 0.5 metros.

Figura 46. Muro de contención en el año 2021.  
Fuente: Propia

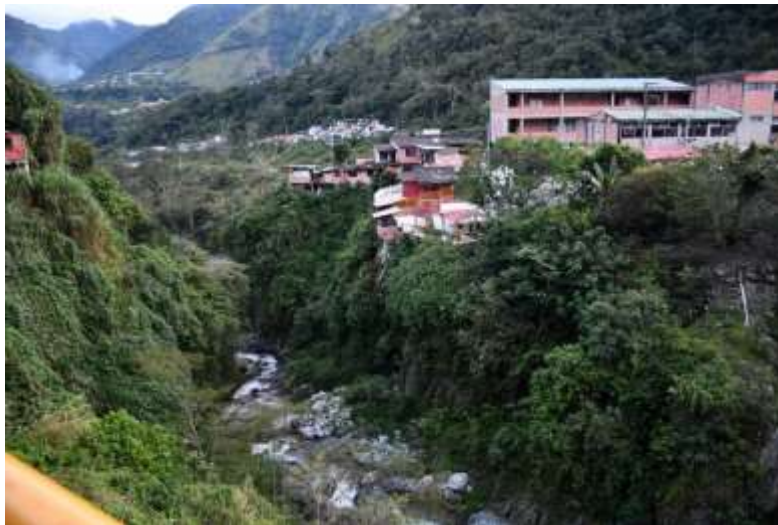
Figura 50. Margen derecho de la quebrada Perdices.  
Fuente Propia.

También se puede apreciar la planta de tratamiento de aguas residuales del barrio Centro que está aún más cerca de la quebrada, sobre una roca de tipo filitas, con una pendiente de más de 75°.

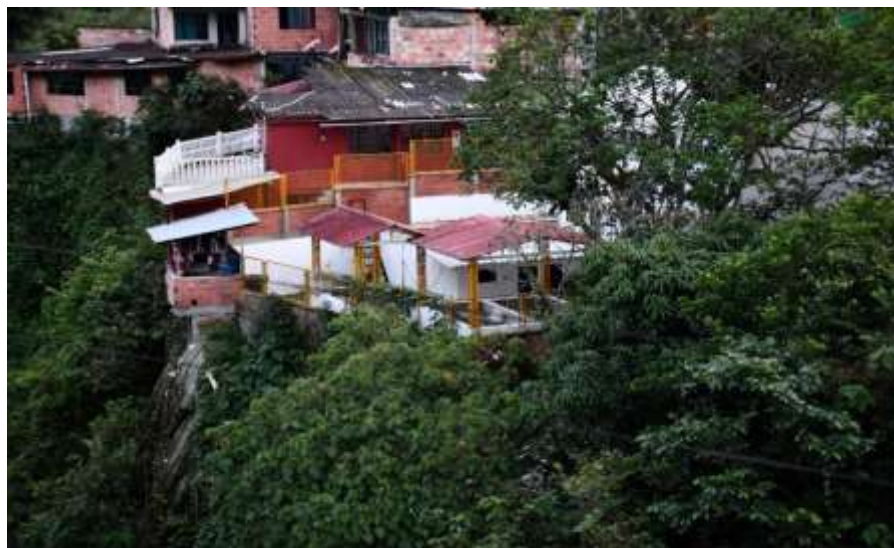
Figura 51. Planta de tratamiento de aguas residuales del barrio Centro.  
Fuente: Propia.

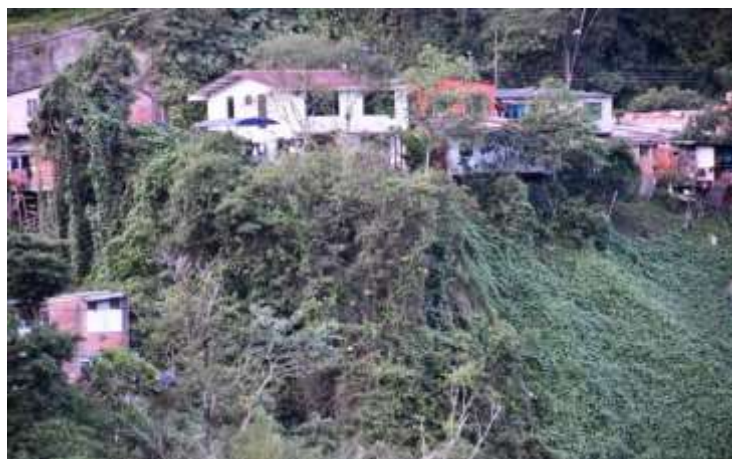
La figura 56 es la representación del punto número cinco (5) en el mapa de la figura 43, a donde se observa la parte de atrás de las viviendas del barrio Perdices sobre el margen izquierdo de la quebrada Perdices, aquí la vegetación no lleva mucho tiempo y tampoco hay grandes árboles lo que indica que el terreno no es estable.

Figura 55. Viviendas del barrio Perdices sobre el margen izquierdo de la quebrada Perdices.  
Fuente: Propia

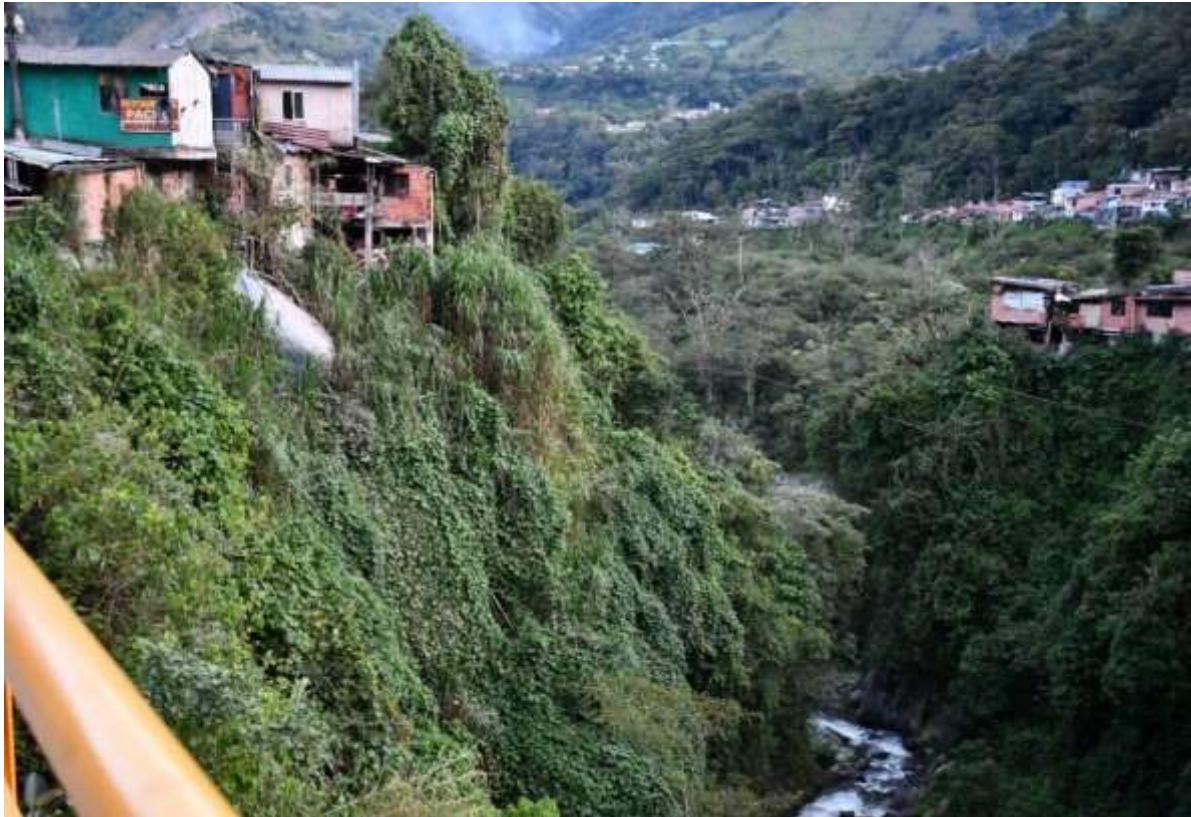
La siguiente figura (figura 57) se encuentra ubicada en el punto seis (6) del mapa de la figura 43. Donde se muestran las viviendas del barrio perdices sobre el margen izquierdo de la quebrada Perdices. Se muestra que el terreno no es muy estable ya q la vegetación no es antigua y hay ausencia de grandes árboles.

Figura 56. Viviendas del barrio Perdices sobre el margen izquierdo de la quebrada Perdices (año 2021).  
Fuente: Propia

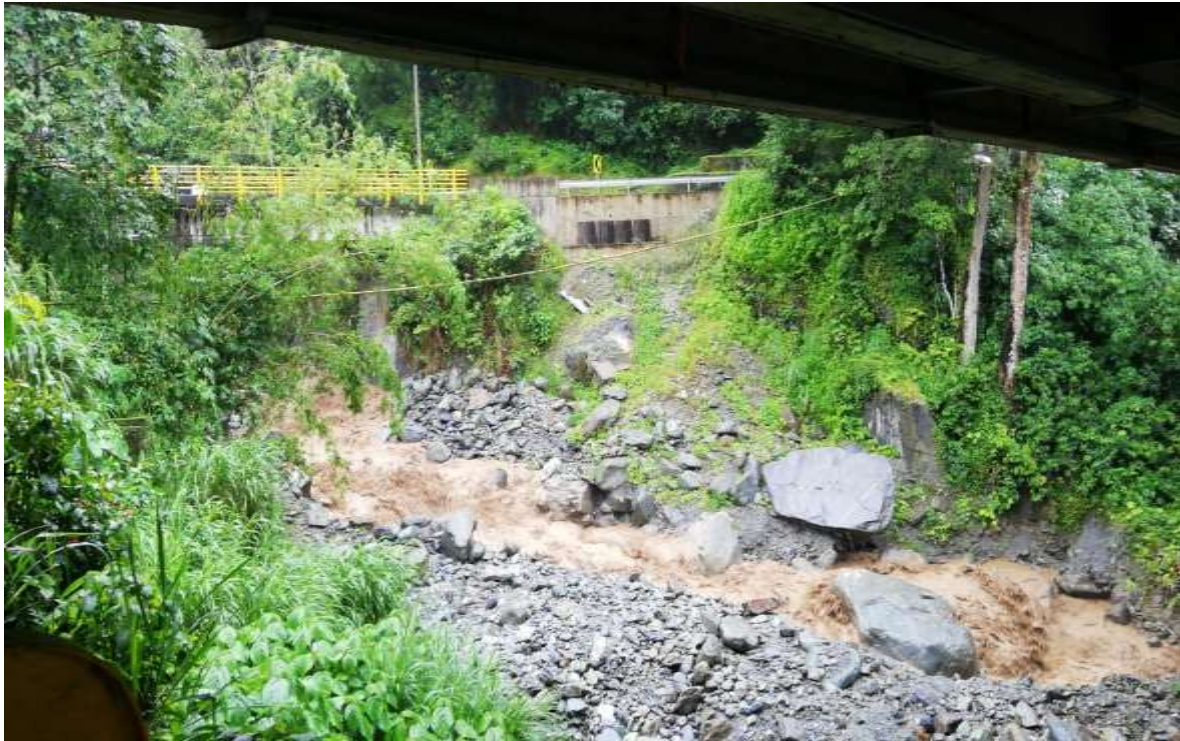
Por último, se muestra la figura 59, la cual está ubicada en el punto número ocho (8) del mapa de la figura 43. Donde se muestra el margen izquierdo de la quebrada perdices y el puente del retorno a la plaza de mercado que se encuentra paralelo al puente de la vía Bogotá – Villavicencio, aquí se sigue notando la gran potencia que

tiene la quebrada al arrastrar material grueso tan grande ya que el tamaño de los bosques clasifica la energía del caudal de la quebrada.

Figura 58. El puente del retorno a la plaza de mercado que se encuentra paralelo al puente de la vía Bogotá – Villavicencio, ubicado en la quebrada Perdices.

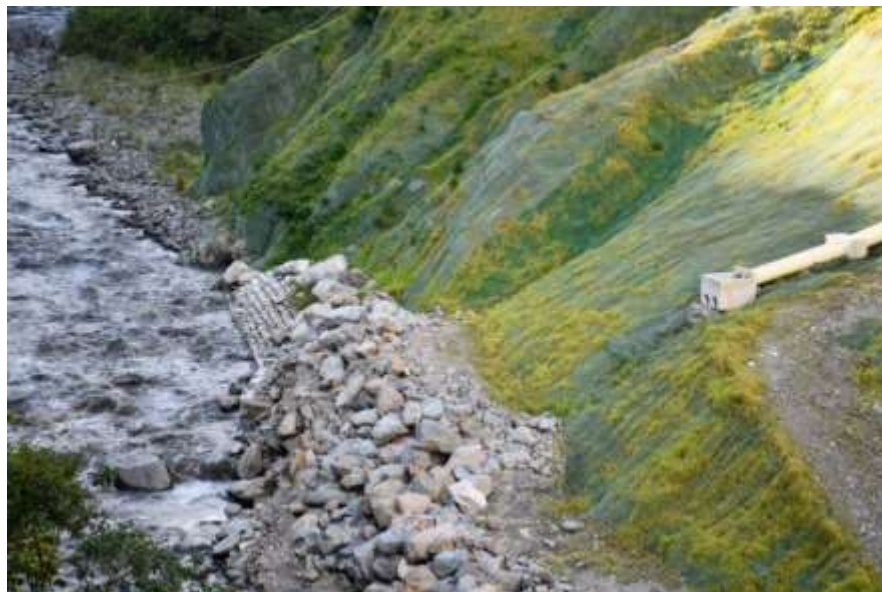
Como solución a corto plazo al deslizamiento en el trayecto vial, la concesionaria COVIANDINA instalo la tabla estacada, las geoceldas y los drenajes para la estabilidad del talud tal como se observa en la figura 63 y 64, donde la vía se encuentra aproximadamente a 100 metros del rio Negro. Como solución a largo plazo se planteó el proyecto de un viaducto en este kilómetro de la vía Bogotá – Villavicencio, alejando del talud la carretera, lo que da a entender que esta ladera es inestable y genera procesos de remoción de masa de manera permanente.

Figura 63. Talud del Kilometro 58 de la via Bogota – Villavicencio en el año 2020.  
Fuente: Propia.

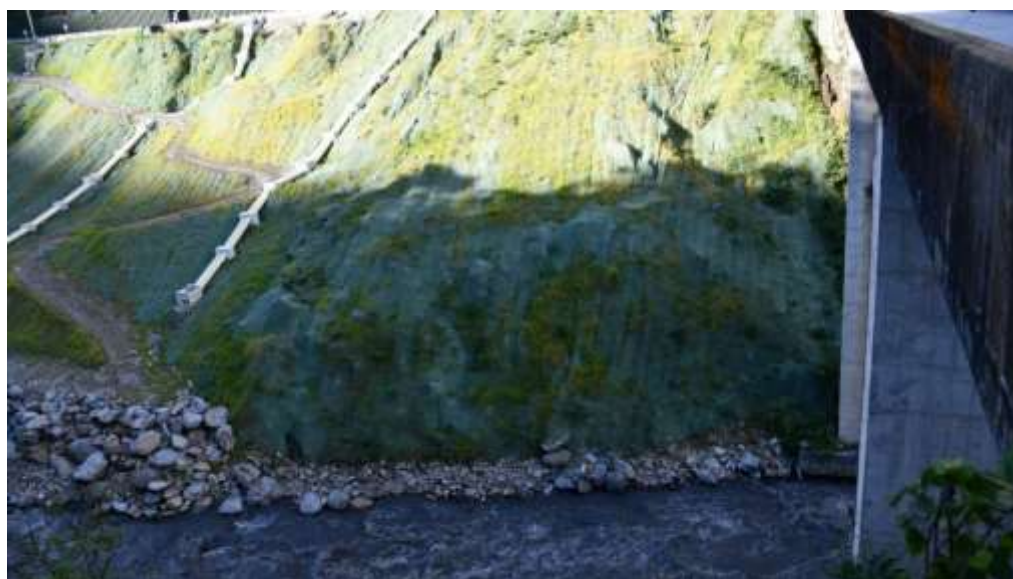
Figura 64. Talud del Kilometro 58 de la via Bogota – Villavicencio en el año 2020.  
Fuente: Propia

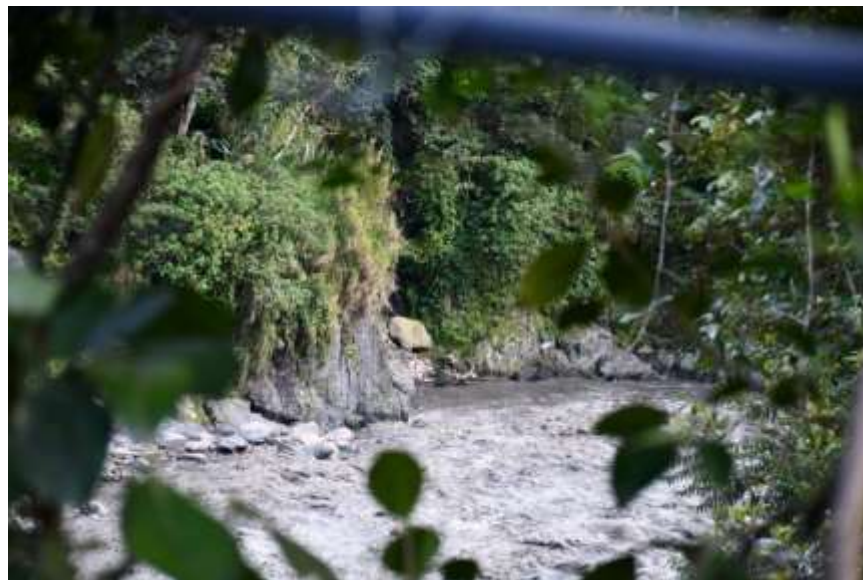
Si se sigue avanzando aguas abajo del río Negro se puede notar que el macizo rocoso sigue fracturado, tal como se evidencia en la siguiente figura (figura 68).

Figura 67. Macizo rocoso del talud de Barrio Nuevo.

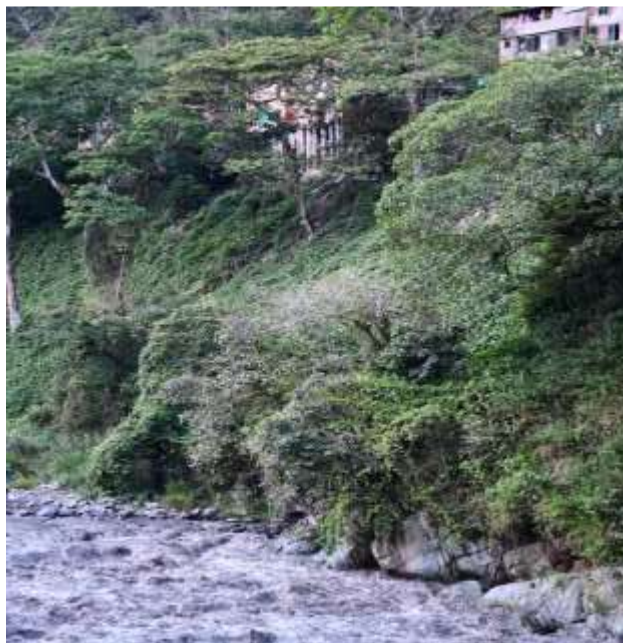
En esta parte del margen izquierdo del río, en la parte baja de Barrio Nuevo, se encuentra el talud sobre un macizo rocoso fracturado el cual indica la marca del nivel del agua cuando esta aumenta. También se observa una pendiente de más 75°.

Figura 73. Macizo rocoso del talud de la parte baja de Barrio nuevo.  
Fuente: Propia

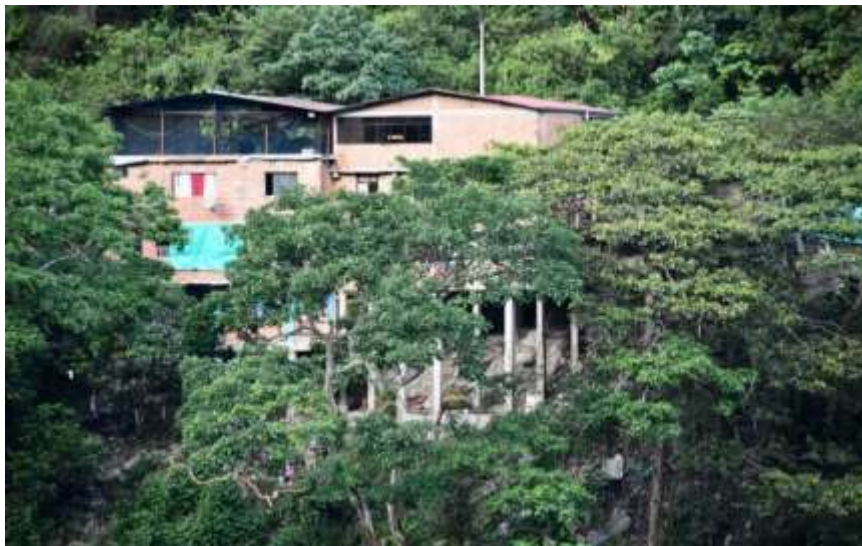
En la parte baja de Barrio Nuevo es muy común encontrar la estructura de las viviendas sobre la roca del talud, a menos de 100 metros del río y con pendiente aproximadas a los 90°.

Figura 74. Viviendas de la parte baja de Barrio Nuevo.  
Fuente: Propia

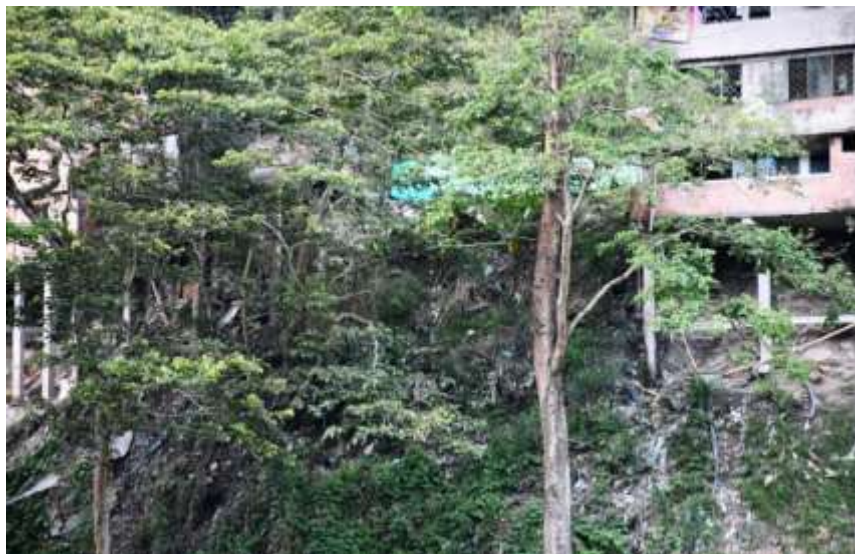
Lo cual permite pensar que donde se presente un sismo de gran magnitud este puede provocar el desprendimiento de roca y por ende el deslizamiento de las viviendas.

Figura 75. Viviendas de la parte baja de Barrio Nuevo.  
Fuente: Propia

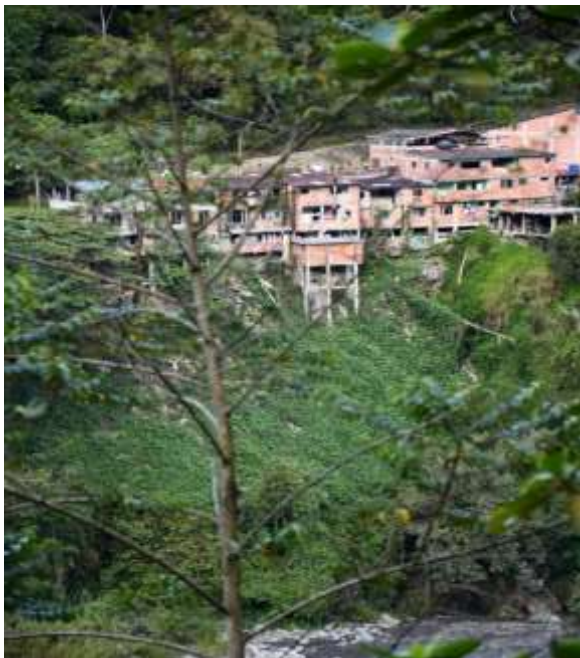
Además, se puede evidenciar que el talud de las viviendas posicionadas sobre todo el margen izquierdo del río tienen un macizo rocoso fracturado (figura 77 y 78).

Figura 77. Viviendas de la parte baja de Barrio Nuevo.  
Fuente: Propia

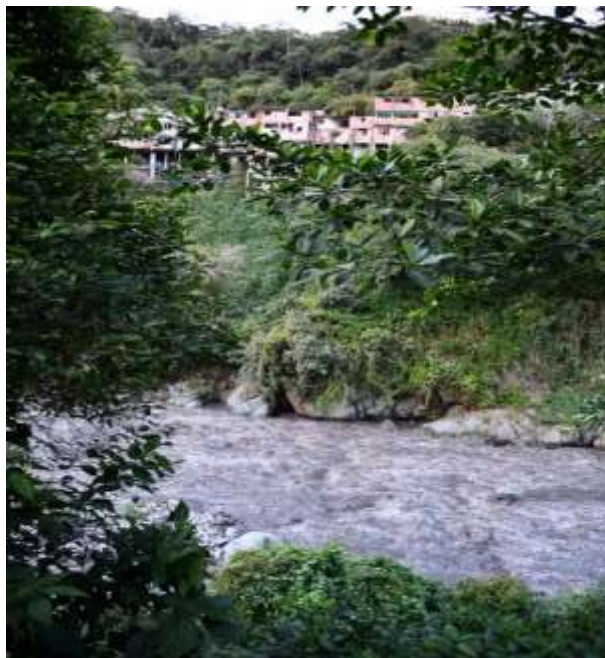
Figura 76. Viviendas de la parte baja de Barrio Nuevo.  
Fuente: Propia

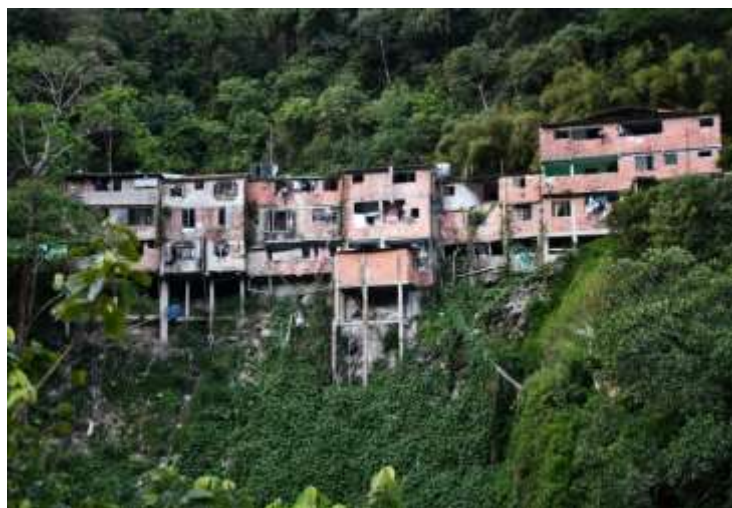
Figura 78. Manejo de aguas lluvias y pluviales de las viviendas de la parte baja de Barrio Nuevo.  
Fuente: Propia.

Cabe mencionar que es evidente el mal manejo de agua lluvias y pluviales que se le da en dichas viviendas, tal como lo muestran las siguientes figuras.

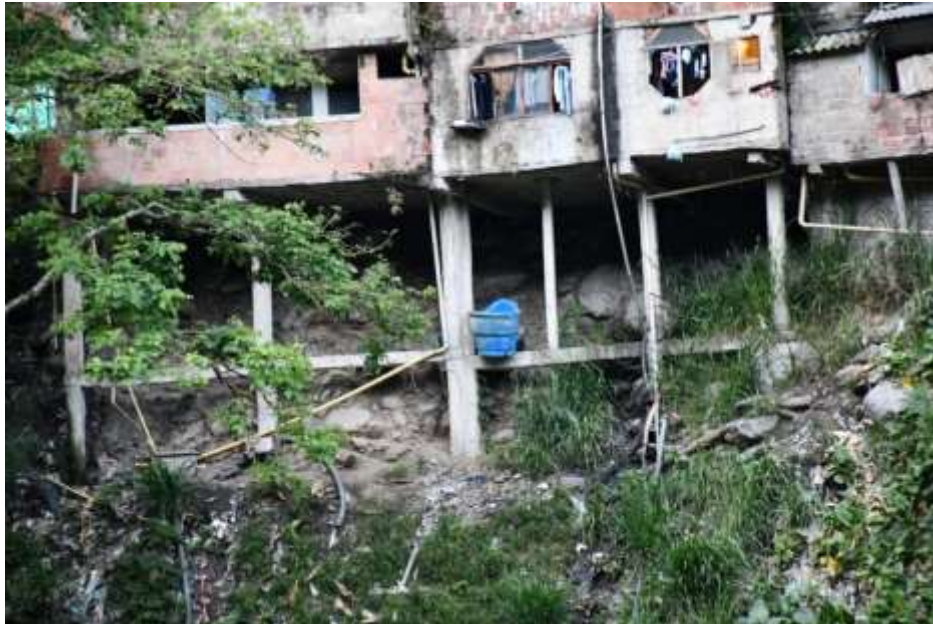
Las viviendas en este punto no cuentan con un sistema adecuado de recolección de dichas aguas las están desviando hacia el río Negro (figura 80, 81, 82, 83 y 84).

Figura 79. Manejo de aguas lluvias y pluviales de lass viviendas de la parte baja de Barrio Nuevo.  
Fuente: Propia

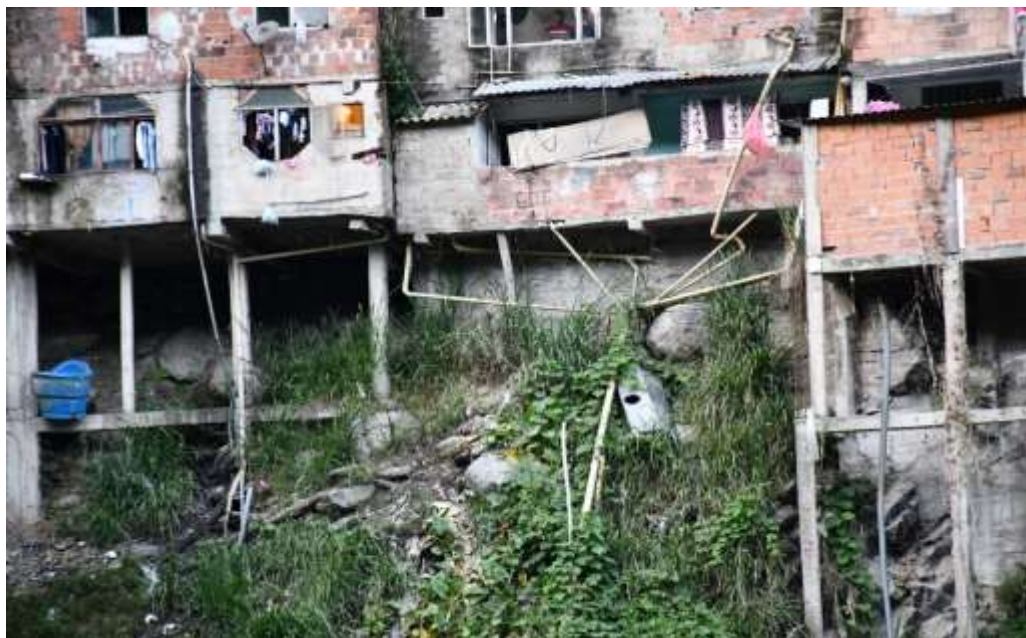
Figura 80. Manejo de aguas lluvias y pluviales de lass viviendas de la parte baja de Barrio Nuevo.  
Fuente: Propia

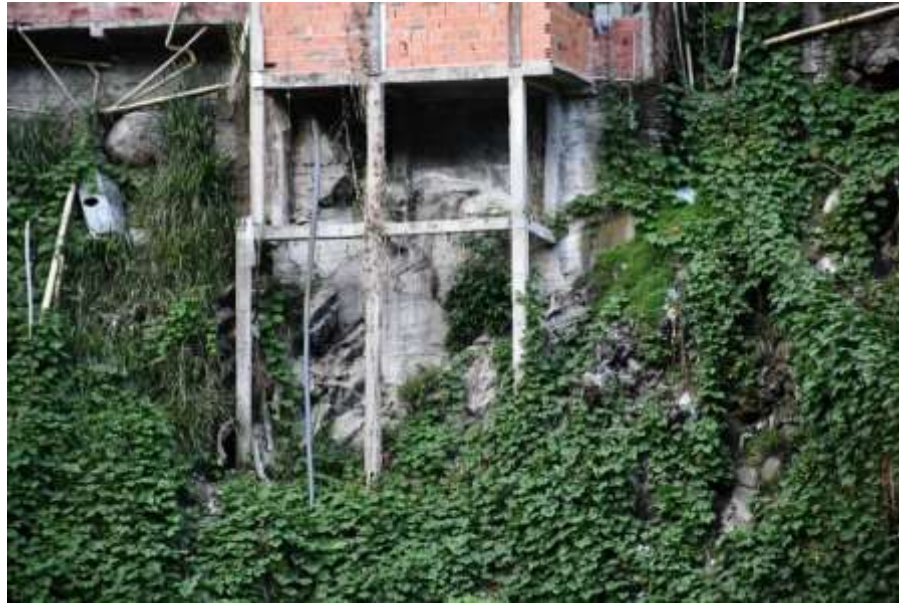
No obstante, se han visto casos en los que las estructuras de estas viviendas no son estables, ya que su diseño no es el más óptimo al no haberse perforado la roca para anclar la base de la estructura, si no que por lo contrario solo se perfora hasta encontrar la roca.

Figura 81. Estado de las estructuras de las viviendas de la parte baja de barrio Nuevo.

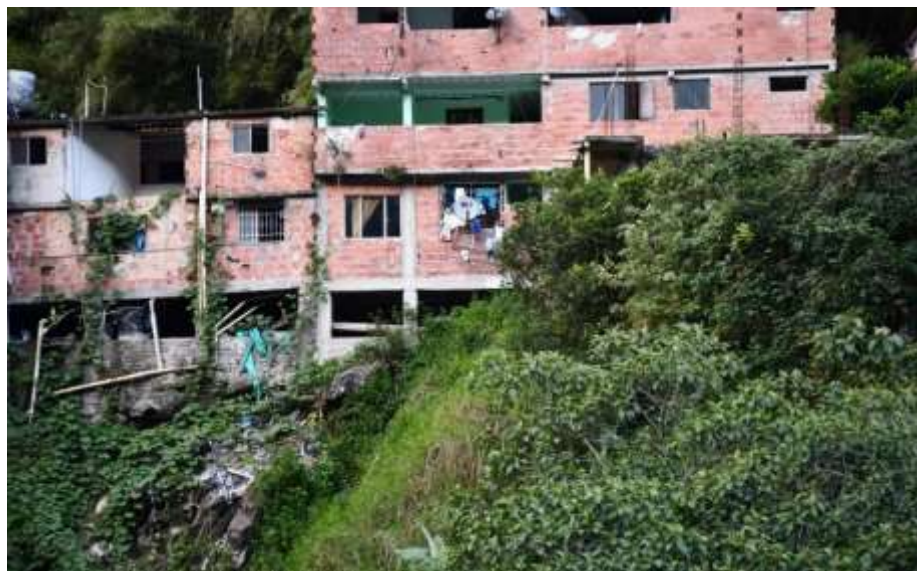
Figura 82. Manejo de aguas lluvias y pluviales de las viviendas de la parte baja de Barrio Nuevo.

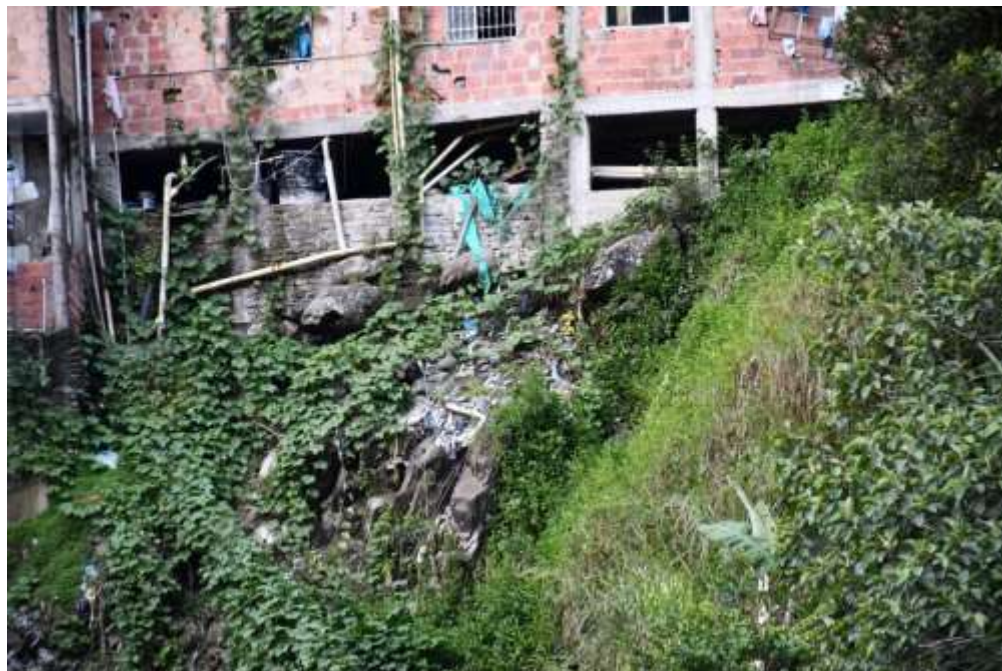
Figura 83. Manejo de aguas lluvias y pluviales de lass viviendas de la parte baja de Barrio Nuevo.  
Fuente: Propia

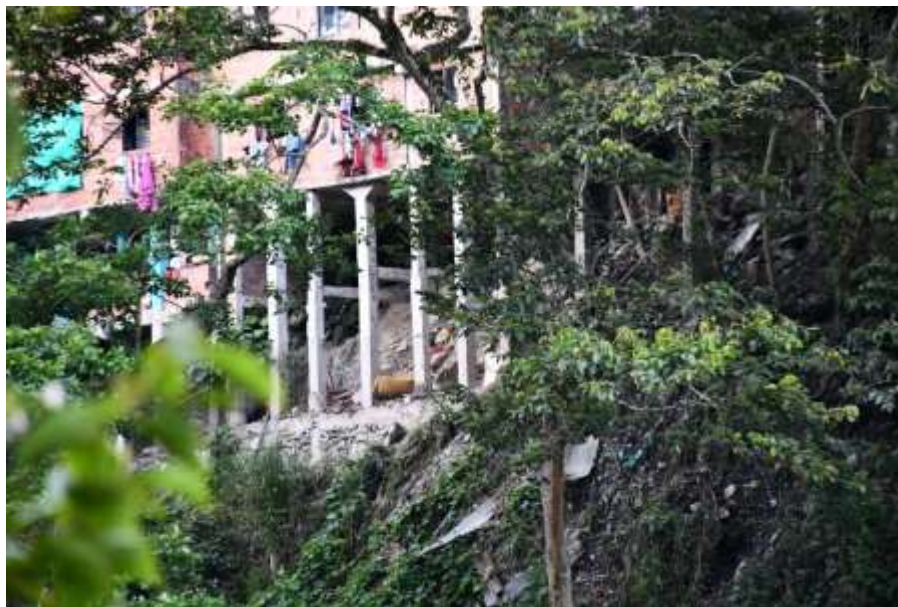
Desde la parte media de Barrio nuevo se está presentando el mismo problema de diseño de las estructuras, de manejo de guas y con el macizo rocoso fracturado, ya que la mayoría de las viviendas se encuentran muy cerca del río y con pendientes de casi de 90°.

Figura 85. Estructuras y manejo de aguas de las viviendas de la parte baja de Barrio Nuevo.  
Fuente: Propia

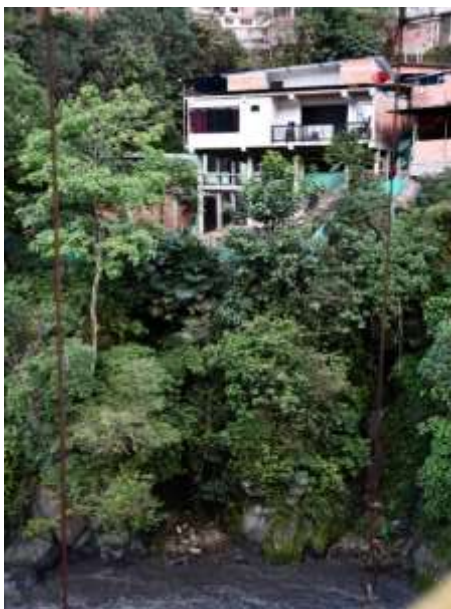
Figura 87. Talud del barrio centro.  
Fuente: Propia.

El punto siete (7) del mapa de la figura 60 hace referencia a las figuras 89, y 88. En esta parte del río pasa un puente que conecta el barrio centro con el barrio Flandes. Donde sus viviendas tienen las mismas características que se encontraron en Barrio Nuevo, pero aquí el talud se encuentra mucho más bajo.

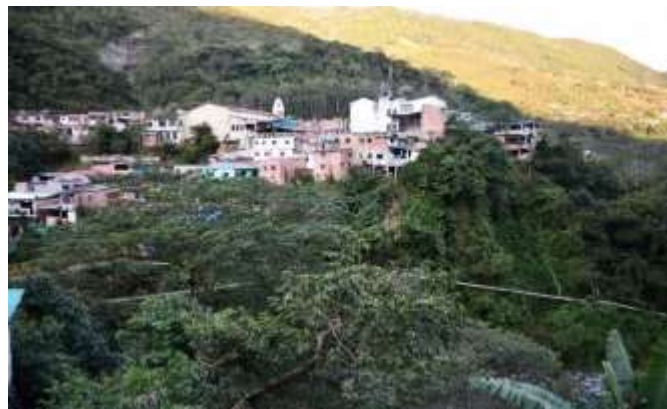
El punto número ocho (8) del mapa de la figura 60, hace referencia a la figura 90, donde se observa el talud del margen izquierdo del río Negro del barrio centro, el cual se encuentra con alta vegetación que le estaría dando estabilidad.

Figura 90. Margen izquierda del río Negro del barrio Centro.  
Fuente: Propia

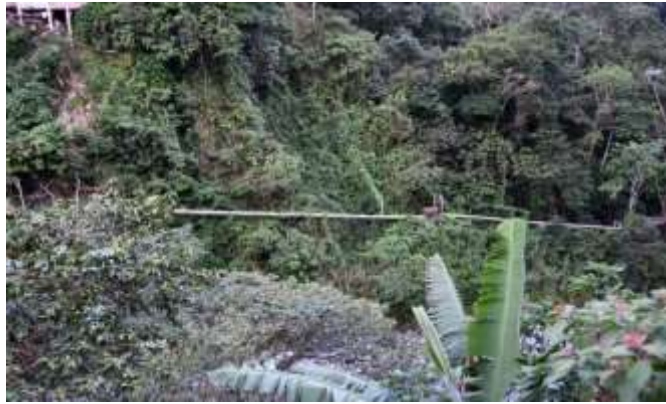
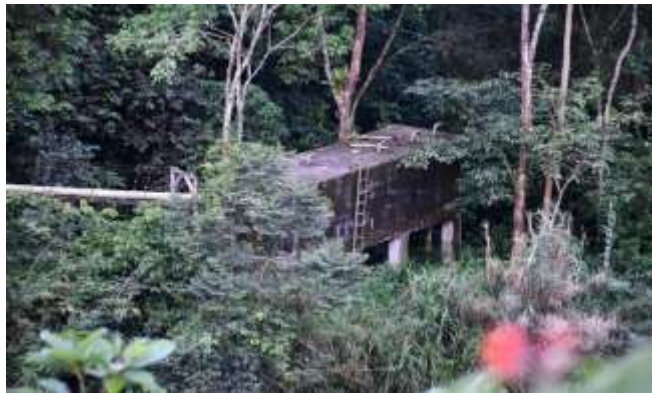
El punto número nueve (9) del mapa de la figura 60, hace referencia a las figuras 91,92 y 93. Donde se muestra el tanque de almacenamiento de agua del casco urbano el cual se encuentra a orillas del río y es vulnerable a una creciente.

Figura 91. Tanque de almacenamiento de agua del casco urbano.  
Fuente: Propia

Figura 92. Tanque de almacenamiento de agua del casco urbano.  
Fuente: Propia

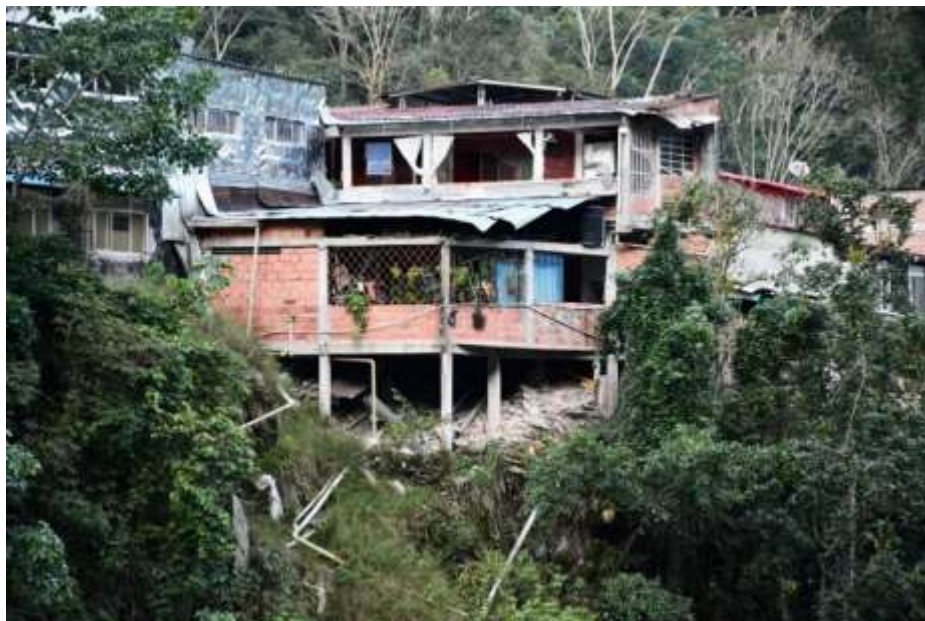
Figura 93. Viviendas del barrio Centro.  
Fuente: Propia

El punto número diez (10) del mapa de la figura 60, hace referencia a las figuras 94, 95, 96, 97 y 98. Aquí las viviendas se encuentran un poco más retiradas del río, el talud se encuentra con gran vegetación es decir que puede estar estable, pero las viviendas también muestran mal manejo de aguas y no tiene un diseño óptimo de la estructura.

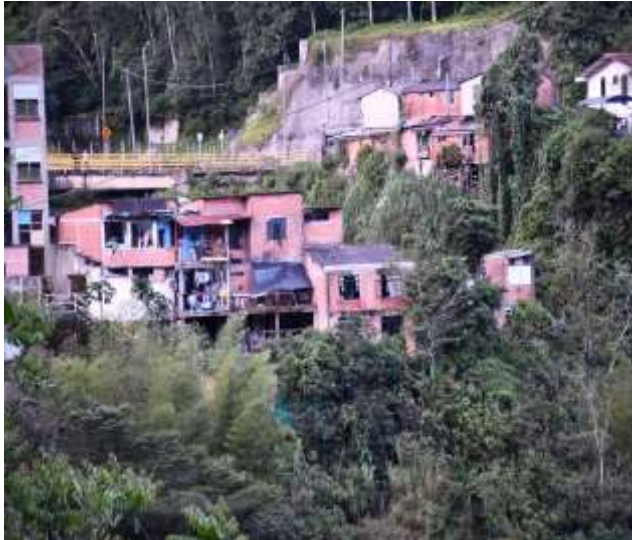
Figura 96. Puente de la quebrada Perdices por donde pasa la vía Bogotá – Villavicencio.  
Fuente: Propia

A la izquierda de la figura 96 se ven las viviendas del barrio Centro, el puente de la quebrada Perdices por donde pasa la vía Bogotá – Villavicencio y a la izquierda se

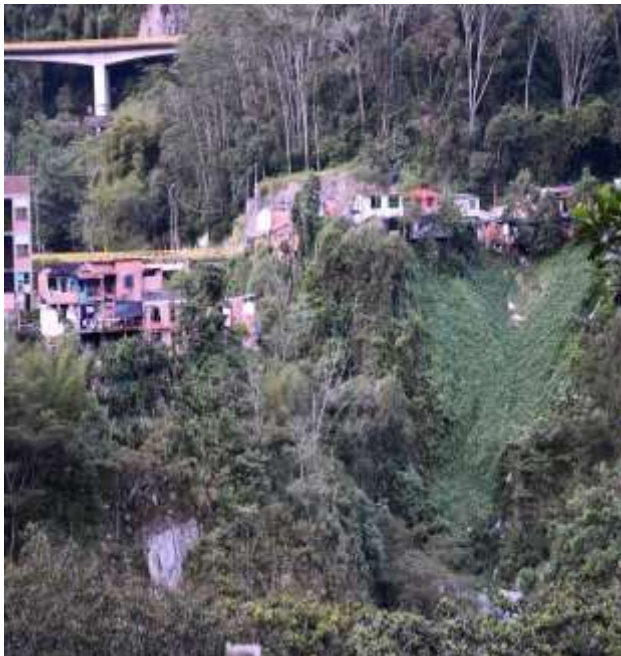
Figura 97. Talud del barrio Centro.  
Fuente: Propia

ven las viviendas del barrio Perdices. En la figura 98 se observa que el talud tiene alta vegetación y en la figura 97 se observa el macizo de roca filitas fracturado.

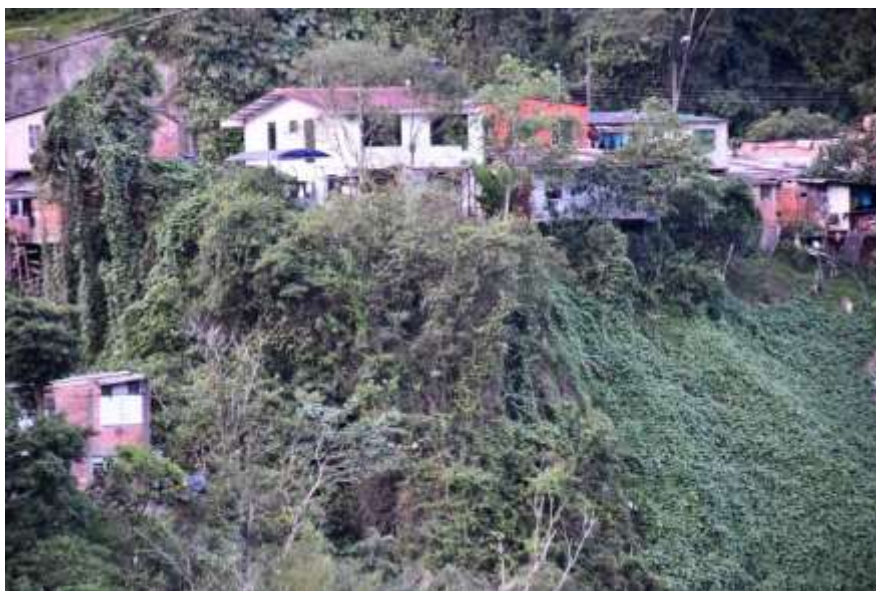
Figura 98. Viviendas de barrio perdices.  
Fuente: Propia

Finalmente, el punto número once (11) del mapa de la figura 60, hace referencia a las figuras 99, 100, 101, 102, 103, 104 y 105. Aquí se muestran las viviendas del barrio Perdices de las cuales en su gran mayoría se encuentran a orillas del margen izquierdo del río Negro.

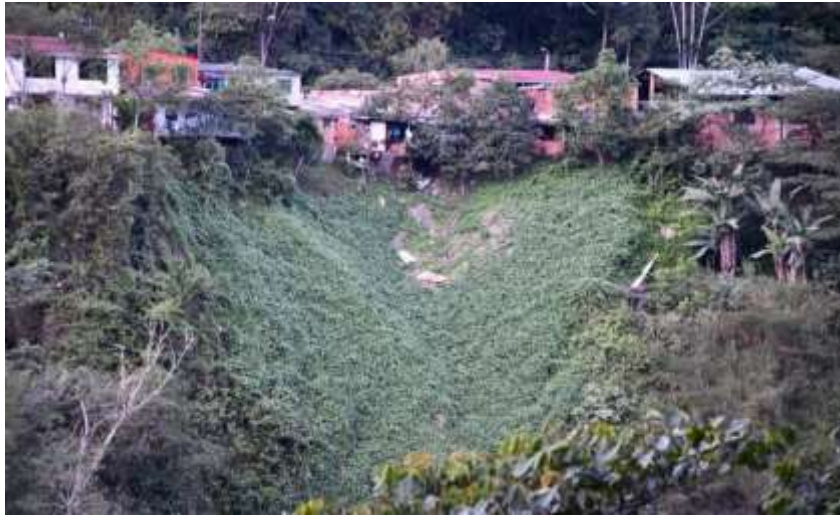
En estas casas se observa que casi no hay arboles grandes y que en su gran mayoría la vegetación es reciente por lo que el terreno no es muy estable.

Figura 99. Vegetación de las viviendas del barrio Perdices.  
Fuente: Propia.

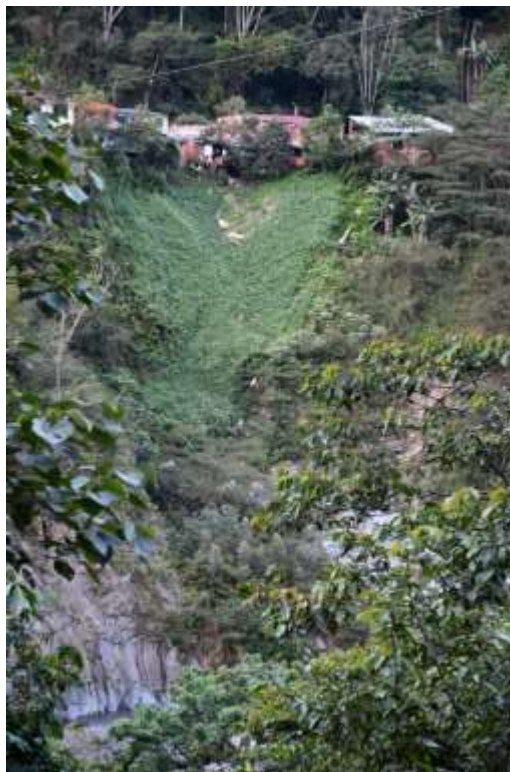
También se observa que el macizo de rocas filitas se encuentra facturado y que el talud tiene una gran pendiente de casi 90°.

Figura 100. Talud del barrio Perdices.  
Fuente: Propia.
