**ESTUDIO DE AMENAZA POR FENÓMENOS DE REMOCIÓN EN MASA  
DERIVADOS DE LA SOCAVACIÓN LATERAL DEL RÍO NEGRO Y LA  
QUEBRADA PERDICES EN EL MUNICIPIO DE GUAYABETAL,  
CUNDINAMARCA.**

**LISBED KARINA RUIZ REY**

**FACULTAD DE INGENIERÍA CIVIL  
UNIVERSIDAD SANTO TOMÁS  
VILLAVICENCIO  
2021**

Documento final presentado como opción de grado para optar al título profesional  
de Ingeniero Civil

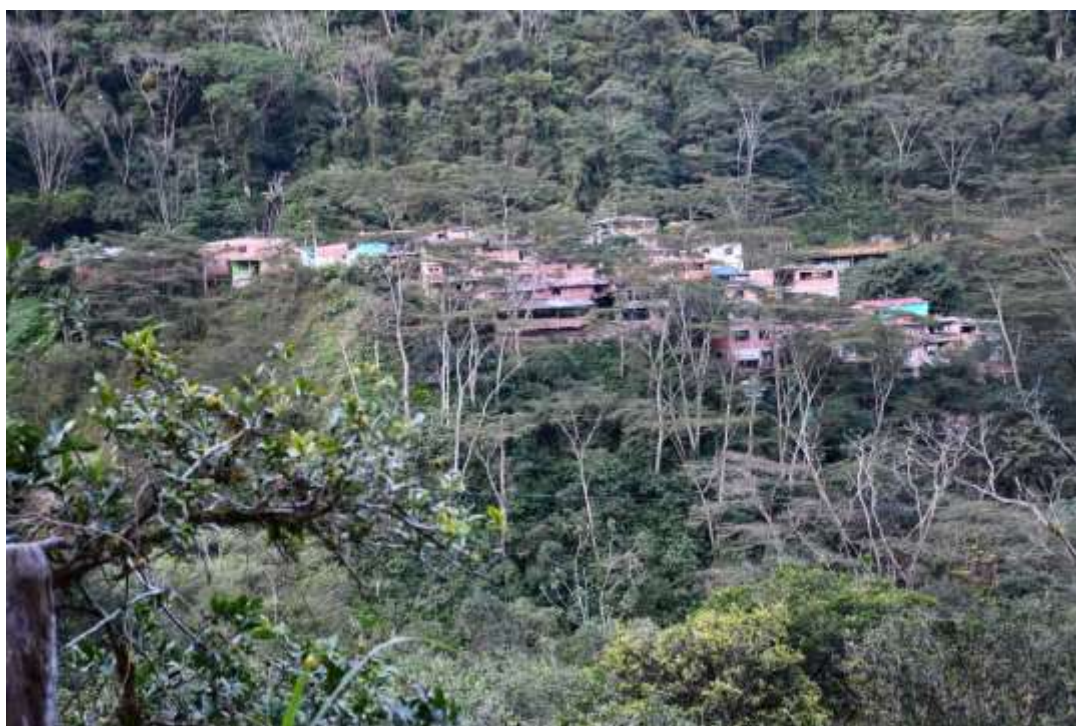
En esta parte del barrio perdices es evidente la gran cantidad de árboles grandes que conforman la vegetación del lugar.

Figura 102. Vegetación del Barrio Perdices.  
Fuente: Propia.

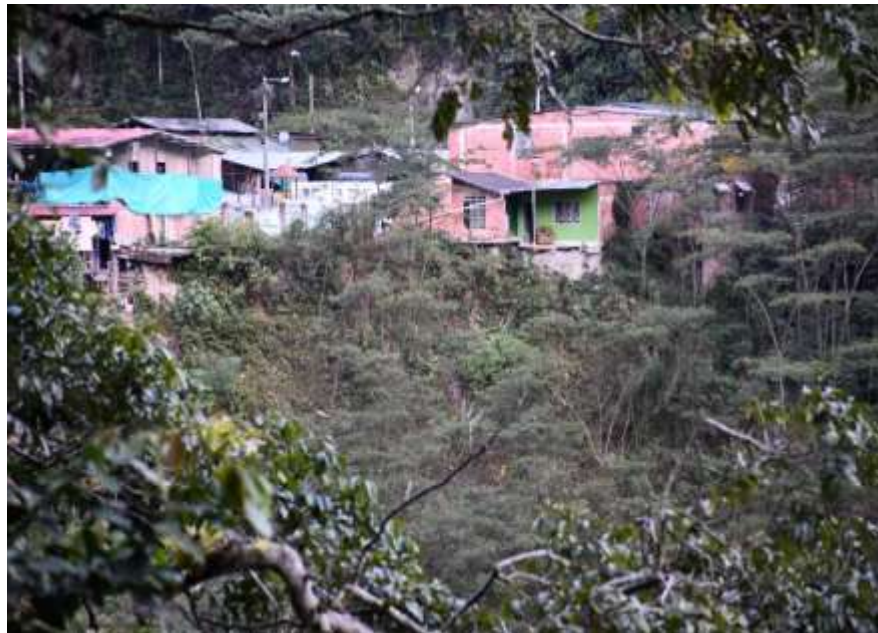
La siguiente figura (figura 105) es del estado actual del talud del barrio perdices (año 2021), es decir, tres años después de la ola invernal que provoco socavación lateral en el margen izquierdo del rio Negro.

Figura 104. Estado del terreno donde en el 2018 hubo socabacio lateral del rio.  
Fuente: Propia.

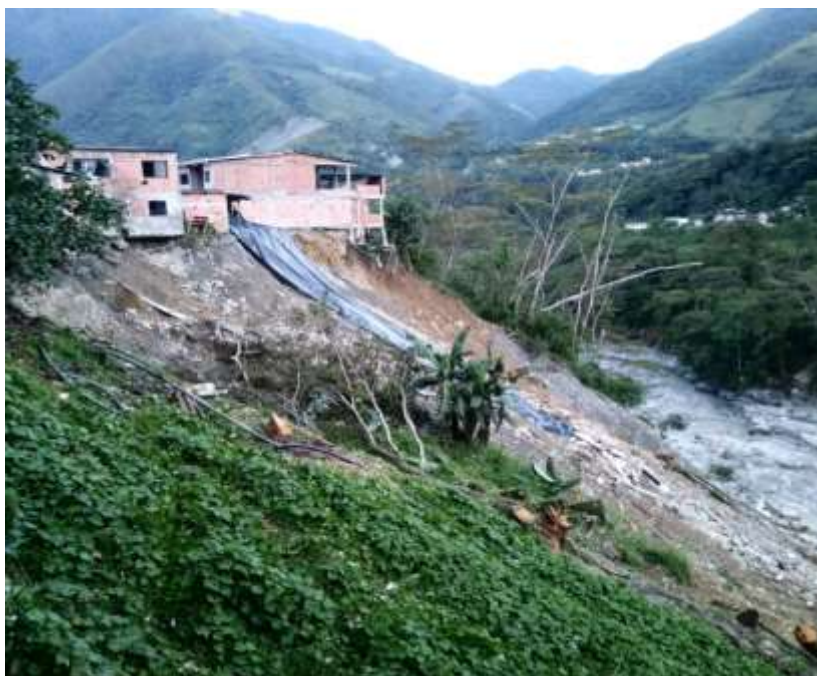
La ola invernal del 2018, provoco una avalancha en el rio Negro la cual dejo varias afectaciones, principalmente en el municipio de Guayabetal y en los demás municipios por donde el rio sigue su curso. Tal como se muestra en las figuras 106, 107, 108 y 109, donde se muestra la desestabilidad del talud del barrio Perdices, donde la quebrada perdices pasa del Norte al Este y se une con el rio Negro que pasa del Este al Sur y al estar en temporada de invierno aumento la precipitación del evento de lluvia lo cual hizo que los caudales de ambos afluentes también aumentaran y con los deslizamientos frecuentes de la zona se produjera un flujo de escombros el cual desestabilizo el talud del barrio perdices y se llevó una de las viviendas del barrio, dejando las demás en zona de alto riesgo.

Figura 107 Inestabilidad del talud del barrio Perdices [6]

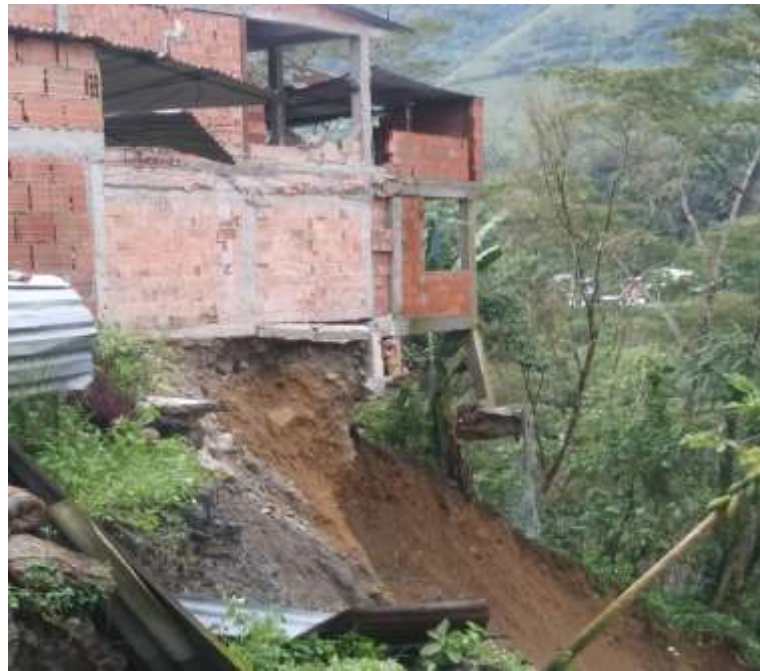
En la siguiente figura se puede observar el terreno removido donde se encontraba una de las viviendas del barrio Perdices y como las demás viviendas aledañas quedaron en zona de alto riesgo.

Figura 108. Viviendas en zona de alto riesgo. [6]

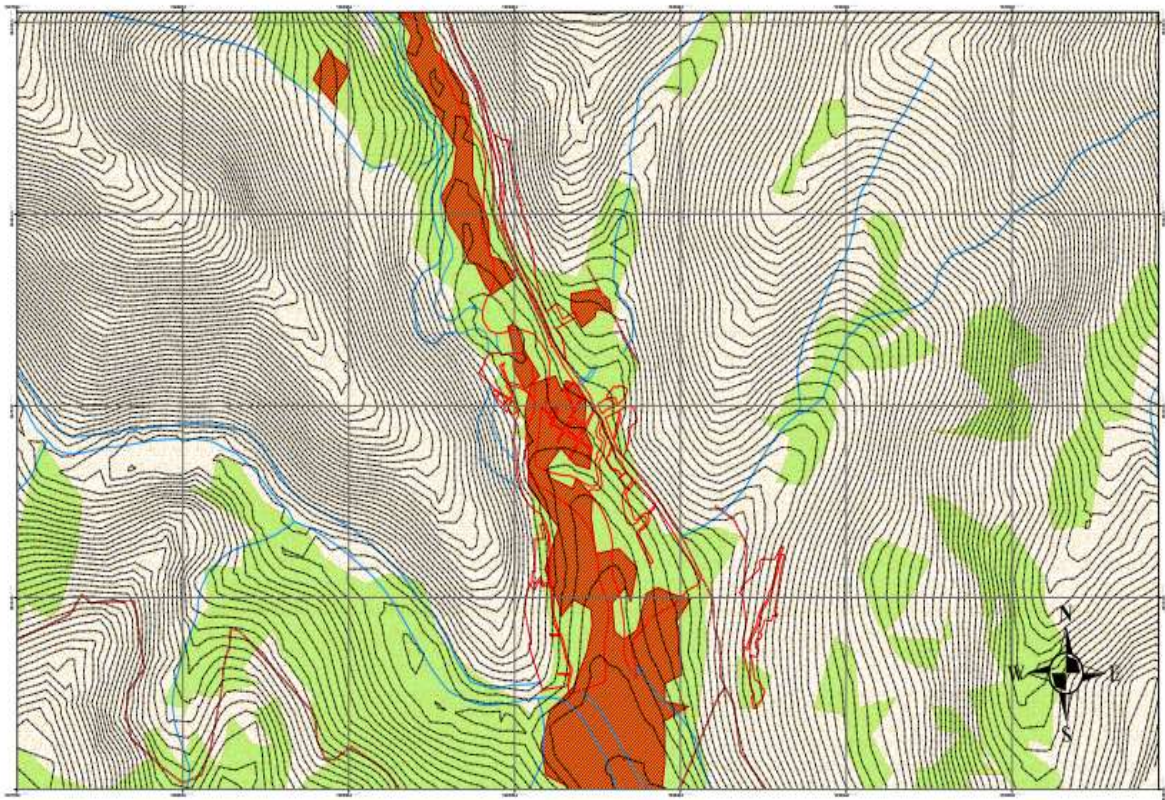
*Figura 109. Mapa de amenazas por remoción de masa.  
Fuente: autor*

Según la figura 110, la quebrada Perdices se encuentra susceptible a presentarse flujos de escombros debido a que se encuentra en una zona de amenaza alta y media por remoción de masa.

Por otra parte, el casco urbano se ve afectado por una posible socavación lateral del río Negro ya que su margen izquierda en el sector de Barrio Nuevo se encuentra en una zona de amenaza media y aguas abajo del cauce a las orillas de los barrios Centro y Perdices se encuentra en una zona de amenaza alta. Pero cabe resaltar que en esta área a orillas del río, se encuentran afloramientos rocosos fracturados, lo cual ha evitado que se presente este fenómeno.
