# Ficha Patológica. AGRUPACIÓN LA SULTANA

No. FICHA 1 INFORMACION GENERAL DEL INMUEBLE

CALLE 131A # 53B-91 BOGOTÁ D.C

| <b>Ficha Patológica. AGRUPACIÓN LA SULTANA</b> | | | <b>UNIVERSIDAD SANTO TOMÁS</b><br>PRIMER CLAUSTRO UNIVERSITARIO DE COLOMBIA<br>PATOLOGÍAS DE LA CONSTRUCCIÓN. | | |

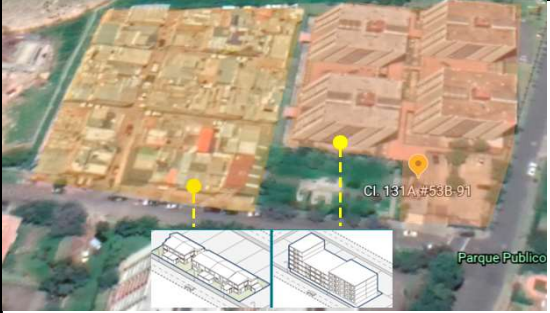
| <p>Se evidencia que el predio es la estructura mas alta dentro de la misma manzana Vs viviendas unifamiliares de dos pisos en su mayor predominio.</p> | | | |
