Estudio Patológico y de Metodología para la intervención de la estructura de pavimento
rígido de la malla vial en el municipio de Iquira - Huila.

Trabajo de grado como requisito para optar al título de patólogo de la Construcción

Universidad Santo Tomás, Bogotá

2023.

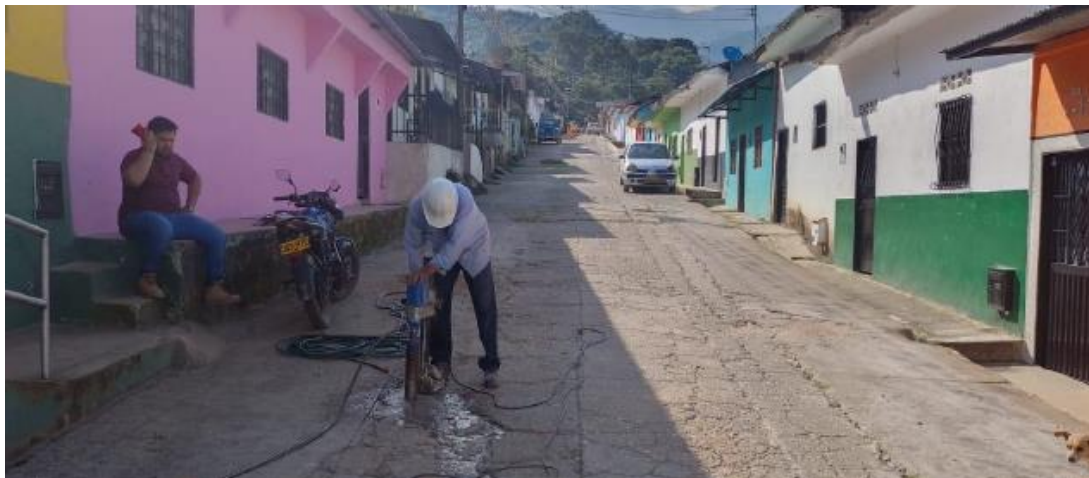
Gráfica 35: Punto Extracción de Núcleo 4. Calle 5 No. 4 - 75

Punto:	Prueba	Ubicación	Resultado Mpa \bar{x}
1	Extracción de núcleos	Calle 5 No. 3-04	21,5 Mpa
2	Extracción de núcleos	Calle 5 No. 3-59	22,2 Mpa
3	Extracción de núcleos	Calle 5 No. 4-38	22,4 Mpa
4	Extracción de núcleos	Calle 5 No. 4-75	21,0 Mpa
5	Extracción de núcleos	Calle 5 No. 5-04	21,9 Mpa
6	Extracción de núcleos	Calle 5 No. 5-41	22,5 Mpa
