| | <b>HISTORIA CLINICA</b> | ESPECIALIZACION EN PATOLOGIA DE LA<br>CONSTRUCCION | <b>CODIGO:</b> |
| | FICHA DE LEVANTAMIENTO DE INFORMACION | | HC-FE-005 |

| <b>INFORMACION DEL ELEMENTO LESIONADO</b> | <b>ID</b> | <b>BLOQUE 5</b> |

**DESCRIPCION:** El bloque 5 corresponde a un tramo de parqueadero del conjunto residencial. Este bloque limita con el bloque 4 al sur y es el bloque más al Norte del parqueadero.

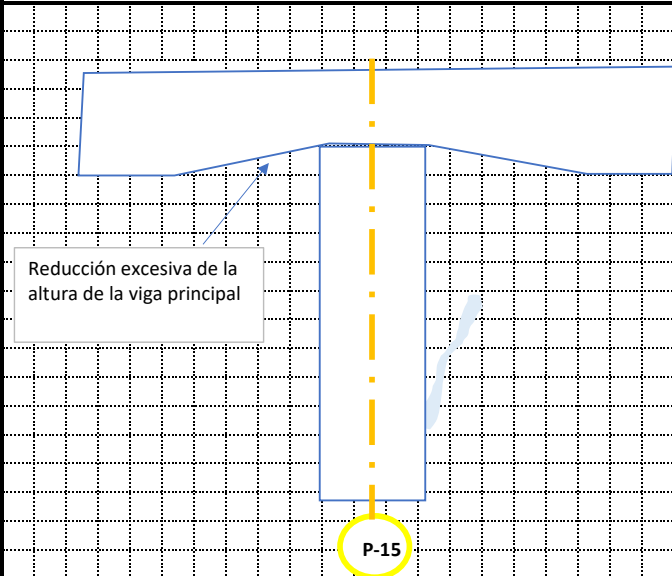
| Eflorescencia | | | | Grieta | | | | |
| Moho | | | | Humedad | | | | |

| ANÁLISIS DE LA LESION | |
|---|---|
| <b>ETIOLOGIA (CAUSA)</b><br>Se realizó una revisión detallada de las vigas que tienen esta inclinación de la cara inferior encontrándose que existen grietas por tracción en la cara inferior y también observándose que únicamente la reducción es en la altura de la viga (la placa no tiene el mismo comportamiento). Teniendo en cuenta estas observaciones se considera que la causa más probable es que durante la ejecución de fundida del concreto la formaleta pudo haber tenido un movimiento o fue instalada incorrectamente dejando alturas diferentes de la viga. Este desperfecto se encontró en varias vigas en la aproximación al punto de apoyo sobre la columna. | <b>TRASCENDENCIA</b><br>Es necesario verificar el recubrimiento del refuerzo inferior y la altura efectiva de la viga, ya que esto podría ocasionar reducción en la resistencia y rigidez conllevando a deformaciones excesivas que permitan la fisuración de la placa y a su vez la filtración de agua que se ha observado. |
