ESTUDIO PATOLÓGICO AL PUENTE Y SUS VÍAS DE APROXIMACIÓN, LOCALIZADO  
EN LA INTERSECCIÓN DE LA AVENIDA 15 CON EL CAÑO DANTA, EN EL MUNICIPIO  
DE MITÚ, DEPARTAMENTO DE VAUPÉS.

PROGRAMA DE ESPECIALIZACIÓN EN PATOLOGÍA DE LA CONSTRUCCIÓN

JULIO DE 2020

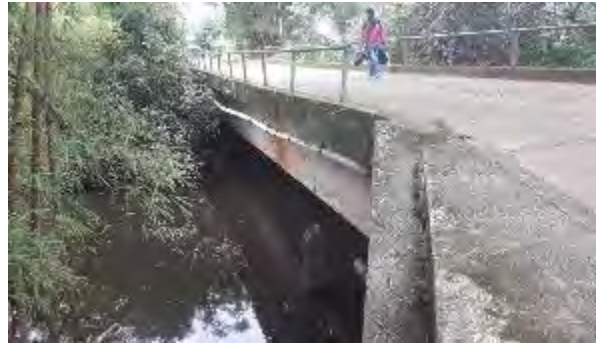
Costado oriental del puente sobre el caño danta. Se aprecia la viga principal, la aleta y barandas.

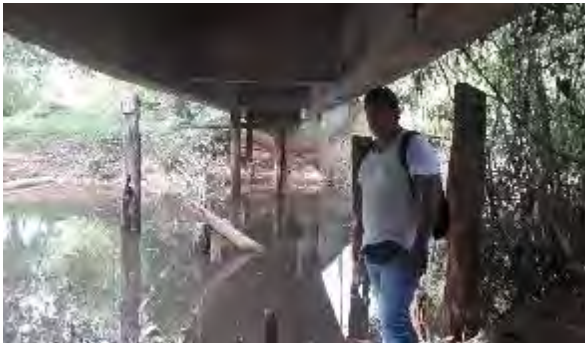
Imagen tomada desde el estribo sur. Se aprecia las vigas principales de 1.65 x .30m, riostras de 1.50m

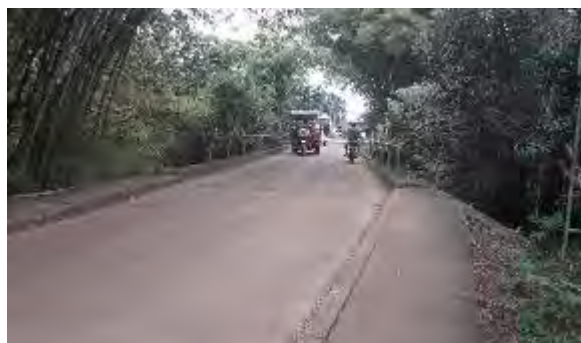
Zona de aproximación costado norte del puente. Construida en placas de concreto simple.

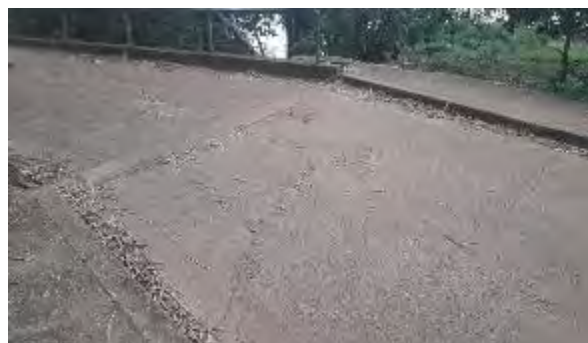
Zona de aproximación costado norte del puente. Las placas que rematan en el puente s encuentran fisuradas en sentido longitudinal y transversal al eje de la vía. No hay junta de expansión entre las placas y el puente.

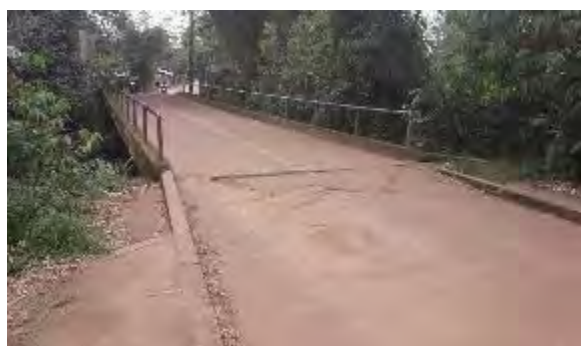
Zona de aproximación costado sur del puente. Las placas que rematan en el puente presentan hundimiento y se encuentran fisuradas en sentido longitudinal y transversal al eje de la vía. No hay junta de expansión entre las placas y el puente.

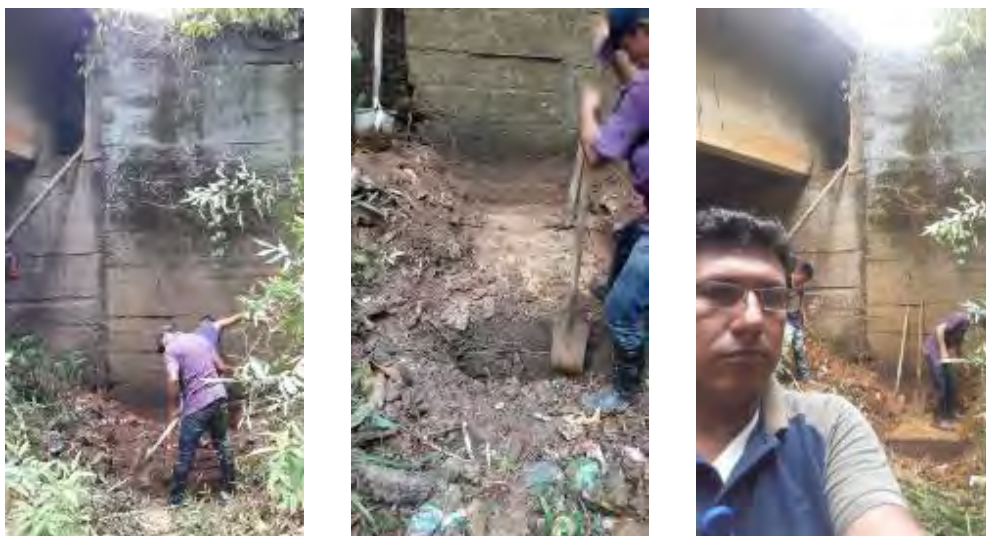
Figura 20. Localización del apique para determinar el tipo de cimentación del puente.

Se realizó un apique para localizar la cimentación de la estructura sobre el margen occidental del estribo sur del puente, encontrándose la pata del estribo a unos 30 cm del nivel de rasante del suelo existente. Se aclara que se realizó el apique en el punto más bajo de relleno que hay en la zona de cimentación.

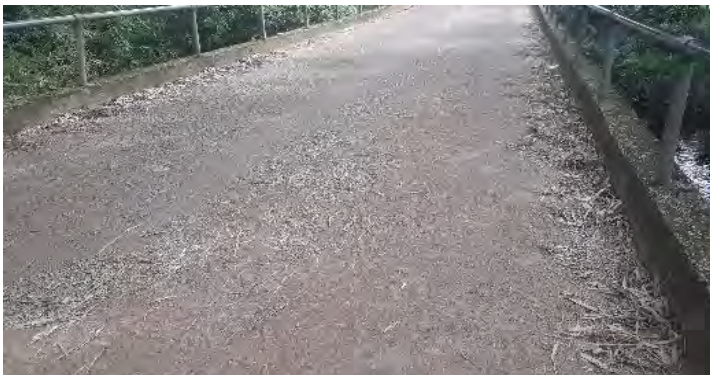
Imagen No. 150809. Aspecto del acabado de la superficie

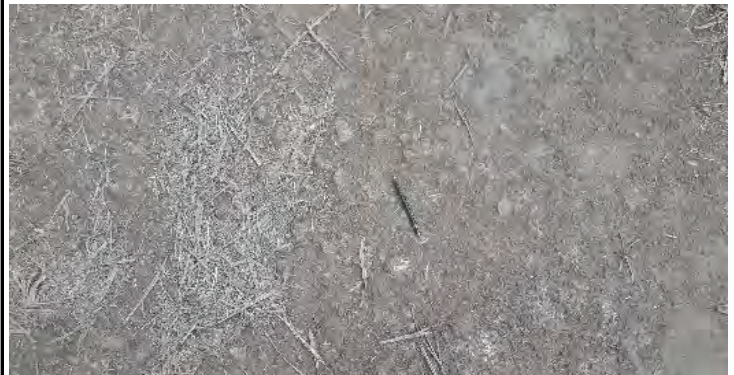
Imagen No. 150923. Aspecto del acabado de la superficie

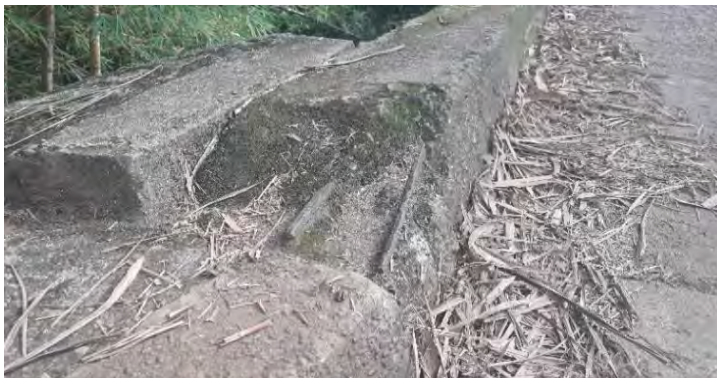
Imagen No. 150733. Desportillamiento y Acero expuesto. Bordillo derecho, salida del puente.

| | COMPONENTE | DESCRIPCIÓN DEL ORIGEN DE LA CAUSA RESPECTO A LA LESIÓN PRESENTADA | PROPUESTA DE INTERVENCIÓN 01 |
|---|---|---|---|
| 3 | ANDENES Y BORDILLO | Desportillamiento ocasionado por agente antrópico. | Reparación por medio de mortero de reparación previo a la preparación de superficie con picado manual de acuerdo a lineamiento ICRI 310.1R y aplicación de puente de adherencia e inhibidor de corrosión a acero de refuerzo expuesto de acuerdo a lo descrito en el método 11.3 (aplicar inhibidor al hormigón) definido por la norma EN 1504-9 para el Principio 11(control anódico). |

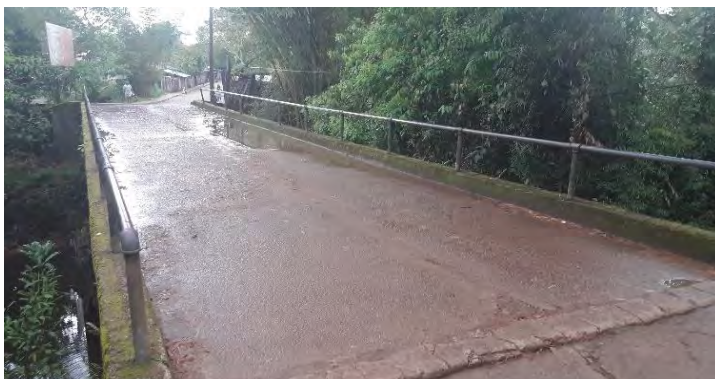
Imagen No. 155740. Taponamiento de salidas de drenaje - Costado derecho.

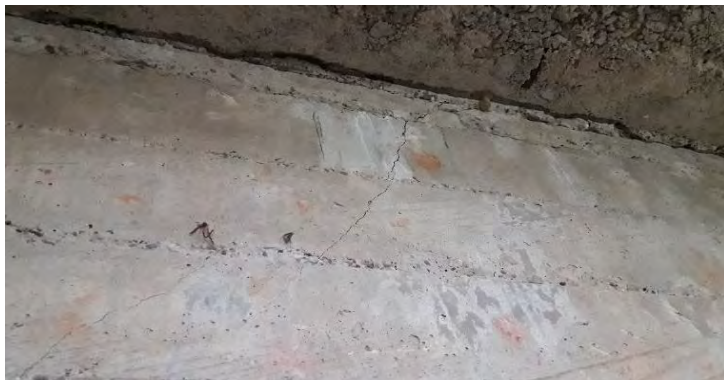
| LOCALIZACIÓN: | Viga izquierda - VI | | | TIPO DE LESIÓN: | FIC | Fisura por cortante | | |

Imagen No. 172156. Detalle de la fisura inclinada, se aprecia en las dos caras laterales de la viga.

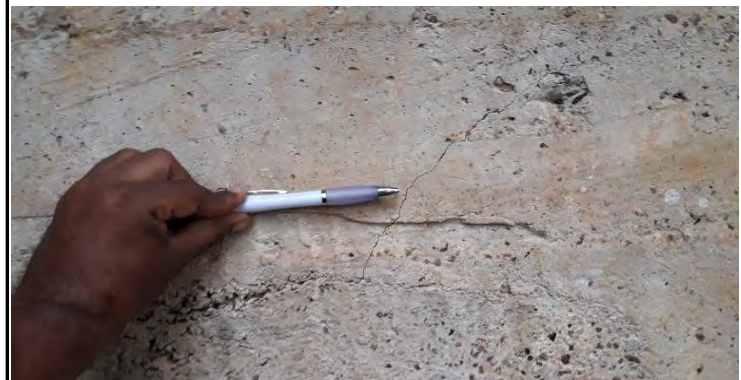
Imagen No. 172233. detalle de la fisura de espesor 1 mm
