**Identificación, estudio e intervención de patologías edificio Smart Clarisas**

**Trabajo Profesional Integrado**

**Especialización Patologías de la Construcción**

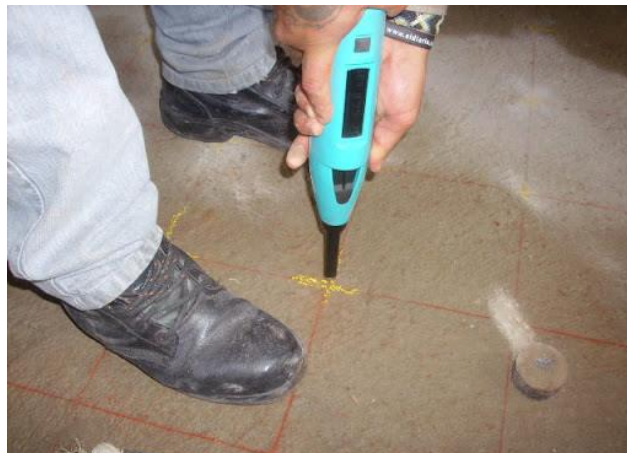
**Figura 28.** *Prueba de Esclerómetro Conjunto Smart Clarisas*

La resistencia a la compresión del concreto de las columnas y las placas de entre piso, en promedio arroja un valor de 4200 psi, lo cual indica que estos elementos presentan una resistencia adecuada para el propósito construido y no afectan la integridad del proyecto y de los demás elementos estructurales. (ver apéndices).

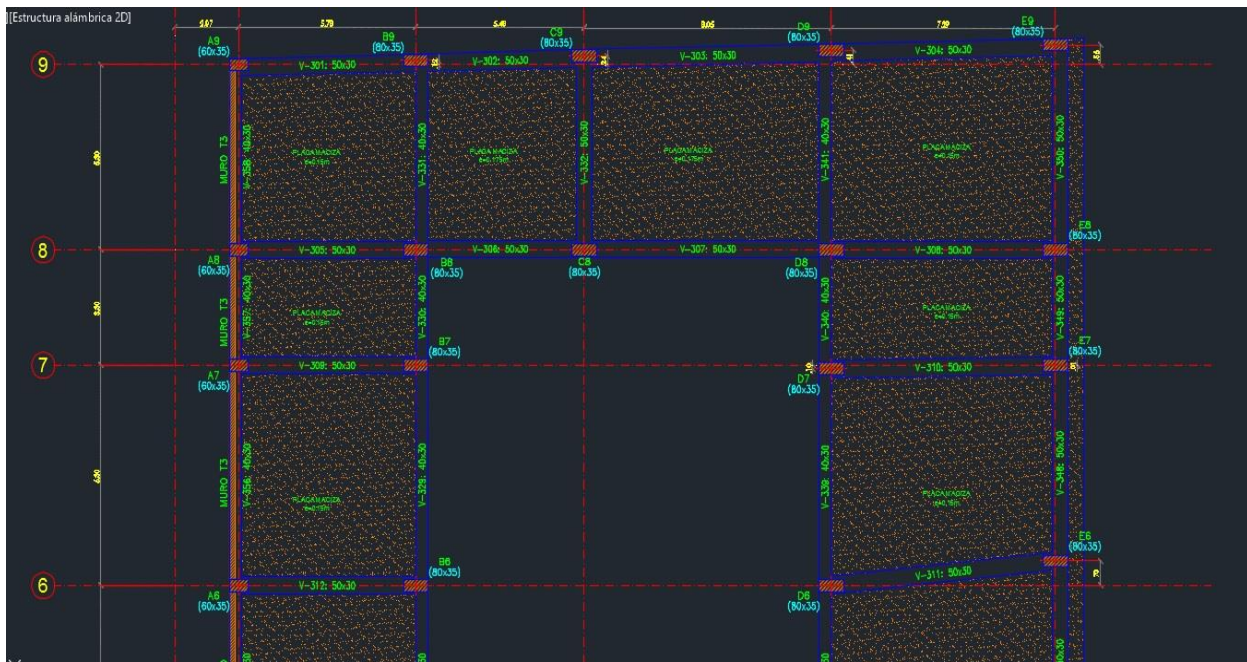
**Figura 29.** Plano de localización toma de muestras

Se realizó la prueba de esclerometría en la placa maciza entre las vigas V-309 y V-312 confinado entre columnas A7-B7-A6-B6 y en la placa maciza entre las vigas V-303 y V-307 confinado entre columnas C8-D8-C9-D9

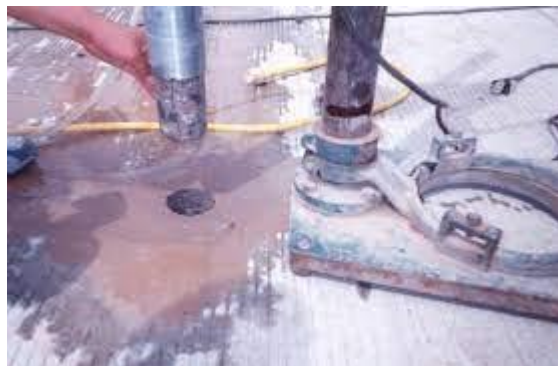
**Figura 30.** *Prueba de núcleo*

El buen comportamiento de las losas respecto a este tema es una muestra clara de la buena calidad del concreto y su correcta consolidación, así como una adecuada resistencia del concreto. Este sitio de altas precompresiones cercanas a los anclajes es típicamente el sitio de falla en las placas postensadas cuando el concreto queda mal construido. En este caso particular se revisaron las zonas de precompresiones elevadas y se observó un comportamiento adecuado.
