PASANTÍA COMO AUXILIAR DE INGENIERÍA CIVIL EN EL FONDO DE
VIVIENDA OBRERA DE DUITAMA (FOMVIDU)

TRABAJO DE GRADO EN LA MODALIDAD DE PASANTÍA PARA OPTAR POR
EL TÍTULO DE INGENIERO CIVIL

Apoyar como auxiliar de ingeniería civil al fondo de vivienda obrera de Duitama en el proyecto “MEJORANDO VIVIENDAS, EN EL CAMPO Y LA CIUDAD LAS FAMILIAS FLORECEN 2020”.

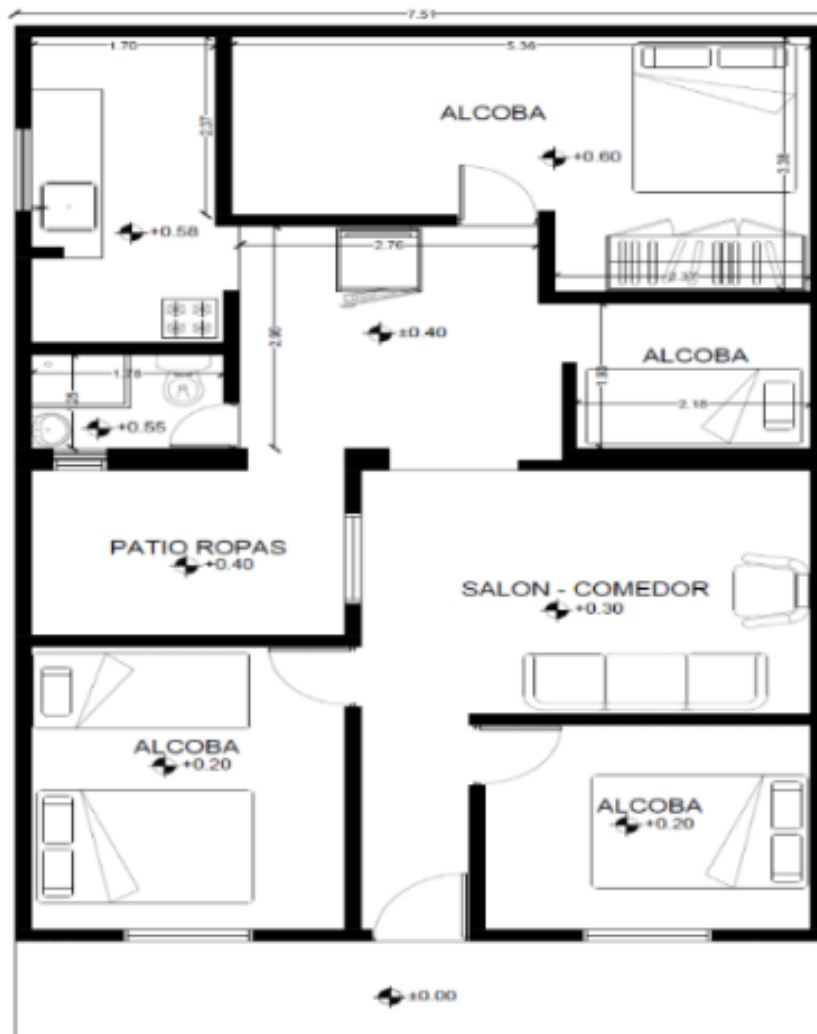
IMAGEN 3. Planta arquitectónica vivienda Azucena Salcedo

En la visita se observó que la vivienda es de un piso en mampostería sin confinar, cubierta en teja de asbesto cemento sobre estructura de madera y metálica, la cual presenta algunos desprendimientos en el antepecho frontal (exterior del inmueble), el muro de fachada presenta patologías que pueden implicar colapso, entre ellos presencia de humedad, grietas transversales y fisuras.

La cubierta se encuentra parcialmente desplomada, lo que genera un estado de riesgo de colapso y posible afectación a la comunidad en general.

Se proyecta el diseño sismo resistente de una estructura de un nivel correspondiente a una reconstrucción en la dirección sur dónde se encuentra ubicada la entrada a la vivienda y en donde se proyecta la construcción de 2 alcobas, sala-comedor y pario de ropas.

La estructura proyectada está conformada por mampostería confinada con una dimensión en columnetas de 0.15 m x 0.20 m y vigas de concreto con una dimensión de 0.13 x 0.20 m.

La cubierta será liviana en teja ondulada y correas de madera, apoyada sobre vigas, muros y columnetas. Ver anexo 4.

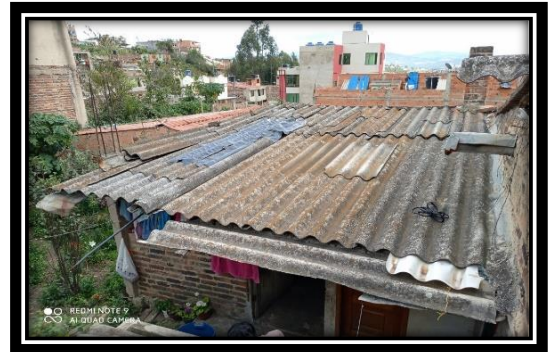
IMAGEN 15. Cubierta exterior vivienda María del Carmen

Cubierta: Cubierta con varias tejas fracturadas y con problemas de goteras

afectando el techo falso de la vivienda, la estructura de sostenimiento de la cubierta es de madera y gran parte de esta estructura se está pudriendo siendo necesario su intervención para evitar fallas a futuro.

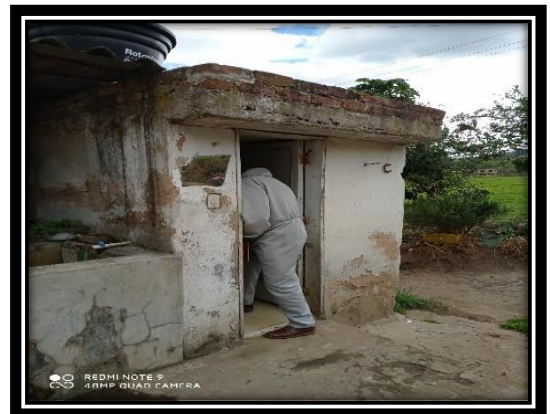
IMAGEN 18. Baño vivienda Nubia Estela Cabra

Baño: el baño actual se encuentra por fuera de la vivienda, siendo necesario la construcción de otro baño.

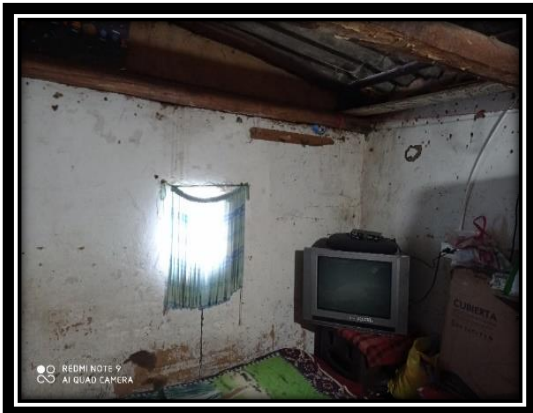
IMAGEN 27. Habitaciones vivienda Leonor Verdugo

Habitaciones: ventanas muy pequeñas que limitan la iluminación, muros en adobe con acabado de pintura.

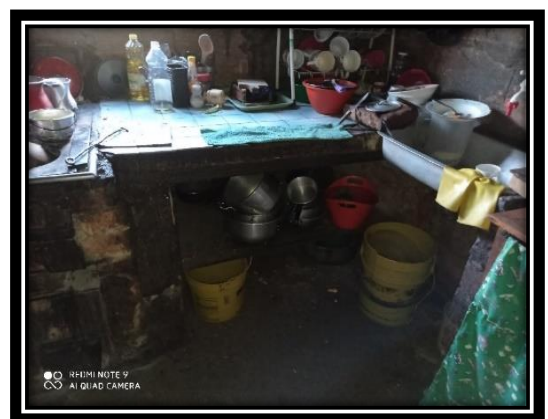
IMAGEN 30. Cocina vivienda Emeria del Carmen

Cocina: Cocina sin mesón, pisos en cemento pobre, muros sin pañete.

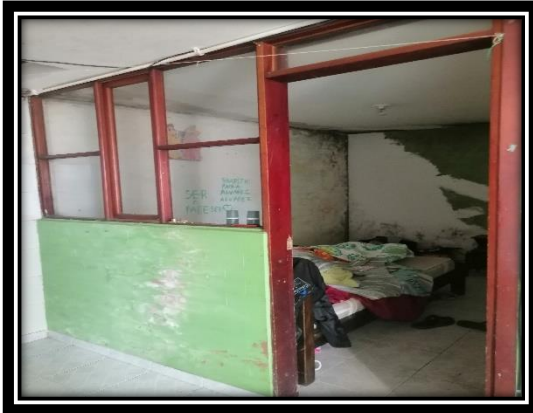
IMAGEN 35. Habitaciones vivienda Jair Álvarez

Habitaciones: pintura habitaciones en mal estado.

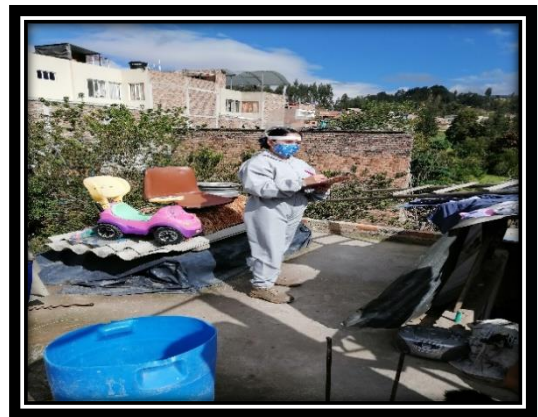
IMAGEN 47. Lugar habitación vivienda Gladys Corredor

Habitaciones: la vivienda cuenta con dos habitaciones para 6 personas que la habitan, se evidencia hacinamiento y falta de privacidad.

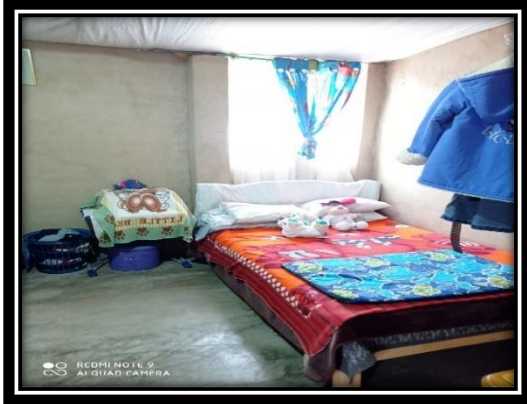
IMAGEN 50. Habitación vivienda Bernarda López

Habitaciones: muros en adobe en mal estado con un muro lateral fracturado, pisos en cemento pobre y ventana en mal estado con vidrios pintados.

Habitaciones: estuco y vinilo tres manos en muros e instalación piso tablón gres.

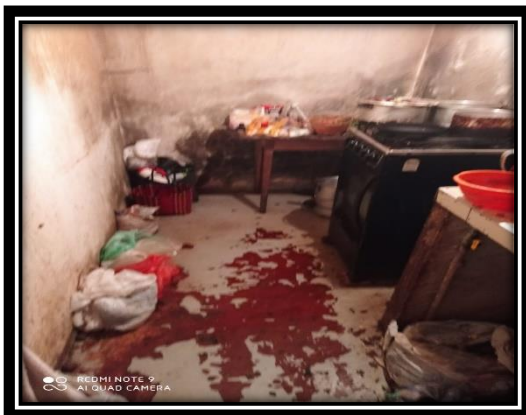
IMAGEN 52. Cocina vivienda Flor Pamplona

Cocina: presencia de humedad y falta de iluminación, muros en pañete sin acabado, pisos en cemento pobre, mesón en mal estado.

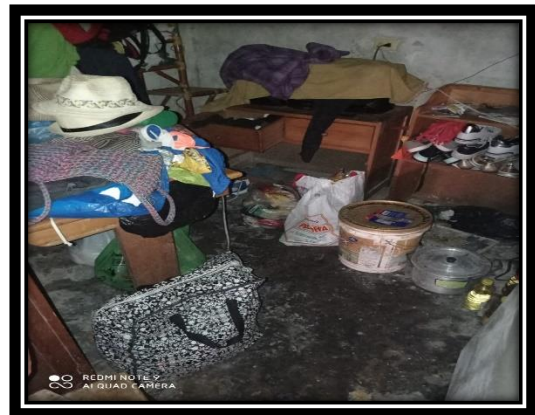
IMAGEN 51. Habitación vivienda Flor Pamplona

Habitaciones: presencia de humedad y falta de iluminación, pisos en cemento pobre y muros en pañeta sin acabado.

Habitaciones: reducción área habitación para construcción de patio de ropas contiguo a la cocina e instalación de ventanas.

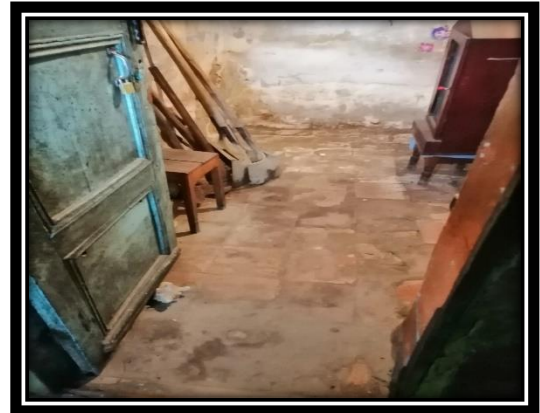
IMAGEN 55. Habitación vivienda Mercedes Torres

Habitación: muros en mal estado, pisos en tablón con fracturas.

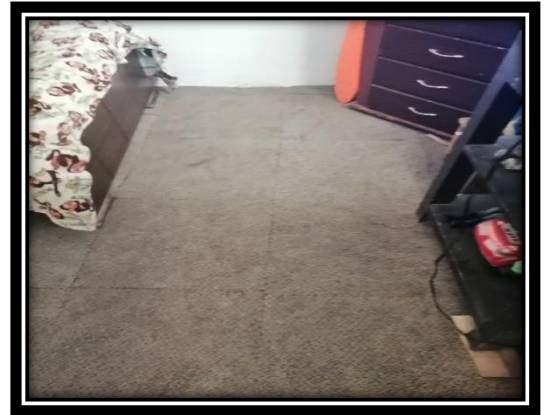
IMAGEN 58. Habitación vivienda Lida Pulido

Habitaciones: pisos en cemento pobre.

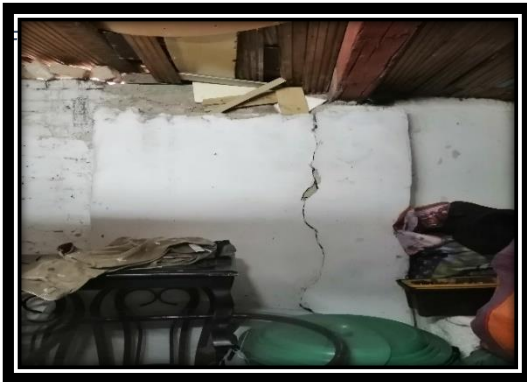
IMAGEN 68. Muro vivienda Aura Emira Guerrero

Comedor: muro en mal estado con fracturas importantes que requieren mejoramiento, y piso en mal estado.

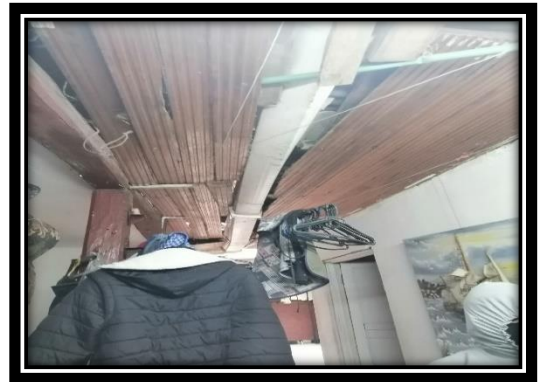
IMAGEN 67. Cubierta vivienda Aura Emira Guerrero

Cubierta: cubierta en mal estado con problemas de filtración de agua.

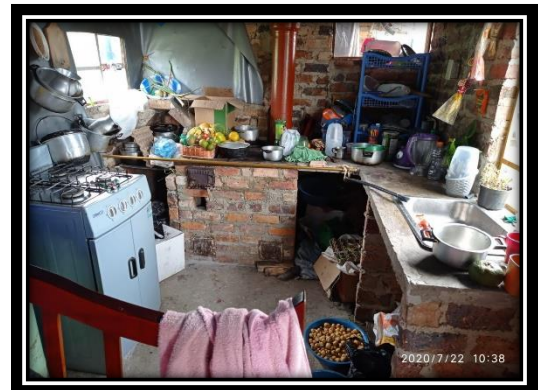
IMAGEN 69. Cocina vivienda Margarita Becerra

Cocina: cocina con mesón sin enchapar, con lavaplatos, pero sin punto de agua.

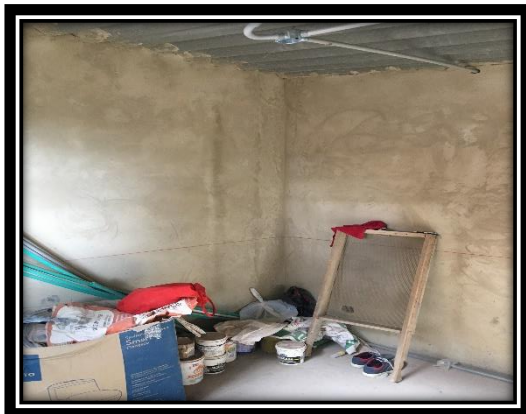
IMAGEN 76. Habitación vivienda María Lagos

Habitaciones y Sala: pisos en cemento pobre, muros con pañete sin acabado.

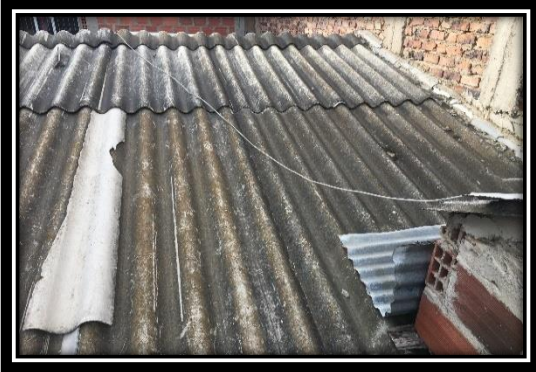
IMAGEN 78. Cubierta vivienda Yolanda Ramírez

Cubierta: presenta varias tejas fracturadas provocando filtraciones al interior de la vivienda.
