## ESTUDIO PATOLOGICO EDIFICIO PABLO

UNIVERSIDAD SANTO TOMAS  
Patología de la Construcción

Proyecto Estudio Patológico Edificio Pablo  
Calle 69 A Bis No. 90 – 73  
Barrio Florida Blanca  
Alcaldía Local de Engativá  
Bogotá, D.C.

Bogotá, D.C., Noviembre de 2020

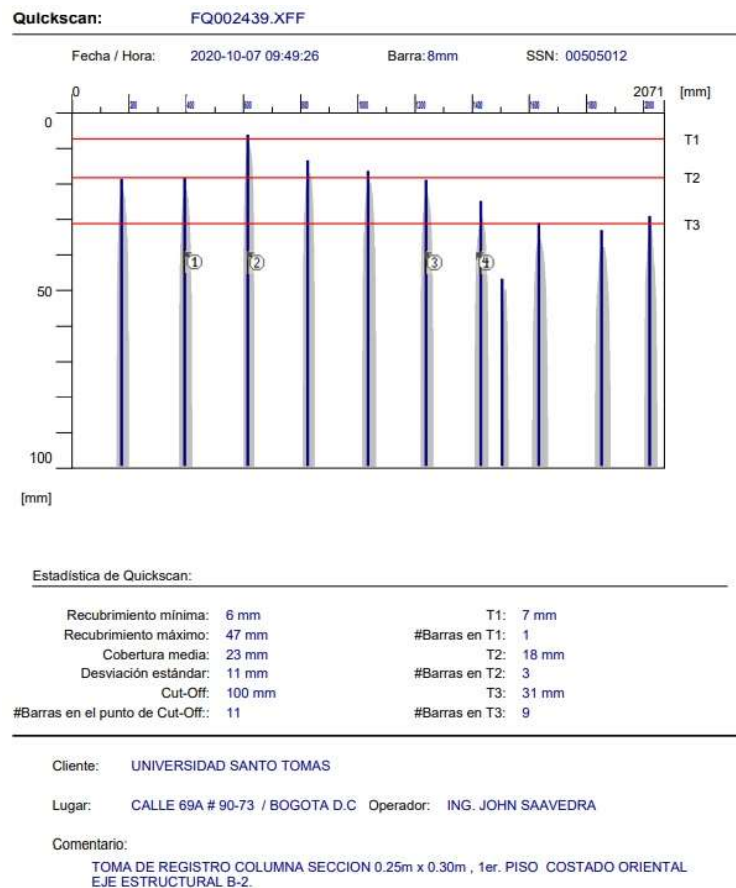
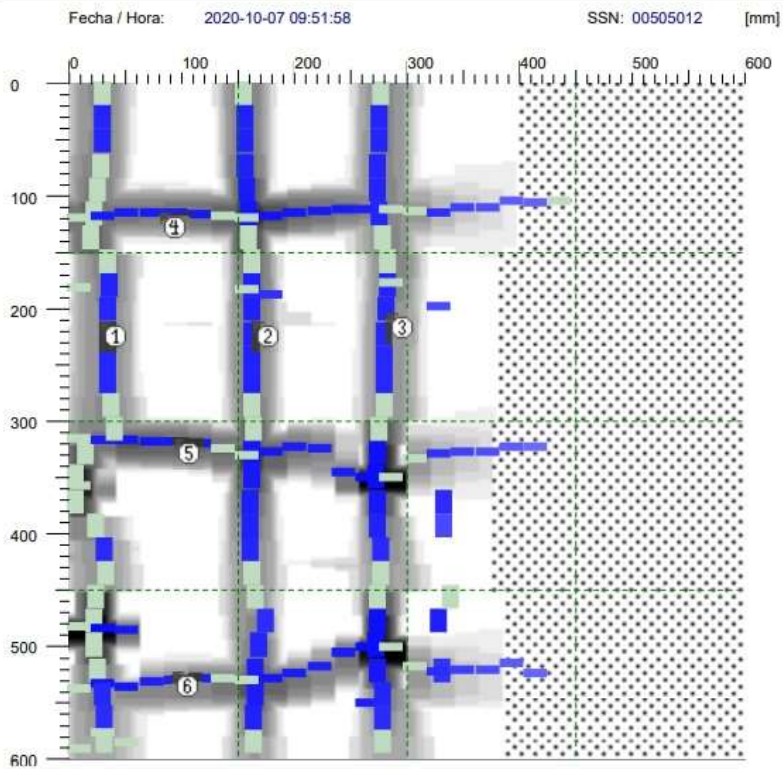
Ilustración 7 - Imagen Ferroskan col B2 / captura de datos

El ensayo se llevó a cabo para las columnas A8 y B2 en piso 1, así como para la viga aérea en el eje A entre ejes 6 y 7, obteniendo los siguientes resultados.

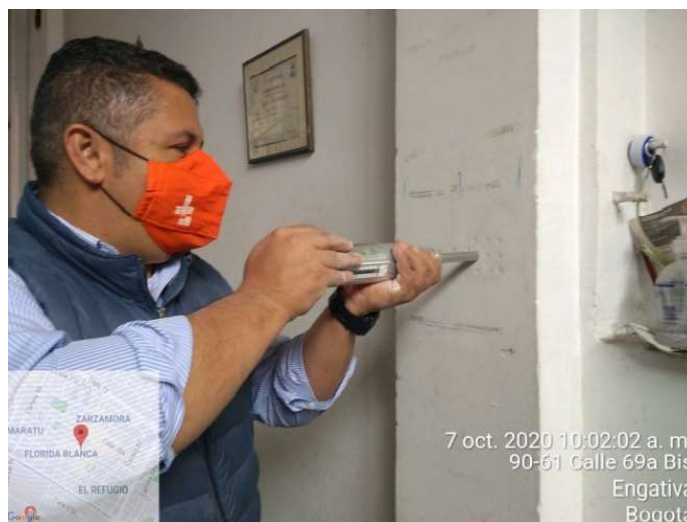
Ilustración 12 - Ensayo de esclerometría

Este ensayo se realizó para las columnas B2 y A8, sus resultados se pueden apreciar en las ilustraciones 13 y 14 respectivamente, con estos se puede deducir que el material empleado presenta una **resistencia nominal a la compresión de 2500Psi**, valor que será usado para desarrollar el análisis estructural del predio y evaluar su capacidad para resistir cargas externas.

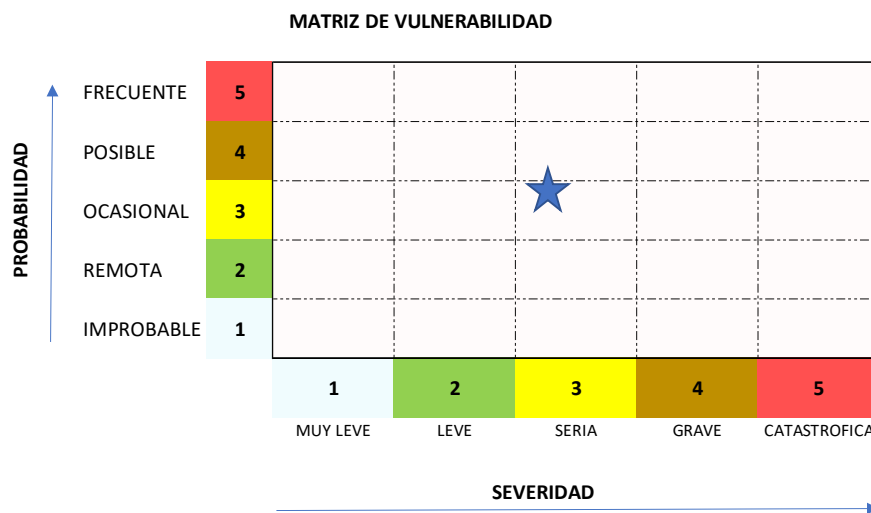
Ilustración 16 - Ubicación del paciente en la matriz de vulnerabilidad

Se concluye para este análisis que el paciente se encuentra en la zona de severidad “seria” y probabilidad “ocasional” como se aprecia en la ilustración N.16, muy cercano a un escenario de mayor afectación, para lo cual esperamos determinar con mayor precisión esta situación al momento de interpretar los resultados de laboratorio.
