**ANÁLISIS DE LA ZONA DE REMOCIÓN DE MASA, SECTOR DE LA VEREDA  
SERVITÁ, MUNICIPIO DE VILLAVICENCIO: ALCANCE DE LA AMENAZA Y  
SOLUCIONES DE INGENIERÍA**

**UNIVERSIDAD SANTO TOMÁS**  
**FACULTAD DE INGENIERÍA CIVIL**  
**VILLAVICENCIO**  
**2019**

Trabajo de grado presentado como requisito para optar el título de **Ingenieras Civiles**

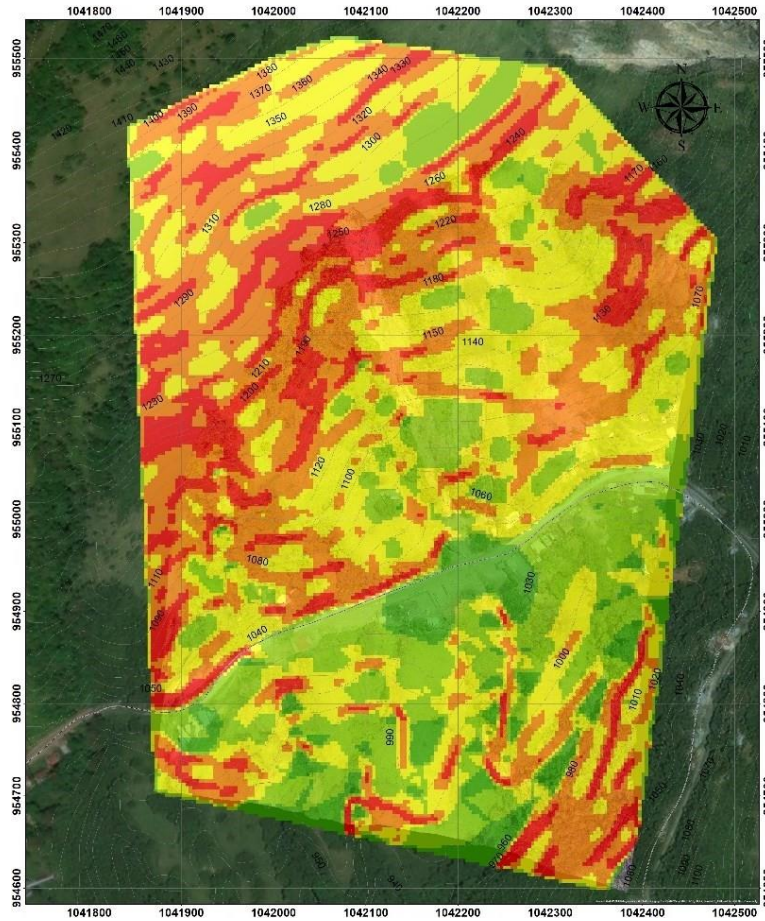
*Figura 23. Mapa de pendientes de la zona estudiada, Servitá. Fuente: Elaboración propia. Anexo 4*

El predominio en el área de estudio oscila entre valores medio y alto, con áreas entre 153857,526 y 142619,85 respectivamente como se evidencia en la Tabla 3, para pendientes con porcentajes de inclinación superiores al 30%, reafirmando así la incidencia que tiene este criterio en los movimientos en masa presentados en la Vereda Servitá justo como se evidencia en la Figura 24, asociando así las zonas susceptibles a movimiento en masa.

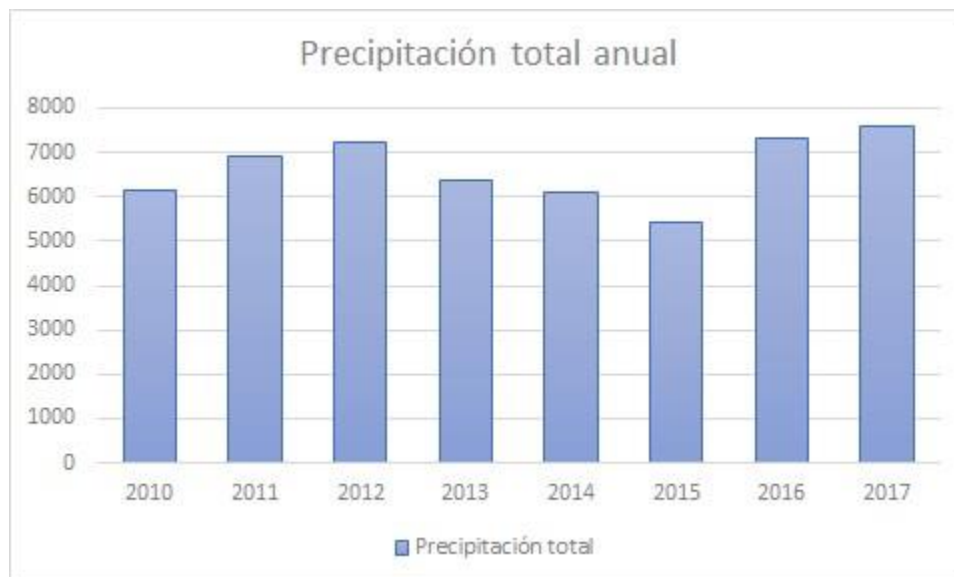
*Figura 27. Precipitación total anual 2010-2017. Fuente: IDEAM.*

De acuerdo con los valores totales anuales de precipitación Figura 28, se presentó un notable incremento del 2010 al 2012, pues pasó de 6158,6 mm a 7242,8 mm, respectivamente. De los años 2013 a 2015, las precipitaciones fueron decrecientes, con 6354,3 mm a 5442,7 mm, el valor del 2015 es gracias al aumento de la temperatura debido al calentamiento de los vientos del Pacífico ecuatorial, más conocido como Fenómeno del Niño. En el año 2016, las precipitaciones volvieron a aumentar aproximadamente en 2000 mm, llegando a 7303,1 mm, y en el año 2017, se presentaron los niveles más altos de precipitación, respecto a los años tomados, con un total de 7585,1 mm, estas debido al fenómeno de la niña que tuvo mayor fuerza en los meses de mayo y junio.

Teniendo en cuenta que los picos más altos de precipitación se presentan en los años 2012 y 2017, y que el más bajo se presenta en el año 2015, serán analizados con más detalle los datos de estos años y, aún con mayor énfasis, los datos del 2017, dado que en éste año ocurrió la emergencia manifiesta.

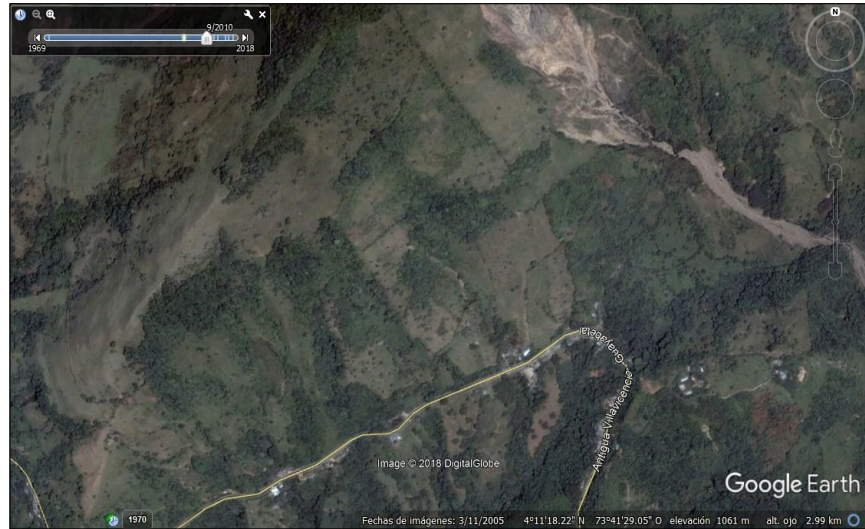
*Figura 28. Imagen satelital de la zona estudiada en el 2005. Fuente: Google Earth©*

Como punto de partida para comparar la relación del terreno con respecto a las precipitaciones que ha tenido en los últimos años el sector de Servitá, se toma una imagen de Google Earth del año 2005 (Figura 29), en donde evidencia que la zona no tiene ningún daño ni se presenta algún fenómeno de remoción en masa.

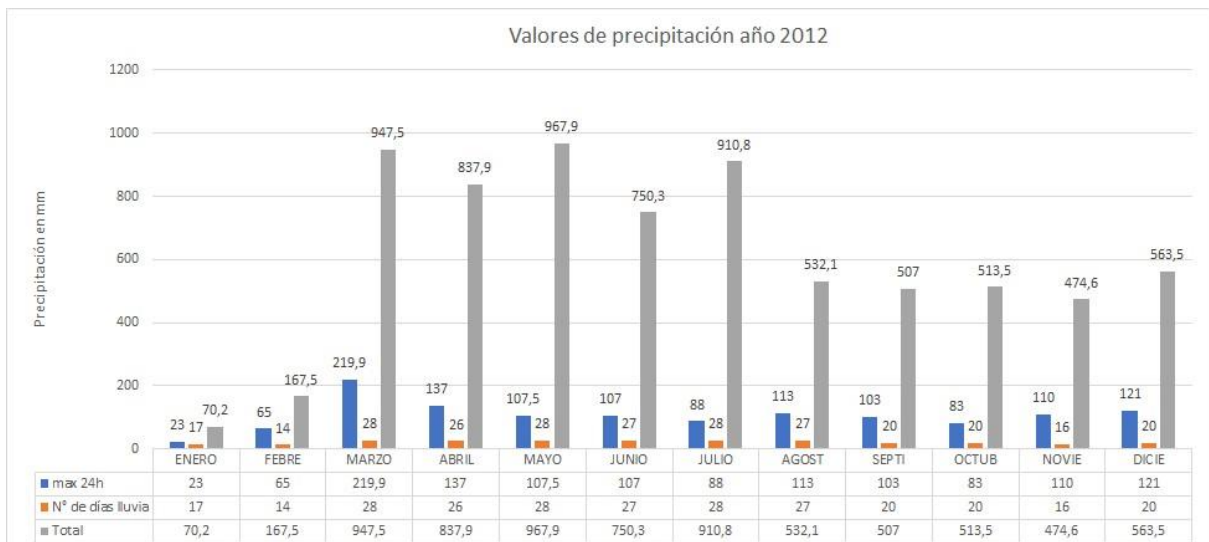
*Figura 30. Valores de precipitación en el año 2012. Fuente: IDEAM*

De acuerdo a los valores totales de precipitación registrados (Figura 31) para el año 2012, se muestran tres tipos de comportamientos a lo largo del año; durante los primeros tres meses es notable la sequía pues se presentan los valores más bajos de precipitación (20 - 220 mm), después, de marzo a julio, se presentan los picos más altos (750 a 970 mm) y en enero, Febrero, finalmente, en el resto del año, se mantienen los valores de precipitación entre 470 y 560 mm.

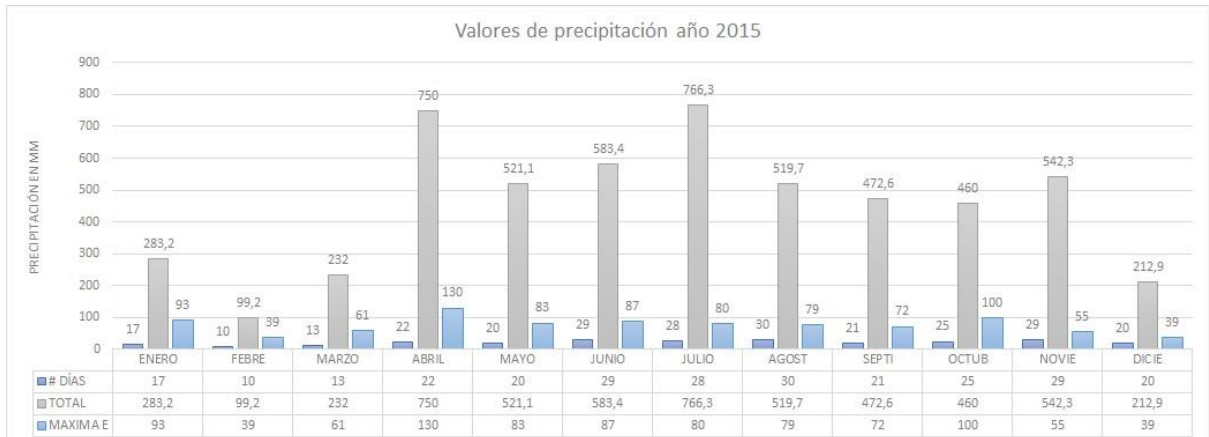
Figura 31. Valores de precipitación del año 2015. Fuente: IDEAM.

Para este año se presenta un comportamiento constante respecto a las lluvias, donde la mayoría se mantienen por debajo de los 550 mm y sólo en los meses de abril y julio, las lluvias sobrepasan los 700 mm. Puede que, de alguna manera, la resequedad causada por la ola de calor de éste año, haya influido en el terreno y éste haya quedado debilitado tanto, que no haya podido soportar las lluvias que vinieron en los años posteriores. Figura 32.

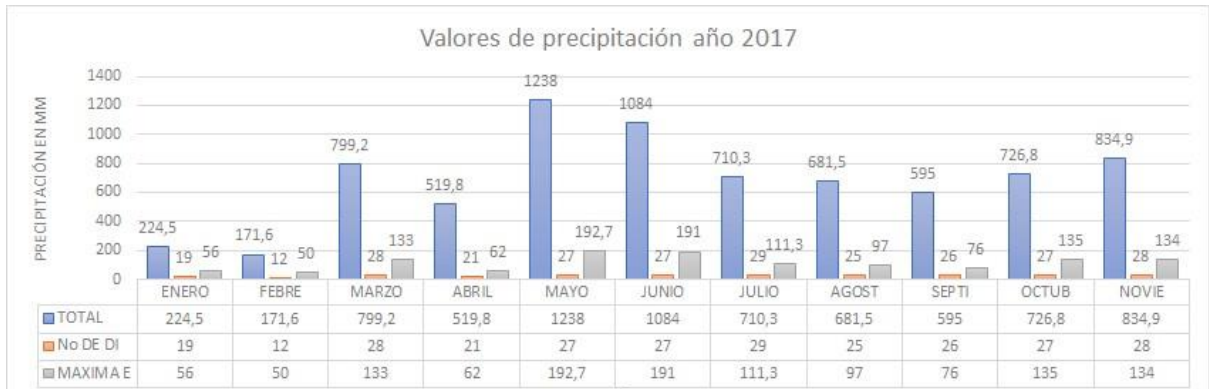
Figura 32. Valores de precipitación en el año 2017. Fuente: IDEAM.

Todo tiene origen con el cambio que se presenta entre Abril y Mayo, donde las precipitaciones aumentan en más de 700 mm, llegando a la máxima precipitación del año que corresponde a 1238 mm, las cuales conllevaron a que ocurrieran múltiples deslizamientos a lo largo de la vía durante ese mes; posteriormente, en Junio, continuaron las altas precipitaciones (1084 mm), pero, adicional a esto, en éste mes fueron más los días de lluvia y la noche del 22 de Junio de 2017, se presentó el fenómeno de remoción en masa que dejó varias pérdidas materiales y ocasionó el cierre de la vía por varios días. Además, según el INVIAS, se llegaron a remover alrededor de 25000 m<sup>3</sup> de material en la vía, después de la emergencia manifiesta.

Después del aumento tan radical de las lluvias, en el mes de Julio volvieron a ser moderadas, con 710,3 mm y así fueron bajando hasta el mes de septiembre. De nuevo, las precipitaciones aumentaron en octubre y noviembre, ocasionando de nuevo deslizamientos, pero ya no tan graves como los ocurridos en junio. Figura 33.
