**ESTUDIO PATOLOGICO PUENTE VEHICULAR DE LA CARRERA 7 ENTRE  
CALLES 1 Y 1A DE LA CIUDAD DE POPAYAN**

**ING. CIVIL GABRIELA EGUENIA SILVA VALENCIA  
ING. CIVIL DIEGO FERNANDO RUIZ MUÑOZ**

**UNIVERSIDAD SANTO TOMAS  
FACULTAD DE CIENCIAS Y TECNOLOGIAS  
PROGRAMA ESPECIALIZACION EN PATOLOGIA DE LA CONSTRUCCION**

**BOGOTÁ  
2017**

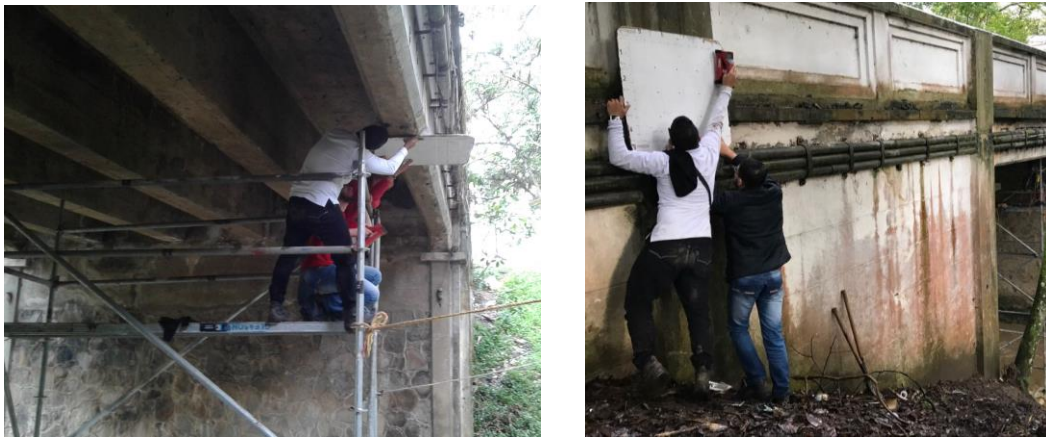
*Imagen 14: Lectura del acero de refuerzo de la estructura*

Con este ensayo se logro identificar el refuerzo con el cual fue construida la estructura, permitiendonos realizar el chequeo estructural del puente, ya que no fue posible encontrar información sobre el diseño de dicho puente.

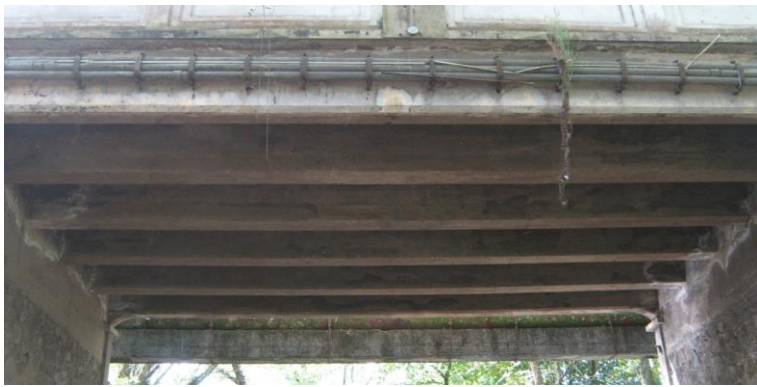
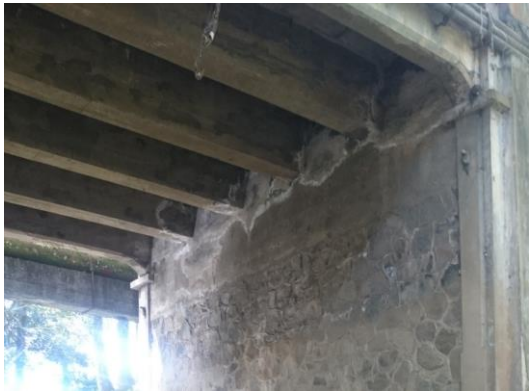
| ESTUDIO PATOLOGICO PUENTE VEHICULAR CARRERA 7 ENTRE CALLE 1 Y 1A | | | | | | | | | | | | | | |
|---|---|---|---|---|---|---|---|---|---|---|---|---|---|---|
| GRIETAS | x | | | Transversal a la carpeta de rodadura | | | | | | | | | | |

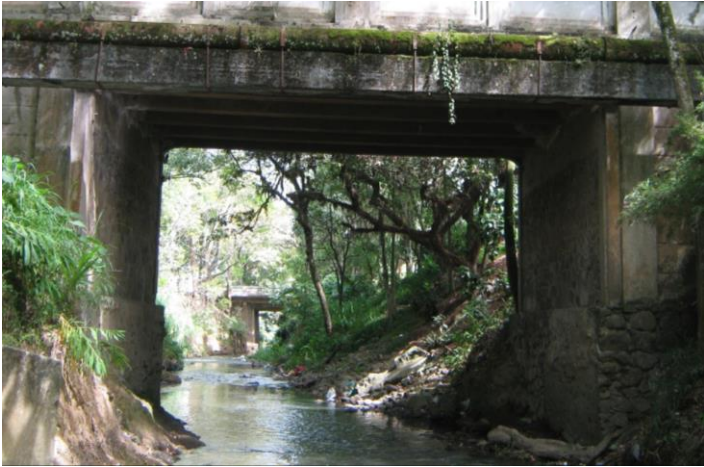
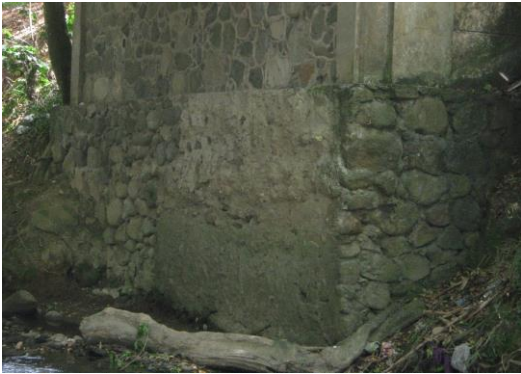
| ESTUDIO PATOLOGICO PUENTE VEHICULAR CARRERA 7 ENTRE CALLE 1 Y 1A | | | | | | | | | | | | | | | | | |
|---|--|---|--|---|--|---|--|---|--|---|--|---|--|---|--|---|--|
| GRIETAS | | | | | | | | | | | | | | | | | |
| ASENTAMIENTOS | | | | | | | | | | | | | | | | | |

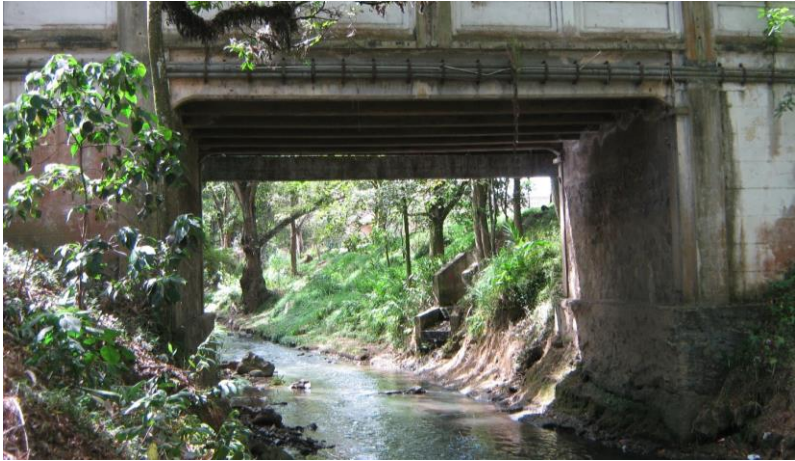
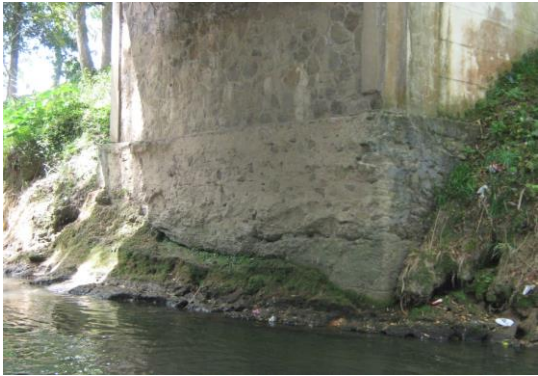
| ESTUDIO PATOLOGICO PUENTE VEHICULAR CARRERA 7 ENTRE CALLE 1 Y 1A | | | | | | | | | | | |
|---|--|---|---|---|---|---|---|---|--|---|--|
| GRIETAS | | | | | | | | | | | |
| ASENTAMIENTOS | | | | | | | | | | | |
