**TRABAJO PROFESIONAL INTEGRAL – METODOLOGÍA PARA LA  
INTERVENCIÓN. ESTUDIO PATOLÓGICO FACHADA EDIFICIO EL  
PUENTE, BUCARAMANGA – SANTANDER.**

**UNIVERSIDAD SANTO TOMÁS**

**2024**

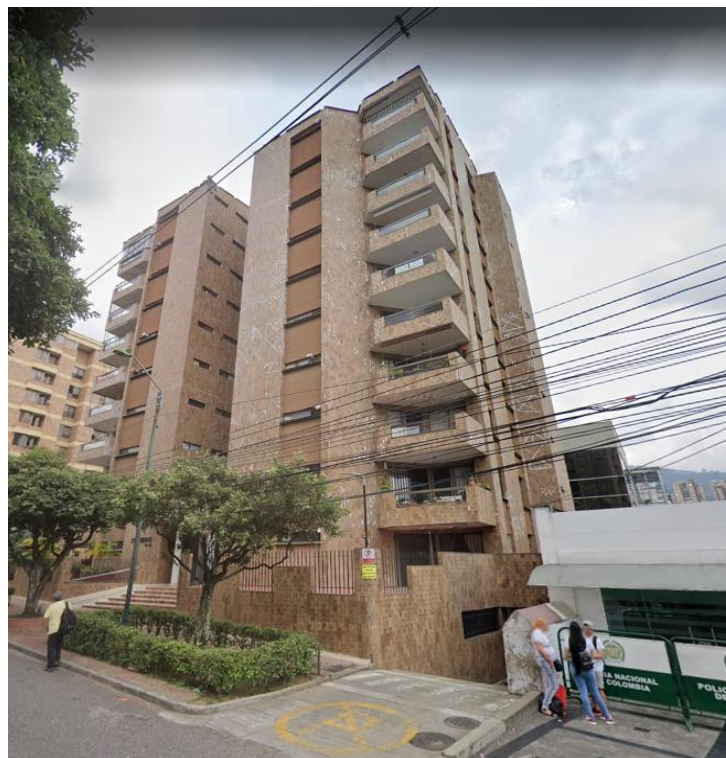
Ilustración 16. Fotografía frontal del paciente. Fuente: Google Maps.

Cuando se hace referencia a las patologías más representativas del paciente se habla del desprendimiento de las piezas de fachaleta, debido que estas al caer desde alturas importantes podrían generar accidentes e inclusive lesiones físicas graves.

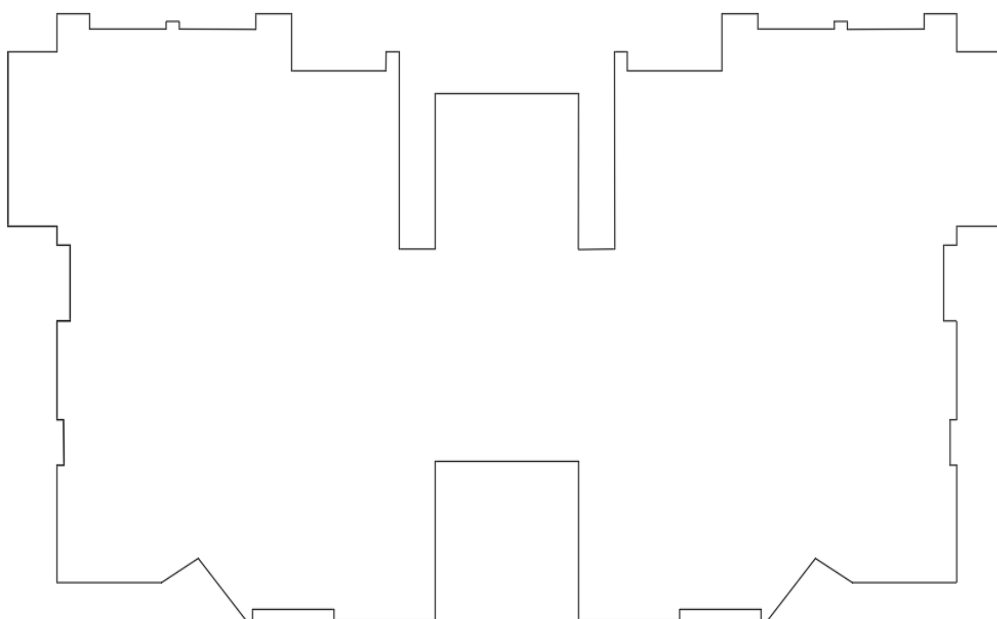
Ilustración 47. Esquema en planta del edificio "El Puente". Fuente: Propia.

**Irregularidades en planta:** Según el título A en la tabla A.3-6 “Irregularidades en planta” y teniendo en cuenta el bosquejo en planta realizado podemos determinar que la edificación presenta una irregularidad tipo 3P Irregularidad del diafragma.

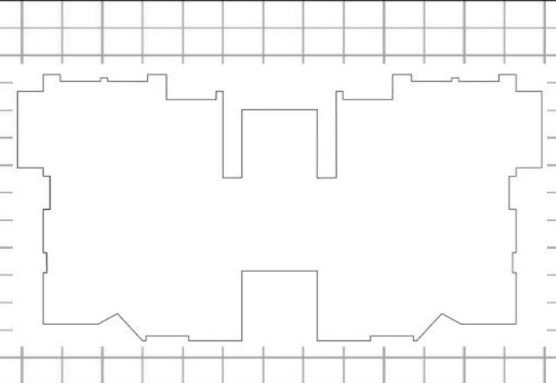
- SL1 = 0.0 < 0.3 = Smin
- Se recomienda realizar un estudio estructural detallado.
- La edificación cuenta con muy poca información existente no se tienen estudio de suelos, planos estructurales ni bitácoras de obra.
- Las fachadas presentan desprendimiento de las piezas de enchape, representando un alto riesgo para los habitantes de la edificación
- Se anexa ficha de proceso patológico de la fachada.

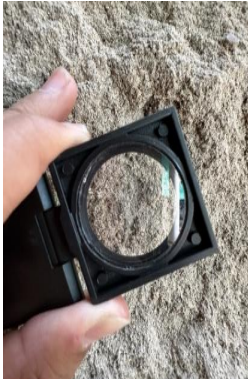
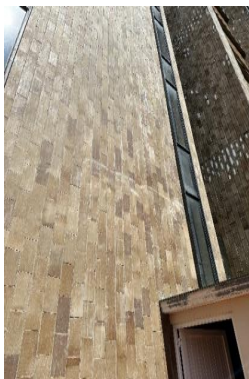
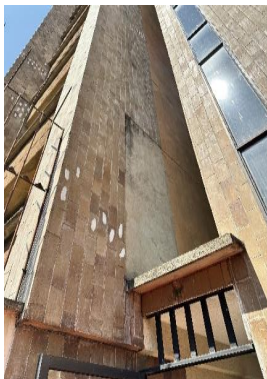
| | FACHADA | | | |
|---|---|---|---|--|
| | Erosión de sustrato | Efflorescencias | Suciedad por porosidad | |
| Descripción | <p>En las zonas con desprendimientos de fachaleta se realizó una ligera revisión al contacto de la superficie, la cual presentó desmoronamiento inmediato. Adicionalmente con la ayuda de una lupa se pudo corroborar la porosidad y baja cohesión del pañete existente. Esta patología puede generarse por una mala ejecución en el proceso de mezclado, lo cual se ve reflejado en la porosidad del producto final de la mezcla provocando bajas resistencias y fragilidad del pañete.</p> <p>Adicionalmente, se evidenció que las zonas afectadas presentan un mal brechado y la infiltración de agua también nos afectó la cohesión del friso.</p> | <p>La migración de las sales solubles del friso a raíz de la lavado diferencial por lluvias que penetró a través de las brechas de la fachaleta, generó una migración que posteriormente nos manifestó la presencia de efflorescencias. Tengamos en cuenta que los cambios de temperatura en Bucaramanga teniendo temperaturas por debajo de los 18 grados en la madrugada y por encima de los 32 al medio día generó el depósito superficial ya que las sales tienden a salir a la superficie cuando tenemos variaciones de clima.</p> | <p>Tomando en consideración el deterioro por la falta de mantenimiento, la fachaleta perdió la vitrificación que los propietarios más antiguos nos aseguraron que tuvo la edificación. Esto generó el aumento en el tamaño del poro de la superficie, sumado a la presencia de material contaminante en la zona, las precipitaciones y posteriores escorrentías por la lluvia, generó el crecimiento de microorganismos y depósito de contaminantes a raíz de lavado diferencial e incrustación de contaminantes en la superficie.</p> | |
